## BERICHT ÜBER DIE DEUTSCHE BOĞAZKÖY-EXPEDITION IM JAHRE 1970

PETER NEVE

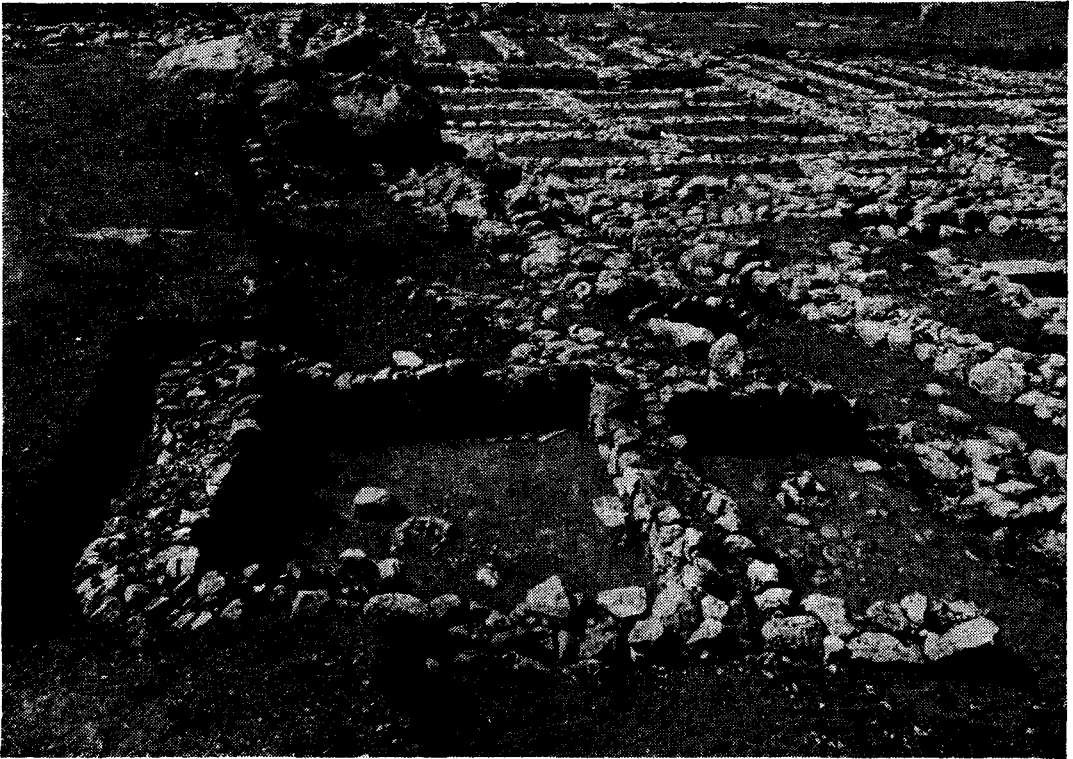
Abb. 3

nismässig geringem Aufwand bewerkstelligt werden, da die Ruine hangwärts nur unter einer dünnen Erddecke begraben lag. Wegen seines guten Erhaltungszustandes und dazu des bemerkenswerten Fundinventars (vgl. den Bericht von 1969) soll das Bauwerk hier eingehender beschrieben werden (Abb. 2, 3, 4).

Das nach Art der phrygischen "Grubenhäuser" teilweise in das Hanggelände eingesenkte Gebäude nimmt eine Grundfläche von nur  $5,6 \times 8,0$  m ein und ist mit seiner Längsachse - wie die meisten Häuser seiner Nachbarschaft - südwestlichnordöstlich, das heisst dem Hanggefälle entsprechend orientiert.

Im Innern enthält es zwei Räume: einen annähernd quadratischen Hauptraum von 4,0 m Tiefe und 4,2 m Breite, sowie eine ihm im Nordosten vorgelagerte, 2,0 m tiefe Vorhalle in antis, deren Breite allerdings mit Rücksicht auf die nach Norden hin anschliessende Bebauung auf 3,5 m reduziert werden musste.

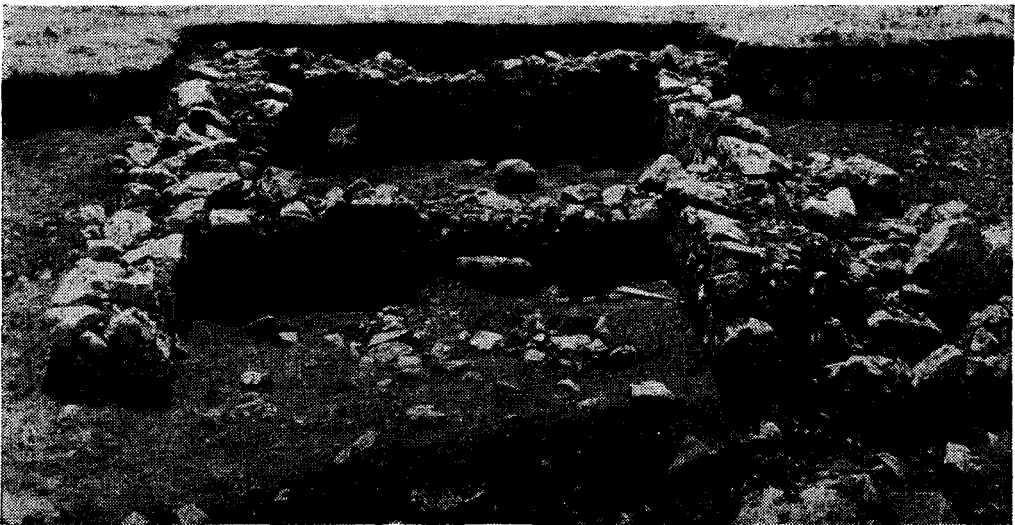
Abb. 4

Vor- und Hauptraum waren durch eine in der Mittelachse des Hauptraumes angeordnete Tür verbunden. Ihre einst hölzerne, heute nur noch durch Kohlereste kenntliche Schwelle lag mindestens 40 cm über dem Fussbodenniveau, so hoch also, dass diesseits und jenseits des Durchganges je eine monolithische Trittstufe von knapp 26 cm Auftrittsweite vorgelagert werden musste - übrigens eine Bauweise, die man heute noch in den älteren Häusern des Dorfes beobachten kann. Dicke Aschenlagen in der Mitte des Hauptraumes, dazu ein etwa zu drei Viertel erhalte-

ner Pithosrand, verweisen auf eine einst hier gelegene Feuerstätte, die mittels des Pithosrandes zu einem kreisrunden Herdplatz ausgebildet war. Dicht westlich daneben liegt – leicht in den Stampflehm des Fussbodens eingedrückt – ein oben abgeflachter Stein. Vermutlich diente er als Basis eines Holzpfostens, der sowohl als Deckenstütze, vor allem aber auch – denn darauf verweist die benachbarte Herdstelle – als “füerboom” (holsteinische Mundart), das heisst zum Aufhängen grösserer Kessel über dem Feuer, Verwendung fand.

Gegenüber dem Eingang, also vor der Mitte der Rückwand, fanden sich noch Reste einer zweiten Feuerstelle. Sie wird, den Überresten eines Scherbenpflasterbodens und einer Stampflehmwandung nach zu urteilen, als kleiner, kuppelüberwölbter Backofen zu rekonstruieren sein. Auch hier steht dicht westlich daneben ein Steinklotz, diesmal ein wiederverwendeter, hochkant gestellter, hethitischer Quader mit einem Bohrloch an der Oberseite. Wahrscheinlich besass er eine ähnliche Funktion wie die Basis in Raummitte. Ausser den geschilderten Einrichtungsgegenständen fand sich kein weiteres Inventar, etwa Gerät oder Geschirr, im Hauptraum an. Anders verhält es sich in dieser Beziehung mit dem Vorraum. Hier lagen noch auf dem Fussboden in der südlichen Raumhälfte die Überreste von zwei Pithoi und einem nahezu vollständig erhaltenen, mit zwei Rotellenhenkeln versehenen Topf<sup>1</sup>; sodann, unmittelbar vor der nördlichen Ante ebenfalls auf dem Fussboden beziehungsweise in dem zum Teil verkohlten Gehäudeschutt dicht darüber, drei Fragmente einer steinernen Miniaturstele<sup>2</sup> (s. Bericht von 1969). Ihre Fundlage lässt annehmen, dass sie einst vielleicht auf einer hölzernen Konsole stand, die an der Wand befestigt war.
