KONYA'DA SAHİB-ATA HANİKÂH, CAMİİNİN RÖLEVE VE MİMARİSİ

Arkeolog : MAHMUT AKOK

KONYA - SAHİBATA RÖLÖVESİ

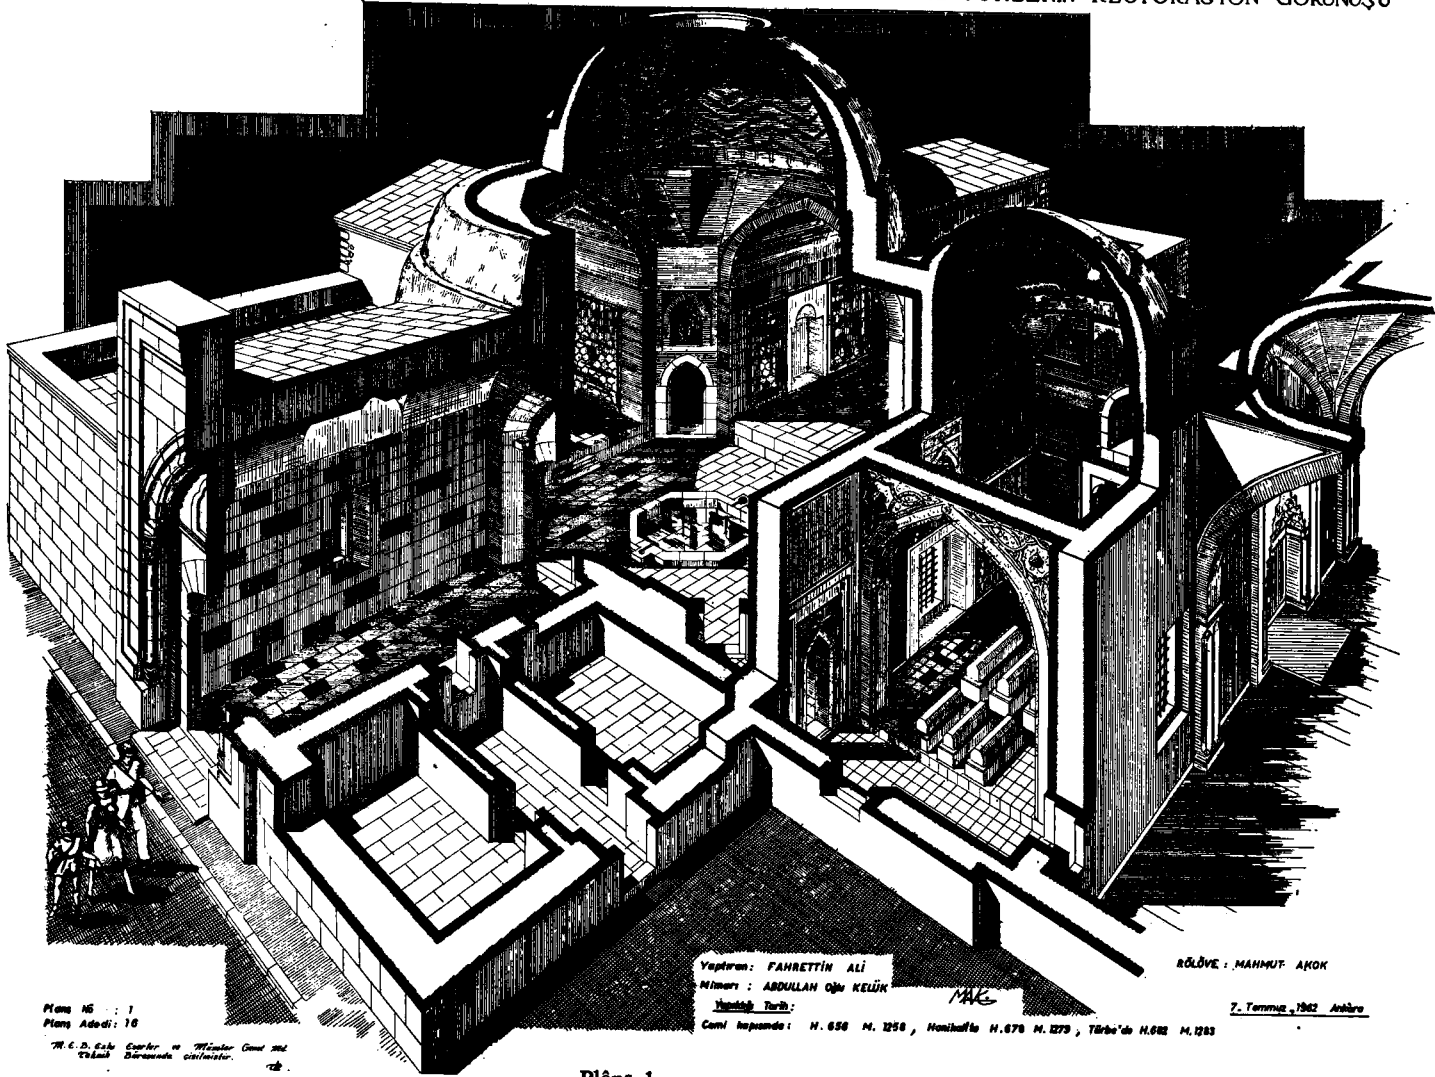
Plânş 1

MİMARİ MANZUME PLÂNI MİK:1/100

Diğer yönde, yeni şekil almış cami, türbe ve hanikâh binaları birbirlerine az çok organik bağlı durum gösteren kitleler halindedirler. (Bakınız Planş, 1, 4, 5, 6, 7).

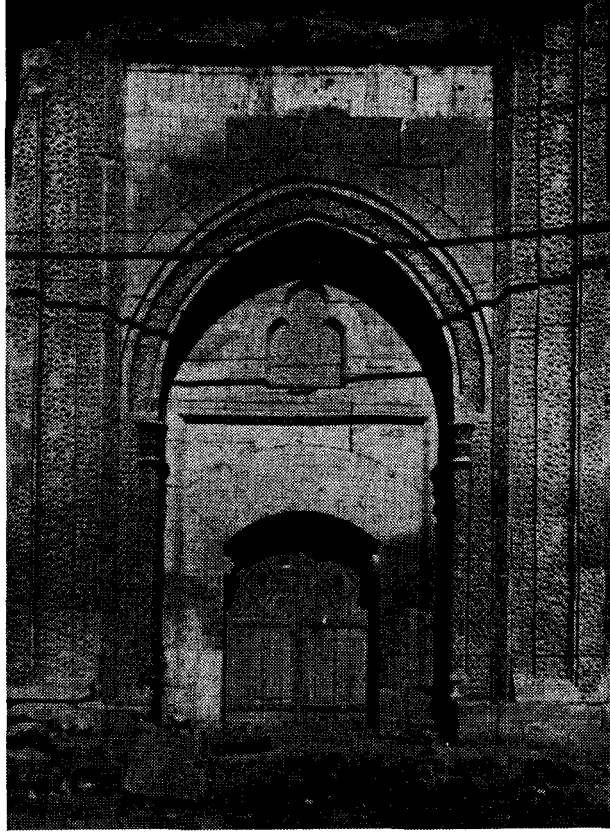
Res. 1 — Konya-Sahibata Hanikâhı cümle kapısı (portali)

gövdesi eskiden kalmadır, üst tarafı, şerife ve petek parçaları 18. yüzyıl yapı-sıdırlar (Resim 1).

Bu kapı gerek malzeme ve gerek mimarı kuruluşu ile süsleme yönünden, ikinci derecede bir tesis şeklindedir. (Bakınız Planş. 8) (Resim 1-3).

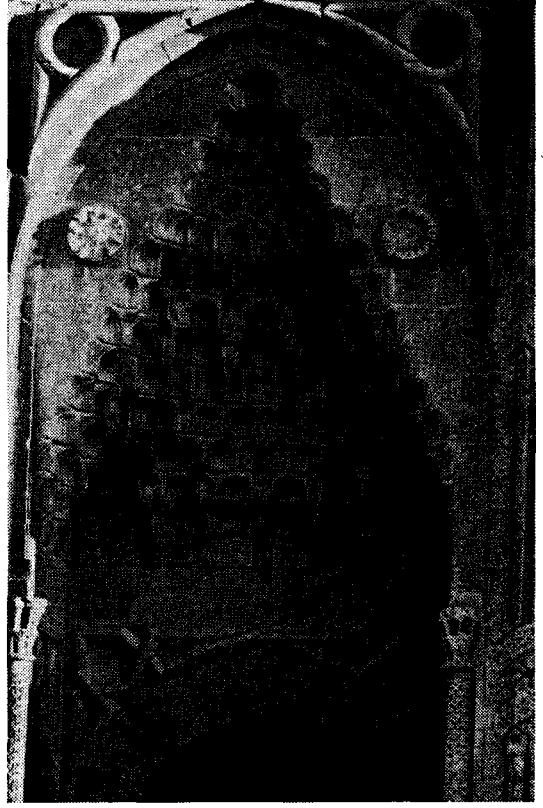
Res. 12 — Konya-Sahibata camii büyük portali girişi üstündeki mugarnaslı yarım kubbe.

Cümle kapısı girişinin nişinin üst yarım kubbesi 14 sıra konsollu mugarnasıdır. (Planş. 11) (Resim 12, 13) Büyük giriş nişinin üst alınlığını, sivri kemer çevirir, bu kemer kısmını, da, kabartma yarım yuvarlak silmeli ve daire geçmeli bir geometrik süs tutar. Daha üstte tarih kitabesi, onunda üstünde, yan çerçeveden, geçmeler yaparak dönen, çifteli geometrik süs şeridi bulunur.

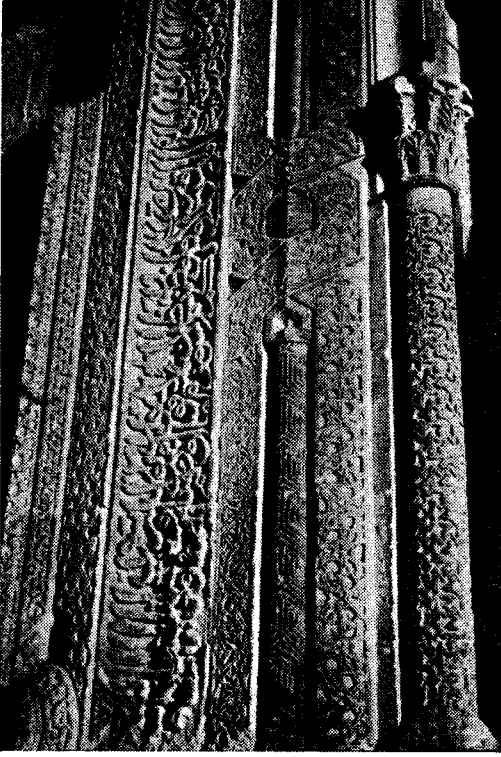
Res. 14 — Konya-Sahibata camii büyük portali detayı.

Büyük tak-kapısının nişi dış kenar köşesinde, üzeri oyma süslü sütunçelerin, akantüs yapraklı başlıkları, yüksek kemerli kapı alındığına özengilik ederler (Resim 14).

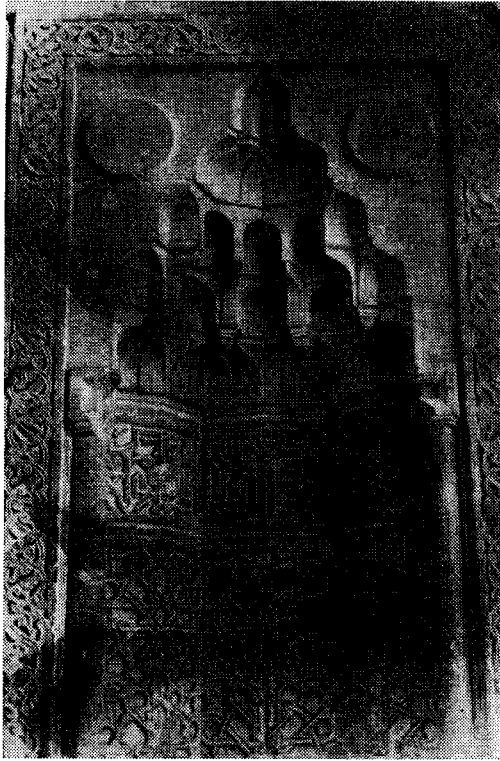
Res. 16 — Konya-Sahibata camii büyük portali girişindeki hücrelerden biri.

Cümle kapısının nişinin iki tarafında, fukara hücreleri denilen çok süslü olarak tertiplenmiş, ayrıca küçük nişler bulunur (Resim 16). Bu Nişlerin çerçeveleri kabartma süslüdür. Yıldız plânlı olan iç kısım yüzleri de, kabartma kufi yazılar ve geometrik bezemelerle donatılmıştır.
