YÜKSEK SICAKLIĞIN YAPI TAŞLARININ DAYANIMI ÜZERİNDEKİ ETKİSİNİN ULTRASONİK ÖLÇÜMLER İLE KESTİRİLMESİ

M. ÜNAL, E. BERBER, İ. YATAĞAN, S. AKKURT
Selçuk Üniversitesi, Mühendislik - Mimarlık Fakültesi, KONYA

An Estimation Of The High Temperature Effect On The Strength Of The Building Stone By Using Ultrasonic Measurements

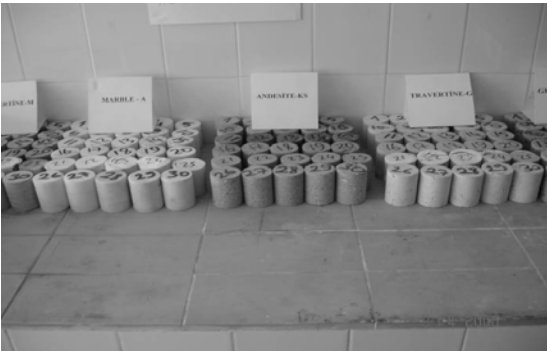
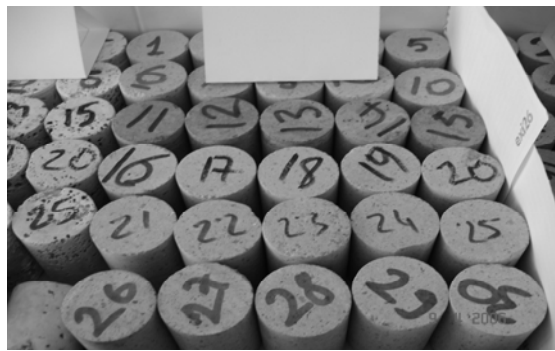
Şekil 1. Deneylerde kullanılan numuneler.
Figure 1. The specimens used in the experiment.

Blok olarak temin edilen yapı taşlarından, laboratuvar ortamında, 54 mm çapında ve ortalama 75 mm uzunluğunda karot numuneler hazırlanmıştır. Her bir kayaç türünden, her bir grupta 5'er adet olmak üzere 6 grup oluşturulmuştur.

Her bir grupta 30'ar adet olmak üzere toplam 420 adet silindirik numune kullanılmıştır. Deneyde kullanılan numuneler Şekil 1'de görülmektedir. Bu çalışmada kullanılan numune boyutları ISRM (1981) de bahsedilen standarda uygundur.

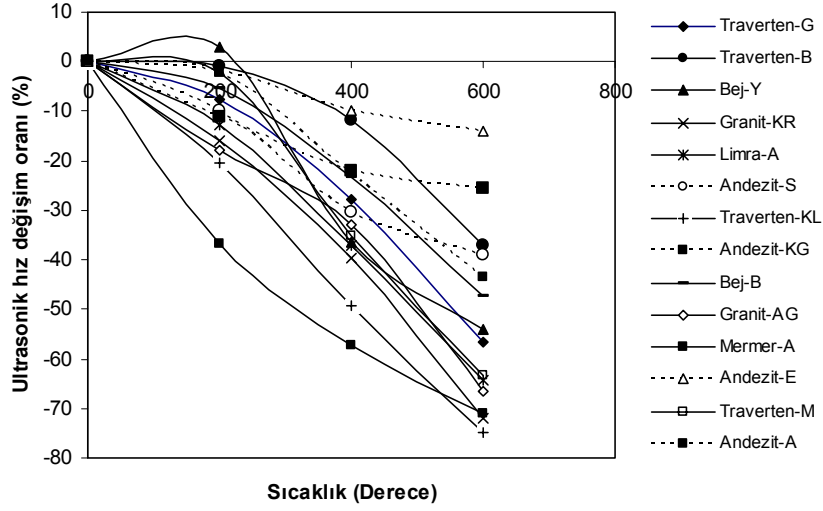
Şekil 3. Sıcaklık artışına bağlı numunelerin ultrasonik dalga hızındaki değişim yüzdeleri.
Figure 3. The variation percentages of ultrasonic wave velocity depends on the temperature increase.

bırakılmadan önce ve sonrasında ultrasonik dalga hızları ölçülmüş ve elde edilen verilerin ortalama değerleri Çizelge 2'de ve yüzde değişim değerleri ise Çizelge 3'de verilmiştir. Ayrıca yüzde değişim değerleri grafik üzerinde gösterilmiştir (Şekil 3).

Çizelge 2-3 ve Şekil 3'de görüleceği üzere metamorfik ve sedimanter orijinli kayaçların 800 °C üzeri sıcaklığa dayanamayacakları düşünüldükçe deneyler devam ettirilmemiştir. Bu nedenle, 1000 °C yerine 600-800 °C aralığı denenmiştir. Bu deneme sonucunda metamorfik ve sedimanter orijinli kayaçların bozunma görülse dahi tamamen bozunmadan 700 °C kadar dayanabildiği görülmüştür. Mağmatik orijinli kayaçların ise genellikle 1000 °C kadar dayanabildiği belirlenmiştir.

Farklı özelliklere sahip kayaçların sıcaklığa karşı dirençlerindeki değişim oranlarını görebilmek ve karşılaştırabilmek için 600 °C kadar olan değişim oranları grafik üzerinde gösterilmiştir. Önceden de belirtildiği gibi kayaçlardaki değişim bozunma yönünde ise ultrasonik hız azalmaktadır. Şekil 3'de verilen grafikte görüldüğü gibi sıcaklıktaki artışa bağlı olarak ultrasonik hız azalmaktadır. Ultrasonik hızdaki azalma farklı şekillerde olabilmektedir. Bu durum, kayaçların sıcaklığa farklı şekillerde tepki verdiğini ve sıcaklıkla birlikte bozunmanın arttığını göstermektedir.

Şekil 3'de görüldüğü gibi, ultrasonik ölçümlere göre, bozunmanın genel olarak orijinden başladığı gibi bir durum ortaya çıkmaktadır. Bu durum, 0 – 200 °C arasında herhangi bir ölçüm alınmadığından ve grafik çiziminden kaynaklanmaktadır. Deney çalışmaları sırasında yapılan gözlem ve ölçümler, bozunmanın 200 °C civarında başladığını göstermektedir. Ayrıca, yapılan ölçümler, sadece sıcaklığa bağlı numunelerdeki bozunmanın yüzde değişimlerini tanımlamaktadır. Farklı kayaçların dayanımlarının karşılaştırılmasında sağlıklı sonuçlar vermeyebilir. Örneğin, sıcaklıktan en fazla etkilenen mermer-A'in dayanım değerleri, sıcaklıktan en az etkilenen andezit-E'in dayanım değerlerinden daha yüksektir (Şekil 3).

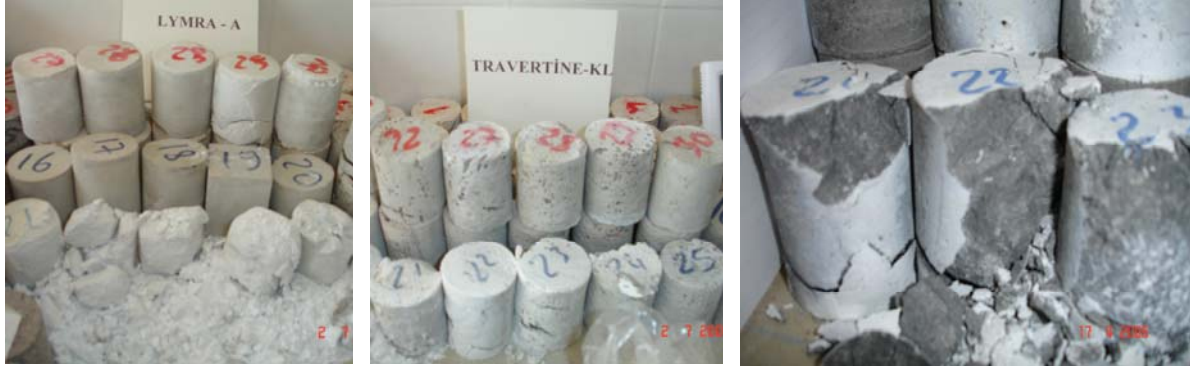
Şekil 5. Farklı sıcaklıklara maruz kalmış limra ve traverten numunelerinden örnek fotoğraflar

Figure 5. Sample photos of lymra and travertine specimens exposed to different temperatures

Sedimanter orijinli kayaçların, sıcaklık değişimine bağlı ultrasonik dalga hızındaki yüzde değişimler Şekil 4a'da görülmektedir. Şekil 4a'da görüldüğü gibi sedimanter kayaçlar sıcaklıktaki değişimlere benzer bir eğilim ile tepki vermişlerdir. Ancak sıcaklıktan etkilenme dereceleri farklılık göstermektedir. Sıcaklıktan en fazla etkilenen travertenin gözenekliliğinin yüksek olduğu görülmüştür (Şekil 5). Sedimanter kayaçlar 800 °C 'de parçalara ayrılacak derecede bozunmuşlar ve en fazla 700 °C'ye kadar dayanabilmişlerdir. Ayrıca, bu kayaçlar yüksek oranda CaCO₃ içerdikleri için soğuma sonrası nem aldıkça bozunma devam

ederek artmıştır (Şekil 5). Sonuç olarak, sedimanter kayaçların 600 °C üstü sıcaklıklara maruz kalması önemli bir risk oluşturmaktadır.

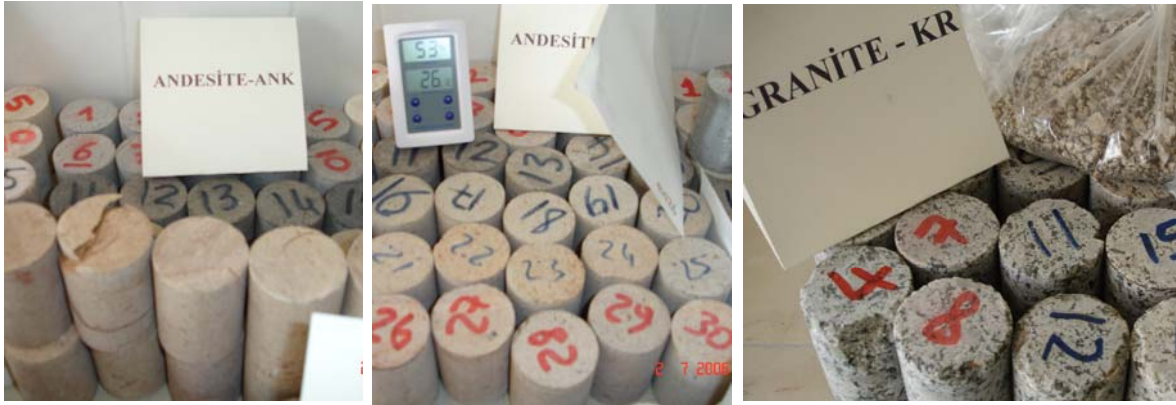
Şekil 7. Farklı sıcaklıklara maruz kalmış andezit ve granit numunelerinden örnek fotoğraflar.

Figure 7. Sample photos of andesite and granite specimens exposed to different temperatures.

Mağmatik kayalardan granit ve andezitlerin sıcaklığa karşı tepkileri farklı olmuştur. Şekil 4c'de görüldüğü gibi granitlerin sıcaklığa karşı dirençleri genel olarak andezitlere oranla daha düşük olarak gerçekleşmiştir. Granit ve andezitlerde kendi aralarında sıcaklığa farklı tepki göstermişlerdir. Örneğin granit-AG numunelerinden bazıları 1000°C'ye kadar direnç gösterirken, granite-KR 600°C sonra tamamen dağılarak bozunmuştur. Diğer kayaç türlerinde bozunma; numune çevresinde kavlama ve ufalanma şeklinde oluşurken, granitlerde tamamen dağılma şeklinde görülmüştür. Andezit-A Şekil 4c ve Şekil 7'den de anlaşılacağı üzere 700 °C'ye kadar dayanabilmiş ve 700 °C'de numune çevresi ve kenarlarında çatlama görülmüştür. Diğer andezit türleri 1000°C'ye kadar sıcaklığa şekilsel değişime maruz kalmadan direnç göstermişlerdir.

Yapı taşlarında şekilsel bozunum olup olmadığı hangi sıcaklıklarda bu olayların gözlemlendiği not edilmiştir. Granit-KR'de bozulma 700°C'de tamamen dağılma şeklinde görülmüştür. Granit-AG 1000°C'ye kadar dayanmakla birlikte numunelerinin bazılarında 800 °C'de dağılma ve çatlama şeklinde bozulmalar görülmüştür. Traverten ve mermer numunelerinde fırın tabanına temas eden kısımlarında 700°C' çatlama görülmüştür. Andezit (Andezit-A hariç) numunelerinde ise belirgin şekilsel bozunum görülmemiştir.
