## KAYSERİDE KEYKUBADIYE KÖŞKLERİ KAZISI (1964)

*Prof. Dr. Oktay ASLANAPA*

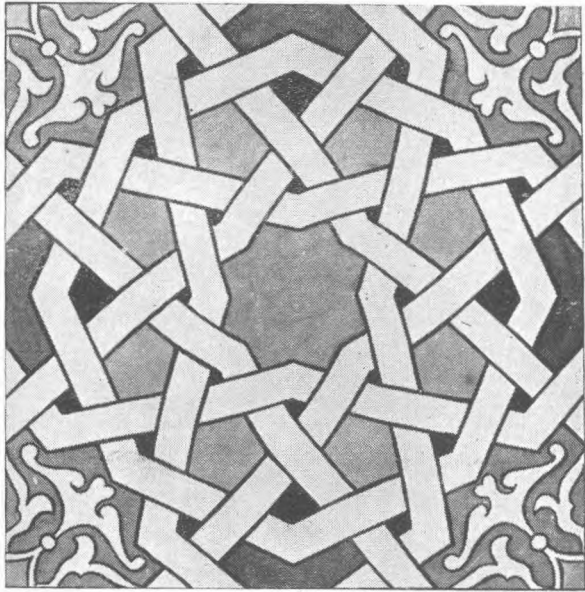
Keykubadiyede bulunan birinci grup çinilerin motifleri Selçuklu taş işlemlerindeki geometrik örgülü geçme tezyinat ile çok benzerlik gösteriyor. (Şema 1-4) Buna karşılık ikinci grubu meydana getiren çiniler parlak firûze sır altına siyah olarak ince spiral kıvrık dallar, çok kalın konturlarla çevrili geniş şeritlerden ibaret tezyinatla Selçuklu sanatında daha önce tanımadığımız motifler olarak görülüyorlar (Resim 24-25).

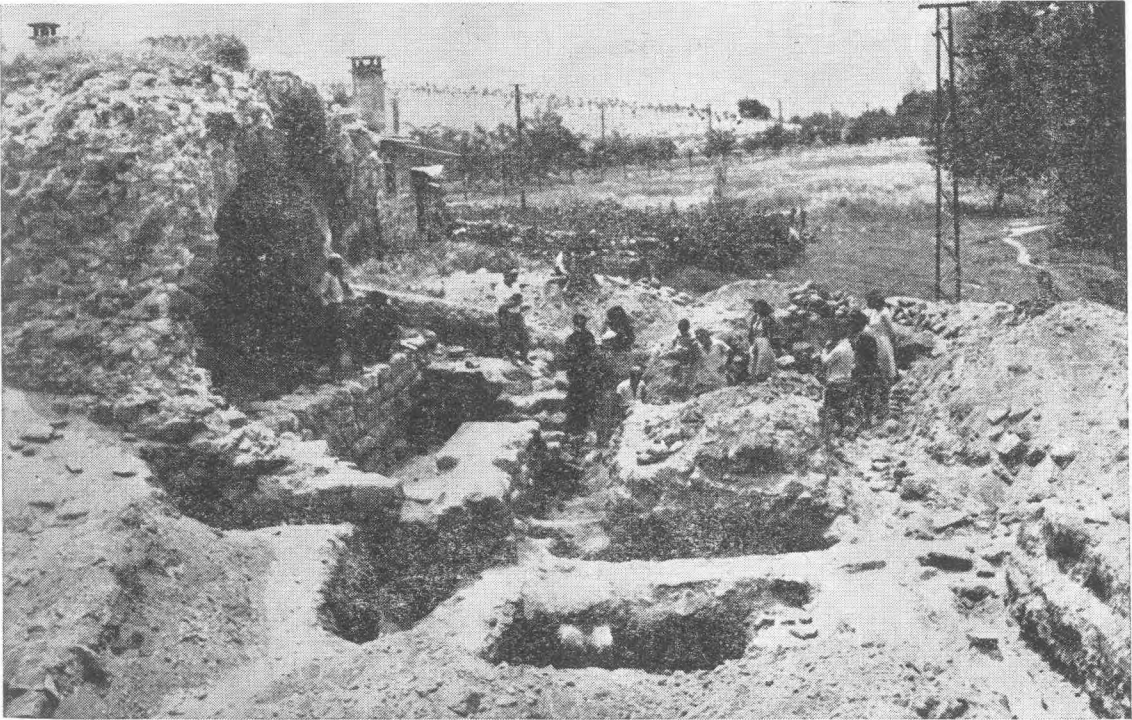
Res. 14 Kayseri Keykubadiyede Saray kazısı

Tonozdan göle doğru uzanan saha kazılınca diğer iki ön mekânın duvarlarından kalan izler bulundu (Resim 14). Göle doğru duvar izleri kaybolmuş güney tarafta da bunlar tamamen silinerek takip edilmeyecek hale gelmiştir. Tonoz'un arkasında kazıya devam edilerek arka cephe tamamlanmış ve doğuya doğru dikdörtgen şeklinde büyük bir mekânın mevcut olduğu anlaşılmıştır. (Resim 15). Fakat burada duvarlar çok daha bozulmuş ve yer yer yıkılmış olduğundan güçlükle takip edilebilmiştir. Bu köşke ait olması gereken geometrik yıldız ve geçmelerden daire şeklinde işlenmiş bir taş yakındaki bir evin bahçesinde bulunmaktadır (Resim 16).
