CAMPAGNE DE 1971 AU LÉTOON ET À XANTHOS

Prof. Henri METZGER

Les édifices Nord du Létoon

XANTHOS, BASILIQUE EST

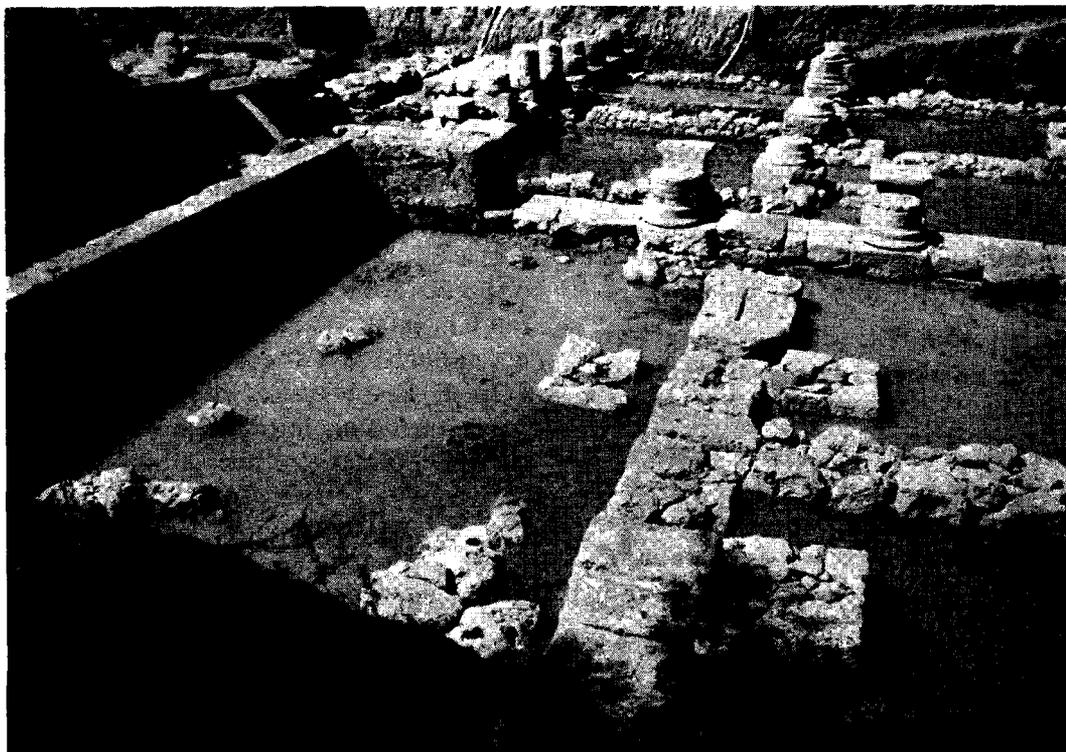
Figure 1. Moitié Sud de l'exèdre et du portique vue de l'Est.

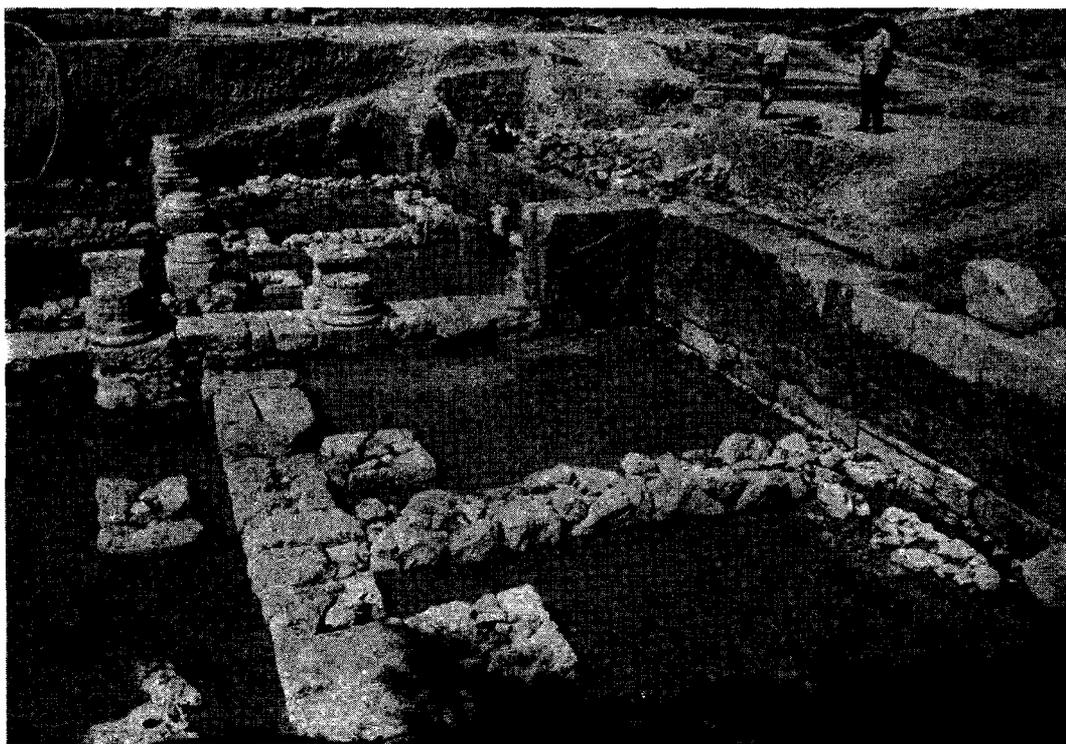
Figure 2. Moitié Nord de l'exèdre et du portique vue de l'Est.

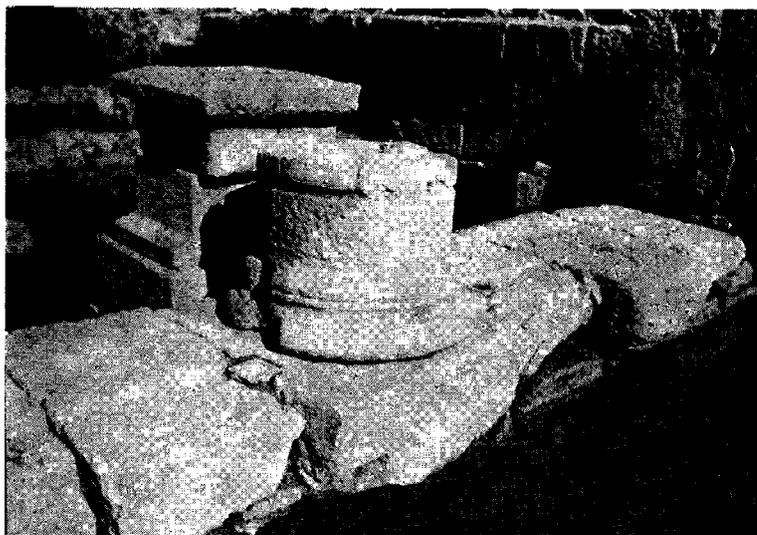
Figure 3. Seuils des portes d'entrée de l'exèdre avec les crapaudines en place.

Au Létoon, tout l'effort a porté sur la région Nord du sanctuaire où la campagne de 1970 avait révélé l'existence de plusieurs niveaux d'occupation dont l'un au moins était antérieur à l'époque hellénistique (cf *AJA*, 75, 1971, p. 172 sq.; *Archaeological reports for 1971 JHS*, 91, 1971 p. 55; *TTK, Dergisi*). Sous une couche d'occupation paléo-chrétienne la fouille a dégagé en partie, sur une étendue d'environ trent - cinq mètres, un édifice orienté Est - Ouest (fig. 1 et 2), fait à l'Ouest d'un portique à double nef ouvert au Sud dont nous n'avons fouillé qu'une partie et à l'Est, au pied d'un puissant mur de soutènement, d'une exèdre rectangulaire à laquelle on accédait de l'intérieur du portique par trois portes dont les crapaudines de bronze avaient été conservées *in situ*

(Fig. 3). A l'intérieur de l'exèdre, nous avons retrouvé, renversée sur une couche de cendres, la partie inférieure d'une base quadrangulaire moulurée qu'une inscription désigne comme supportant la statue de [Marciana], soeur de Trajan. Dans une couche de cendres accumulée sous la base, nous avons recueilli plusieurs fragments d'une statue féminine en bronze, en particulier la main droite (fig. 4) et une partie de la chevelure. Quatre autres statues de bronze se dressaient à l'intérieur du portique devant les portes de l'exèdre. Le pied d'une statue virile, plus grande que nature se trouvait encore en place sur le couvercle de la base située dans l'angle Sud-Est; d'autres fragments de bronze ont été recueillis, soit à l'intérieur de l'exèdre, soit dans les divers carrés voisins de l'entrée. Ils peuvent se rapporter à la même statue virile que le pied ou à d'autres statues issues du même projet.

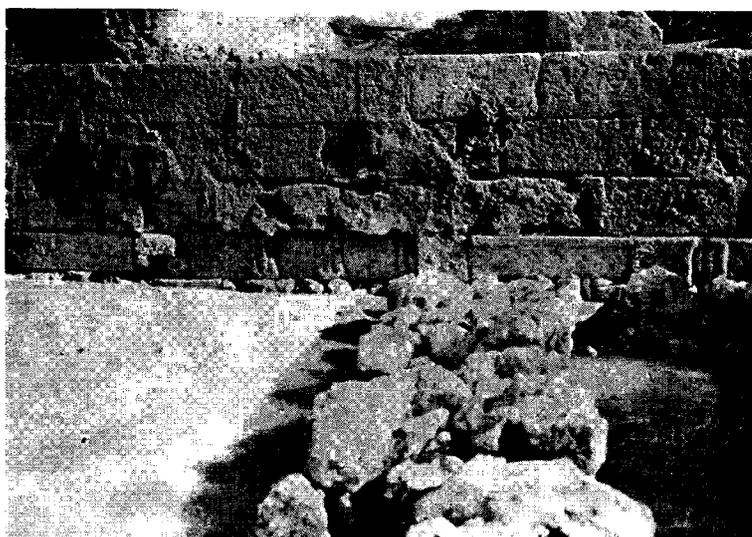
Figure 5. Mur de fond du portique en NE/D 15-E 15.

Le mur de fond du portique était fait, comme celui de l'exèdre, de matériaux de remploi provenant d'un édifice dorique en calcaire tendre (Fig. 5), qui était peut-être aussi un portique. Nous n'avons pas encore pu localiser cet édifice.

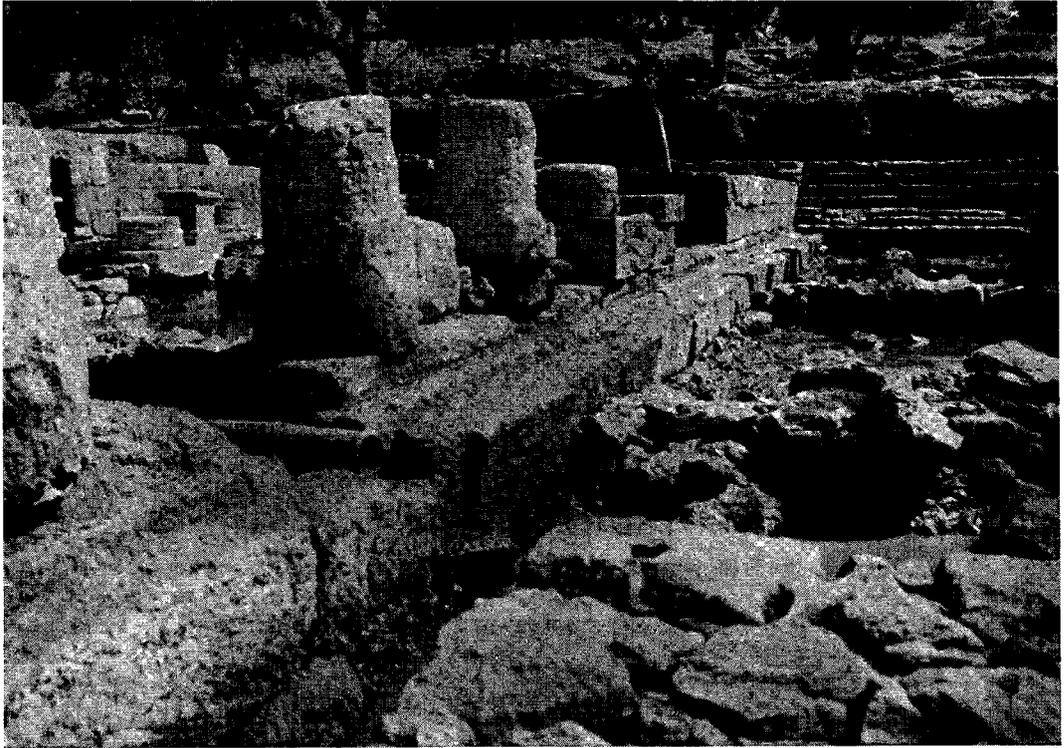
Figure 6. Socle Est-Ouest creusé d'un caniveau. Au second plan colonnade extérieure du portique.

l'exèdre Est, au - dessous du niveau correspondant au sol de cette salle. La colonnade externe du portique comportait des colonnes de calcaire tendre stuquées reposant à même un stylobate qui n'est en fait que le socle Est - Ouest d'un édifice antérieur (Fig. 6). De nombreux tambours de colonnes doriques ont été recueillis au Sud et au Nord de la colonnade, à un niveau supérieur parfois d'un mètre, ce qui donne à penser que la destruction du portique date d'une époque où l'édifice était déjà recouvert d'alluvions et où la colonnade *in situ* était en partie enterrée.

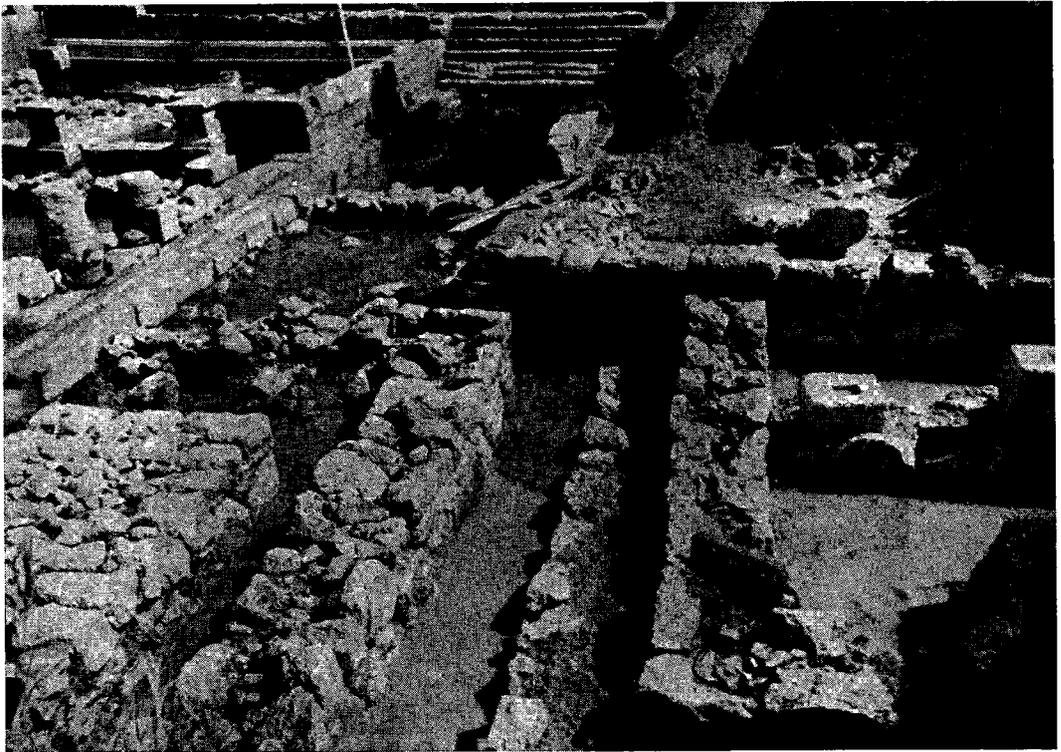
Figure 7. Fouilles dans le quart Sud-Ouest du secteur Nord. Au centre les deux murs parallèles entre lesquels a été fait le sondage en profondeur.

Dans la partie Sud du sondage (Fig. 7) nous avons achevé de dégager le mur lycien Est - Ouest qui part de la bordure méridionale de l'escalier et se dirige vers l'Ouest. Entre ce mur fait d'un double cours de gros moellons et le socle creusé d'un caniveau, qui lui est parallèle à 3 m. 75 au Nord est apparu vers l'Ouest un genre de longue plateforme rectangulaire large de 2 m, 50 et dégagée jusqu'à présent sur quatre mètres. Faite de blocs solidement fondés et grossièrement égalisés en surface, cette plateforme pourrait correspondre à un autel (?). Plus au Sud la fouille a commencé à rendre au jour les murs d'un édifice à deux pièces parallèles qui paraît orienté Nord - Sud. Sur le mur médian de cet édifice sont fondées deux bases qui se situent dans l'alignement de la stèle des Kyténiens.

Le mur Nord de cet édifice se trouve doublé par un mur parallèle dont le sommet est à un niveau nettement inférieur et qui continue en direction de l'Ouest. Entre ce mur et le grand mur Est - Ouest qui lui est parallèle à un mètre au Nord nous avons procédé à un sondage, sur une longueur d'environ quatre mètres. A la profondeur d'un mètre au-dessous de la fondation de ces murs, dans la boue grise des marais, ce sondage a livré une grande quantité d'ossements d'animaux et quelques fragments de céramique de la Grèce de l'Est, dont ceux d'une oenochoé à embouchure circulaire d'un type répandu à Samos depuis la fin de la période géométrique, mais qui, en raison de son décor, peut être rapportée à la première moitié du VII ème siècle.

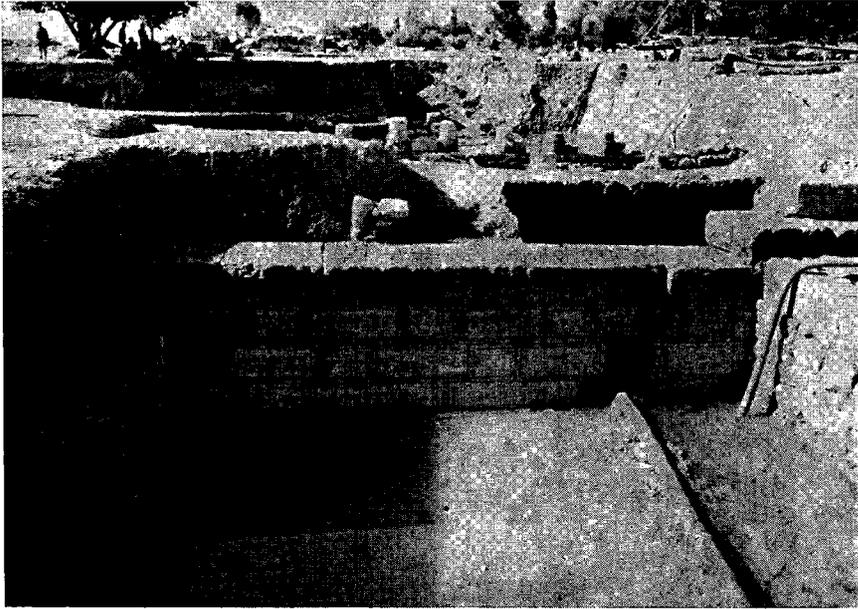
Figure 8. Parement externe du mur de péribole.

Au Nord du portique impérial et des édifices lyciens antérieurs, la fouille de deux carrés nous a permis de retrouver une section de mur Est - Ouest dont l'appareil fait de blocs à ciselure paraît dénoncer une technique hellénistique (Fig 8). On imaginerait assez bien à cette place un mur de péribole fermant le sanctuaire hellénistique vers le Nord.

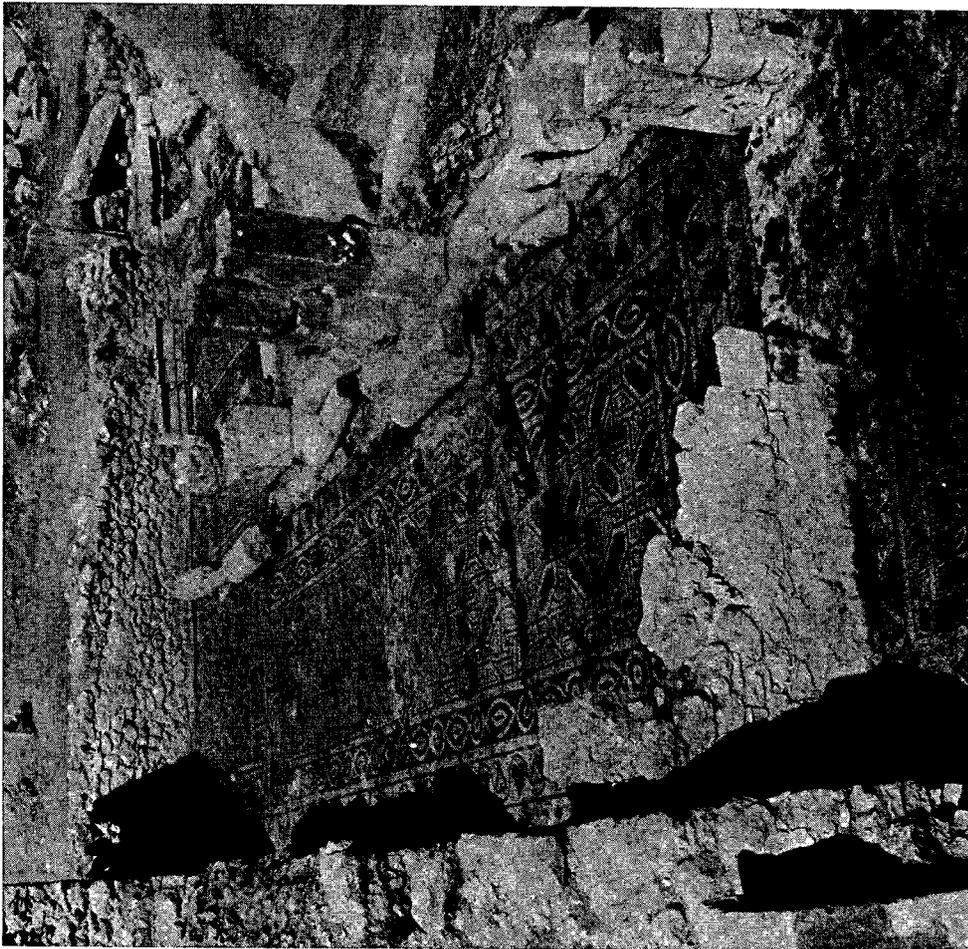
Figure 9. Aile Sud de l'atrium vue du mur Sud du Narthex.

L'atrium n'a pas été fouillé complètement mais il est déjà possible d'en présenter le plan d'ensemble. Il se compose de trois stoas (Nord, Sud, Ouest), décorées de mosaïque et limitées vers l'intérieur par un stylobate. Elles entouraient une cour dallée, fort endommagée par les occupations ultérieures et dépourvue, en son état actuel, de tout dispositif remarquable (phiale par exemple). La communication entre les stoas et la cour était assurée par deux passages ménagés au milieu des stylobates Nord et Sud: celui qui est situé au Sud a été, comme l'ensemble de l'aile, totalement dégagé; les montants du passage Nord affleurent à la surface du sol moderne. Partout ailleurs devait courir sur les stylobates une barrière de chancel come en témoignent les deux bases en place sur les stylobates Est et Ouest qui sont toutes deux pourvues d'encoche. La fouille n'étant pas achevée, il est difficile de préciser le nombre exact de colonnes dans chaque

Les mosaïques, trouvées en excellent état, sont d'un heureux effet décoratif. L'aile Sud est ornée de deux tapis rectangulaires, bordés, tout à l'extérieur, d'un rinceau de feuilles de lierre à laquelle succède, vers l'intérieur, un entrelacs de losanges et de cercles qui enclôt chacun des panneaux séparément (fig. 9). Le tapis oriental est fait de croix alternant avec des octogones et ces deux motifs entourés d'hexagones allongés; le tapis occidental est constitué de méandres. L'aile Ouest, dans sa partie fouillée (soit la moitié Sud), comprend, toujours à l'intérieur de la même bordure en rinceau de lierre, entourés d'une large bande de méandres alternant avec des motifs rectangulaires variés, une série de panneaux carrés. Du Sud vers le Nord: solides imbriqués, chaîne tressée enserrant en son centre un tapis tressé, champ tressé entourant un médaillon bordé de postes, et, à hauteur du portail Ouest, (limite actuelle de la fouille), jeu de solides imbriqués (fig. 10). L'aile Nord, de décoration moins riche (tout comme le compartiment correspondant du narthex), comporte deux tapis rectangulaires bordés par un rinceau de feuilles de lierre noires: à l'Est, losanges (fig. 11); à l'Ouest, - mais cette partie n'est dégagée que sur une très courte distance -, écailles imbriquées. Autre élément de décor: des traces de peintures figurant vraisemblablement un rinceau de vigne (feuilles vertes, grappes rouges), situées sur le mur Sud de l'aile Sud, entre le narthex et la porte Est; de nombreux fragments de stuc peint, retrouvés le long des murs de l'atrium, témoignent de l'ampleur, sinon des mérites, de cette décoration peinte qui paraît remonter, en son premier état, à l'époque paléochrétienne.

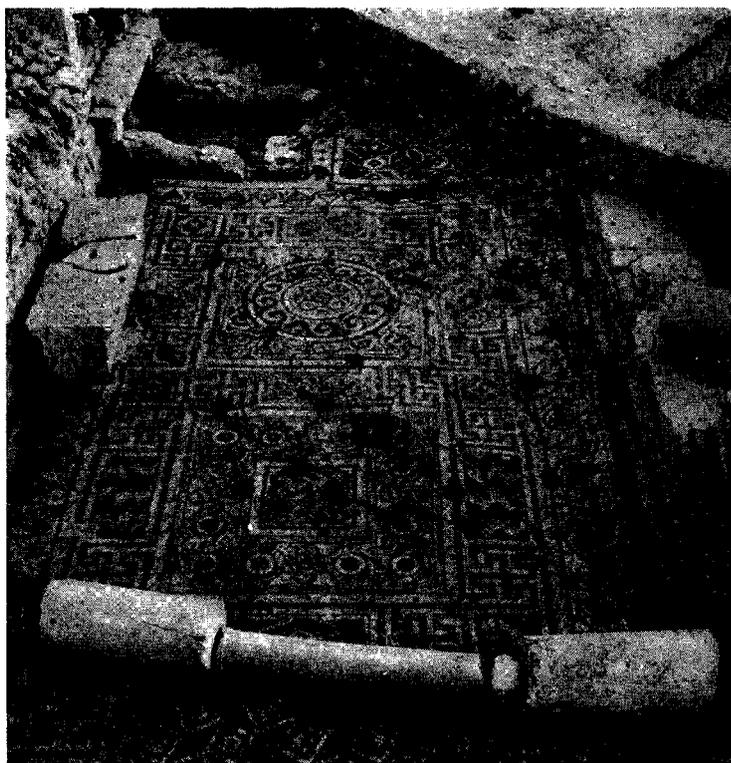
Figure 10. Aile Ouest de l'atrium vue du mur Sud.

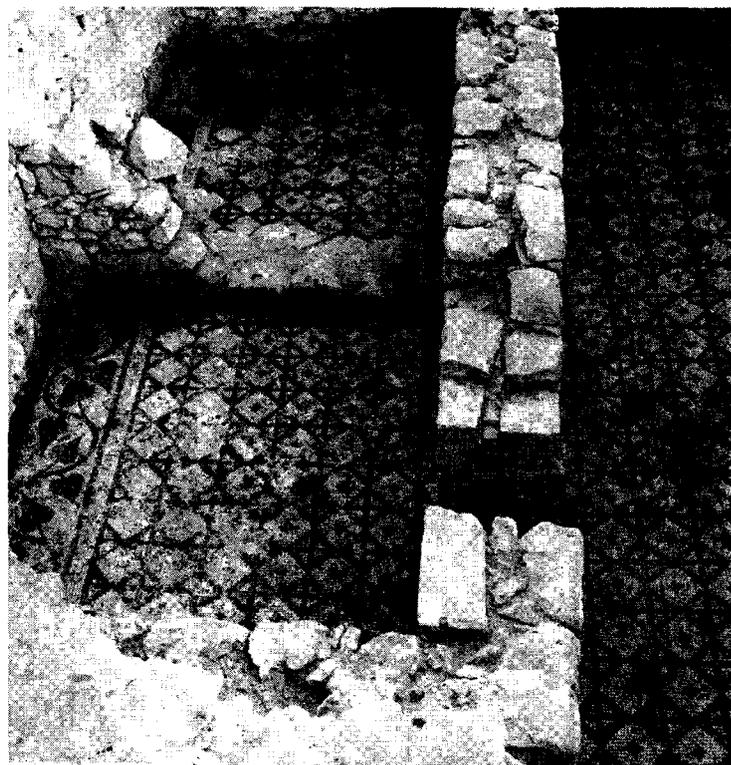
Figure 11. Aile Nord de l'atrium vue de l'Ouest.

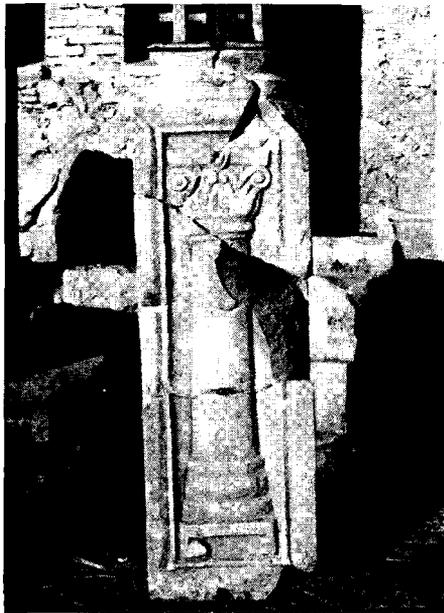
Figure 12. Pilier de chancel.

Le matériel sculpté trouvé cette année a été abondant: chapiteaux corinthiens, chapiteaux du type dit pergaménien ou à "godrons", piliers (fig. 12) et plaques de chancel d'un très riche répertoire décoratif, corniches (fig. 13), tables d'autel, etc... Certains motifs évoquent les sculptures de l'église Saint - Nicolas à Demre et des basiliques lyciennes, d'autres la sculpture syrienne ou chypriote. Dans le sondage fait à l'extrémité Est de la nef Nord, ont été mis au jour deux fragments d'architrave d'iconostase taillés dans des colonnes (fig. 14). On a découvert également de nombreux remplois, tous d'époque romaine: fragment de tête sculptée, cheneau à mufle de lion, palmettes, chapiteau de pilastre.

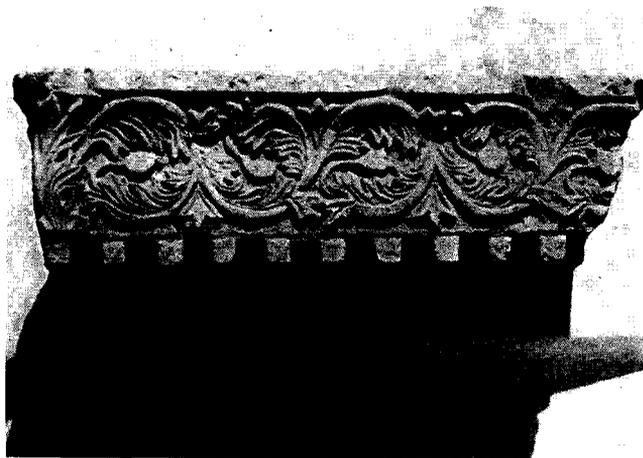
Figure 13. Corniche fragmentaire.

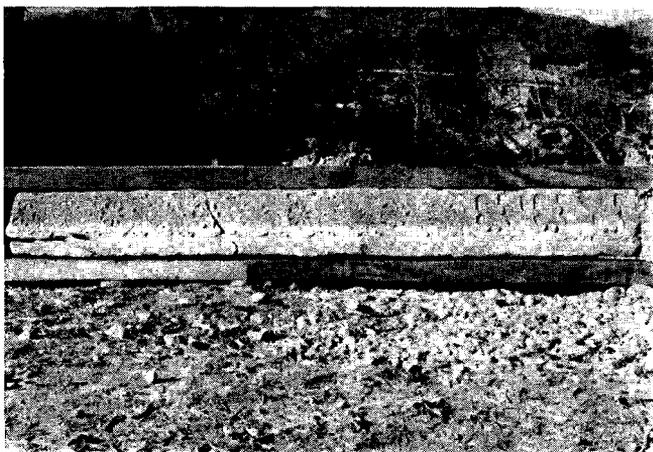
Figure 14. Fragment d'architrave d'iconostase.
