AKHISAR TEPE MEZARLIĞINDA YAPILAN ARKELOJİK ARAŞTIRMALAR

Rüstem DUYURAN

VAN BÖLGESİ ÇAVUŞTEPE 1968 KAZISI

Prof. Dr. Afif ERZEN

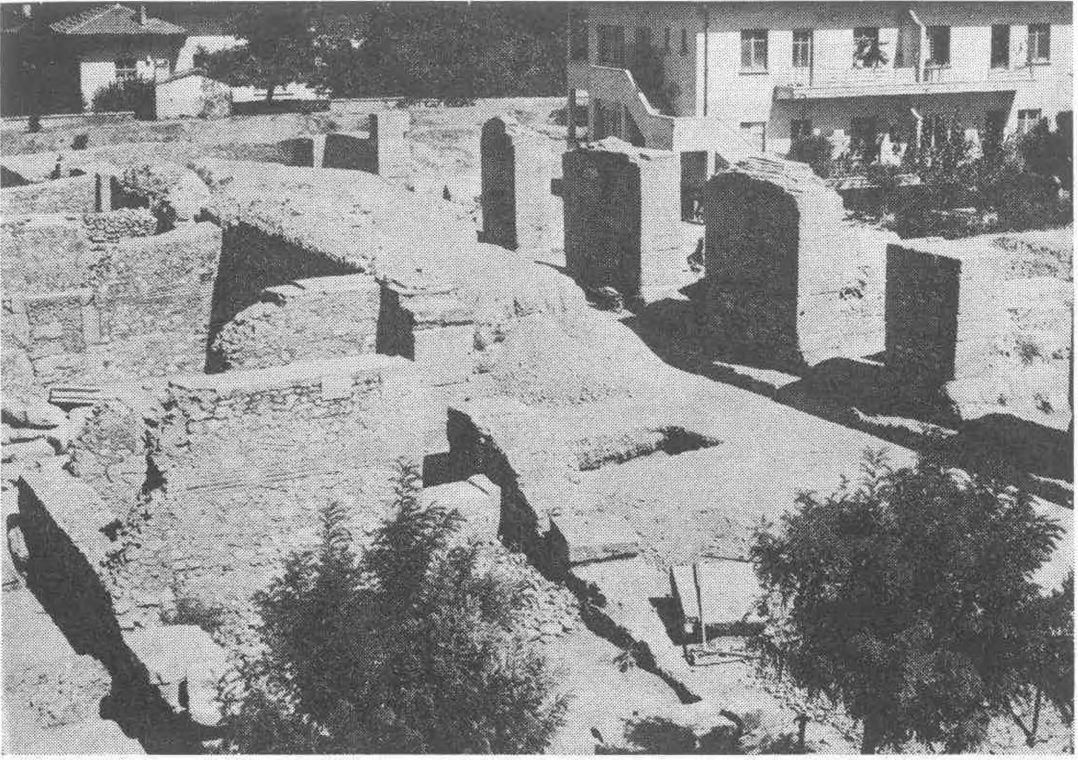
Res. 1

önemli kalıntı hemen hemen Kuzey-Güney doğrultusunda uzayan dikdörtken şeklindeki bölümdür. Bu bölümün duvarları cadde seviyesinden, ortalama, 4,5 metre yüksekliğe kadar ayakta durmakta olup aralarında tuğla hatıllar bulunan moloz taşı ve kireç, kum karışımı harç ile yapılmışlardır. Kuzey tarafının iç kısmı yarım daire şeklinde işlenmiştir. Buradan güney taraftaki caddeye kadar devam eden yapının uzunluğu 43 metreyi bulmaktadır. Ancak bu, yapının gerçek boyu değildir. Çünkü modern caddenin açılması sırasında güney kısmının tahrip edildiği anlaşılıyor. Genişliği 10 metreyi bulan bölümün iç kısmı duvarlarını örtecek şekilde tamamen toprak ile dolmuştur. 1962 ve 1968 çalışmaları sonunda bu molozun önemli kısmı kaldırılmıştır (Res. 1).

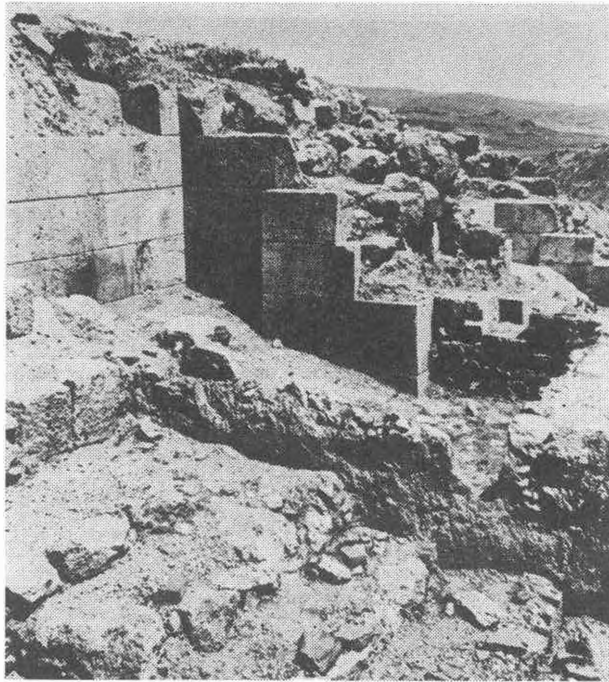
Res. 2 — Uç kale güney sur, kurtin ve kule çıkıntıları.
