KAYSERİ'DE HUNAD MİMARİ KÜLLİYESİNİN RÖLÖVESİ

Arkeolog : MAHMUT AKOK

Bu yazılarımızla bilim çevresine sunduğumuz çalışma, Hunad Mimarî Külliyesinin 44 Plânş'dan müteşekkil Rölövesi'dir.

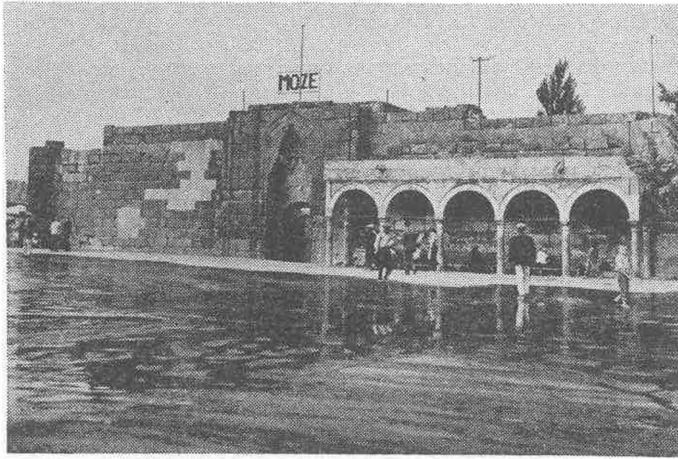
Res. 2 — Kayseri, Hunad Medresesi batı yüzü.

Batı yüzünün köşelerindeki kulelerin de, alttan kare plânlı oldukları ve üst baştan da silmeli, şerit yastıklar üzerinde sivri külahlı buldukları tahmin edilebilir. Batı yüzü duvarının üst başının, cümle kapısı üstünden dönüp devam eden bir korniş ile şeritlenip, dendanelerle korkuluklandığı anlaşılmaktadır.

Yenileşmekte olan orta çağ Anadolu şehirlerindeki tarih armağanı yapıların, böyle modern şehir tesisleriyle yanyana ve iç, içe bırakılmaları onların tarihi anlamlarını zayıflatmaktadır (Bakınız Res. 2).

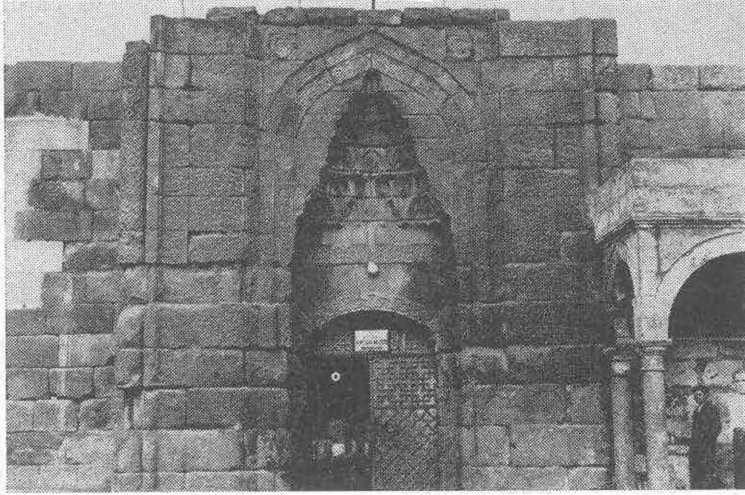
Res. 5 — Kayseri, Hunad Medresesi cümle kapısının dış yüzü

Cümle kapısının mihrabiyeli nişleri, basık kemerli esas girişi, Mugarnalı yarım yüz kubbesi, onu kavriyan çift sıra sivri kemerli alınlığı, bunları çerçevleyen geometrik süslü, kenar silmeleri ve dış köşelerindeki oyma süslü yarım sütunları, üst üste ve yanyana güzelliklerle, incelikler, sergisi halindedir. (Bakınız Planş 8, resim 5-7) cümle kapısının taç kısmı yıkılmış olduğundan kesin şekilde bugün görülemiyorsa da, Selçuk mimarisinin başka örneklerini hatırlayarak kapının esas şeklini hayal etmek imkânı vardır.

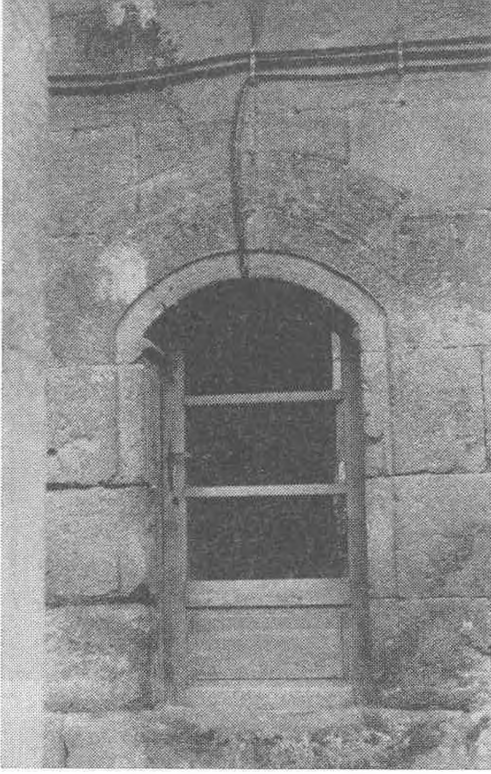
Res. 15 — Kayseri, Hunad Medresesi Hücre kapıları.

Hücre girişlerinin kapı kenarları metin ve sade ifadeli. Bu kapılar duvar yüzlerine o şekilde kaynaştırılmışlardır, ki medrese yapısının ağır başlı ve ciddi gösterişine bütün özellikleriyle katılırlar. Revakların arkalarında ve alt hizalarında aynı şekil ve biçiminde yan yana duruşlarıyla bir sıra güzellik ve zenginlik anlamı yaratırlar. (Bakınız resim 15).

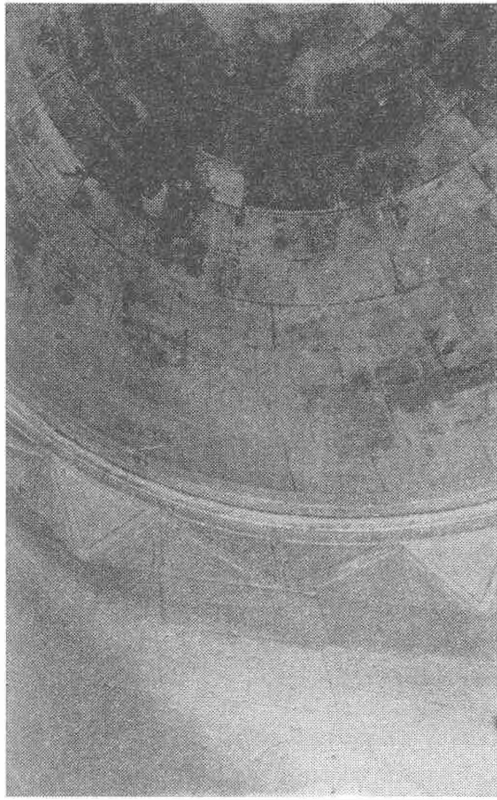
Res. 21 — Kayseri, Mahperi Hatun Türbesi Tambur ve kubbesi.

Türbenin iç kısım duvarları, yarım küre şeklinde olan kubbesi, muntazam kesme taşlarla kaplıdır. (Bakınız Planş 12, resim 21) Şakulî duvarlardan kubbeye geçmek için, sade şekilde tertiplenmiş üçken mugarnas ve dilimli bir silme ile, kasnak teşkil edilmiştir.
