Elazığ Ermeni Protestan Kilisesi Restitüsyon Projesi ve İncelenmesi

Elazığ Armenian Protestant Church Restitution Project and Its Scrutiny

Şekil 13. Elazığ Ermeni Protestan Kilisesi Vaziyet Planı Restitüsyon (Ş. Öztürk)

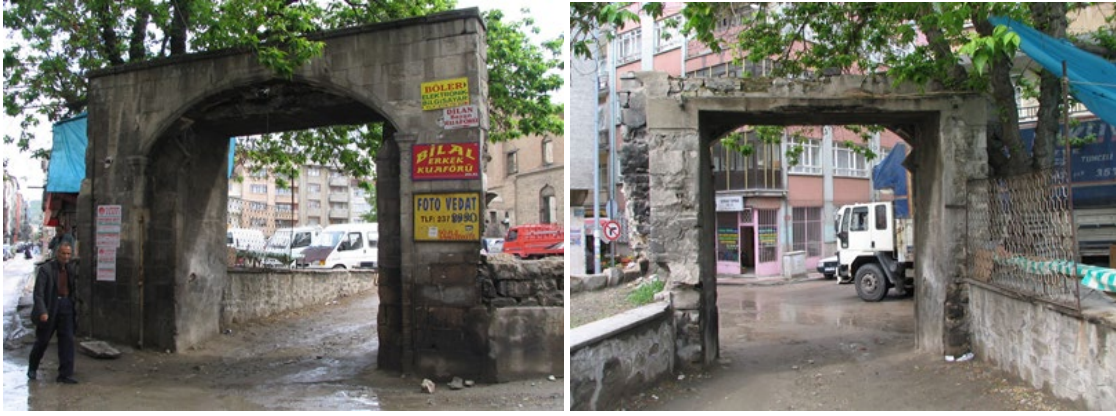
Şekil 4. 5. Elazığ Ermeni Protestan Kilisesi Bahçe Giriş Taş Kapısı İç ve Dış Görünüşleri(Ş. Öztürk)

Ermeni Protestan Kilisesi yer aldığı arsanın dört yönü yollar ile çevrelenmiştir. 2004 yılında yapılan Elazığ kent imar plan değişikliğinde arsanın yarısı olan kuzey bölümü Elazığ Belediyesi'ne devredilmiştir. Kilise alanına arsanın güneybatı köşesinde yer alan orijinal kesme taştan inşa edilmiş, sokak giriş kapısı günümüzde yarı yıkık olarak durmaktadır (Şekil 4-8).

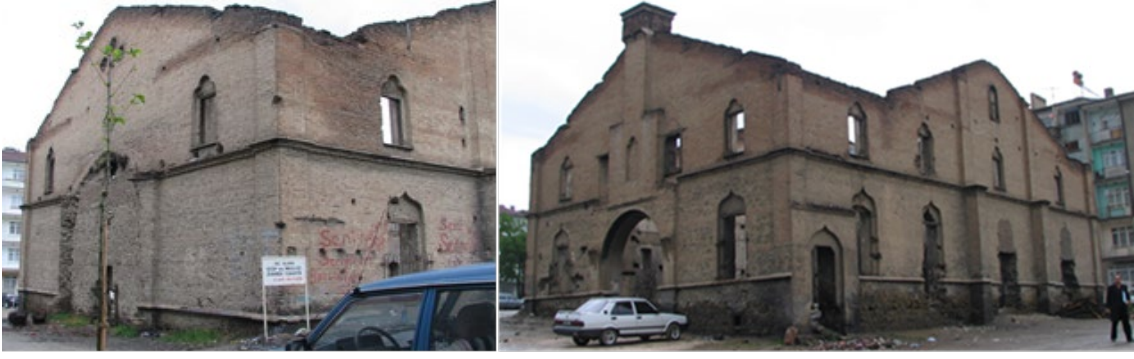
Şekil 17. 18. Elazığ Ermeni Protestan Kilisesi Kuzeydoğu ve Güneybatı Görünüşleri (Ş. Öztürk)

Yapının zemin katında yer alan tek kollu ahşap merdiven ile üst katta çıkış sağlanır. Üst kat 3.70x15.65 m. ölçülerinde dikdörtgen planlı ve kuzey-güney istikametinde tasarlanmıştır. Bu bölüm kilisenin orkestra korosu faaliyet alanı olarak kullanılmaktadır. Üst kat kuzey ve güney beden duvarlarında birer, batı duvarında ise iki olmak üzere toplam dört adet mazgal pencere yerleştirilmiştir. Üst katın doğusu boydan boya 0.45 m. kalınlığında duvarın ortasına yerleştirilen ve kilise iç mekânına yönelik 1.00 m. genişliğinde mimarisi benzer özellikte üç pencere yer almaktadır (Şekil 17,18).

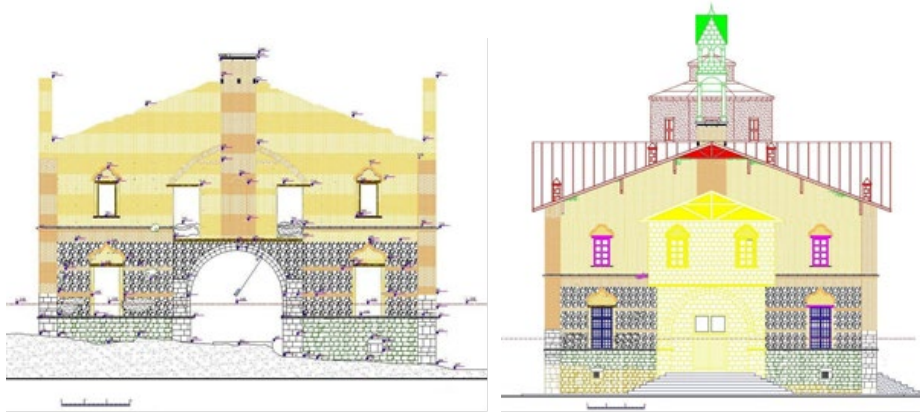
Ermeni Protestan Kilisesi'nin batı cephesi, 17.50 m. genişliğindedir. Bu cephede yer alan giriş ana kapısı ve üst bölümü, çan kulesi ve güney giriş merdiven basamakları cephenin hareketinde önemli rol oynamaktadır.

Şekil 25. 26. Elazığ Ermeni Protestan Kilisesi Batı Cephesi Rölövesi ve Restitüsyonu (Ş. Öztürk)

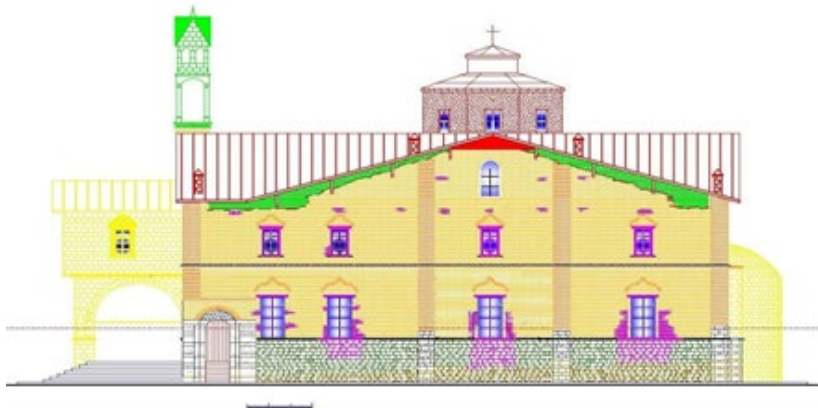
Şekil 28. Elazığ Ermeni Protestan Kilisesi Güney Cephe Restitüsyon (Ş. Öztürk)

Cephenin bodrum katında iki adet yaklaşık kare formlu mazgal pencere, zemin kat ana kapısı ve iki adet içi tuğla ile dolu kemerli pencere yer alır. Üst katta yer alan dört adet üç dilimli kemer formunda dikdörtgen biçimli tuğla pencereler, cephenin orta kısmında çan kulesi, simetrik olarak yatay ve düşeyde bir aks üzerinde bulunmaktadır (Şekil 25, 26). Cephe, zeminden 2.29 m. yüksekliğinde kaba yonu taş duvar ile yükselerek kesme taştan inşa edilmiştir. Dört cephesi, dışına 0.10 m. taşıntılı dekoratif silme ile çevrelenir. Silme çıkıntısından sonra 3.28 m. yüksekliğinde moloz taş duvar cephede devam etmektedir (Şekil 27, 28).

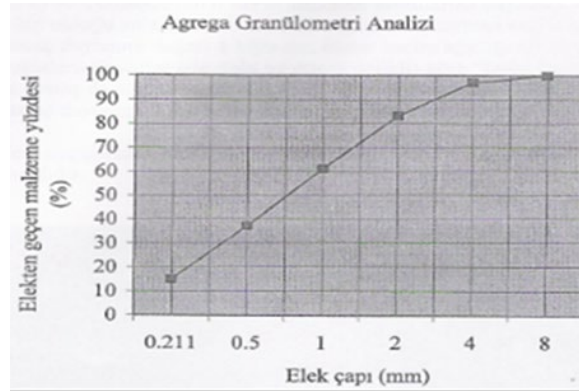
Şekil 54. Elazığ Ermeni Protestan Kilisesi Harçtaki Agrega Üzerinde Granülometri Tablosu

İçerisinde bağlayıcı malzeme olarak kireç ve killi toprak kullanıldığı, kum dışı dere kumu olup, içerisinde silis taneleri ve volkanik kayaç kırıntıları mevcuttur. Bağlayıcı/agrega oranı, 1:2,5 dir. Asit kaybı sonrasında elde edilen agreganın granülometri eğrisi (%/mm) olarak tespit edilmiştir (Görsel 55). Asit kaybı sonrasında elde edilen agreganın granülometri eğrisinin tespitinin dışında asit kaybı sonucunda, geriye kalan silikatlı agregada üzerinde yapılan granülometri analizinden agreganın içerisinde; % 61: 1 mm. ince kum, % 22: 1-2 mm. arasında orta kalınlıkta agregada, % 14: 2-4 mm. arasında iri agregada, % 3'ünün ise 4 mm. den büyük agregada olduğu belirlenmiştir. Uygulamanın bu oran ve birimler dikkate alınarak yapılması gerekmektedir.
