SEYİTGAZİ NEKROPOL KAZISI - 1974

Arkeolog DÜNDAR TOKGÖZ

Eskişehir Müzesi Müdürü

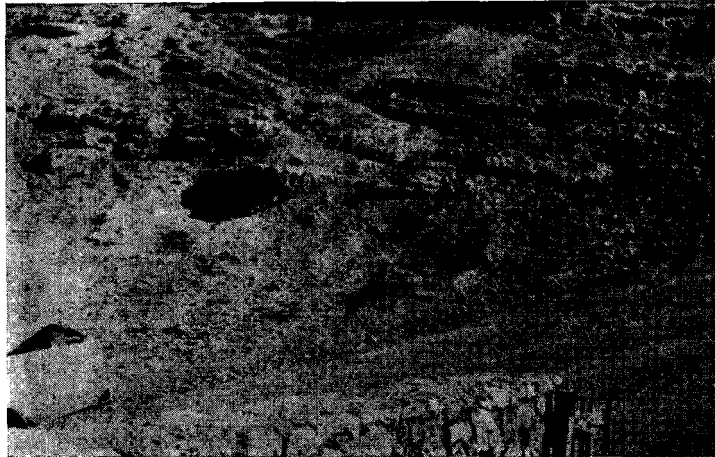
Res. 3 — Nekropolde çöküntü sebebiyle ortaya çıkan kaya altı Mezarın KB görünüşü.

liyesi'ne çıkan yolun hemen bitişiğinde olan bu tepe, Roma, Bizans, Selçuklu ve Osmanlı çağlarında mezarlık olarak kullanılmıştır (res. 2). Kayalık tepenin üzerinde kalınlığı 40-70 cm. kadar bir toprak tabakası vardır. Fakat bu toprağın kalınlığı bazı yerlerde 10 cm. veya tamamen sıyrılarak altından kayaların görünmesine sebep olmuştur. Kazısı yapılan mezar da bu tepenin kuzey-batı eteğinde kaya altına oyularak yapılmıştır (res. 3).
