KONYADA KARATAY MEDRESESİ RÖLÖVE VE MİMARİSİ

Arkeolog : Mahmut AKOK

KONYA - KARATAY MEDRESESİ RÖLÖVESİ

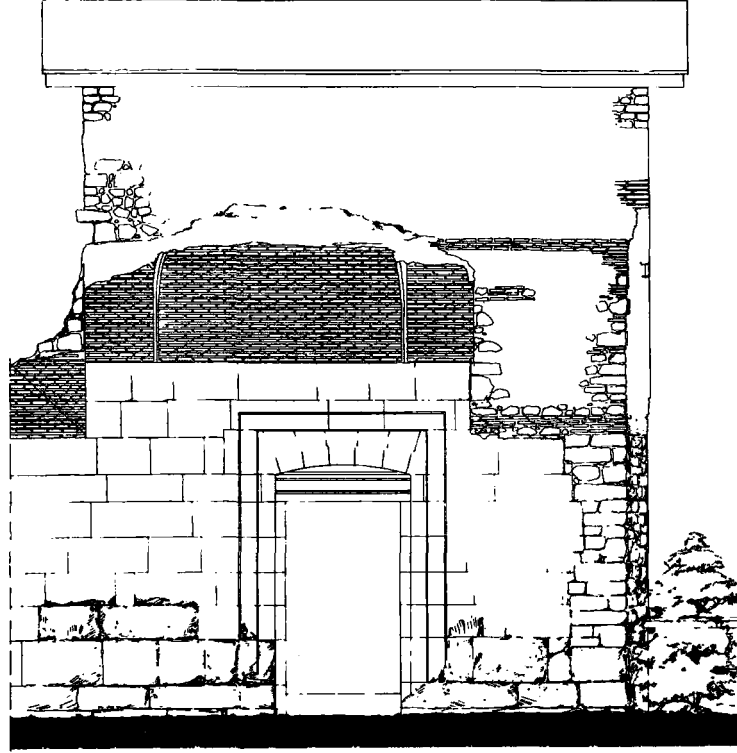
Plânş 5

CUMLE KAPISI ARKA CEPHE

CUMLE KAPISI ÖN CEPHE İSTALAKITLERİ

lüdür. 1950 ve daha önceki tamirlerle dış yüzü oldukça değişikliğe uğratılmıştır. Kubbeler tamamen kurşun kaplanmış duvar üstlerine uluorta bir taş silme konulmuş, Büyük merkezi kubbe aydınlığına madenî çatıklı cam örtü konulmuş ve köşe kırmaları kademeli şekle sokulmuştur. (1968-9) Onarımlarıyla da temel izleri bulunan kuzey ve güney hücreleri Restore edilerek dış eteklerdeki eksikler giderilmeğe çalışılmıştır. (Bkz. Plânş: 5-6).

Yazılarıma ekli Rölöve ve Planşlarımızdan 5, 7 No.lara ve fotoğraflarda da 9, 10, 11, 12, sayılara bakıldıkta görülecektir ki; cümle kapısının bulunduğu önyüzden başkaları moloz taş duvar örgüsü tarzındadır. Bu dış duvar biçimi, değerli bir anıta yakışacak hal göstermemektedir. Bu biçim duvar örgüsü arka yüz için kabul etsek bile, yan yüzler için kesme taşlı dıvar örgülerini düşünmek zorunu vardır. Bilhassa duvar yüzlerinde görülen ahşap Hatıl ve Kuşak sisteminin bu duvar örgüsüne uymadıkları bir gerçektir. Diğer taraftan, bu çağ Selçuklu yapılarında ahşap hatılların kullanıldığını biliyoruz. Fakat onlar daima iç kısımlarda yüksek duvarların bağlantısını temin etmiş, çatıklar olarak konulmuşlardır.

Cümle kapısı: (Bakınız Plânş : 4, 5, 9) (Resi : 13-14). İki çeşit taş malzemesile kurulmuş olan cümle kapısı Tak şeklindedir. Giriş nişi az derin olarak planlanmıştır. Nişin koltuklarındaki köşelerde çok müzeyyen şekilde işlenmiş sütünce ve başlıklar vardır. (Resim : 14).

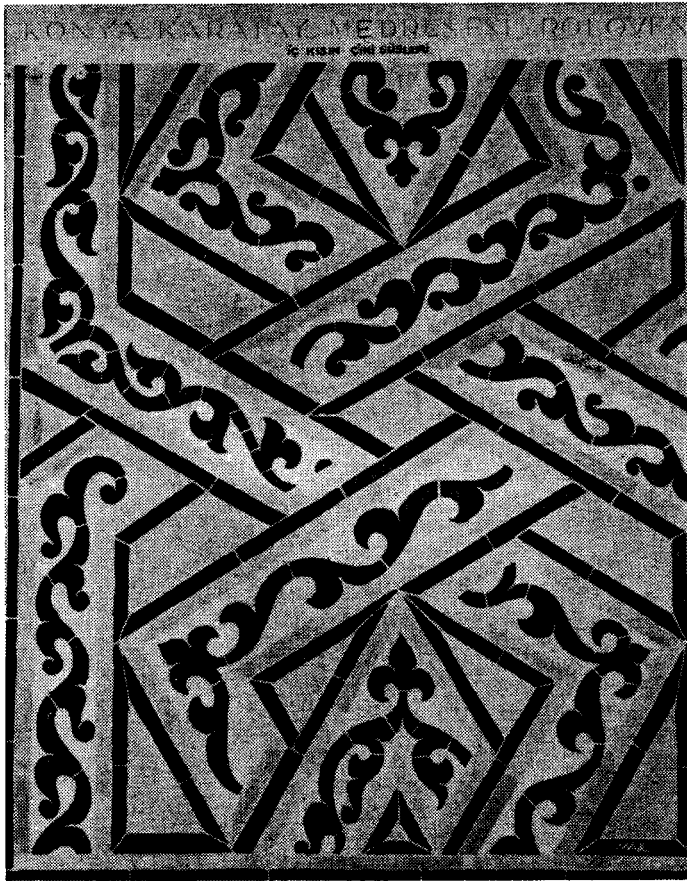
Plâş 11

Süslemede geniş ölçüde geometrik esaslı motiflerden faydalanılmıştır. Rumi (Anadolu sitili demektir). Tarz yaprak çatkılarıyla tertip edilmiş süsler de vardır. (Resim : 5) (Plânş : 11, 12, 13, 15.).

Bu kesilen, yontulan ve uygun şekillere sokulan parçalar, ana olan (maça) kalıplara yerleştirilerek arka kısımlarına dökülen ince alçı ile plâklaştırılırlar. İstenilen ölçüde plaklar haline getirilen çini kompozisyon parçaları duvar yüzeylerinde üst üste veya yan yana monte edilerek genel süs tazim ve kompozisyonları tertip edilirler. (Plânş : 10-15). (Resim : 1-8).

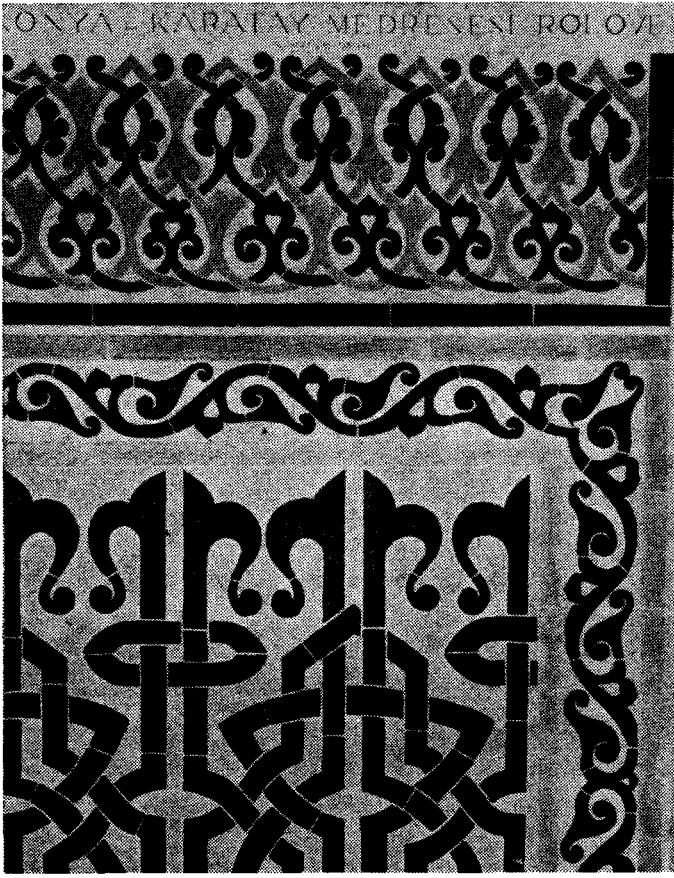
Plânş 12

Süs tertibi arasında çiçekli küfi yazılardan çıkarılmış (Eliflâm orta ve üst başı şeklinde) geometrik çatki ile yapılmış süslerde vardır. (Resim : 1) (Plânş : 12). Bu sitilde süs yapma modası 14. ve 15. yüzyıllarda sürdürülmüştür. Bu çeşit kompozisyonlara daha çok yere serilmek üzere yapılan halılarda kullanılmakla yazının yere düşürülme mahzuru, bu yolla ortadan kaldırılmıştır.

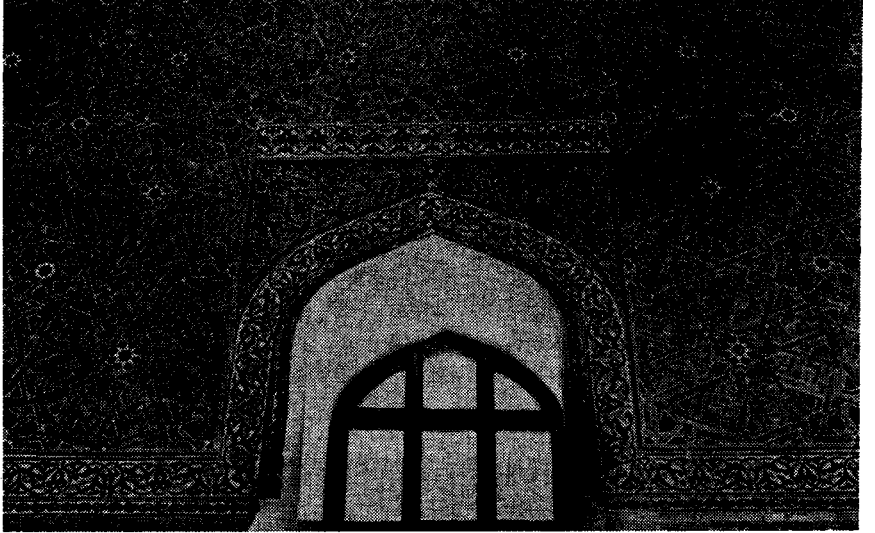
Res. 5 — Konya Karatay Medresesi başeyvanı içi çini kaplaması.

Bir açık dershane veya ibadet sahnı olan Başeyvanın içi de baştan başa çinilerle kaplıdır. (Resim : 4-8) (Plânş : 10-15) Buranın dışa bakan bir penceresi de vardır.
