**FOUILLES DE L'INSTITUT FRANÇAIS D'ARCHEOLOGIE
D'ISTANBUL, SITE DE PORSUK-ULUKIŞLA, CAMPAGNE 1969**

Olivier PELON

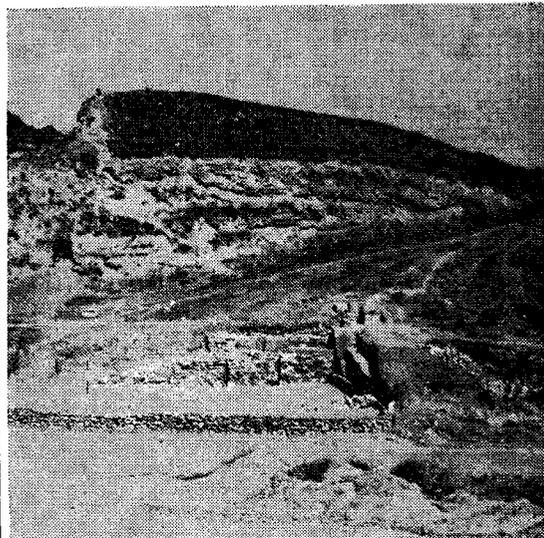
Fig. 2. Chantier I: vue d'ensemble prise du Sud-Ouest.

Le *chantier I* (fig. 2) était placé au pied du hüyük, du côté Ouest, à l'endroit où la pente de la colline rejoignait la piste tracée par le bulldozer. Les constructions mises au jour paraissent avoir beaucoup souffert des travaux de terrasse-

ment. L'ensemble de murs dégagé appartenait, semble-t-il, à un grand bâtiment adossé à la pente du hüyük: au Nord-Ouest s'étendait une cour irrégulièrement pavée et au Sud-Est une grande salle carrée incomplètement conservée, avec four circulaire dans un angle. Les murs, de pierres dans leur partie inférieure, étaient généralement surmontés d'une superstructure en briques crues; dans la construction entraient également par endroits des poutres de bois dont les restes furent trouvés en place.

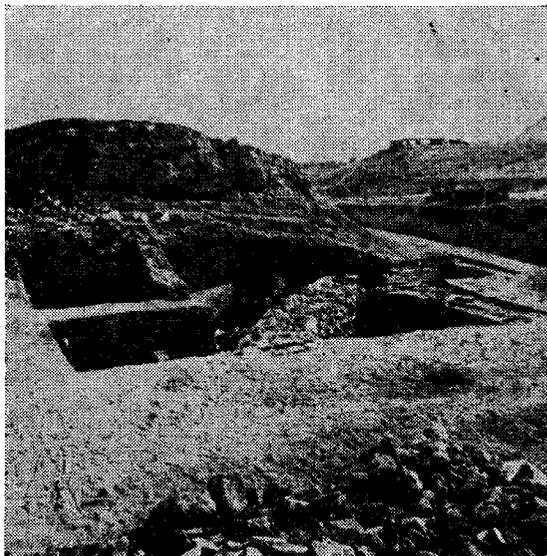
Fig. 3. Chantier II: vue d'ensemble prise du Nord.

Le *chantier II* (fig. 3 et 4) a été ouvert sur le hüyük dans sa partie la plus haute, à l'extrémité Ouest. Ce secteur avait été également touché par le bulldozer qui avait opéré une large saignée dans les niveaux antiques. La fouille est partie du point où s'était arrêté le bulldozer. De gros murs de briques crues ou de pierres ont été dégagés. Leurs dimensions considérables (leur largeur atteignait jusqu'à 2,50 m et leur hauteur actuelle plus de

3 m) ainsi que leur articulation donnent à penser qu'ils faisaient partie d'un important système de fortifications destiné à protéger l'extrémité occidentale du hüyük. Le centre du dispositif était constitué par un ensemble de trois murs limitant un espace triangulaire qu'ils fermaient de tous côtés. Au Sud-Est de ce triangle s'étendait une sorte de longue galerie coudée entre des murs approximativement parallèles: il y fut trouvé de nombreux restes de poutres calcinées qui pourraient provenir d'une toiture.

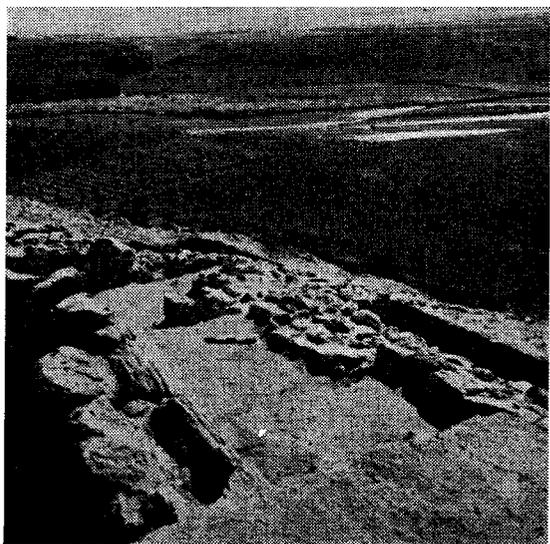
Fig. 5. Chantier III: vue prise de l'Ouest.

Le chantier III (fig. 5 et 6) était la reprise du nettoyage préliminaire effectué en 1968 sur un point des fortifications du côté Sud du site. A cet endroit le mur d'enceinte, entièrement fait de pierres, s'interrompait pour laisser la place à un passage permettant l'accès à l'intérieur de l'habitat. Deux états superposés de la for-

tification avaient été repérés l'an dernier; cette année ils ont été mis en relation avec une stratigraphie qui a été explorée dans deux sondages menés l'un à l'intérieur de la fortification même, l'autre contre la face externe du mur d'enceinte.

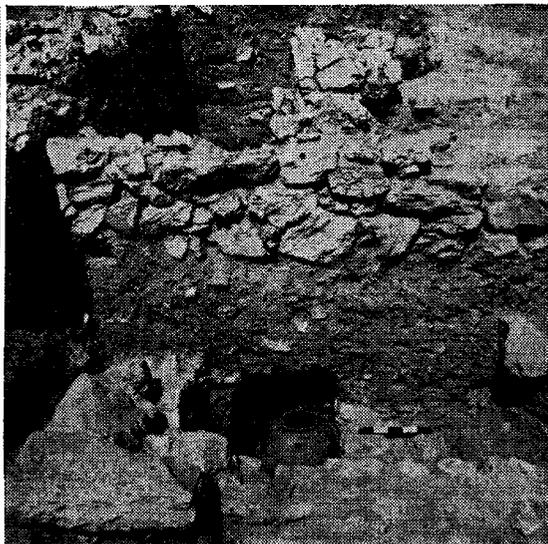
Fig. 6. Chantier III: vue des sondages prise du Sud-Est.
