## Ordu-Korgan Hacı Kadızâde Bekir Efendi Konağı

### Ordu-Korgan Hacı Kadızâde Bekir Effendi Mansion

Araştırma Makalesi / Research Article

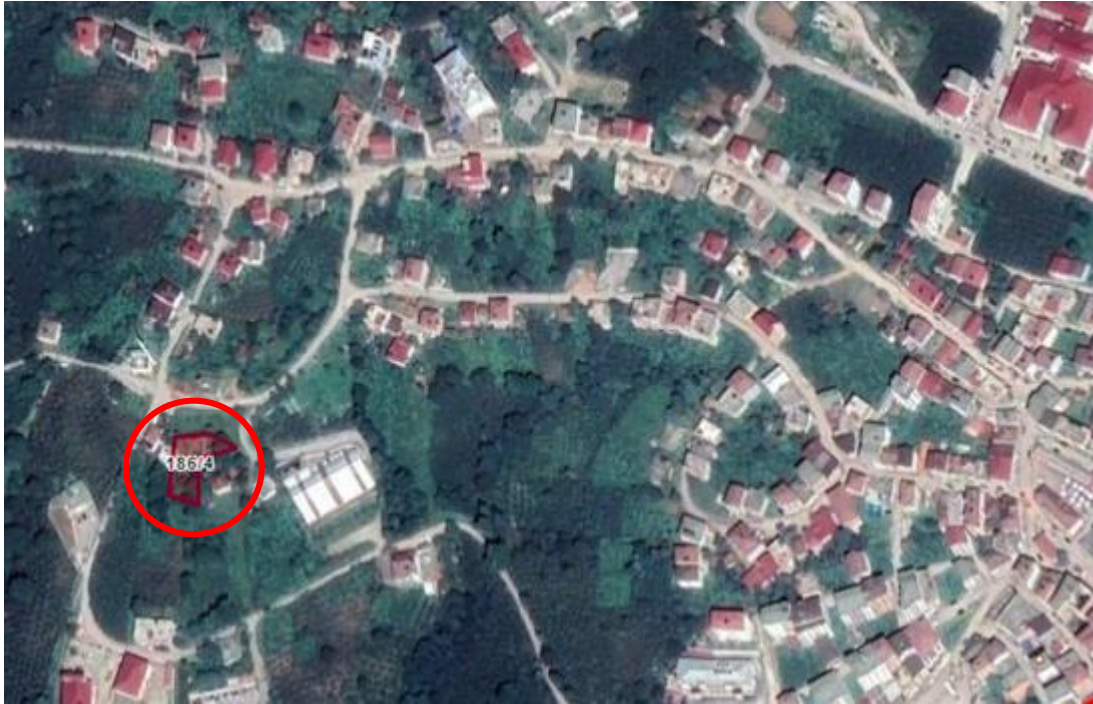
**Görsel 1.** Kuş Bakışı Vaziyet Durumu (URL 1) Erişim Tarihi: 10.09.2021.

Konak, Korgan Tepe Mahalle, 186 ada, 4 parselde kuzeyden güneye doğru eğimli arazi üzerinde yer alır (Görsel 1). Konağın tescil kaydı bulunmamaktadır. Konak, dört yönden bahçe ile çevrili ve metruk vaziyettedir. Konakta toplam dört adet giriş kapısı bulunmaktadır. Doğu cephede iki adet giriş yer alır. Asıl giriş doğu cephenin güneydoğu yöndeki kapıdan sağlanmaktadır. Kuzey cephenin ortasında yer alan kapı birinci kata açılmaktadır ve muhdestir. Konutun batı cephesinde zemin kata açılan ikinci bir kapı daha yer almaktadır.

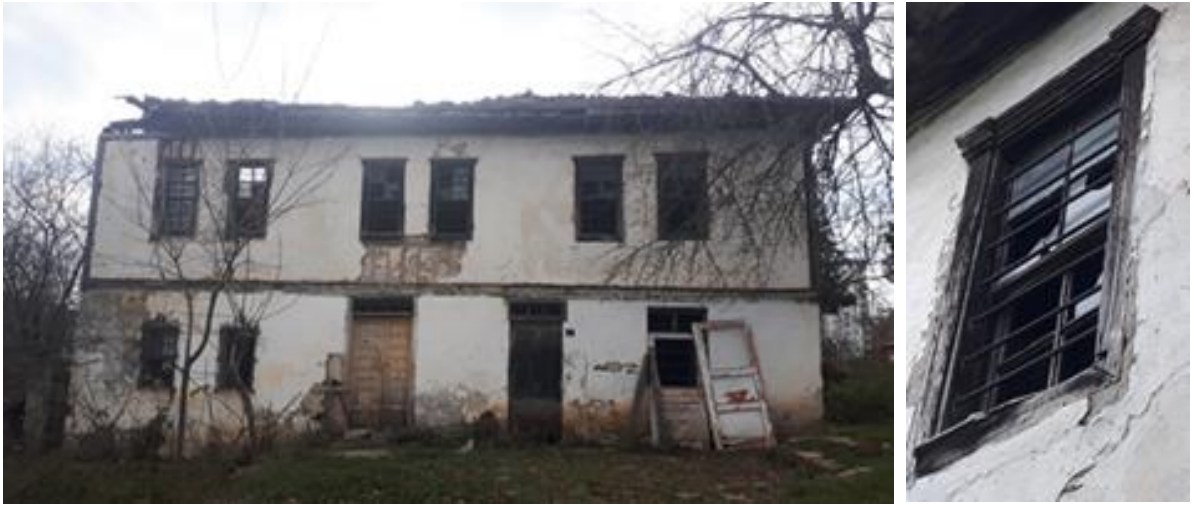
Görsel 2. Doğu Cephe ve Üst Kat Pencere Detayı.<sup>7</sup>

**Doğu Cephe:** Ana giriş cephesidir. Cephe iki katlı görünüm sergilemektedir (Görsel 2). Zemin katın güneydoğu yönünde ahşap çerçeveli giyotin tarzında açılıp kapanan iki pencere ve devamında ahşap çift kanatlı asıl giriş kapısı yer almaktadır. Kapı üzerinde yatay aydınlatma pencere bulunmaktadır. Cephenin devamında dar tutulmuş tek kanatlı ahşap kapı ve üzerinde yatay aydınlatma penceresi yer almaktadır. Cephenin kuzeydoğu yönünde ahşap çift kanatlı muhdes pencere bulunur. Özgün pencerelerin tamamı dikey ½ ölçülerinde dikdörtgen formunda olup demir korkulukludur. Cephe üstte ahşap kat kirişiyle sınırlandırılmıştır. Birinci kat cephesinde güneydoğu ve kuzeydoğu köşelerdeki ahşap köşeliklerle sınırlandırılmış olup arasında ikişerli gruplar halinde altı adet ahşap giyotin pencere bulunmaktadır. Ahşap pencere alınlıkları kademeli ve belirgindir. Üst kat pencerelerinin sövelerine geçirilmiş yatay demir korkuluklar yer almaktadır (Görsel 2). Cephe üstte saçak altı ahşap kirişle sınırlandırılmış ve yaklaşık 40 cm ölçülerinde taşkınlık yapan bir saçakla sonlandırılmıştır. Diğer yönlerdeki saçak ölçüleri ve saçığın altları ahşap kaplamalı olması bakımından aynıdır.

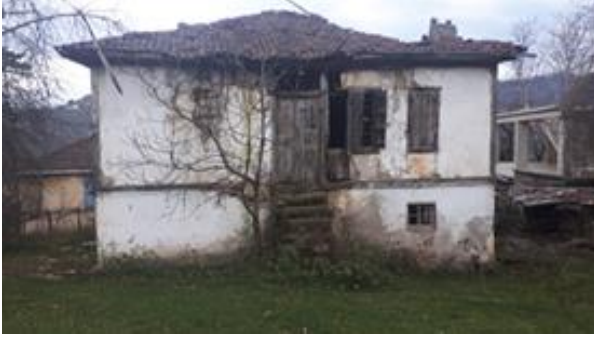
**Görsel 3.** Kuzey Cephe.

**Kuzey Cephe:** Zemin kat hizası cephe ortasında birinci kata çıkan taş basamaklı merdiven yer almaktadır (Görsel 3). Cephenin devamında küçük bir pencere bulunmaktadır. Birinci kat hizası kuzeydoğu köşede ahşap köşelik ve cephe ortasında birinci kata açılan ahşap çift kanatlı kapı bulunmaktadır. Kapı üzerindeki yatay dikdörtgen formulu aydınlatma penceresi bulunmaktadır. Pencerenin korkulukları demirden dikey şeklindedir. Cephenin devamında giyotin tipinde iki pencere yer alır. Köşe ahşap köşelikle sonlandırılmıştır. Cephe ahşap kirişle sınırlanmış ve saçakla sonlandırılmıştır.

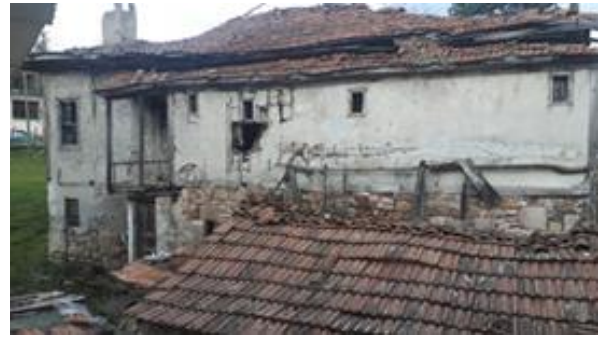
**Görsel 4.** Batı Cephe.

**Batı Cephe:** Konağın batı cephesi zemin kat hizasında köşeye yakın konumda küçük pencere yer alır. Cephe muhdes giriş ve eklentiler şeklinde devam etmektedir (Görsel 4). Konağa sonradan eklenmiş olan ıslak mekânlar yani tuvalet ve banyo eklenmiştir. Bu eklenti bölüm konağın saçak hizasına kadar yükselmektedir. Ayrıca ıslak mekânlara bitişik olarak yaklaşık zemin kat yüksekliğinde dikdörtgen planlı muhdes ahır yer almaktadır. Bu mekânın üzeri batı yöne eğimlidir. Çatısı Marsilya kiremitle kaplıdır. Birinci kat hizasında kuzeybatı yönde ahşap köşelik ve bu köşeye yakın konumda giyotin pencere yer almaktadır. Cephenin devamında küçük bir balkon ve bu balkona açılan tek kanatlı ahşap kapı, devamında ıslak mekânlara açılan küçük pencereler bulunmaktadır. Cephe üstte ahşap kirişle sınırlandırılmış ve saçakla sonlandırılmıştır. Bu muhdes ıslak mekânların çatısı doğu yöne eğimli ve Marsilya kiremitle kaplıdır.

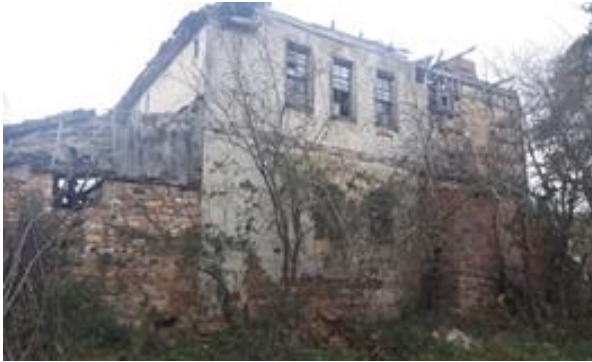
**Görsel 5.** Güney Cephe.

**Güney Cephe:** Konağın diğer cephelerine göre arazi eğimine bağlı olarak daha yüksek görünmektedir (Görsel 5). Zemin kat hizasında demir korkuluklu ahşap giyotin iki pencere bulunmaktadır. Cephe devamında özgünde pencere bulunmamakta fakat sonradan muhdes bir ıslak zemin mekânı oluşturulmuş ve bu mekâna açılan bir kapı eklenmiştir. Cephe üstte ahşap kat kirişiyle sınırlandırılmıştır. Birinci kat hizası güneybatı köşede ahşap köşelik ve devamında üç ahşap giyotin pencere düzenlemesi yer almaktadır. Cephe güneydoğu köşede yer alan ahşap köşelikle sonlanmaktadır. Cephe üstte ahşap kirişle sınırlandırılmış olup ahşap saçakla sonlandırılmıştır.

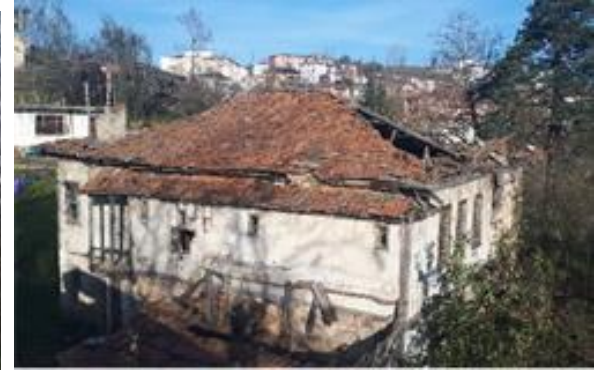
**Görsel 6.** Güneydoğu Yönden Çatı.

**Çatı:** Kıрма çatı şeklindedir. Çatının doğu yöne olan eğimi ve ıslak mekânların üzeri Marsilya kiremitle örtülü, diğer yönler alaturka kiremitle kaplıdır (Görsel 6).

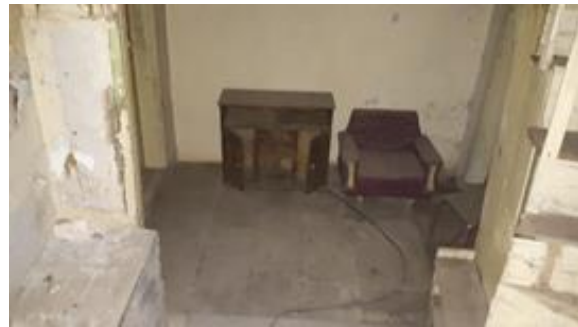
**Görsel 10.** Zemin Kat Sofası Zemini.

Sofanın zemindeki ana girişin pabuçluğu blok taş döşeli diğer tarafı muhdes mozaik kalebodur döşelidir (Görsel 10). Dış duvar moloz taş örgülü ve sıvalıdır. İç duvarlar bağdadi duvar, tavan ahşap kirişli ters tavadır. Sofanın güney duvarında yer alan ahşap tek kanatlı kapıdan mutfağın bölümüne girilmektedir. Mutfağın doğu duvarında iki adet pencere yer almaktadır. Güney duvarı ortasında ocak yer alır. Ocak alafranga, taş yaşmaklı (davlumbazlı) beşgen formlu terekli ocaktır.

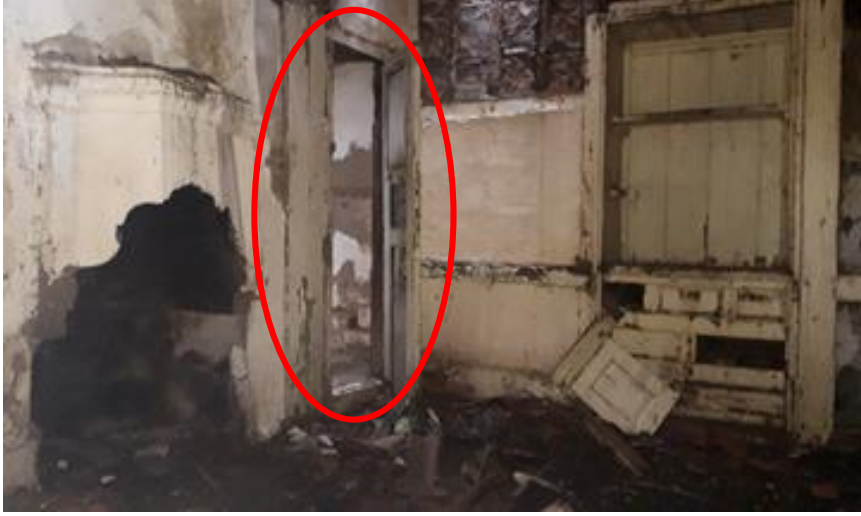
**Görsel 11.** Zemin Kat Mutfak Ocağı ve Muhdes Kapı.

Ocağın alınlığı kademeli üç yatay düz bordürle hareketlendirilmiştir (Görsel 11). Ocağın iki yanında ahşap kapaklı dolap düzenlemesine yer verilmiştir. Fakat batıdaki dolap yeri muhdes kapıya dönüştürülmüştür (Görsel 11). Batı duvarı üç yatay ve üç dikey bölümden oluşmaktadır. Soldaki kısım duvar, ortada şerbetlik (çiçeklik)<sup>10</sup> yer almaktadır. Şerbetlik altında küçük çekmeceler bulunmaktadır. Şerbetlik çokgen formu ve üstü düzdür. Şerbetlik içinde sabit olmayan üç raf yer almaktadır. Üstte çift kapaklı dolap şeklinde düzenlenmiştir (Görsel 12). Devamında ise her biri üç bölümden oluşan yatay üç dolap yer almaktadır. Dolaplar ahşap çift kapaklıdır. Zemin ahşap döşeme, iç duvarlar bağdadi dış duvarlar moloz taş örgülü ve sıvalıdır. Tavan ahşap kirişli ters tavadır (Görsel 13).

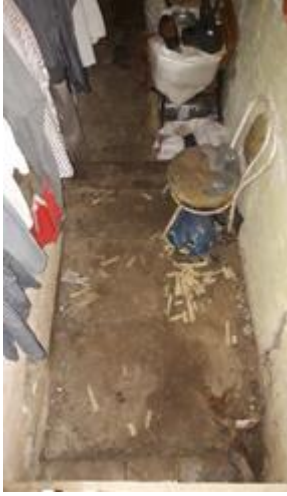
**Görsel 14.** Koridordaki Pabuçluk.

Zemin katın kuzey ve doğu tarafına sofadan girildiği gibi doğu cephede yer alan kapıdan ve batı cephedeki kapıdan da ulaşılmaktadır. Doğü yöndeki kapıdan girildiğinde bir metre genişliğinde doğü batı istikametinde uzanan bir koridor bulunur. Koridorun güney duvarında kapı yer alır. Koridorun zemini pabuçluk kısmı blok taş döşelidir (Görsel 14). Zeminin geri kalanı sonradan yapılmış betondur. İç duvarlar bağdadi, dış duvar moloz taş örgülü ve sıvalıdır. Tavan ahşap kirişli ters tavadır. Koridorun batı yönünden devam edildiğinde konağın batı yönündeki merdiven sofasına ulaşılmaktadır (Görsel 15).

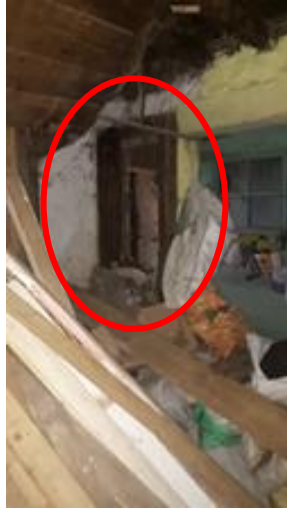
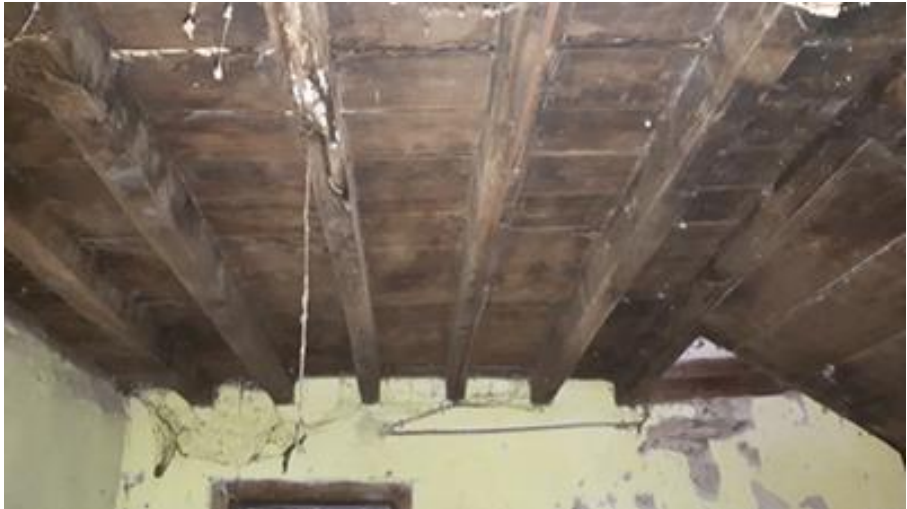
**Görsel 16.** Merdiven Altındaki Kapı Kasası ve Zemin Kat Batı Yöndeki Sofasının Tavanı.

Sofanın güney duvarında kapı açıklığı yer alır. Bu kapı önünden başlayan çift kollu ahşap merdivenle birinci kata ulaşılır. Merdiven altında batı duvarında yer alan ahşap kapıdan kilere ulaşılmaktadır. Kiler ahşap duvarla çevrilidir. Sofanın batı duvarı önünde ahşap direk yer alır. Bu direk ile batı duvarının arası bir kapı genişliği mesafedir. Bu direkte ve duvarda kapı kasası (söveleri ve lentosu) bulunmaktadır (Görsel 16). Sofanın kuzeybatı köşesinde yer alan açıklıktan muhdes tuvalet kısmına girilmekte olup ayrıca buraya batı cephedeki muhdes kapıdan da ulaşılmaktadır. Sofanın kuzey duvarında yer alan kapıdan kuzeyde bulunan odalara girilmektedir. Sofanın zemini sonradan yapılmış betondur. İç duvarlar bağdadi, dış duvarlar moloz taş örgülü ve sıvalıdır. Tavan ahşap kirişli ters tavadır (Görsel 16).

Mimarının biçimlenmesinde etkin olan geleneksel büyük aile düzeni 20. yüzyılın başında tüm Türkiye'de devam etmektedir (Günay, 1999, s. 32). Sonraki dönemlerde aile yapısının değişim göstermesi ve konutların kullanıla gelmesi nedeniyle planlara eklemeler ve çıkarmalar yapıldığı görülmektedir. Özellikle konut içerisinde yer almayan tuvalet ve geleneksel anlamda oda içlerinde yer alan ebeveyn banyoları, sonraki dönemlerin yapı malzemesine göre konutların içine ya da genelde eklentiler şeklinde konutlara dıştan inşa edilmiştir. Konağın planında zamanla değişiklik yapıldığı anlaşılmaktadır. Zemin kat özgünde güney yönde iki oda, doğu batı doğrultusunda iç sofa, kuzey yönde doğu batı doğrultusunda boş bir bölüm olmalıdır (Görsel 8). Bu bölüme doğu cephedeki dar tutulmuş kapıdan girildikten sonra içte bu bölümün güneybatı köşesinde merdiven altına açılan yani iç sofaya ulaşılan kapısı bulunuyor olmalı. Bu kapının işaretini günümüzde merdiven sofasındaki bağımsız direk ve batı duvarda kapı kasası (söveler ve lento) olarak görmekteyiz (Görsel 16).

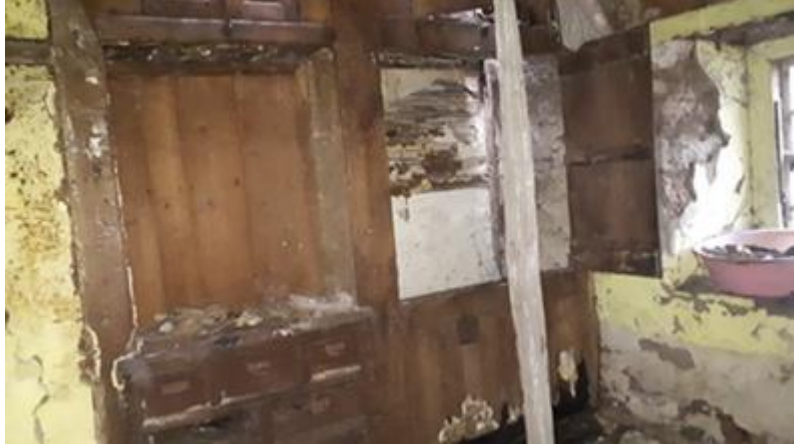
**Görsel 17.** Zemin Kat Güneybatı Odanın Doğu Duvarı.

Sofanın güney duvarında yer alan ahşap tek kanatlı kapıdan güneybatı köşede yer alan odaya ulaşılmaktadır. Odanın doğu duvarı dikey üç bölümden oluşmaktadır. Birinci kısımda duvar, ikinci kısımda şerbetlik, üçüncü kısımda ahşap çift kapaklı yüklük dolabı yer almaktadır. Şerbetliğin altında küçük çekmeceler, üstünde çift kapaklı dolap yer alır (Görsel 17).

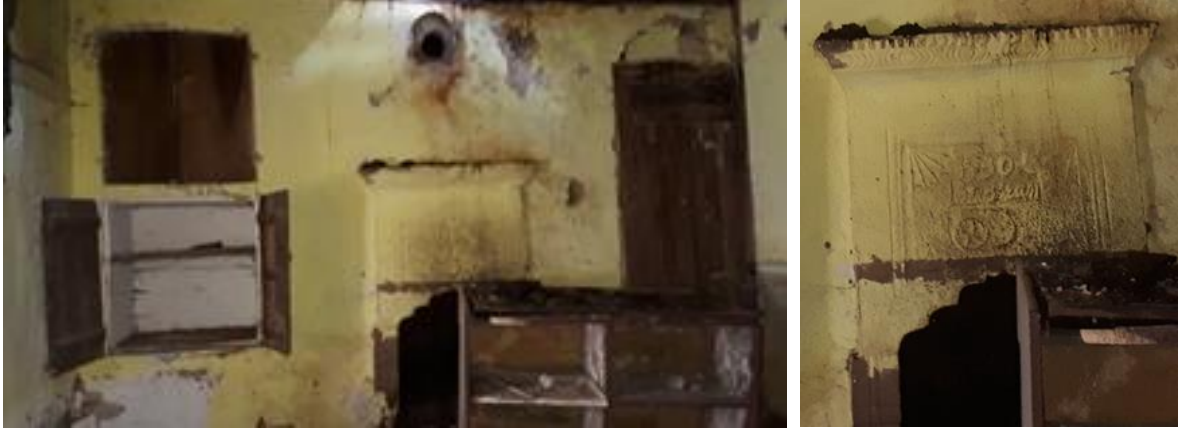
**Görsel 18.** Zemin Kat Güneybatı Odanın Batı Duvarı ve Ocak.

Güney duvarda iki adet pencere açıklığı bulunmaktadır. Odanın batı duvarında köşede üst üste bağımsız çift kapaklı rafli dolap düzenlemesi bulunur. Duvar ortasında ocak yer almaktadır (Görsel 18).

Ocak alafranga, taş yaşmaklı (davlumbazlı) dikdörtgen formlu terekli ocaktır. Ocağın alınlığı iki sıra bordürlüdür. Üstteki bordür kıvrımlarla hareketlendirilmiştir. İkinci bordür üzerinde baklava dilimlerinden oluşan geometrik motifler yer alır. Ocak yaşmağı düz iki silme ile çerçelenmiştir. Yaşmağın köşelerinde yelpaze motiflerine, ortasında **930 Haziran** tarihi ve tarihin hemen altında hilâl ve yıldız kabartmasına yer verilmiştir (Görsel 18).

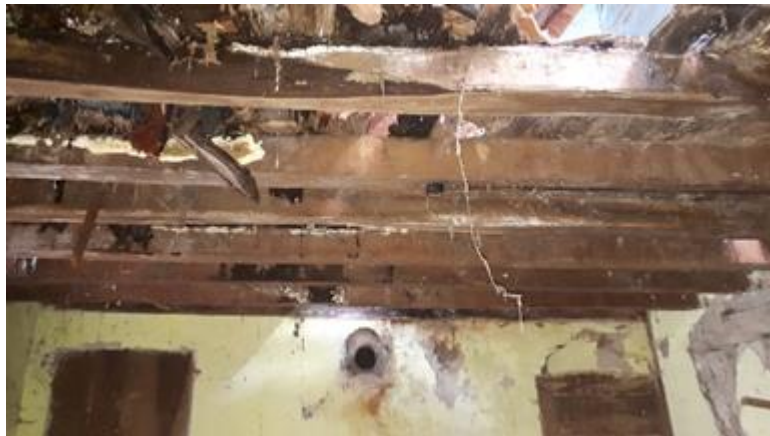
**Görsel 19.** Güneybatı Odanın Tavanı.

Ocak ateşliğinin kemeri kaş kemer şeklindedir. Ocağın devamında doğu yönde yer alan muhdes banyoya açılan ahşap tek kanatlı kapı yer almaktadır. Odanın zemini ahşap döşeme, iç duvarlar bağdadi, dış duvarlar moloz taş örgülü ve sıvalıdır. Tavan, ahşap kirişli ters tavadır (Görsel 19).

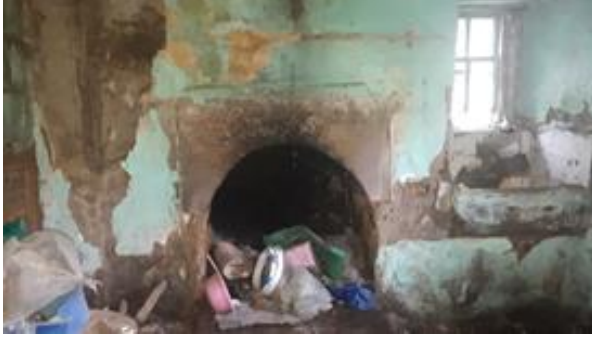
**Görsel 20.** Kuzeybatı Duvardaki Ocak ve Evye.

Zemin katın kuzey bölümünü oluşturan kısma sofanın kuzey duvarında yer alan ahşap tek kanatlı kapıdan ulaşılmaktadır. Doğü duvarı ortasındaki ocak ve ocağın ateşliği yuvarlak kemer formundadır. Ocağın devamında pencere önünde muhdes evye yer almaktadır (Görsel 20).

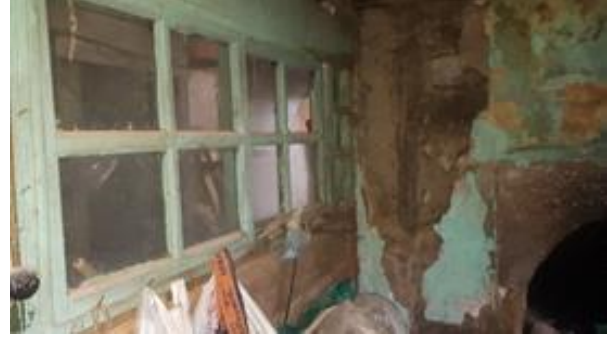
**Görsel 21.** Ahşap Duvar ve Pencereler.

Odanın kuzey duvarında küçük pencere açıklığı bulunur. Odanın doğü duvarında ahşap kapı yer almaktadır. Odanın güney duvarı ahşap olup üst kısmında pencere açıklığı bulunmaktadır (Görsel 21). Odanın zemini sonradan yapılmış beton, güney duvar ahşap, doğü duvar bağdadi, dış duvarlar moloz taş örgülü ve sıvalıdır. Tavan ahşap kirişli ters tavadır.

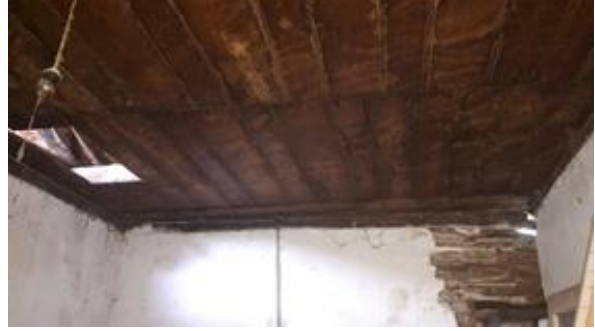
**Görsel 25.** Birinci Kat Sofa Tavanı.

Sofanın kuzey, doğu, güney ve batı duvarında kapı açıklıkları bulunmaktadır. Zemin ahşap döşeme, duvarlar bağdadi, tavan ahşap pasalı düz tavadır (Görsel 25). Sofanın batı duvarında özgünde sofanın batı duvarında olduğu gibi ya iki giyotin pencere olmalı ya da duvarın üst kısmında yatay pencere olmalıdır. Günümüzde sofanın batı duvarında yer alan tek kanatlı ahşap kapıdan muhdes kısma girilmektedir. Kuzey güney doğrultuda koridor şeklindedir. Buranın güney ucunda tuvalet yer almaktadır. Kuzey ucunda da yaklaşık bir metrekarelik balkon kısmı bulunmaktadır. Zemin ahşap döşeme dış duvarlar ahşap çatki arası taş dolguludur. Tavan ahşap kirişli ters tavan şeklindedir. Sofanın kuzeybatı köşesindeki odaya ahşap çift kanatlı kapıdan ulaşılmaktadır. Odanın doğu duvarı ortasında kapatılmış ocak yer alırken (Görsel 26), ocağın güneyinde yüklük yer almaktadır.

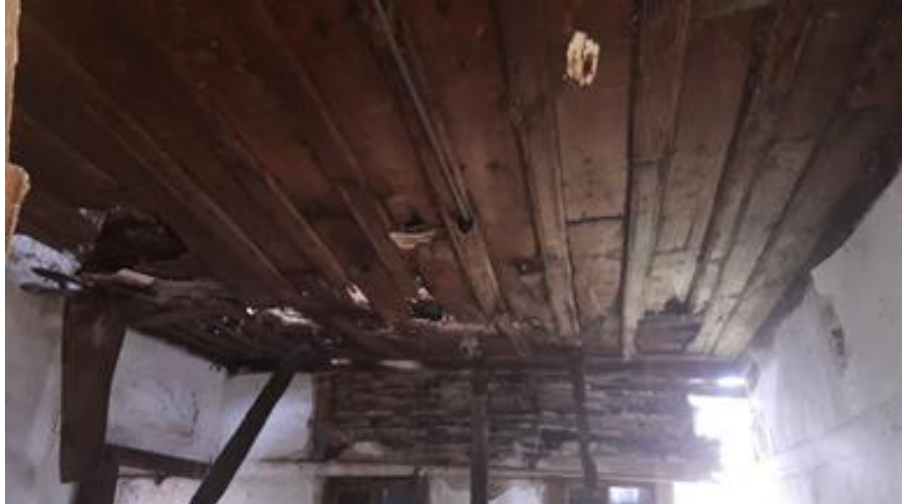
**Görsel 27.** Kuzeybatı Oda Tavanı.

Ocağın kuzey yönünde pencere önünde ahşap kapaklı ebeveyn banyosu yer alır. Odanın kuzey duvarında iki pencere bulunmaktadır. Odanın zemini ahşap döşeme, iç duvarlar bağdadi, dış duvarlar ahşap çatkılı taş dolguludur. Tavan ahşap pasalı düz tavan şeklindedir (Görsel 27).

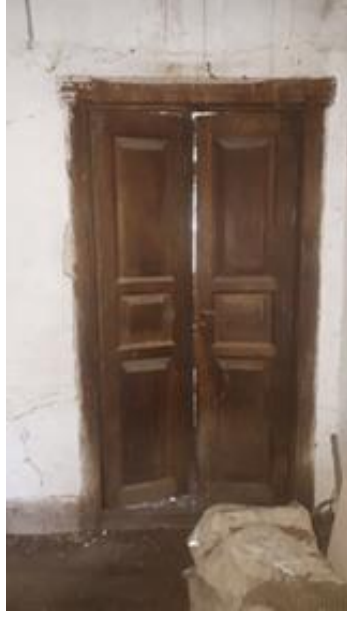
**Görsel 28.** Birinci Kat Başoda Giriş Kapısı.

Sofanın güney duvarında yer alan ahşap çift kanatlı kapıdan konağın başodasına ulaşılmaktadır. Kapının ahşap kanatları üç tablalı ve sadedir (Görsel 28). Bu oda diğer odalara göre daha büyüktür. Aydınlatılması için üç pencere düzenlemesi ve buna ek olarak daha süslü tavanıyla da ön plana çıkmaktadır.

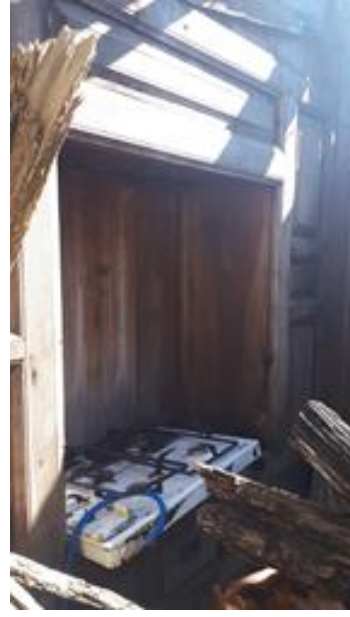
**Görsel 29.** Şerbetlik.

Başodanın doğu duvarında iki yanda ahşap kapaklı yüklük yer alırken ortada şerbetlik bulunmaktadır (Görsel 29). Başodanın güney duvarında üç pencere açıklığı bu mekânı aydınlatmaktadır. Odanın doğu duvarının güney yönünde ahşap çift kapaklı kapıdan arka kısımda yer alan banyoya ulaşılmaktadır (Görsel 30).

Zeminden tavana doğru altta küçük dolap kısmı (kapaklı ya da kapaksız) ortada kemerli niş kısmı, en üste de kemerli başlık kısmı bulunmaktadır. Konakta şerbetliğin sol tarafı duvardır. Şerbetliğin alt kısmında küçük çekmeceler bulunmaktadır. Şerbetlik içi dikey tahtalardan çokgen formundadır. Şerbetlikte sabit olamayan üç raf bulunmaktadır. Üst kısmında çift kapaklı küçük dolap yer alır. Sağ tarafta dipte çift kapaklı dolap, üstte çift kanatlı kapağı olan içte tek raflı dolap, en üstte ise şerbetliğin üstündeki gibi küçük dolap yer almaktadır.

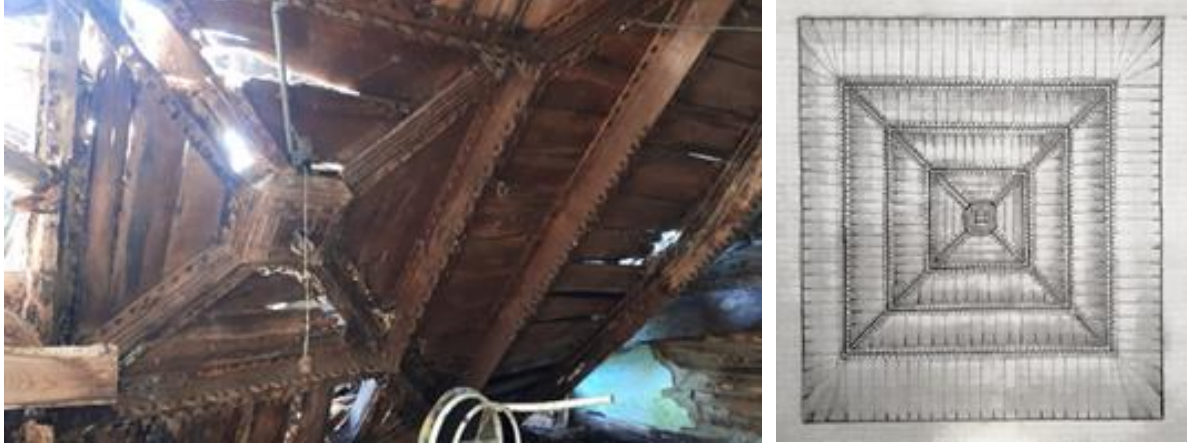
**Görsel 31.** Başodanın Tavanı ve Tavanın Karakalem Çizimi.

Başodanın zemini ahşap döşeme, iç duvarlar bağdadi, dış duvarlar ahşap çatki arası taş dolguludur. Tavan iç içe geçmiş dörtgenlerden oluşan çıtakârî tekniğiyle oluşturulmuş olup üç kademe çökertme şeklindedir. Çökertmelerin her biri 10'ar cm derinliğe sahiptir. Çökertme çerçeveleri sarkık vaziyette uçları dendan şeklinde hareketlendirilmiştir. Bu sarkık çerçevelerin iki yanında ajur tekniğiyle oluşturulmuş tek sıra halinde daire formlar yer alır. Dıştaki üçüncü çerçeveden itibaren tüm köşelerden geçen ve tavan göbeğinde birleşerek dört kollu yıldız şeklinde belirginleşen kollar yer alır. Bu kolların iki yanlarında ajur tekniğiyle

oluşturulmuş küçük daire formlar yer almaktadır. Ayrıca kolların kesiştiği göbek ortasında yanlardan kademeli dikdörtgen formlu ahşap aplike edilmiştir (Görsel 31).

Başoda tavanında ve birinci kat güneydoğu odanın tavanında çitakâri ve ajur tekniği kullanılmıştır.

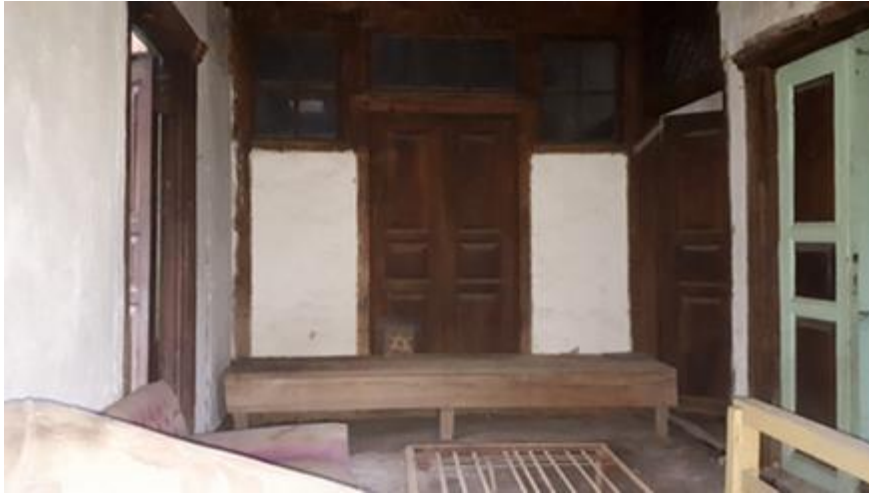
**Görsel 32.** Birinci Kat Doğu Bölüm Merdiven Sofası.

Sofanın doğu duvarı ortasında çift kanatlı kapı ve bu kapının üstünde ve iki yanında pencere açıklığı yer almaktadır. Buradan konağın doğu tarafındaki sofaya ulaşılmaktadır (Görsel 32). Konak ikiye bölündüğü zaman sofanın ortasına kuzey güney doğrultuda duvar ve çift kanatlı kapı eklenmiş olmalıdır. Buraya zemin kattan muhdes merdivenle ulaşılabilirdiği gibi konağın kuzeyinde yer alan giriş kapısından da ulaşılmaktadır. Sofanın kuzey duvarında iki kapı ve doğu duvarında da iki adet pencere yer almaktadır. Güney duvarda ise bir adet ahşap kapı bulunmaktadır. Sofanın kuzeydoğu köşesinde muhdes merdiven bulunur. Sofanın zemini ahşap döşeme, iç duvarlar bağdadı, dış duvar ahşap çatki arası taş dolguludur. Sofanın kuzeydoğu köşesindeki ahşap tek kanatlı kapı ve üstünde kafesli bir kısım bulunmaktadır. Bu kapı güney kuzey doğrultudaki koridora açılmaktadır. Bu koridorun özgünde olmağı düşünülmektedir. Koridorun zemini ahşap döşeme, duvarlar bağdadıdır. Tavan ahşap pasalı, düz tavadır.

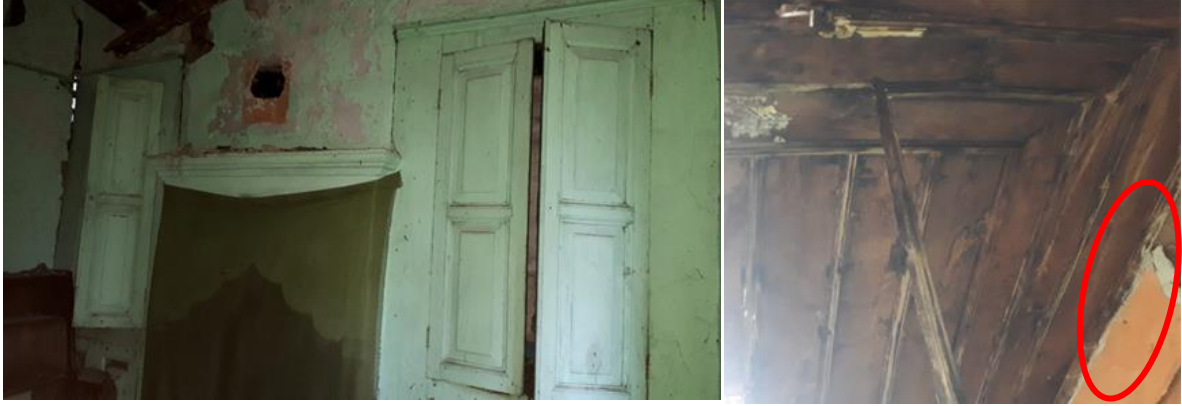
**Görsel 33.** Kuzeydoğu Odanın Kuzey Duvarı. **Görsel 34.** Güneydoğu Odanın Tavanından Bir Bölüm.

Sofanın kuzeydoğu köşesindeki odaya çift kanatlı ahşap kapıdan ulaşılmaktadır. Odanın doğu duvarı ortasında özgünde şerbetlik ve bir yanında dolap şeklinde düzenlenmiş olmalıdır. Odanın kuzey duvarının ortasında ocak, ocağın iki yanında iki bölümlü ahşap çift kapaklı dolap yer almaktadır. Ocak dikdörtgen planlı ve alafranga ocaktır. Ocak alınlığı kademeli dışa taşkındır. Ocak yaşmağı üzerinde kare ve yuvarlak formlu kabartma görülmektedir. Buraya girelemediğinden kabartmayla ilgili detay verilememiştir<sup>11</sup> (Görsel

33). Oda, doğu duvarındaki iki adet ahşap giyotin pencereden aydınlanmaktadır. Odanın zemini ahşap döşeme, iç duvarlar bağdadi, dış duvarlar ahşap çatkılı taş dolguludur. Tavan ahşap düz, pasalı tavadır.

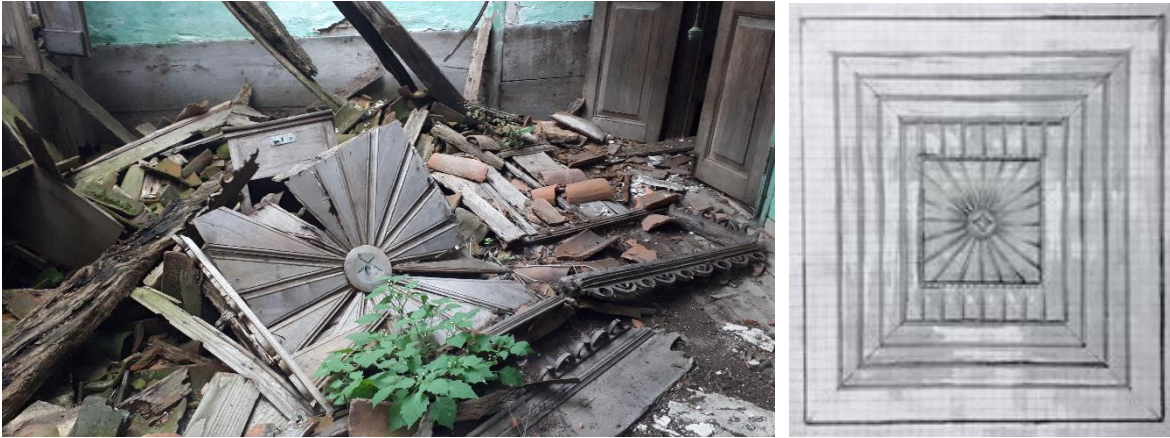
**Görsel 35.** Güneydoğu Odanın Tavan Göbeği ve Tavanın Karakalem Çizimi.

Sofanın güney duvarında yer alan ahşap çift kanatlı kapıdan konağın güneydoğu odasına ulaşılmaktadır. Odanın doğu duvarında ahşap giyotin iki pencere yer almaktadır. Güney duvarında iki yanda ahşap kapaklı dolap bulunur. Odanın batı duvarı döşemeden yaklaşık bir metre yüksekliğe kadar ahşap duvar şeklindedir. Odanın zemini ahşap döşeme, iç duvarlar bağdadi, dış duvarlar ahşap çatki arası taş dolguludur. Tavan kenarları dört yönden daraltılmıştır. Duvarlardan tavana ahşap eğri yüzeyler oluşturulmuş ve bu yüzeyler sıvalıdır (Görsel 34). Tavanda çıtalarla oluşturulmuş merkeze doğru iç içe üç çerçeve yer almaktadır. Tavanın merkezinde 10 cm 'lik çökertme içinde tavan göbeği yer almaktadır. Tavan göbeği çerçevesi sarkık şekilde uçları dendan motifiyle hareketlendirilmiştir. Tavan göbeği bir merkezden etrafa dağılan ışınal motifli olup çitakâri tekniğinde yapılmıştır. Göbeğin ortasında daire formulu aplike ahşap üzerinde dört kollu yıldız motifi yer almaktadır (Görsel 35).

Konakta, zemin katların tavanları ters tavan, üst kat sofa ve kuzey yöndeki odaların tavanları düz tavan şeklindedir. Güneydoğu ve güneybatı odaların tavanları çökertme şeklinde ve göbeklidir. Güneybatı yöndeki başodanın tavanı iç içe dört kademelidir. Her kademe çerçevesi saçak şeklinde sarkıktır. Her kademe 10 santim içe doğru çöküntü şeklindedir. Göbekte köşelerden gelen çapraz tahtaların birleşmesiyle dört kollu yıldız oluşmuştur (Görsel 31). Güneydoğu köşe odasındaki odanın tavanı iç içe dört çerçeveli oluşturulmuştur. Sadece tavan göbeği 10 santim içe çöküktür. Tavan göbeğinin dış çerçevesi saçak şeklinde sarkıktır. Göbek merkezden etrafa dağılan ışınal motifidir. Göbek ortasındaki applike ahşap parça üzerinde oyma şeklinde oluşturulmuş dört kollu yıldız yer alır (Görsel 35).

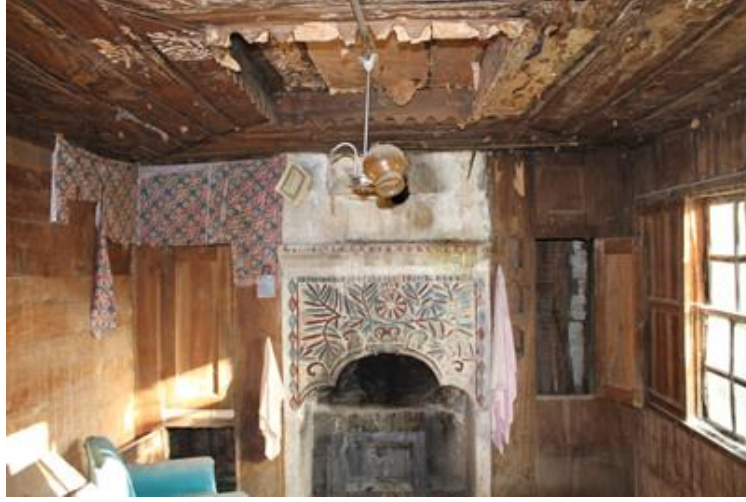
**Görsel 38.** Ordu- Fatsa Hatipli Halil Şerit Konutu (D. KOŞAN'DAN).

Hem göbeğin içe çökük olması hem de tavanın iç içe çökük ve çerçevelerin saçak şeklinde sarkık oluşu, Fatsa Hatipli Halil Şerit konutundaki tavana benzemektedir (Görsel 38).<sup>12</sup> Ayrıca Kumru Şenyurt Helvacıoğlu ahşap camii (Görsel 39), Fatsa Kösebucağı Mahallesi Merkez Camii ahşap tavanlarıyla benzer şekildedir (Bayhan, 2019, s. 157-167).<sup>13</sup>
