Aygül UÇAR*

İzmir Konutlarında Çeşme

Fountains at Izmir Houses

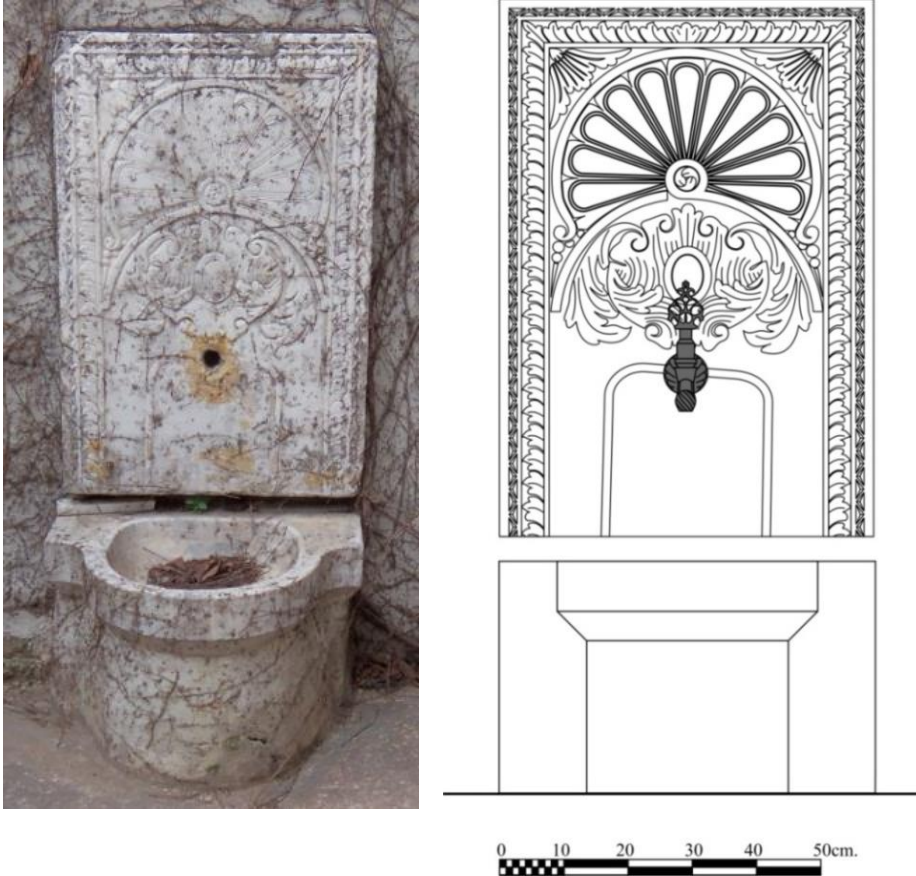
Res.1, Şek.1- Sarmaşıklı Ev Çeşmesi'nin görünüşü ve cephe çizimi.

Sarmaşıklı Ev Çeşmesi: Bahçesinde bulunan sarmaşığın neredeyse evin tüm duvarlarını sarmalaması nedeniyle "Sarmaşıklı Ev" olarak nitelendirilen Altınordu Mahallesi, 967 Sokak, 1543 ada 26 parsel üzerinde bulunan konut, mimarisıyla olduğu kadar bahçesinde bulunan çeşmesiyle de dikkati çekmektedir (Res.1). Konutun bahçe duvarı ile organik bir bağ oluşturmayan çeşmesinin, konutun inşasından sonraki bir tarihte buraya getirildiği anlaşılmaktadır. Bir ayna (Şek.1) ve su teknesi olarak kullanılan bir kurnadan (Şek.2) oluşan çeşme mermer malzemelidir. Kazıma ve kabartma tekniği kullanılarak süslenen aynanın iki yanı ve üstü iki sıra bordürle çevrelenmiştir. Dıştaki bordür, tersli düzlü kırık hatlarla oluşturulmuştur. İçteki bordür ise stilize edilmiş akant yaprakların yan yana dizilmesi şeklindedir. Ayna taşının yuvarlak bir kemer üzerine oturtulmuş görünümü verilmiş atnalı kemerli bir alınlığı mevcuttur. İnce bir şeritle oluşturulan yuvarlak kemer, alınlık içine doğru bir düğüm yapmaktadır. Düğüm üzerine bir svastika motifi işlenmiştir. İçi iri bir çiçek motifi ile doldurulan alınlığın kemer köşelikleri, köşeden çıkarak kemere doğru genişleyen akantus yaprağı benzeri stilize bir motifle hareketlendirilmiştir. Lüle deliği basık kemerli bir çerçevenin üst kısmının ortasına yerleştirilmiştir. Lülenin üzeri merkezinde oval bir madalyon bulunan akant yaprakları ile oluşturulmuş bitkisel karakterli süslemelere sahiptir. Konutun 2012 yılında yapılan restorasyonu sırasında bulunan musluğu lüle deliğine takılmıştır. Önünde kurna şeklinde bir su teknesi bulunan çeşmenin banisi ve inşa tarihi hakkında herhangi bir bilgi bulunmamaktadır. Ancak, bu çeşme istiridye kabuğu şeklindeki atnalı formlu kemerleri, kemerlerin iki yandan başlıklı birer sütun üzerine yerleştirilişleri ve Barok tarzlı süslemeleri gibi özellikleri açısından İzmir'deki bazı çeşmelerle benzer özelliklere sahiptir. Sarmaşıklı Ev çeşmesi, Pazaryeri Mahallesi'ndeki çeşme (18. yüzyıl sonu-19.

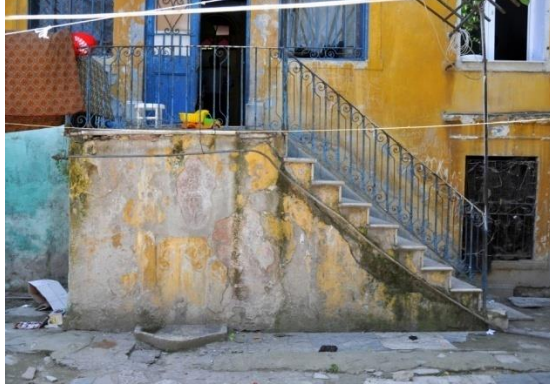
Res.2- Pazaryeri Mahallesi, 943 Sokak, 1546 ada 84 parseldeki konutun bahçe çeşmesi

Konut girişine ulaşımı sağlayan merdivenlerle birlikte tasarlanan bahçe çeşmesi, giriş sahanlığının alt kesiminde oluşan alanın geniş olan ön yüzünde yer almaktadır (Res.2). Bodrum kat yüksekliğindeki konut giriş sahanlığının alt kısmı İzmir'in sıcak ve kurak yaz günlerinde kullanılmak üzere suyun depolanması için değerlendirilmiştir (Şek.3). Su seviyesinin kontrolü için açılan pencere ise merdiven basamaklarının tam karşısındaki dar yüzde yer almaktadır. Merdiven duvarının ön yüzüne gömülü durumdaki çeşme aynası mermerdir. İnşasından sonraki bir tarihte merdivenin tümünün sıvanıp, sarı renk ile boyanması sonucu ayna malakari tekniği ile yapılmış izlenimi uyandırmaktadır. Aynanın ön kısmında, kavis yaptıktan sonra oval görünümlü bir çıkıntı yapan dekoratif şekilli mermer bir su teknesi bulunmaktadır. 50x87,8 cm. ölçülerindeki ayna, kazıma ve oyma tekniği bir arada kullanılarak süslenmiştir (Res.3, Şek.4). Yerden 22 cm. yükseklikte yer alan lüle deliği, iki yandan başlıklara sahip birer sütunla sınırlandırılmıştır. Sütunlar içbükey ve dışbükey kavisler yapan dekoratif bir kemeri taşımaktadır. Dekoratif kemerin üst kısmında yer alan süslemelerin etrafının oyulup motiflerin yüzeyde kabartma olarak verildiği dikkati çekmektedir. Üstte, sütun başlıklarına yakın olan alanlarda, üzerinde sekiz dilimli çiçeği bulunan birer hilal motifi yer alır. Kemerin üzerinde "S" kıvrımları ile bir bordür oluşturulmuş, bordür belirli aralıklarla tekrarlayan stilize bitkisel unsurlarla taçlandırılmıştır. Bu bitkisel unsurlar ortada tam, iki yanda yarım görünümüleriyle verilmiştir. "S" kıvrımların alt kısmında

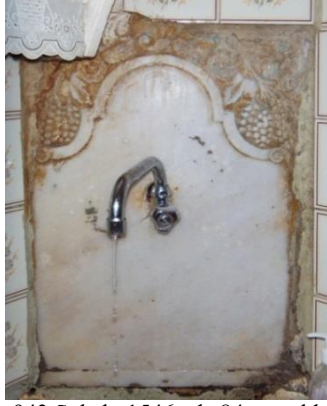
Res.4- Pazaryeri Mahallesi, 943 Sokak, 1546 ada 84 parseldeki konutun mutfak çeşmesi.

Pazaryeri Mahallesi, 943 Sokak, 1546 ada 84 parseldeki konutun mutfak çeşmesi: Aynı konutun mutfak duvarında bulunan mermer çeşme, bahçede yer alan çeşmenin küçültülmüş bir kopyası gibidir (Res.4). Kazıma ve kabartma teknikli süslemelerin bir arada kullanıldığı ayna, iki yanda volütlerle hareketlendirilmiş başlıklara sahip birer sütunun taşıdığı içbükey ve dışbükey kavisli dekoratif bir kemer ile hareketlendirilmiştir. Kemerin içinde, ortada yer alan lüle deliğine takılan bir muslukla çeşme işlevini sürdürmektedir. Kemer içinde kalan alanın boş bırakılmasına rağmen, kemer köşelikleri girift bir kompozisyonla bezenmiştir. Kemerin tepe kısmından aşağı doğru sarkıtılmış dallar arasında natüralist üslupta yapraklar ve üzüm salkımlarıyla asma bitkisi tasvir edilmiştir. Dallar arasında her iki yanda birer gül dikkati çekmektedir. Ayna üzerinde yapıldığı tarihe ilişkin herhangi bir bilgi bulunmamaktadır. Bahçedeki çeşmeyle benzer süsleme özellikleri göstermesi bağımlı bulunduğu konutun da 19. yüzyıl içerisinde yerleştirilmesi gibi nedenler dikkate alındığında çeşmenin de 19. yüzyılda bu konut için yapıldığını söylemek mümkündür.

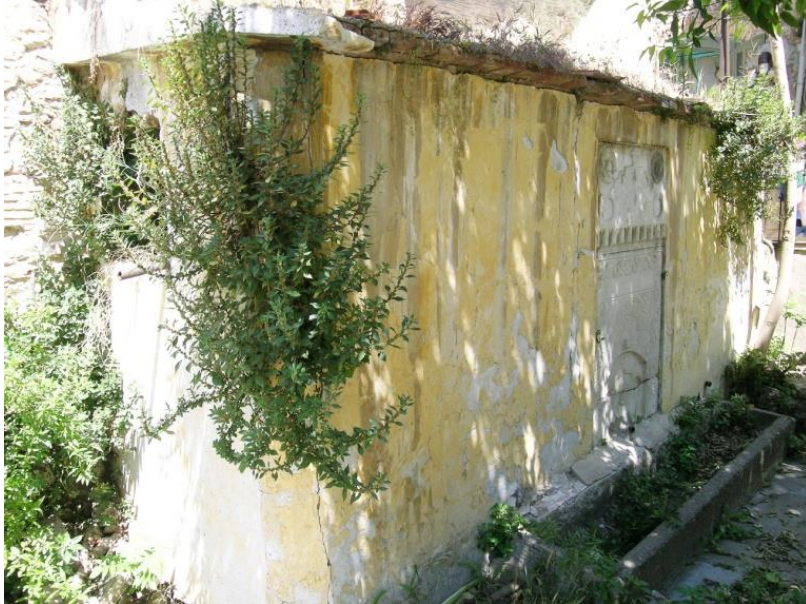
Res.5- Tuzcu Mahallesi, 773 Sokak, 2909 ada 3 parsel üzerindeki konutun çeşmesi.

Tuzcu Mahallesi, 773 Sokak, 2909 ada 3 parsel üzerindeki konutun çeşmesi: Türk evi konut mimarisi özelliklerini taşıması nedeniyle İkiçeşmelik Caddesi üzerindeki diğer binalar arasında farklı mimariye sahip iki konut, bahçesindeki çeşit çeşit ağaçları, süs havuzu, çakıl mozaikleri⁹ ve çeşmesiyle de dikkati çekmektedir. Çeşme, Tuzcu Mahallesi, 773 Sokak, 2909 ada 3 parsel üzerinde bulunan iki ayrı konutun ortak kullanımındaki bahçede yer almaktadır (Res.5).

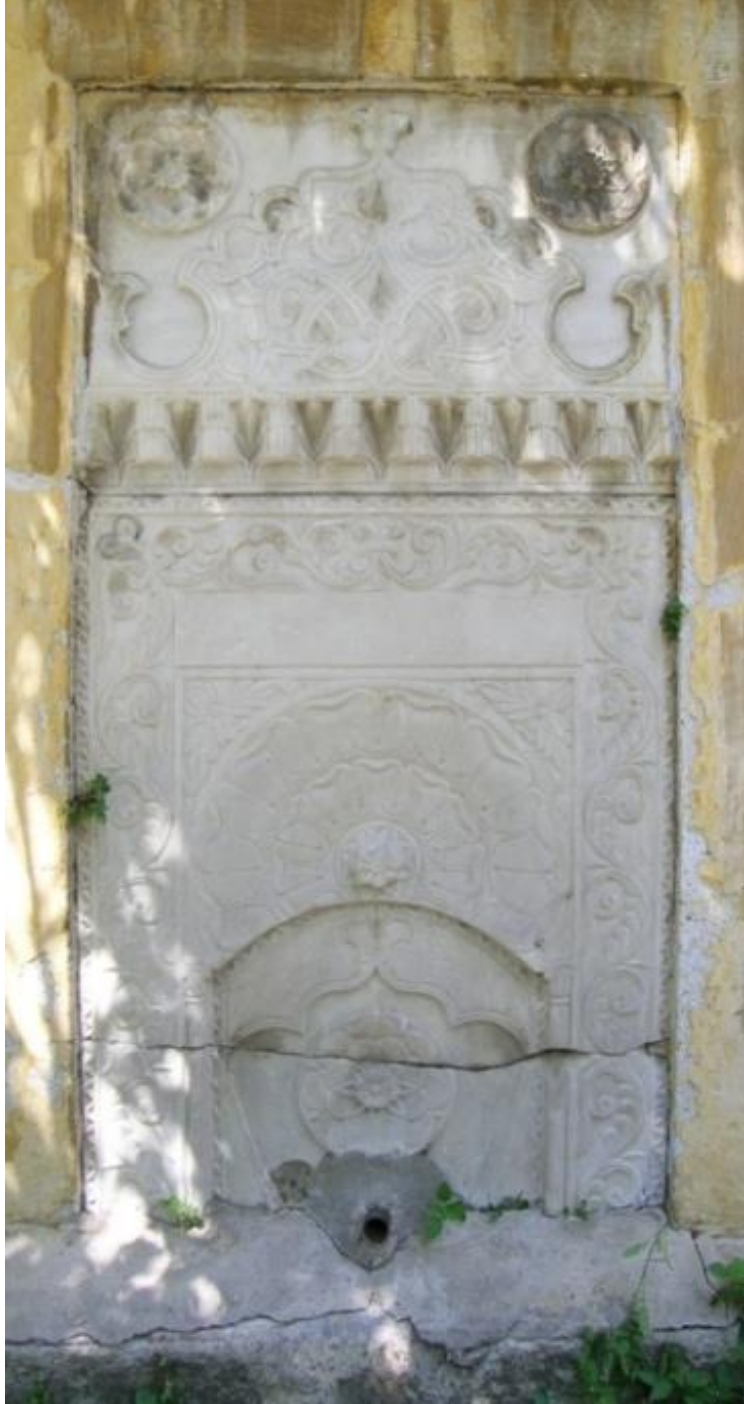
Res.6- Tuzcu Mahallesi, 773 Sokak, 2909 ada 3 parsel üzerinde bulunan konutun çeşmesi

Çeşme, kuzey duvarı bahçe duvarı ile ortak olan su deposunun bahçeye bakan cephesinde yer almaktadır (Şek.5, Res.6). Dıştan iki köşesi pahlanan deponun içteki kenarları yuvarlatılarak oval bir görünüm kazandırılmıştır. Deponun batı cephesinde küçük bir kontrol penceresi bulunmaktadır. Moloz taş ve tuğla malzeme kullanılarak yağma tekniği ile inşa edilmiş olduğu anlaşılan deponun cepheleri sıvanmış ve boyanmıştır.

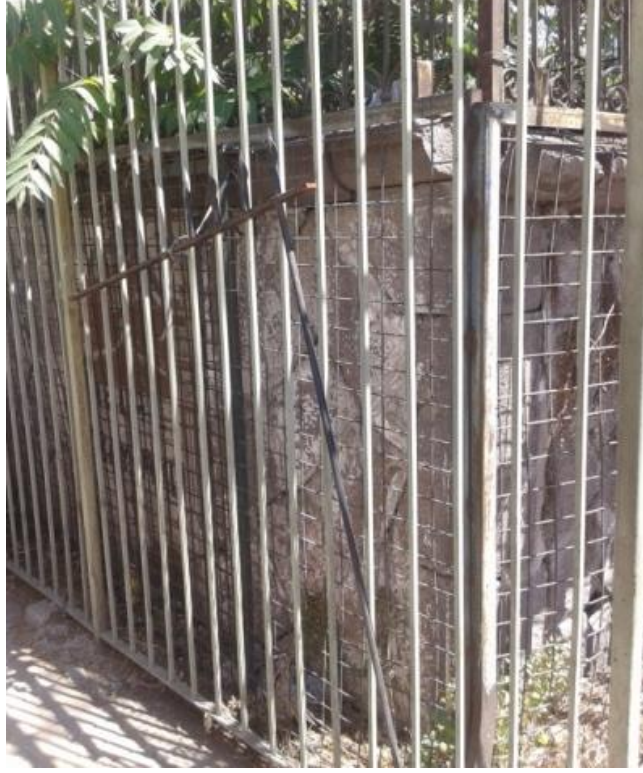
Res.7- Bayraklı Yahya Paşa Konağı Çeşmesi 1, görünüş.

Akurgal Caddesi kesişiminde yer alarak (Res.7) halkın kullanımına, diğeri ise bahçede harem mutfağının yakınına konumlandırılarak (Res.8) konut kullanımına sunulmuştur.

Konağın 1606/1 Sokak ile Ord. Prof. Dr. Ekrem Akurgal Caddesi kesişimindeki çeşmesi oldukça süslü tasarlanmıştır (Bkz. Res.7). Dikdörtgen bir plan şemasına sahip olduğu görülen deponun etrafının koruma perdesi ile çevrenmesi nedeniyle ölçüleri alınmamıştır. Deponun kuzey yönünde mermer bir çeşme bulunmaktadır. İki yandan yivli plastrlarla sınırlandırılmış çeşmenin üzeri dekoratif bir kemerle örtülmüştür (Şek.7). Bitkisel düzenlemeli başlıkları bulunan plastrların orta kısmında, dar kenarları yuvarlatılmış dikdörtgen şekilli alanların içinde akant yaprağı benzeri iki bitki motifinin “S” kıvrımı yapacak şekilde yerleştirildiği görülmektedir. Aynanın üst kısmında yer alan dekoratif kemer iki yandan volütlü birer kıvrımla başlayıp, ortada volütü birer kıvrımla birleşmektedir. Volütlerin birleştiği yerden aşağıya doğru sarkıtılan damlalığın içerisinde Arapça “Maşallah” ibaresi yer almaktadır. Kemer köşelikleri ay-yıldız motifleri ile hareketlendirilmiştir. Aynanın ortasında yan yana iki kartuş halinde beş sıra, en altta ise damla şeklinde bir kartuş şeklindeki kitabede çeşmenin inşasına ilişkin bilgiler bulunmaktadır.

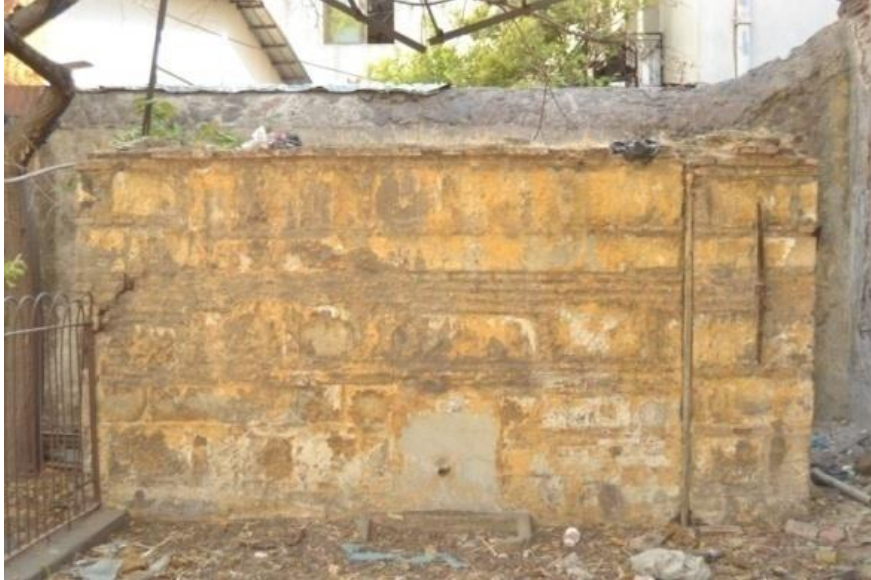
Res.8- Bayraklı Yahya Paşa Konağı Çeşmesi 2, görünüş.

Bayraklı Yahya Paşa Konağı Çeşmesi 2: Konağın bahçesinde, harem mutfağının yakınında yer alan depolu çeşmenin suyu konağın çeşitli işlerinde kullanımına yönelik tasarlanmıştır. Tuğla ve taş malzeme ile inşa edilen deponun kuzey tarafına mermer bir çeşme aynası yerleştirilmiştir. Dıştan dikdörtgen bir plan şemasına sahip depo içte, kenarlarının pahlanması sonucu sekizgen bir şemaya dönüştürülmüştür (Şek.8). Deponun üst örtüsü yıkılmıştır. Çeşmenin işlevini yitirmesi sonrasında batı kısmında bir bölüm yıkılarak adeta bir kapı görünümü kazanmıştır. Çeşme aynasının üzerinde musluğun takıldığı boru haricinde herhangi bir süsleme unsuru ve yazı bulunmamaktadır. Aynanın ön kısmında dikdörtgen planlı taş bir yalak mevcuttur.

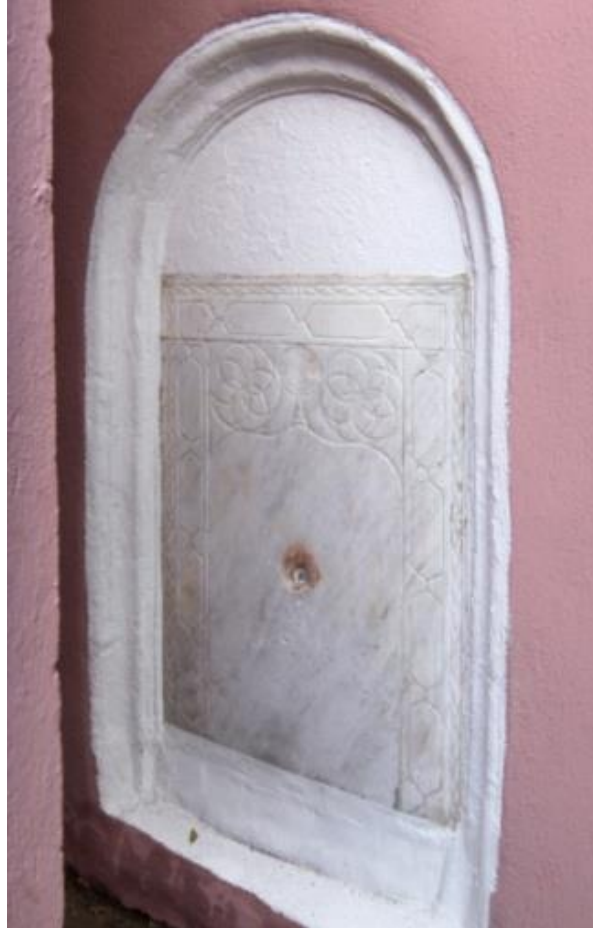
Res.9- Buca Erdem Caddesi, 382 ada 26 parsel üzerindeki çeşme.

Buca Erdem Caddesi, 382 ada 26 parsel üzerindeki çeşme: Buca'da saptanabilen tek çeşme Erdem Caddesi üzerindeki bir köşkün bahçesinde bulunmaktadır. 282 ada 26 parselde yer alan köşk geniş bahçesini süsleyen çakıl mozaik süslemeleriyle¹⁴ olduğu kadar çeşmesiyle (Res.9) de dikkati çekmektedir. Depolu olarak planlanan çeşme köşkün doğusunda bulunmaktadır. Çeşmenin işlevini yitirmesi sonrasında deponun kuzey duvarı kaldırılmış, duvar doğu, batı ve kuzeye doğru uzatılarak alan geniş bir odaya dönüştürülmüştür (Şek.9). Bir dönem beğçi kulübesi olarak kullanılan bu odanın güney duvarına da bir pencere açılmıştır. İnşa edildiği dönemde dikdörtgen bir plan şemasına sahip olduğu anlaşılan su deposunun üzeri yuvarlak kemerli beşik bir tonozla kapatılmıştır (Şek.10).

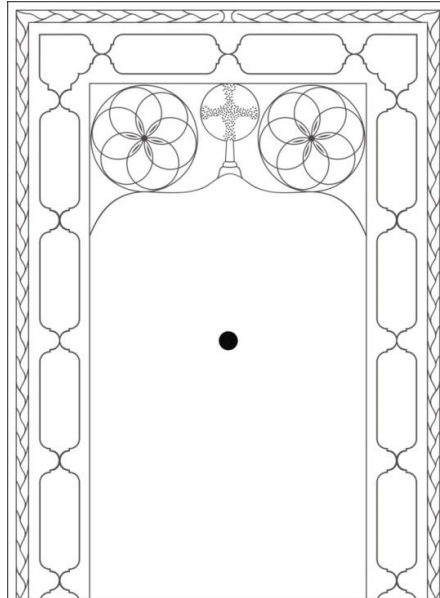
Şek.11- Buca Erdem Caddesi, 382 ada 26 parsel üzerindeki çeşmenin ayna rölövesi.

Deponun batı tarafında yer alan mermer çeşme iç içe silmelerle profillendirilmiş yuvarlak kemerli bir çökertme içine gömülmüştür. Çeşme aynası iki yandan ve üstten iki sıra bordürle çevrelenmiştir (Şek.11). Dıştaki ince bordür saç örgüsü şeklinde bir şeritle hareketlendirilmiştir. İçteki ise zencirek kartuşu şeklinde düzenlenmiştir. Bu bordürlerin içerisinde kemerli bir düzenleme mevcuttur. Üstte üzengi noktaları içteki bordüre teğet olan kaş kemerin üzerinde aleme benzer yuvarlak bir madalyon yer almaktadır. Madalyonun içine dikkatlice bakıldığında bir haç motifi seçilebilmektedir. Kemer köşelikleri birer gülbezikle hareketlendirilmiştir. Gülbezeğin, büyük bir dairenin içine teğet olacak şekilde yerleştirilen dairenin yarısı büyüklüğünde başka bir dairenin 60°lik açıyla altı kez döndürülmesiyle oluşturulmuş süslemesinde, dairelerin kesişim alanlarında biri büyük, biri küçük iki adet altı kollu çiçek meydana gelmektedir. Aynanın ortasında 4cm. çapında bir lüle deliği mevcutsa da, çeşmenin musluğu günümüze ulaşmamıştır.
