Kaynak Uygulamaları Sonucunda Gemi Saclarında Meydana Gelen Distorsiyon ve Çarpılmaların Önlenmesine Yönelik Çalışmalar

^{1*} Sedef Gemi ARGE Merkezi, Tuzla, İstanbul, Türkiye, (ORCID: 0000-0002-9476-8752), SITKI.CIRTLIK@sedefshipyard.com

Studies on the Prevention Distortion and Warping Occuring in Ship Sheet as a result of Welding Applications

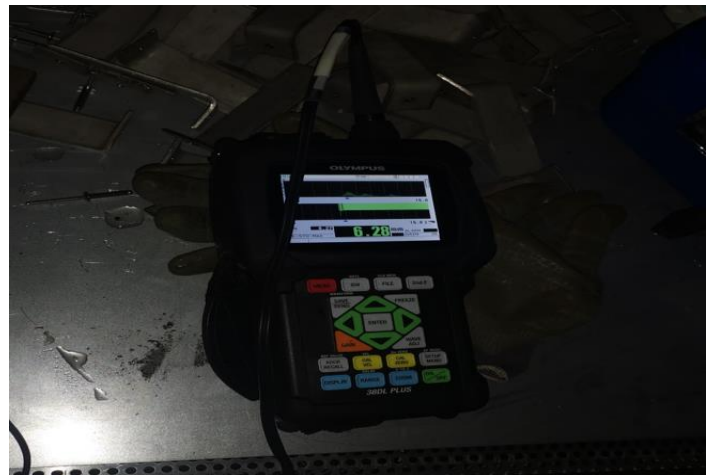
Şekil 1. Olympus Sertlik Ölçüm Cihazı (Figure 1. Olympus Hardness Measurement Experiment)

Parametre ve seviyeleri olarak Tablo 1’de görüleceği üzere kaynak akımı parametresi için 475, 510 ve 540 A, ön tav parametresi için ön tav uygulanmış ve ön tav uygulanmamış, sabitleme durumu parametresi için ise sabitlenmiş ve sabitlenmemiş şeklinde parametre seviyeleri belirlenmiştir. Kaynak yönünde çarpılma miktarını belirlemek için kaynatılan bölgeden eşit aralıklarda üç bölgeden çarpılma ölçümü alınmıştır. Kaynak voltajı 34 V’da sabit tutulmuştur. Kaynatılacak parçalar Şekil 1’de görüldüğü gibi 450 mm boyunda ve 150 mm boyunda kesilmiş ve kaynatılmadan önce gerekli kalınlık ölçümü Olympus 38 DL sertlik ölçüm cihazı ve dijital kumpas ile Şekil 1’deki gibi kontrol edilmiştir.

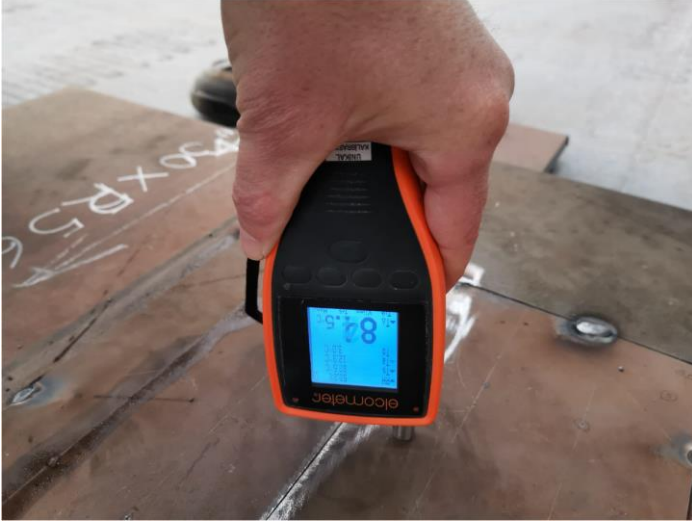
Şekil 2. Ön Tav Sonrası Numune Saclardaki Sıcaklık Değeri
(Figure 2. Temperature Value in Samples Sheets After Preheat)

Sabitlenerek kaynatılan saclar ön ve arkasından punta ile sabitlenmiştir. Ön tav uygulanarak yapılan kaynaklarda kaynak öncesinde parçalar yaklaşık 84°C’ye tavlannmıştır. Şekil 2’de ön tav sonrası kaynak parçaları üzerinden ölçülen ön tav sıcaklığı görülmektedir.

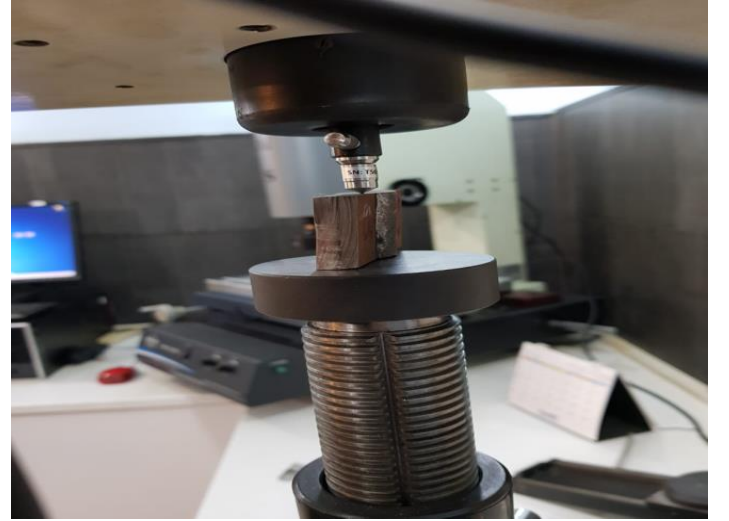
Şekil 4. Vickers Sertlik Ölçüm Deneyi (Figure 4. Vickers Hardness Measurement Experiment)

Sertlik ölçümleri için Vickers sertlik prosedürü uygulanmıştır. Bu deney yönteminde sivri uc olarak olarak tepe açısı 136° elmas kare piramit kullanılmış olup 57 noktadan sertlik ölçüü alınmıştır. Deneylerde Şekil 9'da görülen, QVV mühendislik firmasında yapılan sertlik ölçümlerinde HADIA HD-HV-10 marka sertlik ölçüm cihazı kullanılmıştır.

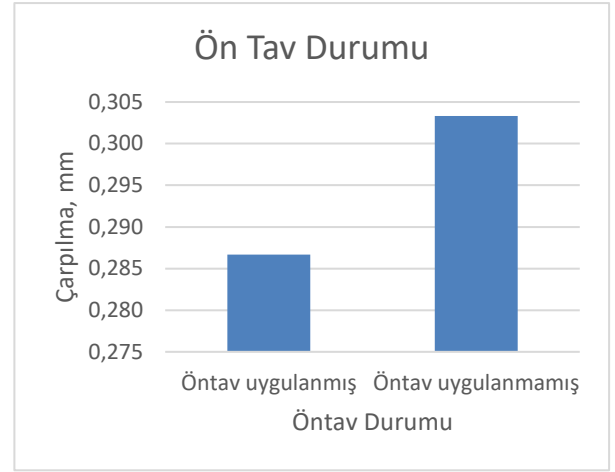
Şekil 8’de Kaynaklı parçalara ön tav durumunun çarpılmaya etkisinin grafiksel gösterimi verilmiştir. Grafikte ön tav uygulanan kaynaklı parçalarda çarpılma miktarı ortalama 0,287 cm iken tavlansız kaynaklı parçalarda 0,303 cm olduğu görülmektedir. Verilen bu sonuç kaynaklı parçalarının ön tav uygulanması durumunda çarpılma miktarını önemli oranda düşürdüğünü göstermektedir. Bu sonuç yapılan önceki çalışmalarla önemli oranda paralellik göstermektedir.

Şekil 8. Ön Tavin çarpılmaya Etkisi (Figure 8. Effect of Preheating on Distortion)

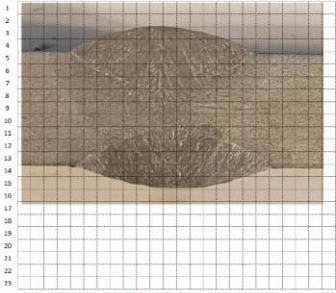
Skala (Scale) : 1 Birim (Unit) = 1,11 mm

Test Sonuçları (Test Results)																					
10 mm Toz Altı Kaynağı Makro Yapı İncelemesi																					
Test Parçası No Test Pieces No		Deneyin Amacı Purpose Of The Test		Kontrol Yöntemi Control Method		Dajlama Yöntemi Control Method		Dajlama Malzemesi Metaspark Etiket		Dajlama Metodu Etchant Method		Kaynak Formu Weld Run and Form		Kaynak Nüfuziyeti Weld Penetration		Kaynak Durumu Weld Condition		WPGR No WPGR Nr		SONUÇ Result	
(TR-MT) 01		Weld, Haz and Material Area		Evet Yes		Evet Yes		Nital		Dijital Metodu Etching Method		Uygun Appropriate		Uygun Appropriate		Uygun Appropriate		Müşteri No : 4		BAŞARISIZ Unsatisfactory

Şekil 11. 10 mm Toz Altı Kaynağı Makro Yapı İncelemesi Nüfuziyet Eksikliği (Figure 11. 10 mm Submerged Arc Welding Macro Structure Investigation Lack of Penetration)

Kaynaklı bölgelerinin makro incelemelerinde 510 ve 540 A kaynak akımında yapılan kaynaklarda nüfuziyetin yeterli olduğu görülmüştür. Yapılan makro yapı incelemelerinde artan kaynak akımı ile nüfuziyetin artmasına karşın ısı tesiri altında kalan bölgenin genişleyip arttığı görülmüştür. Buna karşın 475 A'de kaynatılan parçalarda nüfuziyet yetersizliği gözlemlenmiştir. Şekil 12'de 475 A kaynak akımı ile kaynatılan parçadan alınan makro yapı görüntüsü verilmiştir. Şekilde kaynaklı parçada nüfuziyet eksikliği açıkça görülmektedir. Şekil 13'de 540 A kaynak akımı ile kaynatılan numuneye ait makro yapı görüntüsü verilmiştir. Resimde kaynak konsiriksiyonunda nüfuziyetin yeterli olduğu, buna karşı ısı tesiri altında kalan bölgenin genişlediği ısı girdisinin arttığı görülmektedir.

10 mm toz altı kaynağı ile yapılan 475 amper ve 34 voltajla kaynağı yapılan numaralı numune haricinde diğer numuneler de yapılan makro yapı incelemesinde sıcak-soğuk çatlaklar, ergime durumu, katılma yapısı vb. incelemelerde herhangi bir uygunsuzluğa rastlanmamıştır.

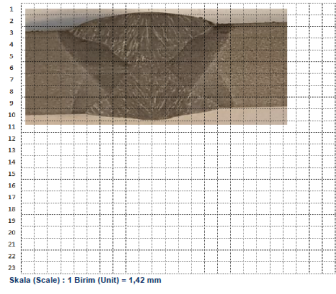
Skala (Scale) : 1 Birim (Unit) = 1,42 mm

Test Sonuçları (Test Results)																					
10 mm Toz Altı Kaynağı Makro Yapı İncelemesi																					
Test Parçası No Test Pieces No		Deneyin Amacı Purpose Of The Test		Kontrol Yöntemi Control Method		Dajlama Yöntemi Control Method		Dajlama Malzemesi Metaspark Etiket		Dajlama Metodu Etchant Method		Kaynak Formu Weld Run and Form		Kaynak Nüfuziyeti Weld Penetration		Kaynak Durumu Weld Condition		WPGR No WPGR Nr		SONUÇ Result	
(TR-MT) 01		Weld, Haz and Material Area		Evet Yes		Evet Yes		Nital		Dijital Metodu Etching Method		Uygun Appropriate		Uygun Appropriate		Uygun Appropriate		Müşteri No : 5		BAŞARILI Satisfactory

Şekil 12. 10 mm Toz Altı Kaynağı Makro Yapı İncelemesi (Figure 12. 10 mm Submerged Arc Welding Macro Structure Investigation)
