Araştırma Makalesi

Heyelan Meydana Gelmiş Bir Parkta Göçme Mekanizmasının Araştırılması ve Heyelan Önleme Tedbirleri

Investigation of Failure Mechanism and Landslide Prevention Measures in a Park Where Landslide Has Occurred

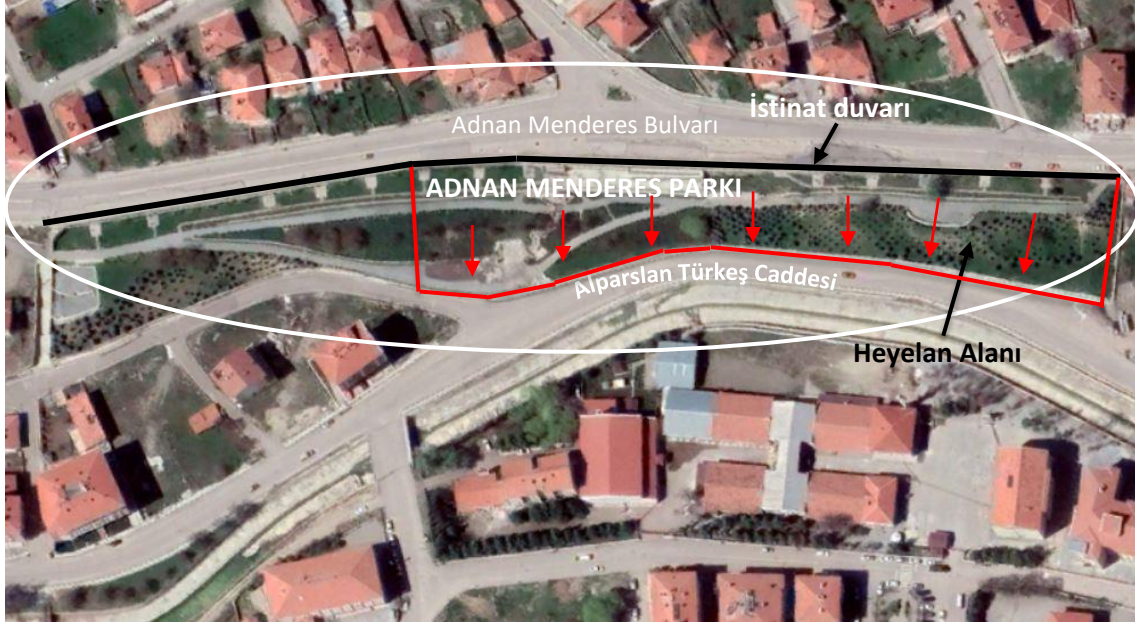
Şekil Hata! Belgede belirtilen stilde metne rastlanmadı.. Heyelan sahasının uydu görüntüsü (görüntü 2018 senesinde alınmıştır)

Heyelan sahası Ankara ilinin Çubuk ilçesi sınırları içerisinde bulunan Adnan Menderes Parkı olup, uydu görüntüsü Şekil 1'de sunulmuştur. Arazinin geçmişini bilen bölge sakinleriyle yapılan görüşmeler neticesinde heyelan sahasının eskiden dolgu alanı olarak kullanıldığı, zamanla yeşillendirilerek park haline getirildiği öğrenilmiştir. Park düzenleme çalışmaları 2012 yılında başlamış olup, 2013 senesinde tamamlanarak hizmete açılmıştır. Bu çalışmalar kapsamında Adnan Menderes Bulvarını genişletmek amacıyla parkın üst kotuna istinat duvarları yapılmıştır.

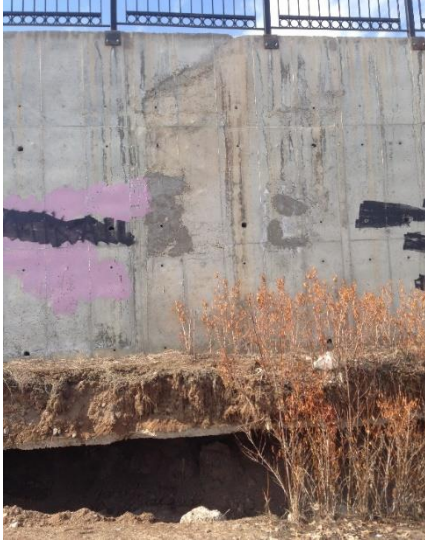
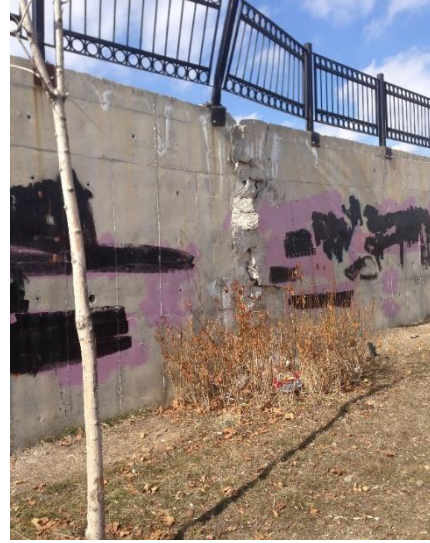
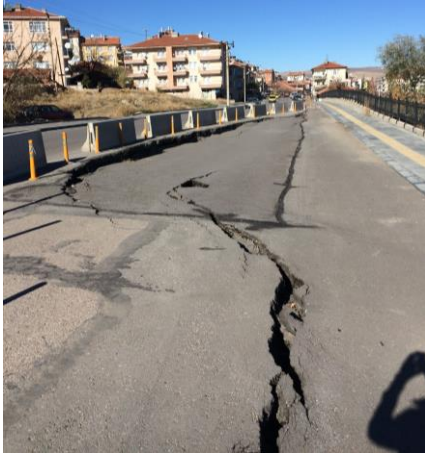
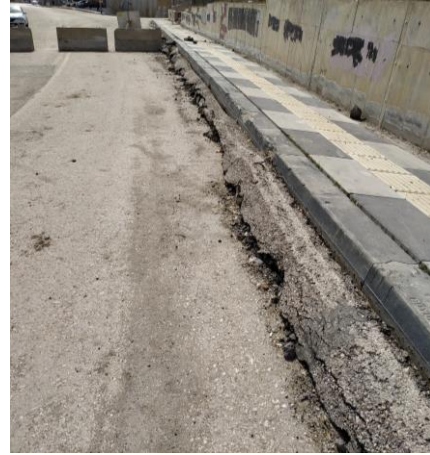
2016 yılında parkın 225 metrelik bir kesiminde heyelan meydana gelmiştir. Bu heyelan sonucunda istinat duvarının bir kısmının temeli açığa çıkmış (Şekil 2a), istinat perdelerinde deformasyonlar (Şekil 2b), şevin taş kısmında bulunan Adnan Menderes Bulvarında oturmalar (Şekil 2c), topuk kısmında bulunan Alparslan Türkeş caddesinde ise kabarmalar meydana gelmiştir (Şekil 2d). Bunun üzerine Adnan Menderes Bulvarı beton bariyerler vasıtasıyla daraltılmış, Alparslan Türkeş Bulvarı ise trafiğe kapatılarak geçici güvenlik önlemleri alınmıştır. Heyelanın durdurulması amacıyla 2017 yılında Ankara Büyükşehir Belediyesi Fen İşleri Dairesi Başkanlığı Sanat Yapıları Proje Şube Müdürlüğünden tarafından iyileştirme projesi hazırlanarak 2020 yılında projenin ihalesi yapılmış, aynı yıl imalatlar tamamlanmıştır.

Şekil 2. Heyelan sonucunda; **a)** açığa çıkan istinat yapısının temellerinden bir görünüm, **b)** istinat yapısı perdelerinde meydana gelen deformasyonlardan bir görünüm, **c)** şevin taç kısmında meydana gelen oturmalarından bir görünüm, **d)** şevin topuk kısmında meydana gelen kabarmalardan bir görünüm.

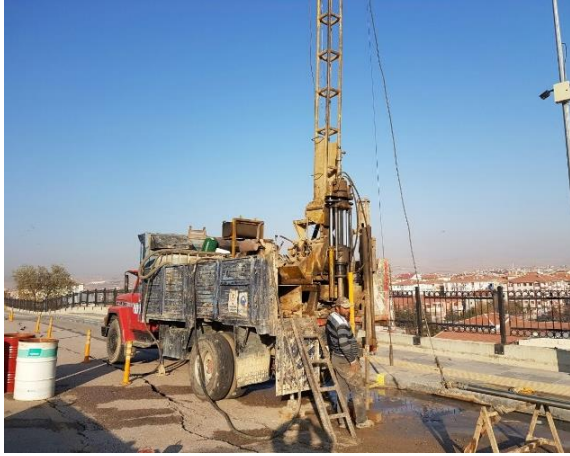
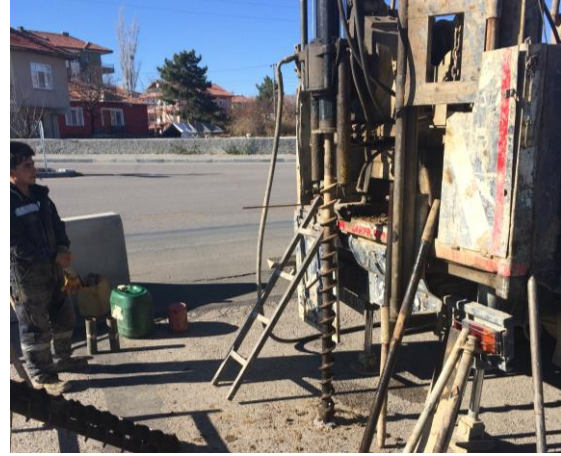
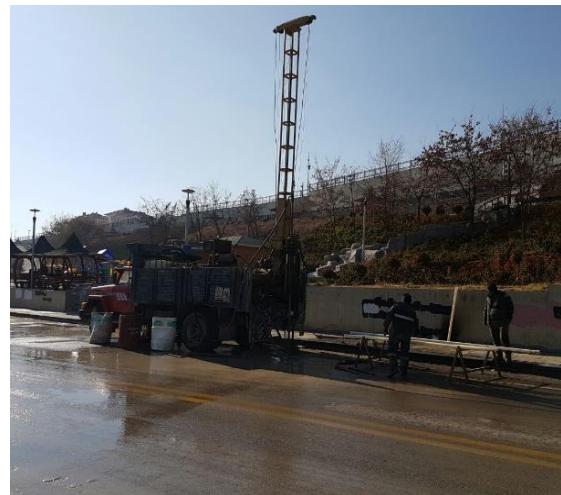
Şekil 4. Sondaj çalışmalarından görünüm; **a) ve b)** Adnan Menderes Bulvarı üzerinde yapılan sondajlar; **c) ve d)** Alparslan Türkeş Caddesi üzerinde yapılan sondajlar

Açılan sondajlarda çeşitli derinliklerden UD tüpleriyle 7 adet örselenmemiş numune ve SPT yardımıyla 38 adet örselenmiş numune alınmıştır. Sondajlar TSM750-AUGER-ROTARY tipi makine kullanılarak yapılmıştır. Sondaj loglarında ve geoteknik etüt raporunda SPT makinasının enerji oranı belirtilmediğinden, fotoğraflara ve sondaj makinasının modeline bakılarak otomatik düşürmeli şahmerdan mekanizmasına sahip olduğu anlaşılan bu makinanın SPT enerji oranı, E_r %73 olarak tahmin edilmiştir.

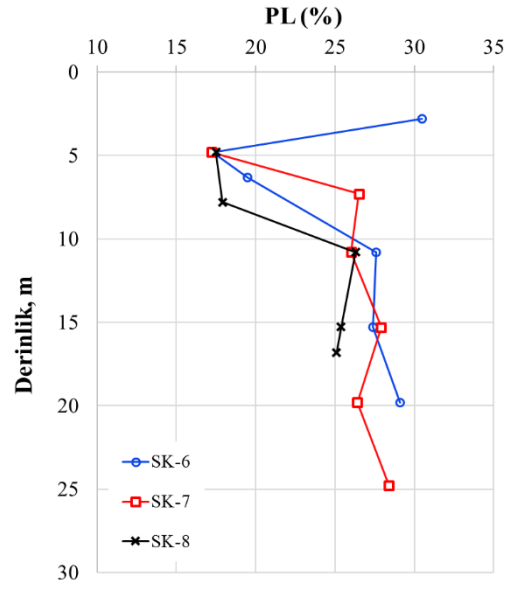
Şekil 8. Plastik limit değerlerinin derinlikle birlikte değişimi; **a)** heyelanın tepe noktasında açılan sondajlar, **b)** heyelanın topuk noktasında açılan sondajlar.

Zeminin indeks özelliklerinin belirlenmesi amacıyla SPT ile örselenmiş numuneler alınmış ve bu numuneler üzerinde Atterberg limitleri ve elek analizi deneyleri yapılmıştır. Elde edilen sonuçlara göre likit limit değerlerinin %33 ile %85, plastik limit değerlerinin %16 ile %31, plastisite indisi değerlerinin %15 ile %57, tane boyutu olarak 0,075 mm elekten geçen malzeme yüzdesinin %20 ile %97 arasında değiştiği ve USCS'ye göre zemin sınıfının CL, CH ve SC olduğu görülmüştür. Korelasyonlar vasıtasıyla zeminin mukavemet özelliklerinin belirlenmesinde yaygın olarak kullanılan plastisite indisi değerlerinin derinlikle birlikte değişimini gösteren grafikler Şekil 6'da sunulmuştur. Zeminin likit limit, plastik limit ve doğal su muhtevası değerlerinin derinlikle birlikte değişimini gösteren grafikler ise sırasıyla Şekil 7, Şekil 8 ve Şekil 9'da sunulmuştur.

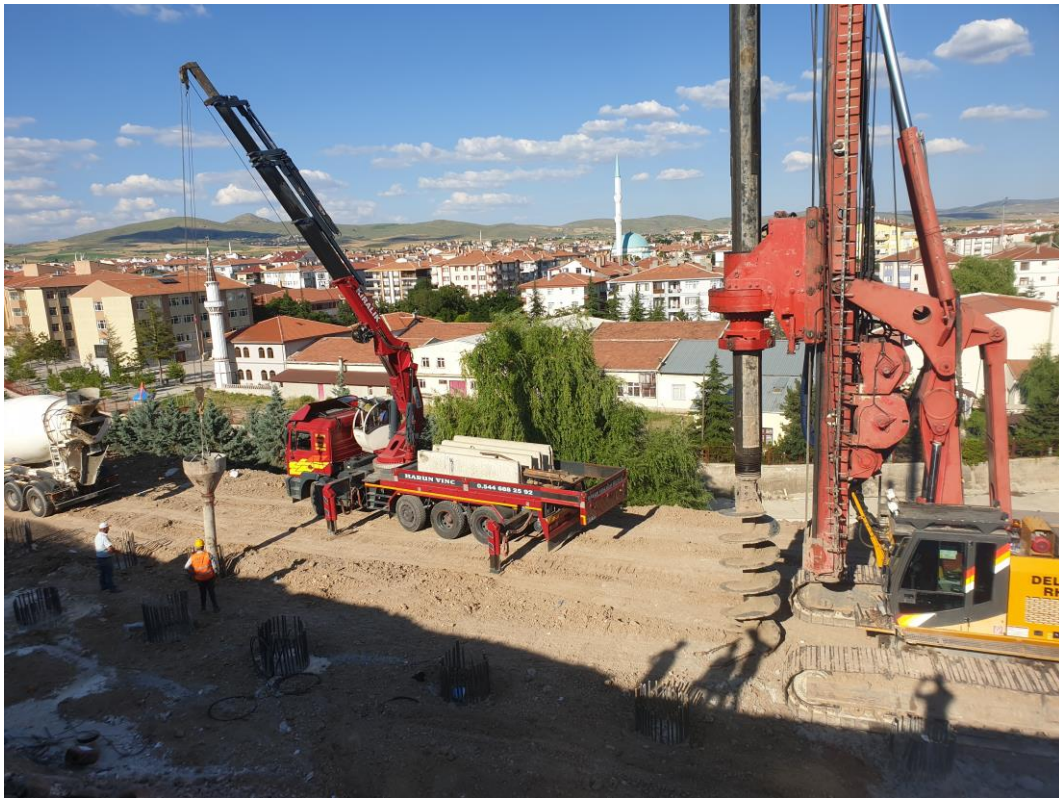
Şekil 17. Kazık imatları sırasında (Temmuz 2020’de) çekilmiş bir foto.

- Yatay drenler ile yeraltı su seviyesinin düşürülmesi ve buna bağlı olarak boşluk suyu basıncının azaltılması,
- Şevin tepe kısmından 10 m kazı yapılarak 22 m boyunda 120 cm çapında 300 cm ara ile çift sıra fore kazık yapılması,
- Kazıkların 5 m eninde, 1 m kalınlığındaki bir başlık kirişiyle bağlanması,
- Başlık kirişi üzerine yol kotuna kadar 9 m yüksekliğinde çelik şerit ile güçlendirilmiş toprakarme bir duvar yapılması.

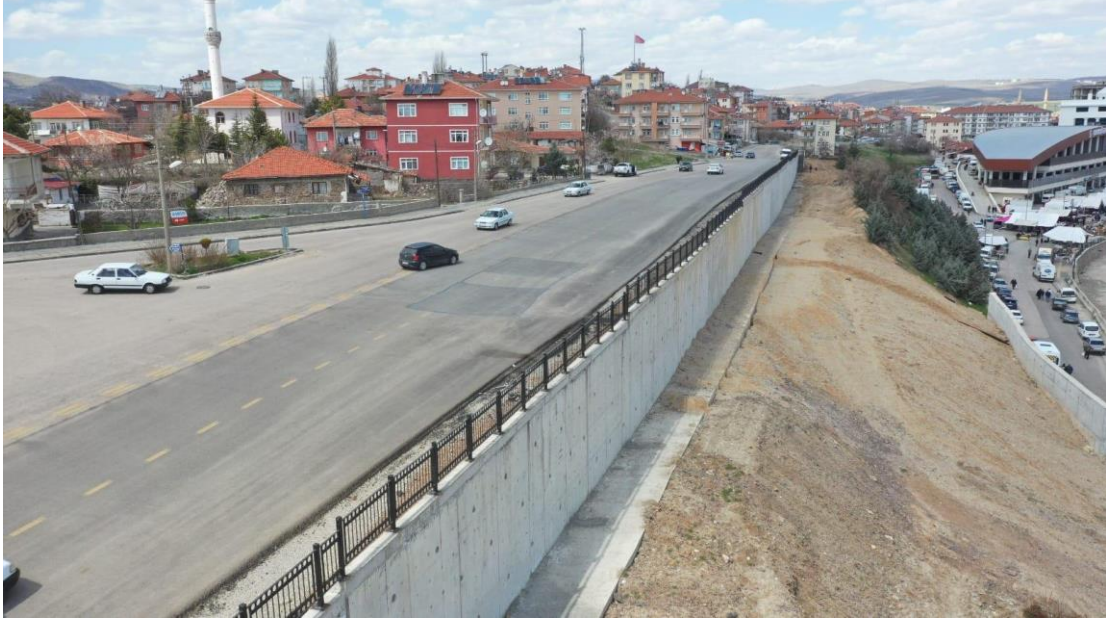
Şekil 18. İmalatlar tamamlandıktan sonra (Mart 2021) çekilmiş bir foto.

Projeye esas imalatlar 2020 yılında tamamlandıktan sonra Mart 2022’de çalışma sahasına gidilerek yerinde gözlemler yapılmış ve herhangi bir kayma/deformasyon belirtisine rastlanmamıştır. Kazık imatları sırasında (Temmuz 2020’de) çekilmiş bir foto Şekil 17’de, imalatlar tamamlandıktan ve park/yol hizmete açıldıktan sonra (Mart 2021) çekilmiş bir foto ise Şekil 18’de sunulmuştur. İmalat sonrası inklinometre ölçümleri alınmadığından kayma olup olmadığına dair ölçüme dayalı herhangi bir veri elde edilememiştir.

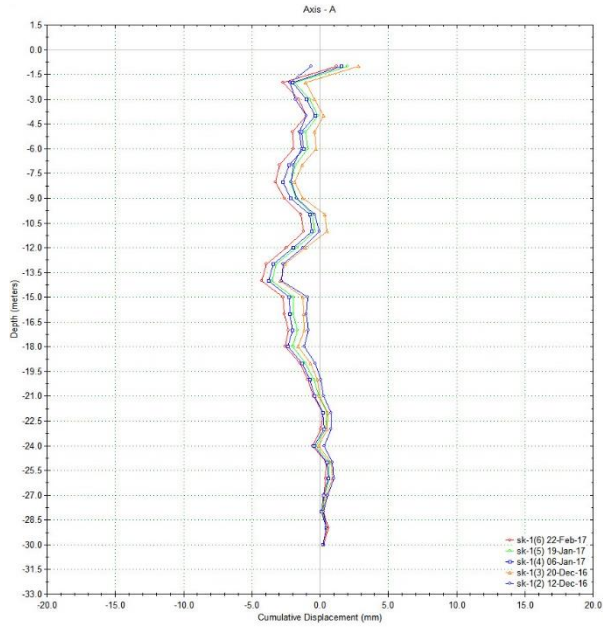
Ek Şekil 1. SK-1'de yapılan inklinometre ölçüm sonuçları.

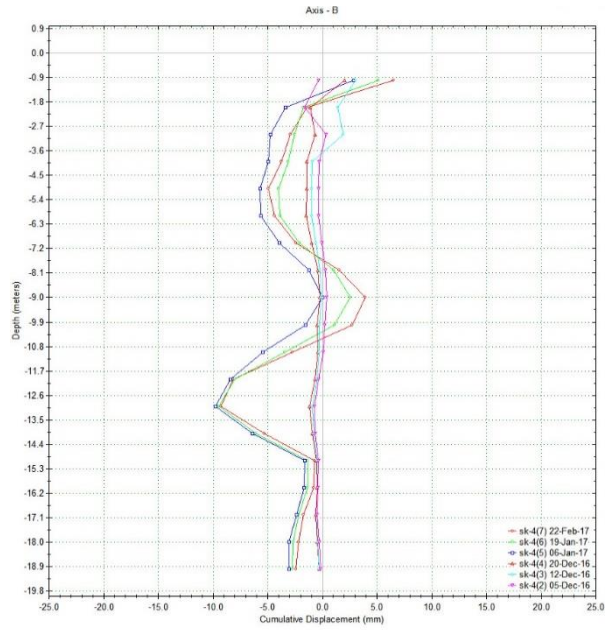
Ek Şekil 4. SK-4 'de yapılan inklinometre ölçüm sonuçları.

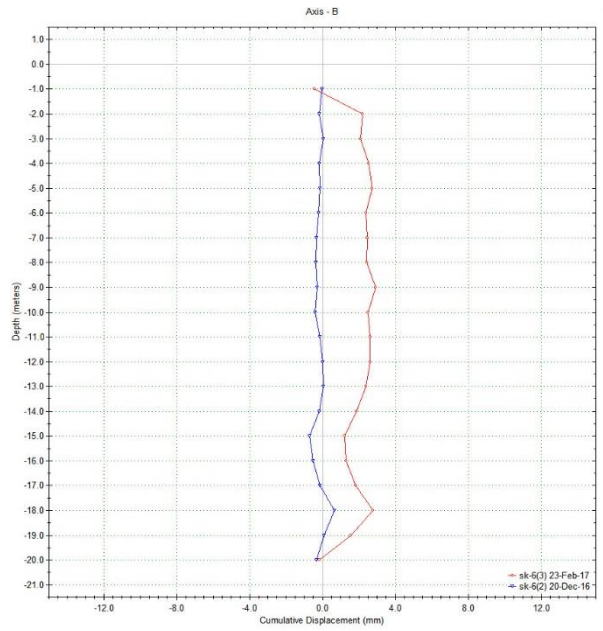
Ek Şekil 6. SK-6'da yapılan inclinometre ölçüm sonuçları.
