Geçmişin İzleriyle Amasya Gümüşlü Cami

Amasya Gümüşlü Mosque with the Traces of the Past

Fazilet Koçyigit*

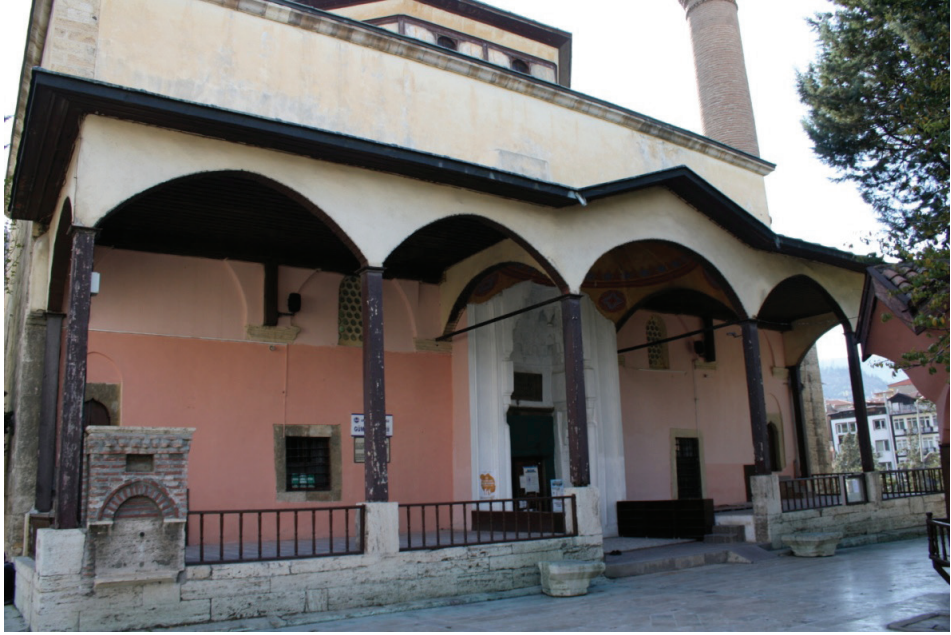
G. 1: Caminin 1903 yılında eklenen günümüzdeki son cemaat mahalli (F. Koçyiğit, 2020)

Eşkiyaların çıkarmış olduğu yangınlardan ve depremlerden zarar gören eseri, M 1602 yılında, kitabede adı geçen Ahmed Bey’in torunlarından Beylerbeyi Şemseddin Paşa tamir ettirip vakıflarını tanzim ettirmiştir⁷. M 1612 yılında çıkan bir yangınla yeniden tahrip olan eseri, M 1688 yılında Gümüşlüzade İbrahim Bey tamir ettirerek eseri bugünkü görünümüne kavuşturmuştur⁸. Devamlı bir şekilde deprem ve yangınlara maruz kalan eser, M 1720 yılında da yanmış, bunun üzerine mütevellî el-Hâc Mustafa Ağa, M 1721’de yapıyı yeniden onartmıştır. M 1822 yılında âyândan Rahtvan Paşazâde el Hâc Ali Bey, caminin vaiz kürsüsünü yaptırmış ve dükkânlarını da bu caminin kürsü şeyhliğine vakfetmiştir⁹. 1903 yılında caminin son cemaat mahalline günümüzdeki ahşap sundurma eklenmiştir¹⁰ (G. 1).

Caminin günümüzdeki ahşap karkaslı son cemaat mahalli, 1903 yılında yapılmıştır. Hatalı bir şekilde taç kapı kavsarasına oturtulan orta kubbe, taç kapıya büyük oranda zarar vermiştir (**G. 14**). Bu mahallin özgün hâlinde nasıl olduğuna dair herhangi bir veriye ulaşılamamıştır ancak yapının kâgir malzeme ile inşa edilmiş olması ve 15. yüzyılda Amasya’da yapılmış olan Mehmed Paşa (M 1486)²¹ ve Beyazıd Paşa (M 1414)²² zaviyeli camileri göz önüne alınırca son cemaat mahallinin özgün hâlinde kâgir malzeme ile inşa edildiği iddia edilebilir. Son cemaat mahallinin kuzey cephe- de yer alan sağır yuvarlak kemerleri, yastıkları ve taç kapı kavsarasını kesmesi, bu mahallin özgün hâlinde daha yüksek yapıldığını ve bu mahallin kubbeli bir üst örtüsü olduğunu düşündürmektedir. Eski fotoğraflarda görüldüğü üzere taç kapının hemen batısında bulunan müezzin mahfili, günümüzde pencere olarak kullanılmaktadır.

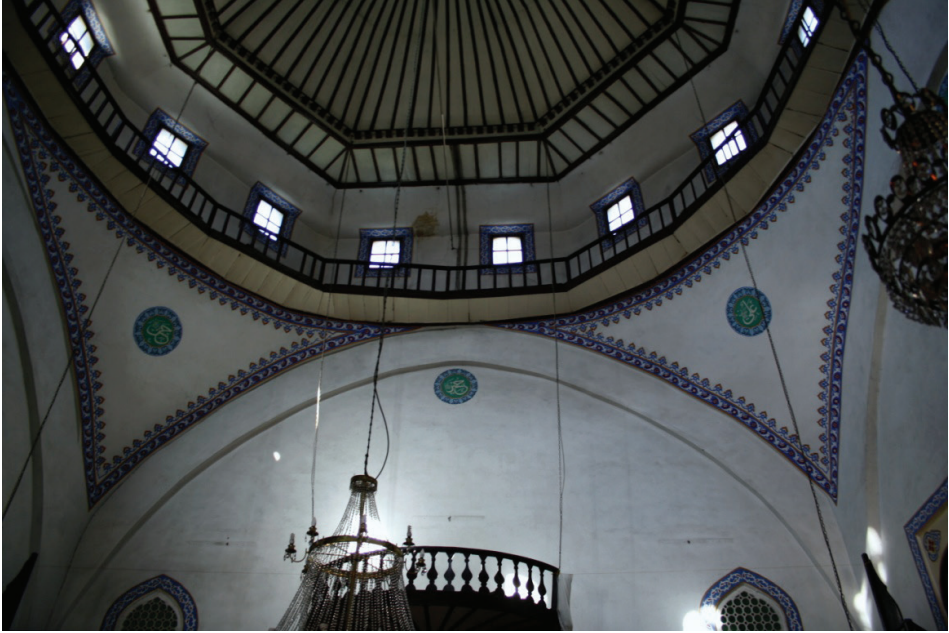
Kesme taş malzeme ile inşa edilen cami, kare planlı olup caminin üzeri ahşap çatıklı sekizgen bir kasnağa oturan külah ile örtülmüştür. Sonraki dönem onarımlarına ait olan bu külahın kasnağının her bir yüzeyinde ikişer adet dikdörtgen formlu pencere yer almaktadır. Külah eteğinde de ahşap parmaklıklı dar bir galeri katı bulunmaktadır. Külah geçiş pandantiflerle sağlanmıştır (G. 2).

G. 2: Caminin günümüzdeki üst örtüsü (F. Koçyiğit, 2020)

Yapının özgün üst örtüsüne dair herhangi bir bilgiye ulaşılamamıştır. Günümüzde sekizgen kasnak üzerine ahşap karkaslı bir külah yapılmıştır. Osmanlı Devleti’nde erken dönemlerden itibaren üst örtü sisteminin genellikle kubbe olması ve Amasya’da

inşa edilmiş diğer erken dönem camileri göz önüne alındığında caminin üst örtüsünün özgün hâlinde kubbe olduğu iddia edilebilir. Günümüzdeki üst örtünün ne zaman yapıldığına dair bir bilgi bulunmamasına karşın, yapım tekniklerinin benzerliğinden yola çıkılarak harim kısmı üst örtüsünün de son cemaat mahalli gibi 1903 yılı onarımlarında yapılmış olabileceği düşünülebilir.

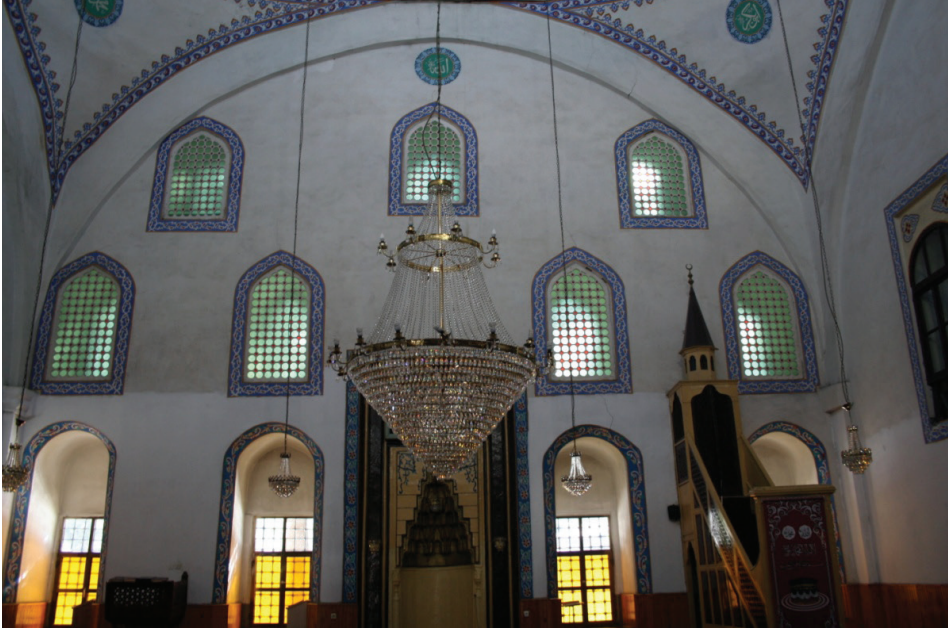
Kare planlı harimin doğu ve batısında birer adet dikdörtgen planlı mekân bulunmaktadır. Bursa kemerli birer kapı ile geçişin yapıldığı bu mekânlar, üç bölümlü ve iki katlıdır (G. 4, G. 5). Harimin kuzeyinde ahşap direkler tarafından taşınan ve yine ahşap malzeme ile yapılmış kadınlar mahfili bulunmaktadır. Mahfilin orta kısmında, yarım daire şeklinde tasarlanmış çıkması vardır. Bu cephede, altta ve üstte ikişer adet olmak üzere toplamda dört adet pencere bulunmaktadır (G. 6). Güneyde yer alan mihrap, mukarnas kavsaralı olup yarım daire niş şeklindedir. Mihrap nişinin iki yanında birer adet sütunce yer almaktadır. Caminin ahşaptan minberi orijinal değildir (G. 3).

G. 3: Caminin mihrabı ve günümüzdeki bezemeleri (F. Koçyiğit, 2020)

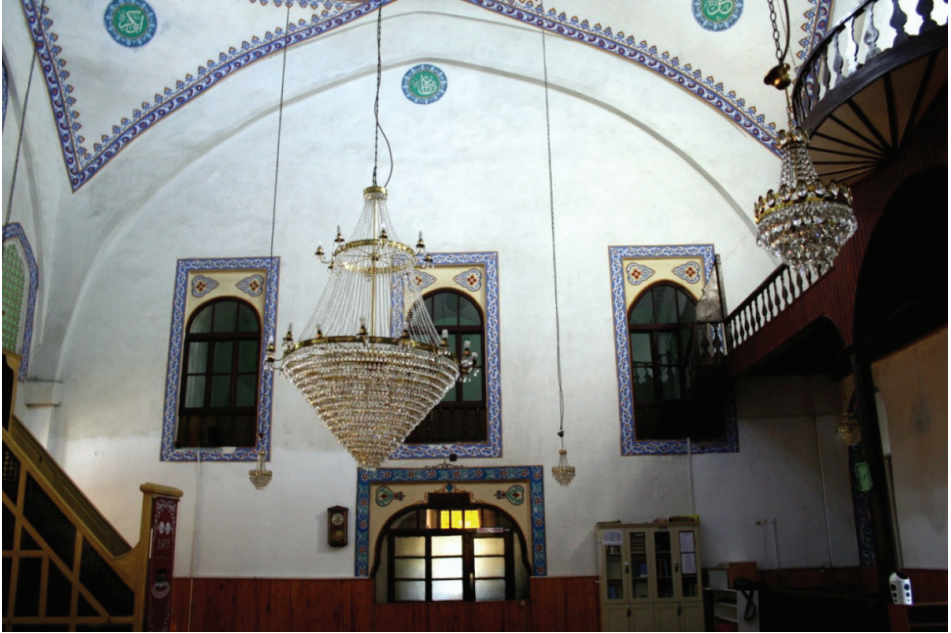
G. 4: Caminin batı tabhane girişi ve günümüzdeki bezemeleri (F. Koçyiğit, 2020)

Harimin batısında yer alan Bursa kemerli girişin etrafı mavi zemin üzerine beyaz renkli kıvrım dalların, yeşil yaprakların ve kırmızı renkli çiçeklerin nakşedildiği bir şeritle süslenmiştir. Kemer köşelerine de stilize bitkisel motifler işlenmiştir. Girişin üzerinde yer alan yuvarlak kemerli üç adet pencere de aynı şekilde bezenmiştir. Pencerelerin üst kısmında, ortada yer alan madalyonda “Osman” ismi yazmaktadır. Harimin batı cephesi, doğu cephesiyle aynı düzenleme ve bezeme öğelerine sahiptir ancak burada farklı olarak, pencerelerin üst kısmında yer alan madalyon içerisinde “Ömer” ismi yazmaktadır.

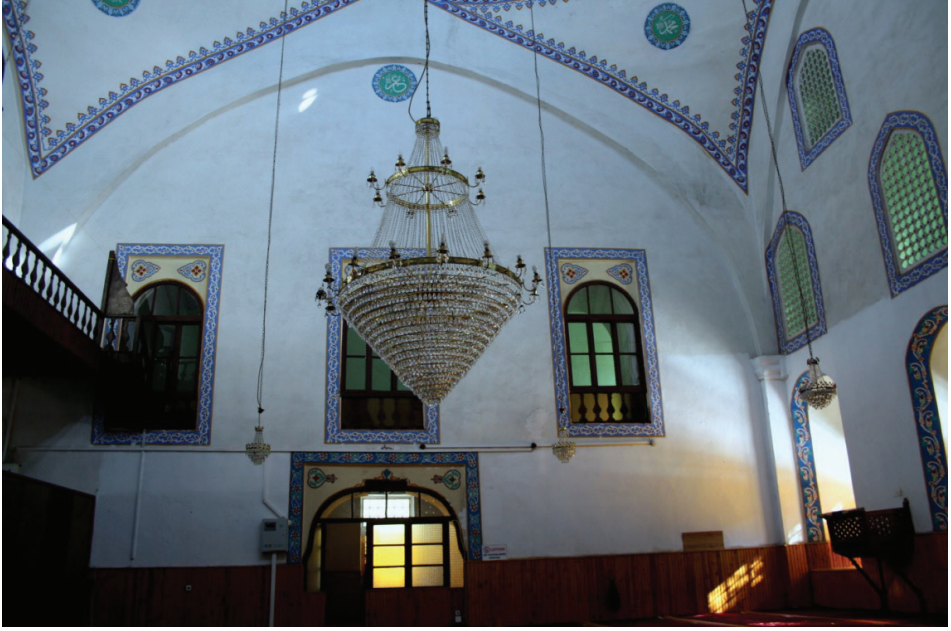
G. 5: Caminin doğu tabhane girişi ve günümüzdeki bezemeleri (F. Koçyiğit, 2020)

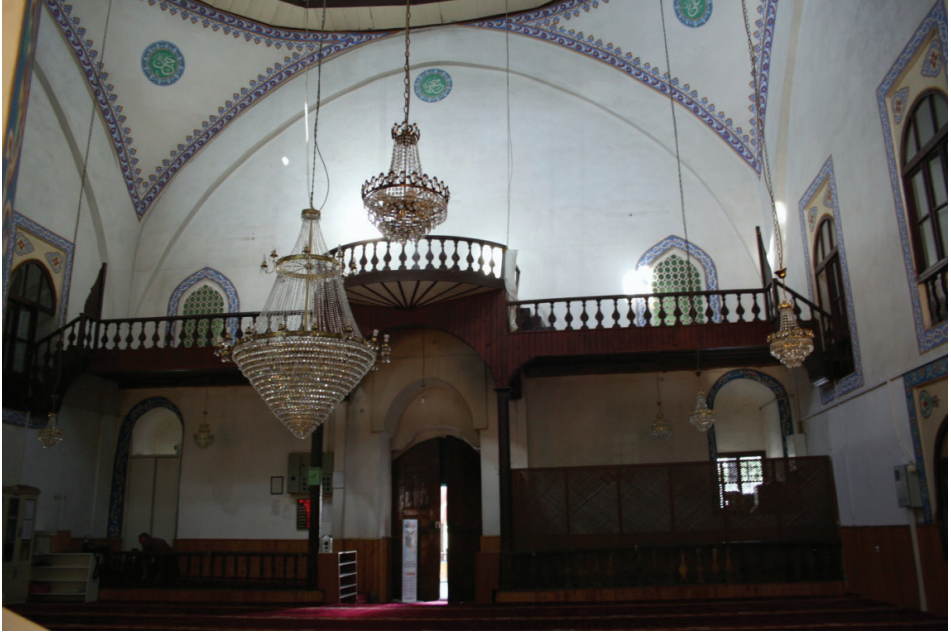
G. 6: Caminin kadınlar mahfili ve günümüzdeki bezemeleri (F. Koçyiğit, 2020)

Kadınlar mahfilinin bulunduğu cephede, altta ve üstte ikişer adet olmak üzere toplamda dört adet pencere bulunmaktadır. Alttaki pencerelerin yuvarlak kemerli nişlerinin etrafı, mavi zemin üzerine yapılmış beyaz renkli kıvrım dallar ve kırmızı renkli çiçek motifleriyle bezenmiş şeritlerle çevrenmiştir. Üstte yer alan pencereler ise mavi zemin üzerine beyaz renkli kıvrım dallar ve kırmızı renkli çiçek motifleriyle bezenmiştir ancak burada diğerinden farklı olarak kıvrım dallar sarmal şekilde ilerlemektedir. Pencerelerin üst kısmında, ortada yer alan madalyonda “Hüseyin” ismi yazmaktadır.

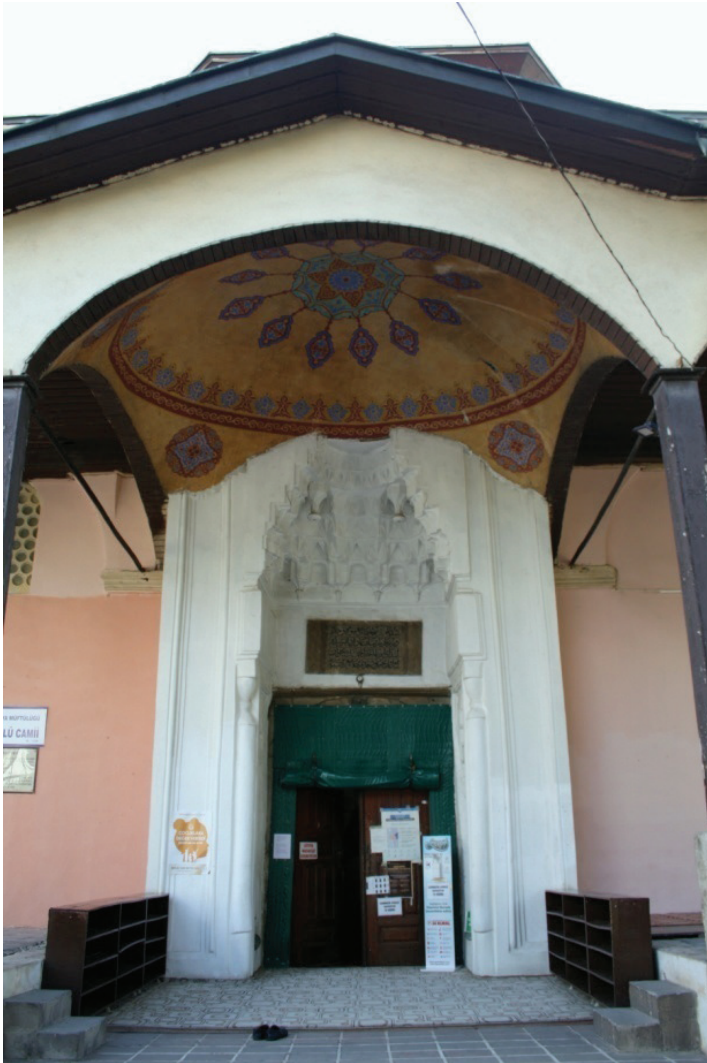
Caminin kuzeyinde yer alan mukarnas kavsaralı taç kapı, cepheden taşırılmış ve etrafı iç/dış bükey silmelerle çevrelenmiştir. Kapının iki yanında birer adet sütunce

ve mukarnas kavsaralı yarım daire formunda mihrabiyeleri bulunmaktadır. Sonraki dönem onarımlarında üzeri beyaz yağlı boya ile boyanan taç kapının kavsarası üzerine son cemaat mahallinin kubbesi oturtulmuştur (G. 7, G. 8). 1903 yılına ait olan bu son cemaat mahalli ahşaptan yapılmış olup altı adet ahşap direk ile beş bölüme ayrılmıştır. Bu mekânın üzeri ortada ahşap çatıklı bir kubbe, yanlarda ise düz ahşap tavanla örtülmüştür. Son cemaat mahallinin doğusunda bulunan kaş kemerli kapı ile kadınlar mahfiline, batısında bulunan kaş kemerli kapı ile de caminin hem minaresine çıkılmakta hem de batıda bulunan mekâna girilmektedir. Son cemaat mahallinin doğusunda tuğla malzeme ile sonradan yapılmış olan sivri kemerli, kirpi saçaklı küçük bir çeşme bulunmaktadır.

G. 7: Caminin taç kapısı (F. Koçyiğit, 2020)

Caminin, beyaz yağlı boya ile boyanmış mukarnas kavsaralı bir taç kapısı vardır. Kavsaranın iç kısmında iki adet sarkıt bulunmaktadır. Taç kapının iki yanında, kum

saati başlıklı birer adet pilastr ve mukarnas kavsaralı mihrabiyeler yer almaktadır. Kavsaranın hemen alt kısmına sülüs hat ile yazılmış inşa kitabesi yerleştirilmiştir. Taç kapı, üç yönden düz ve yarım daire formundaki silmelerle çevrelenmiştir.

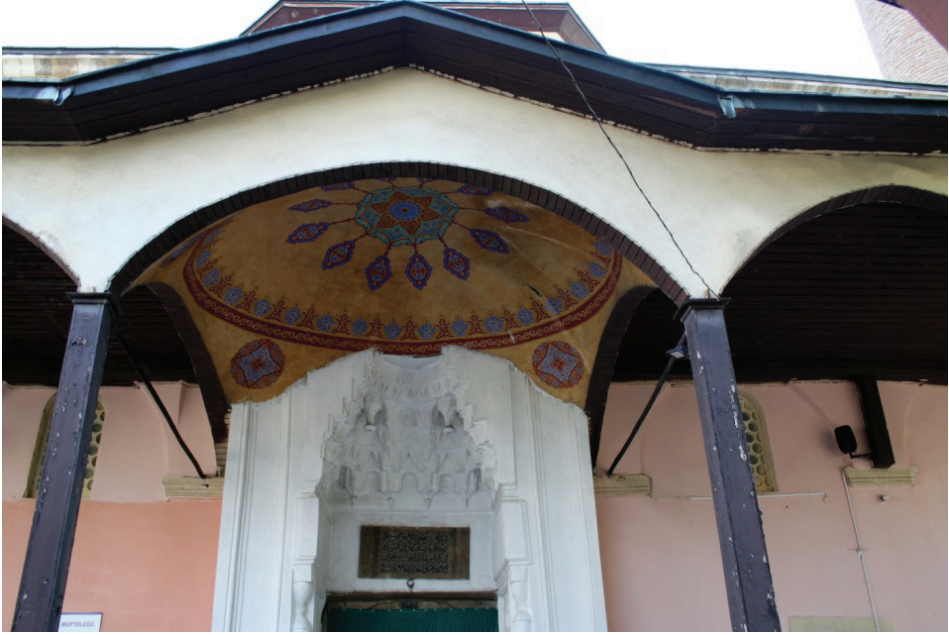
G. 8: Taç kapı üzerine hatalı bir şekilde yerleştirilen orta kubbe (F. Koçyiğit, 2020)

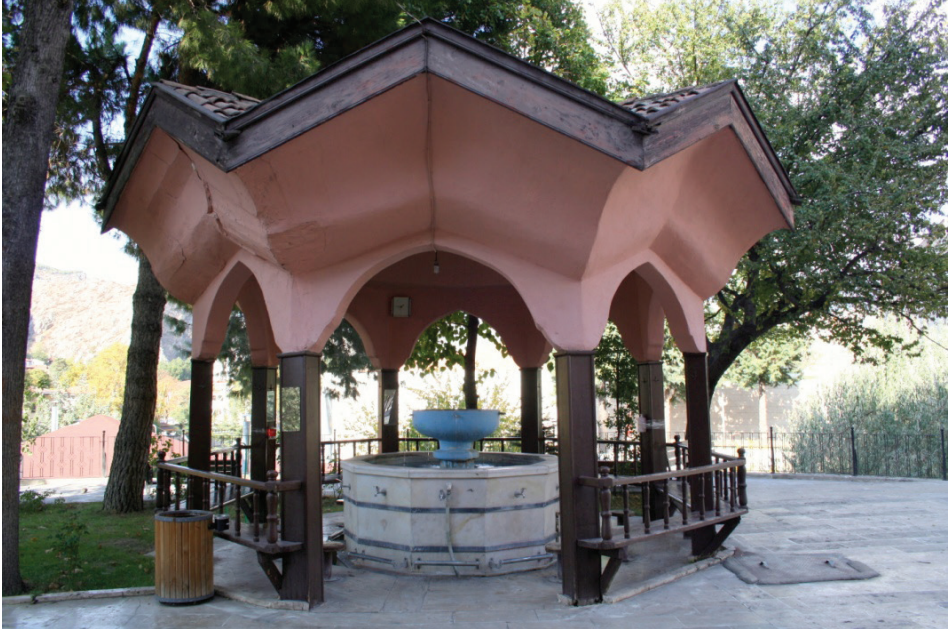
Caminin avlusunda yer alan sekizgen şadırvanının camiden sonra yapıldığı düşünülmektedir (**G. 9**). Amasya Müze Müdürlüğü'ne yazılan 1985 tarihli belgede, caminin etrafında İmar İşleri Müdürlüğü tarafından çevre düzenlemesi için yapılan tetkikler sonrasında; caminin Korunması Gerekli Taşınmaz Kültür Varlığı olarak tescilli olmasına karşın şadırvanın tescilli olmadığı ama caminin koruma alanı içerisinde yer aldığı belirtilmiştir¹⁷.

G. 9: Caminin şadırvanı (F. Koçyiğit, 2020)

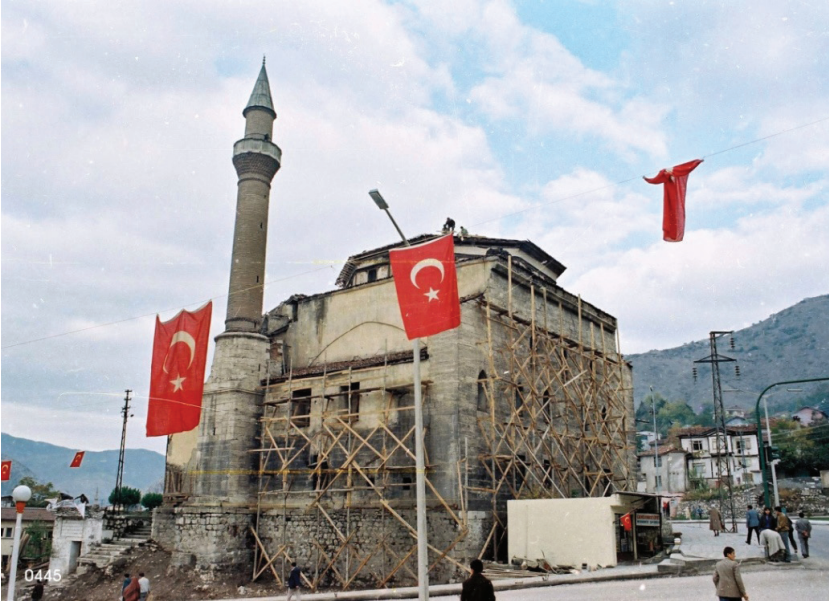
G. 13: Camiye ait eski fotoğraf, tabhane odalarının dışarıdan görünüşü (Samsun Vakıflar Bölge Müdürlüğü)

Gümüřlü Cami, 14. yüzyılda inřa edilmiş bir cami olmasına karşın geçirdiğı büyük çaplı onarımlardan dolayı sonraki yüzyıl özelliklerini de göstermektedir. Caminin doğı ve batısında bursa kemerli birer eyvanın iki tarafında yer alan tabhane odaları bulunmaktadır. Bu odalara giriş hem eyvanın içinden hem de dışarıdan sağlanmaktadır. Doğı cephede yer alan tabhane odalarından kuzeyde olanına giriş, son cemaat mahallinde bulunan kař kemerli küçük bir kapı ile sağlanırken; güneyde olanına, dışarıdan açılan basık yuvarlak kemerli küçük bir kapı ile eyvan içerisindeki bir kapıdan girilmektedir. Batı cephede yer alan tabhane odalarından kuzeyde olanına giriş, yine son cemaat mahallinden sağlanırken; güneyde olanına eyvanın içinden giriş yapılabilmektedir. Günümüzde bu odaların üstüne ikinci bir kat daha ilave edilmiştir. Bahsi geçen bu ikinci katın 1986 yılı onarımlarından önce yapılmış olması muhtemeldir. Elde ettiğimiz raporlara göre, 1986 yılındaki onarımlarda doğı ve batı cephelerinin yeniden yapıldığı tespit edilmiştir. V.G.M'den alınan 1979 tarihli rölöve çizimlerinde ve fotoğraflarda da görüleceğı üzere doğı ve batı cephelerde yer alan tabhane odalarının üst kısmı eğimli bir çatıyla örtülmüş ve bu çatı, harim kısmı üst örtüsünden alt seviyede yapılarak cephede iki katlı bir hareketlilik sağlanmıştır (**G.10, G. 11, G. 13**). Ayrıca çatının üzerinden yükselen büyük bir sağır sivri kemer de bulunmaktadır. Günümüzde ise bu cephelerin harim üst örtüsü seviyesine kadar yükseltildiğı, cephedeki iki katlı hareketliliğın yok edildiğı ve buna ek olarak sağır sivri kemerin de yeniden yapılmadığı görülmektedir. Bunun dışında, bahsi geçen çizim ve fotoğraflardan elde ettiğimiz verilere göre bu tarihlerde son cemaat mahallinin yan tarafları, kâgir malzeme ile kapatılmıştır. Son cemaat mahallinin ahřap olduğı göz önüne alındığında buranın sonraki dönem onarımlarında kapatıldığı söylenebilir. Günümüzde bu kısımların açık bırakılması da bu iddiayı destekler niteliktedir.

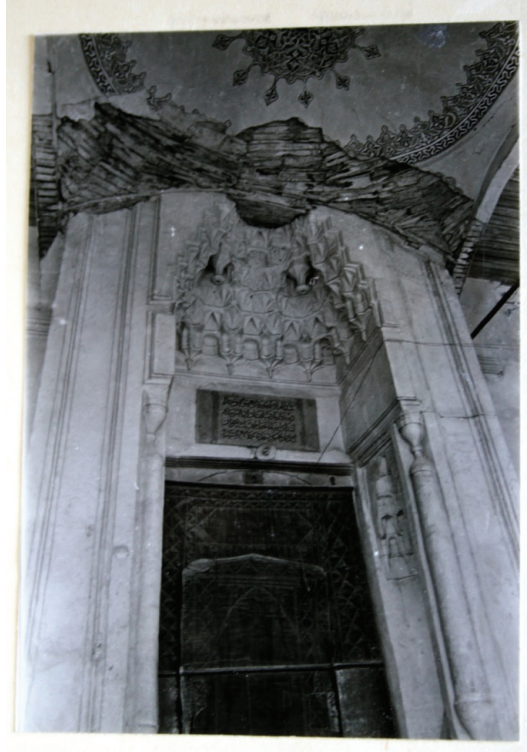
G. 14: Camiye ait eski fotoğraf, orta kubbe ve taç kapı (Samsun Vakıflar Bölge Müdürlüğü)

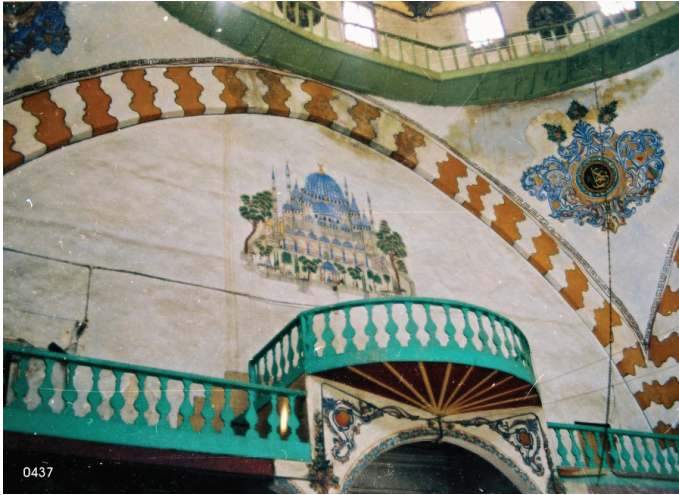
G. 15: Caminin harim kısmında yer alan ve günümüze gelemeyen Selimiye Cami tasviri (Foto Apaydın Arşivi)

Geçirmiş olduğu büyük onarımlarla özgün şeklini kaybeden Gümüşlü Cami'nin sadece mimarisi değil bezemeleri de sonraki dönem onarımlarında büyük değişikliklere uğramış ve kayıplar yaşamıştır. Caminin harim kısmında yer alan günümüzdeki bezemeleri, 1960 yılı onarımlarında yapılmıştır. Caminin bu onarımlar öncesinde sahip olduğu bezeme programı ve motiflerine dair bilgilere eski fotoğraflardan ulaşılmaktadır. Bu belgelerden yola çıkarak caminin onarımlar öncesindeki bezemelerinin Barok etkili olduğu söylenebilir. Bezeme programı, günümüzdeki programına benzer şekilde mihrap, pencere söveleri, pendantsiflerde karşımıza çıkmakla birlikte bugünkünden farklı olarak duvar yüzeylerine ve kasnak pencerelerinin aralarına da çeşitli motiflerin yapıldığı görülmektedir. Caminin özgün bezemelerinden en dikkat çekici olanı ve günümüze ulaşamayan harim kısmı giriş duvarında yer alan Selimiye Cami tasviridir (G. 15). Bu tasvir, Merzifon Kara Mustafa Paşa Camisi'ndeki Süleymaniye Camisi tasvirine benzemektedir²³. Günümüze ulaşamayan bu tasvirde cami, dört minareli ve kubbeli yapılmıştır. Ana kubbenin önünde bir de yarım kubbe ile ağırlık kuleleri bulunmaktadır. Tasvir edilen caminin son cemaat mahalli yedi bölümlü olup bu kısım da kubbelerle örtülmüştür. Tasvirde yer alan tüm kubbe ve külahlar mavi renge boyanmıştır. Caminin avlusuna dört ayaklı bir şadırvan ile çeşitli ağaç tasvirleri yapılmıştır.

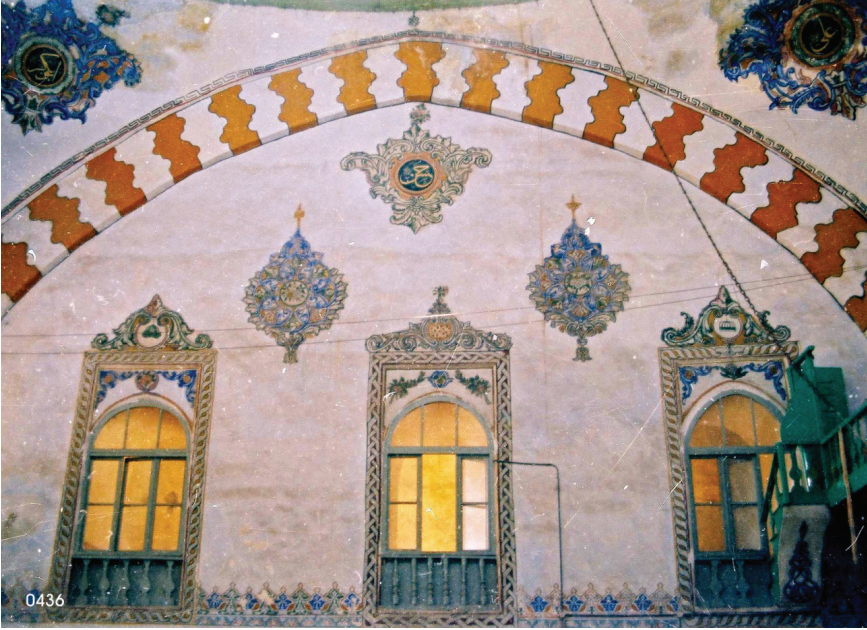
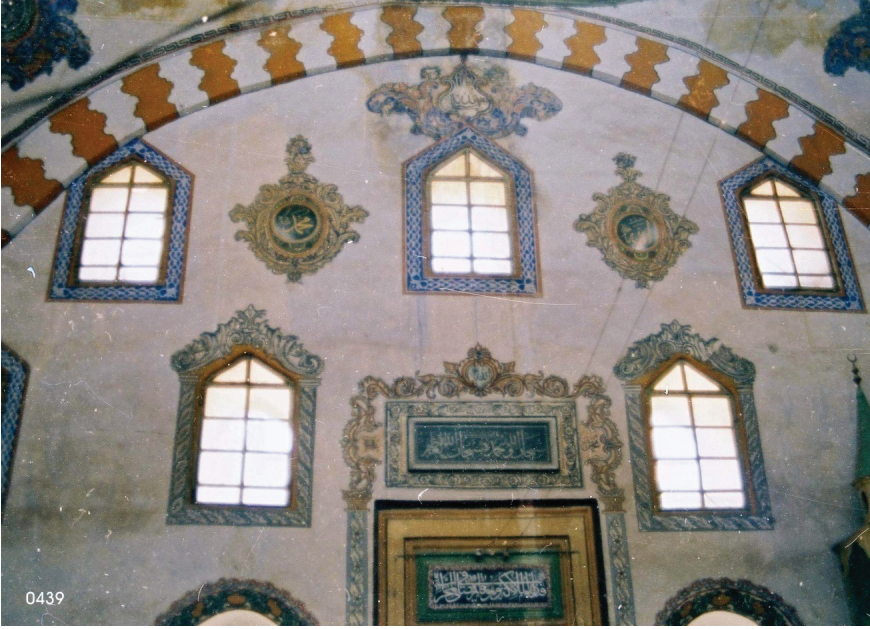
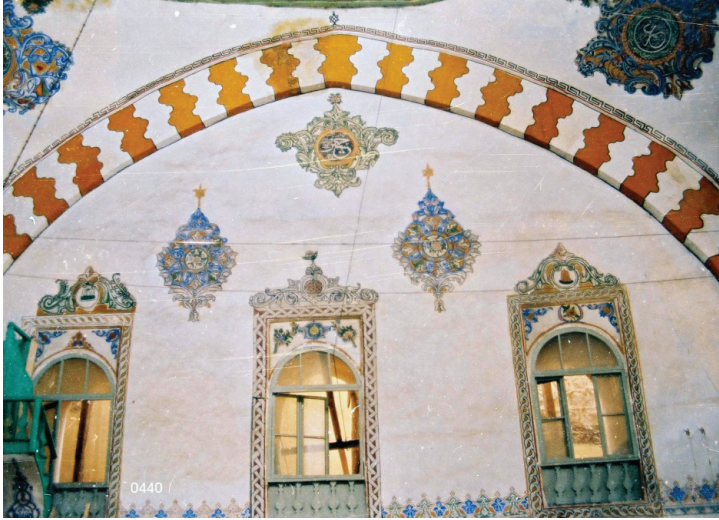
stilize edilmiş palmet motifleri yapılarak bağlantı kurulmaya çalışılmıştır. Pencere aralarına yapılan şemse şeklindeki büyük motifler ise natürel çiçek motiflerinin yanı sıra kıvrım dallarla bezenmiştir (G.17, G. 18, G. 19).

Caminin özgün hâlinde, harim kısmında yer alan dört adet ana kemerin birbirine geçmeli şekilde sarı ve beyaz renklerin almaşıklığıyla bezendiği görülmektedir. Günümüzde bu kemerlerin üstü sıvanmış ve beyaz renge boyanmıştır. Pandantiflerde yer alan madalyonlar içerisinde yine cihâr-ı yâr-i güzîn isimleri yazmakla birlikte özgün hâlinde madalyonların etrafının “S ve C” kıvrımları yapan kıvrım dallarla bezendiği görülmektedir. Bu kıvrım dallar ve stilize yaprak motifleri mavi, sarı, kırmızı renklerle boyanmıştır. Bu motifin tepe noktasında ise üç adet natüralist yeşil renkli yaprak motifleri bulunmaktadır. Bezemelerin özgün hâlinde mihrabın iki yanına birer adet sütunce resmedilmiştir. Üzeri, beş yapraklı çiçek motifi ve yapraklarla bezenen bu sütuncelerin başlıkları üzerinde yükselen kıvrım dallar, mihrabın tepe noktasında birleştirilmiş ve bu birleşme noktasına küçük bir madalyon içerisinde “Allah” yazılmıştır. Mihrabın hemen üzerinde yer alan ve günümüze ulaşamayan ayet kitabesinin etrafı dikdörtgen bir çerçeve şeklinde yaprak ve çiçek motifleriyle bezenmiştir. Mihrabın iki yanında yer alan yuvarlak kemerli pencerelerin söveleri yeşil renkli akantüs yapraklarıyla bezenmiş, yapraklar arasında kalan boşluklar sarı renkle boyanmıştır. Pencereleri dıştan, mavi ve kırmızı renklere boyanmış yaprak dizileri sarmıştır. Bu pencerelerin üstünde yer alan küçük pencerelerin etrafı, mavi zemin üzerine beyaz renkle yapılmış akantüs yapraklarıyla bezenmiştir. Pencerelerin üst kısmına dor stilinde sütun başlıkları tasvir edilmiş ve bu başlıkların üzerinden kıvrım dallar, akantüs yaprakları yükselti olarak tepe noktasında taç görüntüsü elde edilmiştir. Bu pencerelerin üstünde yer alan madalyon içindeki “Allah” ve “Muhammed” yazıları da pandantiflerdeki madalyonlara benzer şekilde kıvrım dallar ve yapraklarla bezenmiştir. En üstte yer alan pencereler ise mavi zemin üzerine yapılmış ve birbirine geçmeler yapan dallarla bezenmiş ve bu dalların köşe noktalarına da birer adet palmet motifi resmedilmiştir. Mihrap duvarında yer alan en üstteki pencerenin üzerine “S” kıvrımlı dallardan çıkan akantüs yapraklarıyla bezeli bir taç yapılmış ve tacın orta kısmına sülüs hatla “Allah” yazılmıştır (G. 15). Caminin özgün bezemelerinde harim kısmında, her pencere ayrı şekilde bezenmiştir ancak bu pencere bezemelerinin ortak özelliği çevrelerinin sarmal ya da geçmeler yapan kıvrım dallarla bezenmiş olması ve pencere üstlerine tasvir edilen taçların kıvrım dallar ve akantüslerle bezenmesidir. Bu pencerelerde Bektaşî ve Mevlevî sembollerinden olan serpuşların da (tac-ı şerif) tasvir edildiği görülmektedir. Merzifon Kara Mustafa Paşa Camii’nin şadırvanındaki kubbede de serpuş tasvirleri yer almaktadır. Zileli Emin Usta’nın imzası bulunan bu eserde Bektaşî ve Mevlevî serpuşlarının resmedildiği bilinmektedir. Gümüşlü Camii’nin günümüze ulaşamayan pencere süslemelerinde yer alan serpuş tasvirlerinin Kara Mustafa Paşa Camii şadırvanındaki serpuş tasvirlerine benzerlik göstermesi de Gümüşlü Camii’deki tasvirlerin Zileli Emin Usta tarafından yapıldığını desteklemektedir²⁴. Pencerelerin kemer köşeleri natüralist çiçek motifleri ile süslenmiştir. Pencereler arasında kalan yüzeylere ise şerit şeklinde

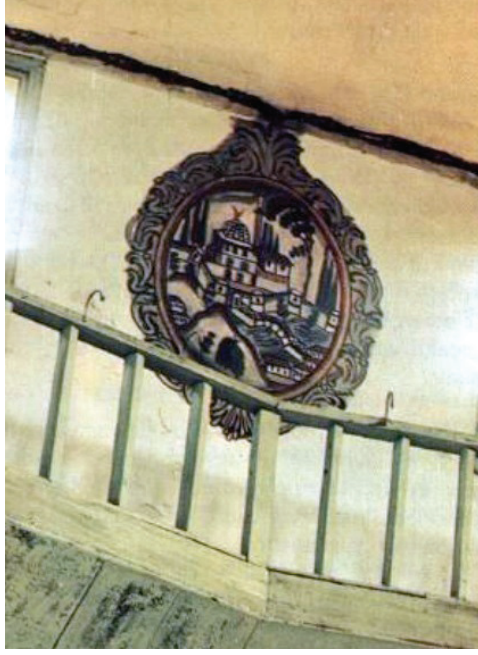
Eski fotoğraflardan elde ettiğimiz kısıtlı verilere göre kasnakta pencere aralarına madalyonlar içerisinde manzara tasvirleri yapılmıştır ancak bunların hiçbirini günümüze ulaşmamıştır (G. 20).

G. 20: Caminin kasmağında yer alan ve günümüze ulaşamayan manzara tasviri (Rüçhan Arık, *Batılılaşma Dönemi Anadolu Tasvir Sanatı*, 80)

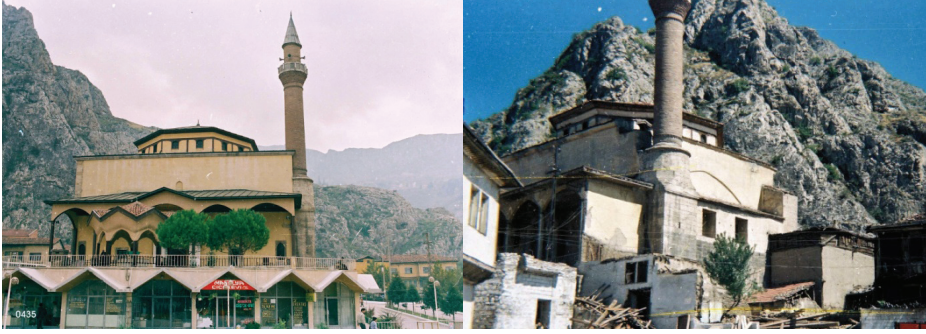
G. 21 ve G. 22: Caminin çevresine ait eski fotoğraf (Foto Apaydın Arşivi)

Caminin çevresinde yer alan ahşap evler ile tek veya iki katlı dükkân dizilerinin de çevre yolu bağlantısını sağlamak amacıyla 1986 yılında yıkıldığı elde edilen raporlardan bilinmektedir. Caminin çevresinde yapılan düzenlemeler eski fotoğraflar aracılığıyla görülebilmektedir (G. 21-G. 25).

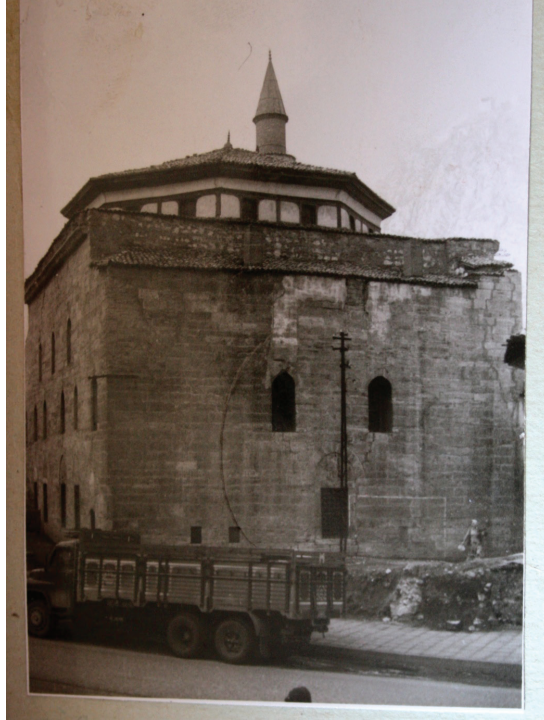
G. 23: Caminin doğu cephesine ait eski fotoğraf (Foto Apaydın Arşivi)

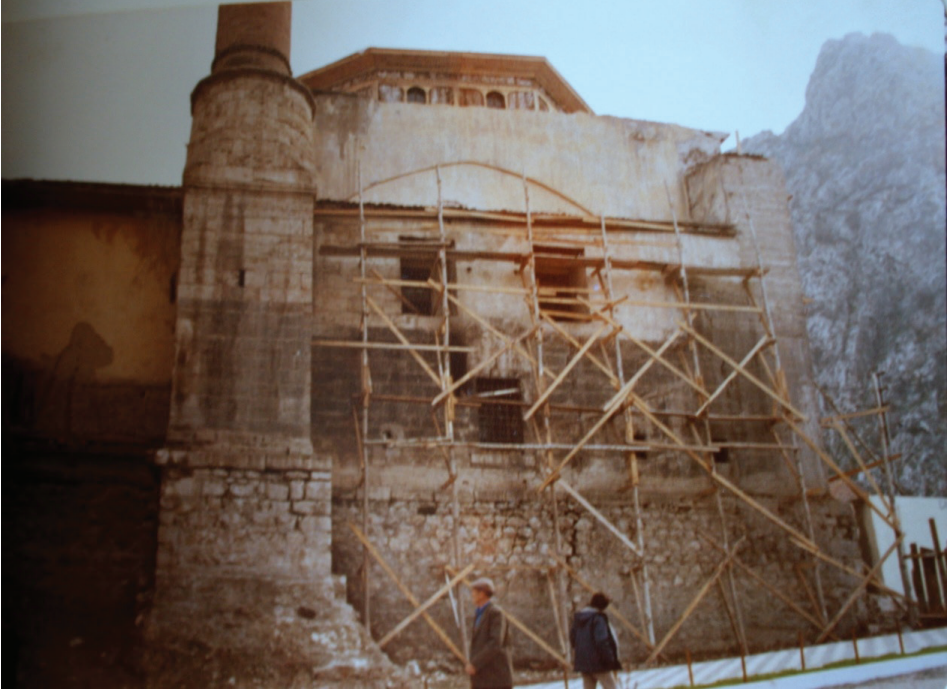
G. 24: Caminin batı cephesine ait eski fotoğraf (Foto Apaydın Arşivi)

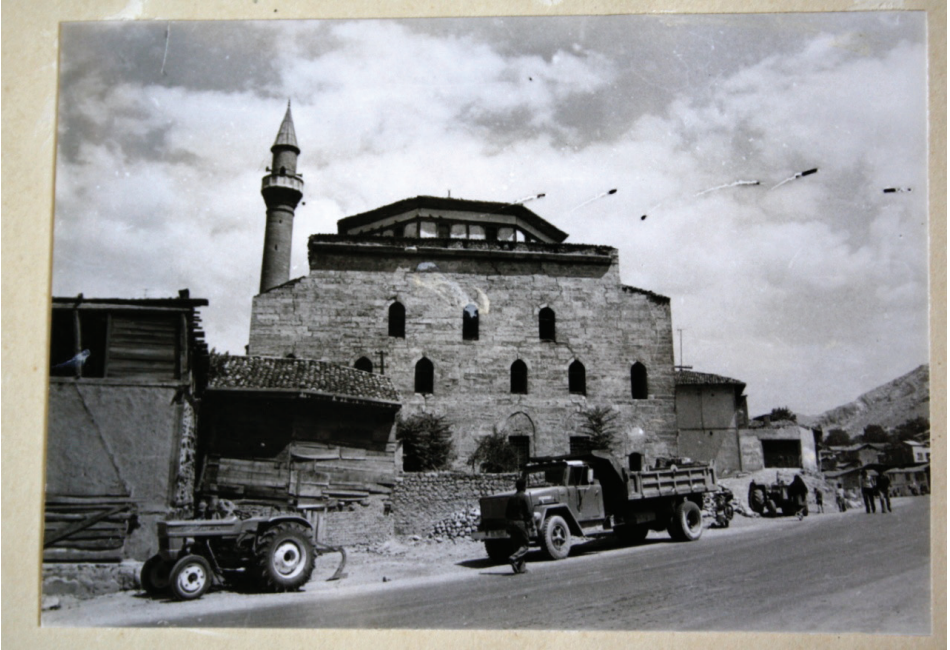
G. 25: Caminin çevresine ait eski fotoğraf (Foto Apaydın Arşivi)
