## Yüzüncü Yıl Üniversitesi Fen Bilimleri Enstitüsü Dergisi

## Bitlis Kent Merkezinde Kültür Varlıklarına Yönelik Tehlikelerin Değerlendirilmesi ve Koruma Önerileri

## An Evaluation of the Risks of Damage to Cultural Assets in Bitlis City Center and Protection Suggestions

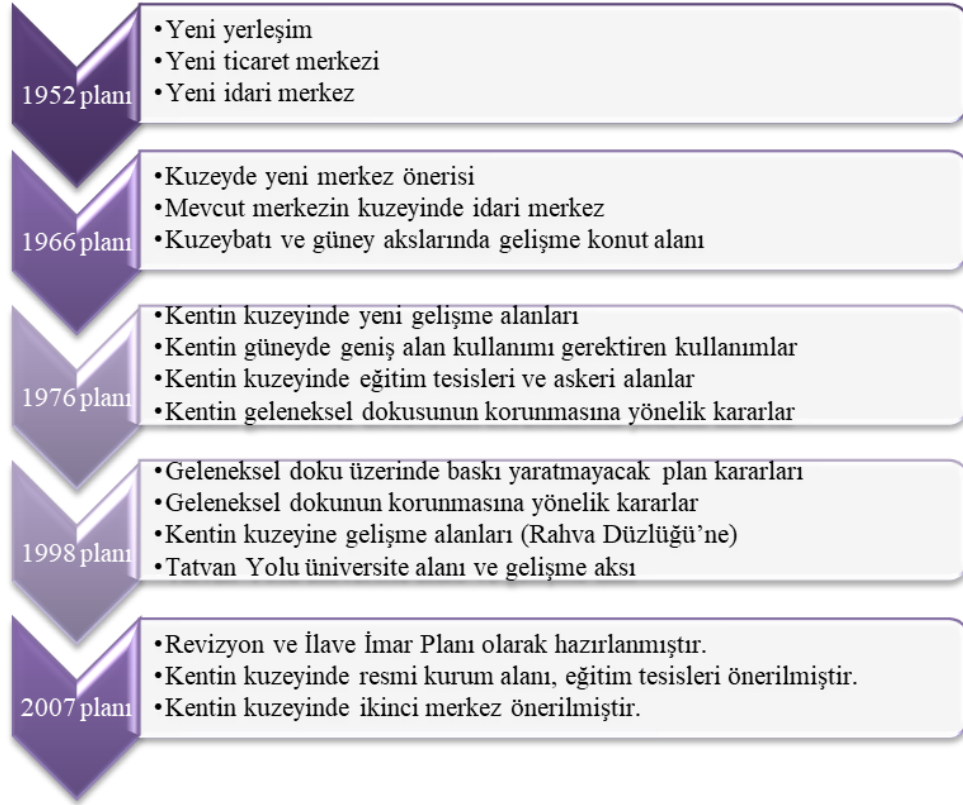
Şekil 5. Geçmişten günümüze kent gelişimini etkileyen imar planı kararları.

1998 yılında kent merkezine ilişkin imar planı ve sit alanları için koruma amaçlı imar planı yapılmıştır (1998 yılı KAİP Plan Araştırma Raporu). Daha sonra 2007 Bitlis Revizyon ve İlave İmar Planı hazırlanmıştır (Şekil 5). Süreç içerisinde 2007 planında resmi kurum alanı, eğitim kurumları tesis alanı, cezaevi, Bitlis Kalesi çevresi gibi özel konular kapsamında plan tadilatı yapılmıştır (Bitlis Belediyesi Arşivi).

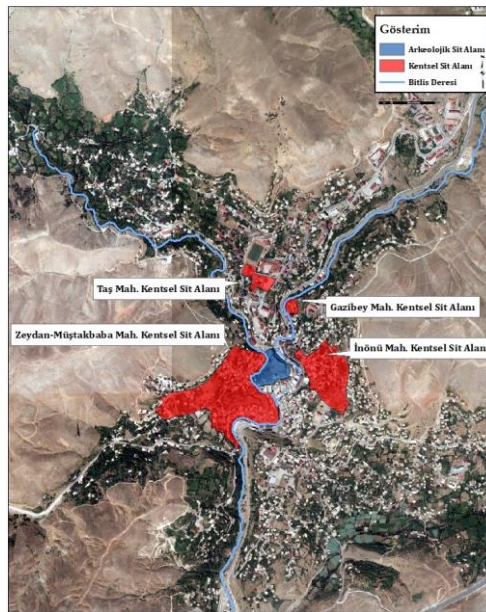
Şekil 7. Bitlis kent merkezi sit alanları.

Bitlis Kalesi'nin içinde bulunduğu alan I. derece arkeolojik sit alanı, Kale'nin doğu eteklerinden güney eteklerine kadar uzanan alan III. derece arkeolojik sit alanı, vadinin iki tarafında gelişen konut alanlarının bir kısmını içeren dört farklı bölge kentsel sit alanıdır (Şekil 7). Bu bölgelerde çok sayıda sivil mimarlık örneği ve anıtsal yapı bulunmaktadır. Sit alanlarının bulunduğu bölge kentin ticaret merkezidir.

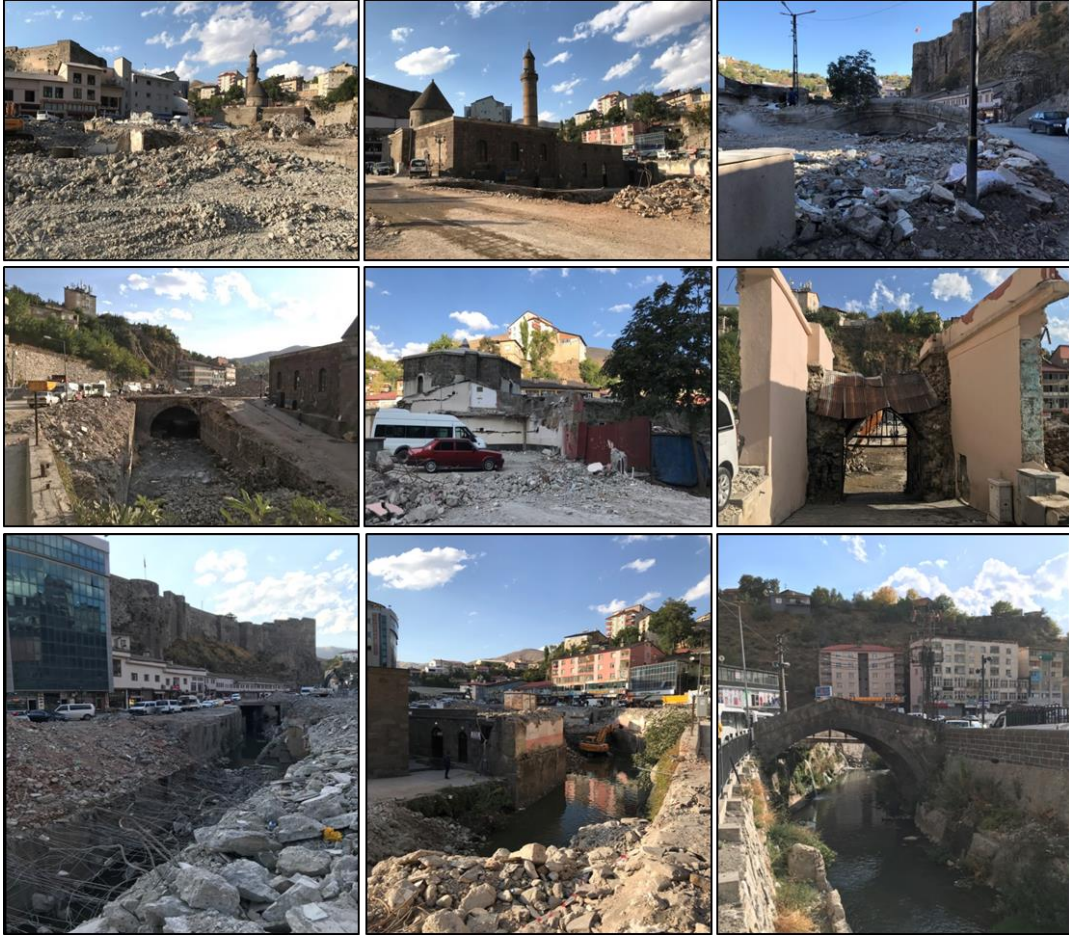
Şekil 16. Bitlis kent merkezinde dere üstü yıkım çalışmalarında açığa çıkan kültür varlıkları.

İkinci müdahale ise kent merkezinde Atatürk, Devrim, Gazi Bey, Hersan ve Muştakbaba Mahalleleri sınırları içerisinde bulunan alanda gerçekleştirilmiştir. Bu alan, 6306 sayılı Afet Riski Altındaki Alanların Dönüştürülmesi Hakkında Kanun gereğince riskli alan ilan edilmiştir (Şekil 15). Söz konusu alanda, “Dere Üstü Kentsel Dönüşüm Riskli Alan Projesi” kapsamında yapı yıkımları gerçekleştirilmiştir (Bitlis Valiliği, 2021). Yıkım gerçekleştirilen alanda tespit edilen 3 adet köprü, bir sur duvarı kalıntısı ve han VKVKBK Kararıyla tescillenerek koruma altına alınmıştır (Şekil 16).

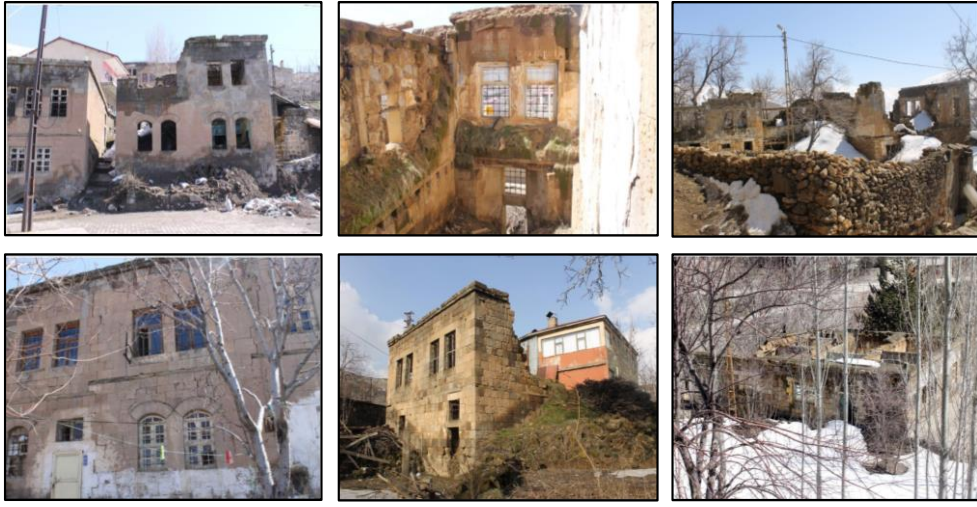
Şekil 17. Bitlis kent merkezindeki kültür varlıklarında insan kaynaklı bozulmalar (<https://www.facebook.com/kudeb.bitlis/photos>).

Bitlis kent merkezinde, geleneksel konut dokusu başta olmak üzere tüm kültür varlıklarının bozulmasına neden olan insan kaynaklı tehlikeler; bakımsızlık, terk edilme ve hatalı müdahalelerdir. Geleneksel konutlar düzenli aralıklarla bakım ve onarıma ihtiyaç duymaktadır. Toprak malzemeye yapılan üst örtüleri (dam) kış aylarında biriken kar nedeniyle tahrip olmakta ya da çökmektedir (Şekil 17). Soğuk ve kar yağışının yoğun geçtiği kış aylarından sonra damların bakımlarının düzenli yapılması gerekmektedir. Düz toprak damlar, bitkilerin filizlenmemesi için ilkbahar ayının başlarında üzerlerine tuz serpilerek "loğ" adı verilen silindirik taşla sıkıştırılmaktadır. Yağmur sularının sızıntı yapmasını önlemek amacıyla sonbahar aylarında da aynı işlem yapılmaktadır. Bakım yapılmadığı takdirde yapı su alarak eskimeye başlamaktadır (VKVKBKM arşivi). Tescilli yapı sahiplerinin çoğunlukla düşük gelirli olması, özgün damların sürekli bakımının yapılmaması ve bilinçsizlik gibi nedenlerle yapılar tahrip olmaktadır. Bu durum yöre halkının dokuya aykırı olan sac veya beton malzemeye çatıya kaplama yapmak gibi aykırı uygulamalar yapmasına neden olmaktadır.

Bakımsızlık kaynaklı sorunlar dışında, yapıların kütlelerinde, cephesinde, malzeme ve yapım tekniğinde değişiklik yapılması; yapılara monte edilen aydınlatma elemanları, antenler, reklam panoları, tanıtım levhaları gibi dokuya aykırı uygulamalar nedenleriyle yapılar ya tahrip olmuş ya da algılanabilirliği azalmıştır. Geleneksel yapıların günümüz konfor koşullarını sağlayamaması nedeniyle eklentilerin yapılması, kat ilaveleri, malzeme veya yapım sisteminde değişiklikler, dokuya uyumsuz onarımlar gibi uygulamalar yapılarda fiziksel bozulma ve yıpranmalara neden olmuştur. Ayrıca günümüzde geleneksel mimarinin yapı ustaları sayıca azalmıştır. Yapılan işin zor olmasına karşın ekonomik katkısının düşük oluşu bu alanda usta yetişmemesine neden olmuştur. Yapılan bütün bu yanlış müdahaleler sadece kültür varlıklarının bozulmasıyla sınırlı kalmayıp çevresel ve görsel kalitenin bozulmasına neden olmuştur.
