Fırat Üniversitesi Harput Araştırmaları Dergisi (FÜHAD)
Cilt: 9, Sayı: 17, Mart 2022, s. 33-73, ISSN: 2148-2527

HARPUT VE CİVARINDA BULUNAN ÇEŞMELER

Fountains In and Around Harput

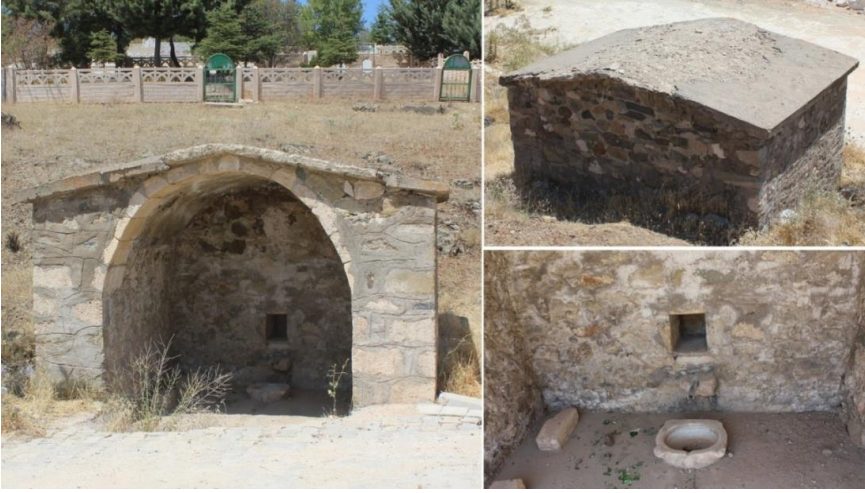
Resim 1: Ağyolu Çeşmesi'nin detay ve genel görünümü

Yatay dikdörtgen planlı olan çeşme eyvan biçimli, içten tonozlu ve tek cephelidir. 270x380 ölçülerinde olan yapı, 260 cm yüksekliğe ve 217 cm derinliğe sahiptir. Yuvarlak olan niş (eyvan) kemeri düzgün kesme taşlardan yapılmış olup güneydoğu yönüne bakmaktadır. Tonoz genişliği, 228 cm genişliğinde, 232 cm yüksekliktedir Yapının ön cephesi düzgün kesme taş; diğer cepheleri ise moloz taştan yapılmıştır. Tabandan 30 cm yükseklikte, akmayan bir demir lülesi mevcuttur. Demir boru, çeşmenin orijinal taş oluşu üzerine yerleştirilmiştir. Demir borunun hemen üzerinde 25x30 cm ölçülerinde dikey dikdörtgen formda taşlık nişi bulunmaktadır. Su yalağı yerine

Harput’un yaklaşık 2 km kadar kuzeyinde, Ağyolu Mezarlığı’nın içerisinde yer almaktadır. Suyu akmayan çeşme günümüzde kullanılmamaktadır. Osmanlı Dönemi’nde yapılan çeşmenin inşa tarihi bilinmemektedir. Yapının üzerindeki sıva ve harçlardan onarım gördüğü anlaşılmaktadır (Resim 1, Çizim 1).

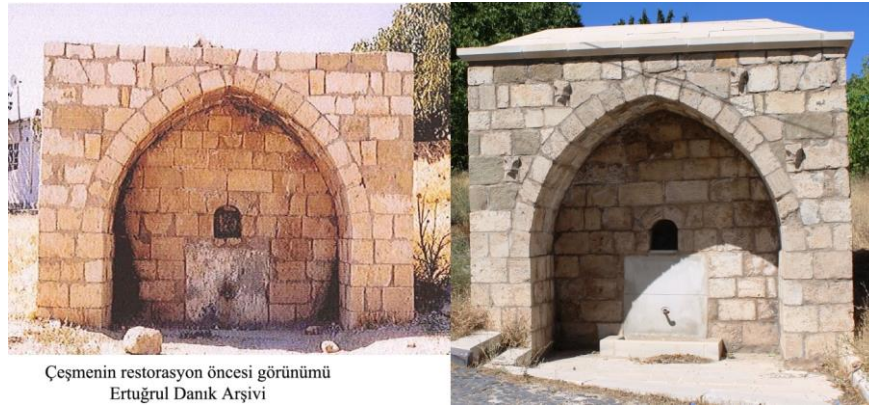
Resim 2: Alaaddin Bey Çeşmesi'nin restorasyon öncesi ve sonrası görünümü

müzde kullanılmamaktadır. Kitabesi üzerinde görülen H.988 (M.1580-1581) tarihi, çeşmenin yapım tarihi olarak kabul edilir. Çeşmenin özgün yerinin, Üç Lüleli Çeşmesi'nin hemen yanında² olduğu yönündedir. İmar çalışmaları ile birlikte günümüzdeki yerine taşınmıştır (Resim 2, Çizim 2).

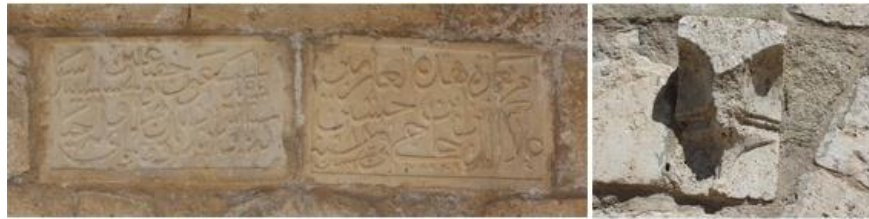
Resim 3: Alaaddin Bey Çeşmesi üzerinde bulunan kitabe ve süsleme

Yatay dikdörtgen planlı olan çeşme eyvan biçimli, içten tonozlu ve tek cephelidir. 154x375 cm ölçülerinde, 290 cm yüksekliğinde ve 105 cm derinliğindedir. Çeşmenin üzerine sonradan yapılan kırma çatı ile birlikte mevcut yükseklik yaklaşık olarak 350 cm olarak ölçülmüştür. Tonozun 250 cm ölçüsündeki sivri kemeri, düzgün kesme taşlarla örülmüştür. Kemerin yerden yüksekliği 255 cm'dir. Yapının bütün cephelerinde düzgün kesme taş kullanılmıştır. Sonradan monte edildiği anlaşılan ayna taşı mermerdir. Ayna taşı üzerinde bir adet lülesi bulunmaktadır ancak günümüzde mevcut değildir. Dikdörtgen formlu su yalağı mermerdir. Ayna taşının üst kısmında 30x33 cm ölçülerinde 37 cm derinliğinde kemerli tas nişi, bu nişin üzerinde ise iki adet kitabesi mevcuttur (Resim 3).

Kemerin sağında iki adet, solunda da iki adet olmak üzere, duvar içine yerleştirilmiş toplamda 4 adet devşirme olduğu anlaşılan süsleme ögesi (mukarnas elemanı) bulunmaktadır. Bu süsleme öğeleri yüzeyden kabartma şekilde yapılmıştır. Düz damlı olduğu belirtilen yapının üst örtüsü (son yıllarda yapılan restorasyon çalışmalarından sonra) kesme taşlardan kırma çatı şeklinde yapılmıştır.

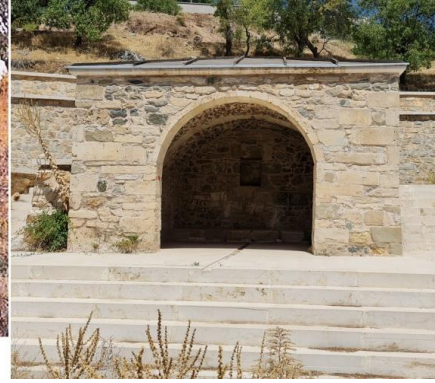
Resim 4: Çaphur Çeşmesinin restorasyon öncesi ve sonrası görünümü (Elazığ Belediyesi, KUDEB)

Çeşmenin restorasyon öncesi görünümü
(Azime Ferya Aktaş)

Yatay dikdörtgen planlı olan çeşme eyvan biçimli, tonoz örtülü ve tek cephelidir. Ön cephesinde sıralı moloz örgü içinde yer yer düzgün kesme taş, diğer cephelerde ise moloz taş örgü kullanılarak inşa edilmiştir. Özgün yapısına uygun olarak restore edilmiştir. 530 x495 cm ölçülerinde, 440 cm derinliğinde olan yapı, kırma çatı ile birlikte 270 cm yüksekliğe sahiptir. Yuvarlak olan tonoz kemeri 265 cm genişliğinde ve 190 cm yüksekliktedir. Çeşmenin tonoz biçiminde olan üst örtüsü 3 adet kemer ile taşıyıcı eleman olarak kullanılmaktadır. Arazinin topografyasından dolayı çeşmenin doğu tarafındaki arka yüzü yamaca yaslanmaktadır. Geçmişte yolculara hizmet eden (Parlak, 1998: 267) ve yılın bazı bölümlerinde akan yapıda suyun çıkışı bir adet lüle ile (demir boru) sağlanmıştır. Bu demir boru özgün lüle yerine sonradan takılmış olmalıdır. Lülenin hemen üst kısmında 50x50 cm ölçülerinde bir adet tas nişi bulunmaktadır. Tas nişinin hemen üstünde ise yine dikdörtgen formlu (50x 40 cm) kitabe yuvası mevcuttur. Ancak kitabesi sökülmüştür. Lülenin dibinde, giriş kotundan daha yüksek kotta yapılmış bir su yalağı bulunmaktadır. Düz damlı olan yapının üst örtüsünün üzeri kırma çatı şeklinde yeni-den yapılmıştır.

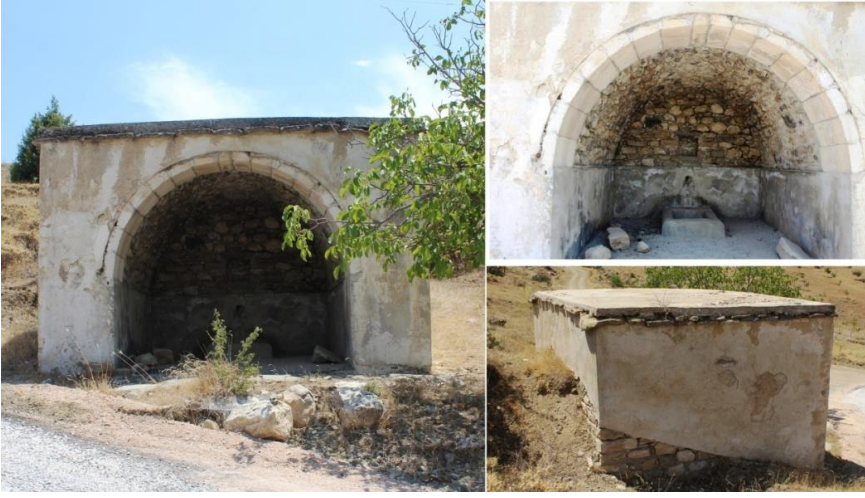
Resim 6: Deliktaş Çeşmesi'nin genel ve detay görünümü

Yatay dikdörtgen planlı olan çeşme eyvan biçimli, içten tonozlu ve tek cephelidir. 340x403 cm ölçülerinde olan yapı, 277 cm derinliğe ve 255 cm yüksekliğe sahiptir. Yuvarlak olan tonoz kemeri kuzeye bakmakta olup düzgün kesme taşlardan yapılmıştır. Tonoz kemerinin açıklığı 242 cm, yüksekliği 220 cm'dir. Yapının diğer cepheleri sıva altında kaldığı için, inşa tekniği ve kullanılan malzeme hakkında bilgi sahibi olunamamıştır. Tabandan 50 cm yüksekliğinde lüle yuvasının olduğu yerde sıva içerisinde kalmış taş oluk görülmektedir. Muhtemelen bu oluk üzerine sonradan demir lüle yerleştirilmiştir. Suyun akıtıldığı yalak ise sonradan betonarme olarak yapılmıştır. Çeşmenin bitimine, taşın suyun aktarıldığı ikinci bir yalak daha eklenmiştir. Lülenin hemen üzerinde 30x32 cm ölçülerinde taş nişi bulunmaktadır. Yapının tonozlu olan üst örtüsü, dıştan sonradan düz damlı ve betonarme olarak yenilenmiştir.

Harput'un yaklaşık 6 km kuzeyinde, eski Pertek yolu güzergâhında, günümüzde ise Deliktaş Mezrası'na giden yol üzerinde yer almaktadır. Suyu akmayan çeşme günümüzde kullanılmamaktadır. İnşa tarihi hakkında herhangi bir bilgi bulunmamaktadır. Yapı, günümüz malzemesi çimento içerikli harç ile betonarme olarak onarılmıştır (Resim 6, Çizim 5).

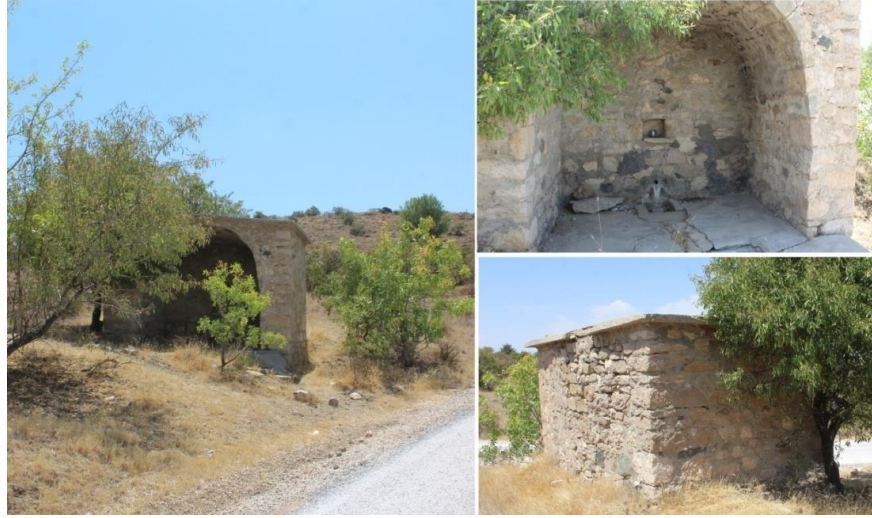
Resim 7: Danişmend Çeşmesi'nin genel ve detay görünümü

Yatay dikdörtgen planlı olan çeşme eyvan biçimli ve tek cephelidir. İçten tonoz örtülü çeşme, 330x270 ölçülerinde, 177 cm derinliğinde, 270 cm yüksekliğindedir. Yuvarlak olan tonoz kemeri, 248 cm genişliğinde, 250 cm yüksekliğindedir. Tonoz kemeri düzgün kesme taşlardan yapılmış olup güneybatı yönüne bakmaktadır. Yapının diğer cepheleri ise moloz taştan inşa edilmiştir. Tabandan 30 cm yükseklikte, suyun çıkışını sağlamak için orijinal lüle yerine demir boru takılmıştır. Borunun hemen dibinde sonradan yapılmış betonarme su yalağı bulunmaktadır. Taşan suların aktarıldığı 42x100 cm ölçülerinde orijinal olan ikinci bir yalak daha bulunmaktadır. Çeşmenin tonoz şeklinde olan üst örtüsü dıştan düz damlı olarak yenilenmiştir.

Harpur'un yaklaşık 2.5 km kuzeybatısında, bugünkü Danişmend köyü sınırları içerisinde, Eski Pertek yolu üzerinde yer almaktadır. Suyu akmayan çeşme günümüzde kullanılmamaktadır. Osmanlı Dönemi'nde inşa edilen çeşmenin yapım tarihi bilinmemektedir. Yapı, günümüz malzemesi çimento içerikli harç ile betonarme olarak onarılmıştır (Resim 7).

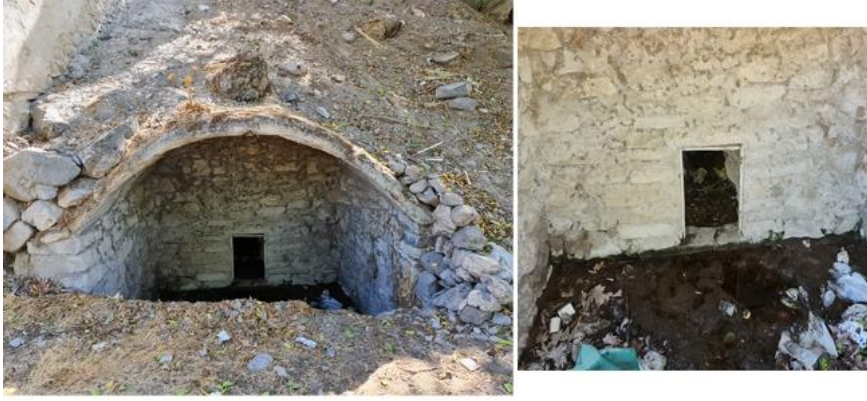
Resim 8: Erbilidi (Hacıseli) Çeşmesi'nin genel ve detay görünümü

Yatay dikdörtgen planlı olan çeşme eyvan biçimli, tonoz örtülü ve tek cephelidir. Çeşme, 390x260 cm ölçülere ve 195 cm derinliğe sahiptir. Yuvarlak olan tonoz kemerin genişliği 260 cm olup mevcut yüksekliği ise 240 cm'dir. Ön cephesinde kaba yonu taş, iç cephelerinde moloz taş örgü ve kaba yonu taş kullanılmıştır. Çeşme sonradan yapılan imar çalışmaları sonrasında yol kotu altında kalmıştır. Batı cephesinde, yaklaşık olarak 70x40 cm ölçülerinde temizleme penceresi bulunmaktadır. Yapının içi günümüzde

köylüler tarafından çöp ile doldurulduğundan çeşmenin özgün zemini hakkında bilgi sahibi olunamamıştır. Üst örtüsü içten beşik tonozlu olup dıştan düz damlıdır (Resim 8).

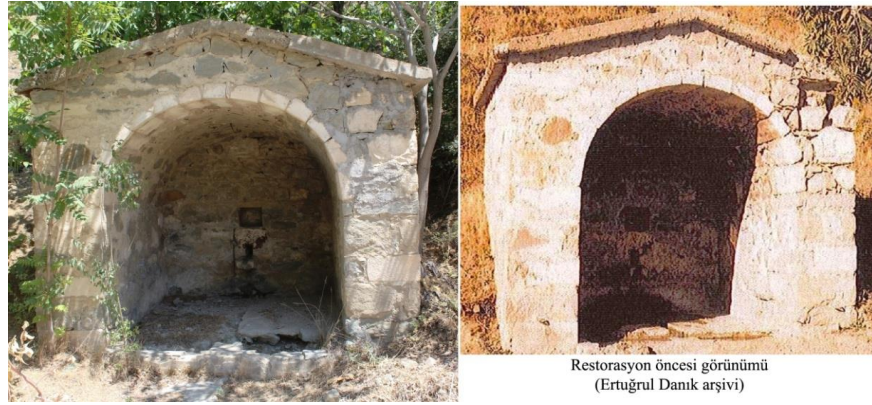
Resim 9: İsmail Çeşmesi'nin restorasyon sonrası ve öncesi görünümü

Yatay dikdörtgen planlı olan çeşme eyvan biçimli, tonoz örtülü ve tek cephelidir. Yapı, 323x267 ölçülerine, 220 cm derinliğe, 280 cm yüksekliğe sahiptir. Yuvarlak olan tonoz kemeri, düzgün kesme taşlardan yapılmış olup güney yönüne bakmaktadır. Tonoz kemer genişliği 200 cm, yüksekliği ise 215 cm'dir. Yapının ön cephesi, moloz örgü içinde yer yer düzgün kesme; diğer cepheleri ise moloz taştan yapılmıştır. Suyun çıkışı, tabanından yaklaşık olarak 40 cm yükseklikte, özgün olan ve taştan yapılan su oluğu ile sağlanmaktadır. Oluğun hemen üzerinde 28x25 cm ölçülerinde bardaklık yer almaktadır. Arşiv fotoğraflarından yapının bir adet yalağı olduğu görülmektedir. Ancak zeminde sonradan yapılan beton dolgu ile yalak zemin altında bırakılmıştır. Yapının üst örtüsü, beşik tonoz dıştan betonarme beşik çatı ile örtülüdür.

Harput'un kuzeydoğusunda, Buzluk Mağarası-Alayaprak yol ayrımı üzerinde yer almaktadır. Suyu akmayan çeşme günümüzde kullanılmamaktadır. Osmanlı Dönemi'nde yapılan çeşmenin inşa tarihi bilinmemektedir. Yapı, günümüz malzemesi çimento içerikli harç ile betonarme olarak onarılmıştır (Resim 9, Çizim 6).

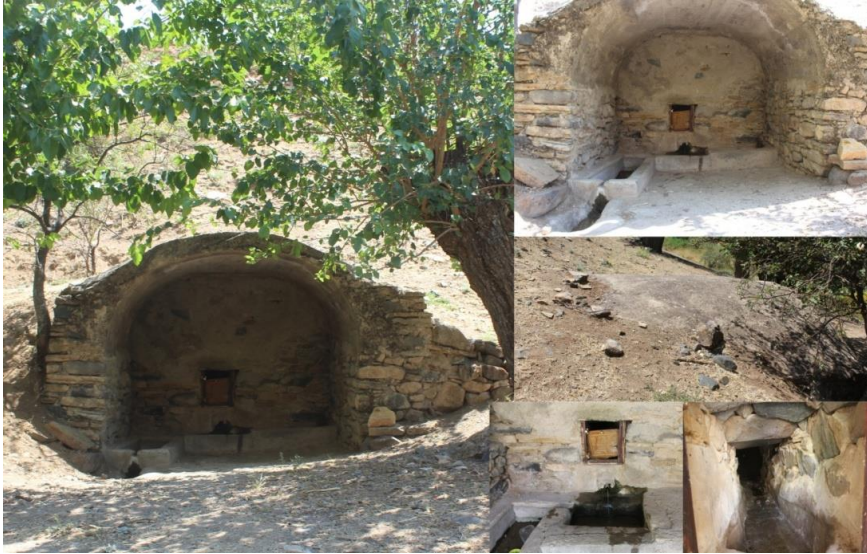
Resim 10: Karaca Çeşmesi'nin genel ve detay görünümü

Yatay dikdörtgen planlı olan çeşme eyvan biçimli, tonoz örtülü ve tek cephelidir. 405x305 cm ölçülerinde, 248 cm derinliğinde, 245 cm yüksekliğindedir. Söz konusu yükseklik ön cephe için geçerlidir. Arka ve yan cepheler ise çeşmenin yamaç eteğinde yapılmasından dolayı toprak içine gömülü şekilde yapılmıştır. 248 cm genişliğinde, 222 cm yüksekliğinde olan tonoz kemeri, yuvarlak formada olup tamamen betonarme olarak yenilenmiştir.

Kemer ayakları ise yassı formlu moloz taş kullanılarak inşa edilmiştir. Yan ve arka cephede kaba yonu ve moloz taş kullanılmıştır. Yapının iç kısmında 30 cm yüksekliğinde su yalağı ile aynı seviyede bir testi sekisi bulunmaktadır. Suyun çıkışı demir boru ile sağlanmakta olup özgün olan taş oluğun üzerine monte edilmiştir. Lülenin üzerinde dikdörtgen planlı bir temizleme penceresi bulunmaktadır. Bu pencereden bakıldığında, suyun taştan yapılmış bir kanal vasıtasıyla getirildiği görülmektedir. 38x42 cm ölçülerinde olan tas nişi ise kuzey yan cephe içerisine yerleştirilmiştir. Betonarme olan üst örtüsü beşik tonozludur.

Harput'un yaklaşık 5 km kuzeyinde, eski Pertek yolu üzerinde, Karaca mevkiinde yer almaktadır. Suyu akmakta olan çeşme günümüzde kullanılmaktadır. Osmanlı Dönemi'nde yapılan çeşmenin inşa tarihi bilinmemektedir. Yapı üzerinde görülen sıva izlerinden yapının onarım gördüğü anlaşılmaktadır (Resim 10).

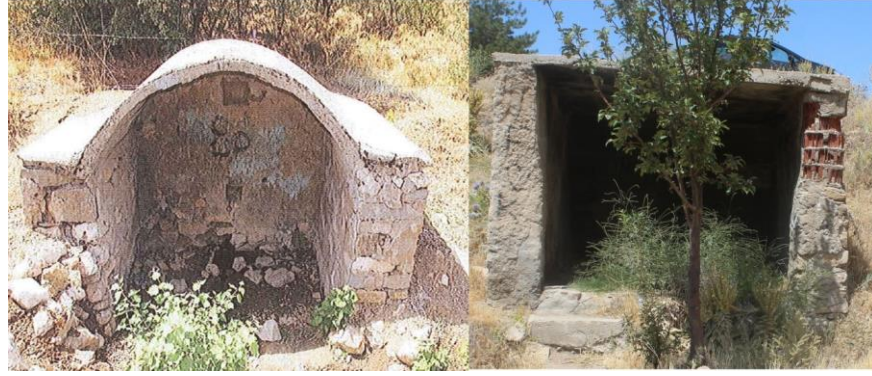
Resim 11: Kırkkuyu Çeşmesi'nin onarım öncesi ve sonrası görünümü

Mevcut olan yapı günümüzde dikdörtgen planlı olup 340x365 cm ölçülerinde, 300 cm derinliğinde, 220 cm yüksekliğindedir. Beden duvarlarının alt tarafında özgün taşlar korunarak üzeri sıva ile kapatılmıştır. Duvarların üst tarafları ise tuğla ve beton kullanılarak yeniden yükseltilmiştir. Yapının ön cephesi güney yönüne bakmaktadır. Kuzey iç cephede, sıvanın

döküldüğü bölümden çeşmeye ait özgün taşların bir bölümü görülmektedir. Yapının taban seviyesinden yaklaşık olarak 15 cm yükseklikte suyun çıkışını sağlayan demir bir borusu bulunmaktadır. Su yalağının taşları orijinal olup siva ile taşların üzerleri kapatılmıştır. Yapının doğu iç duvarı önüne beton- dan oturma sekisi eklenmiştir. Orijinalinde tonoz ile örtülü olan yapı, günümüze düz dam şeklinde yenilenmiştir.

Harput'un yaklaşık 3 km kuzeydoğusunda, Buzluk Mağarası'na giden yol üzerinde yer almaktadır. Günümüzde suyu akmakta olan çeşme kullanılmaktadır. Osmanlı Dönemi'nde yapılan çeşmenin inşa tarihi bilinmemektedir. Daha önce eyvanlı tipte olan çeşme, onarım çalışmaları sonrası özgün yapısı tamamen yok edilmiş; sade bir yapı haline dönüştürülmüştür (Resim 11).

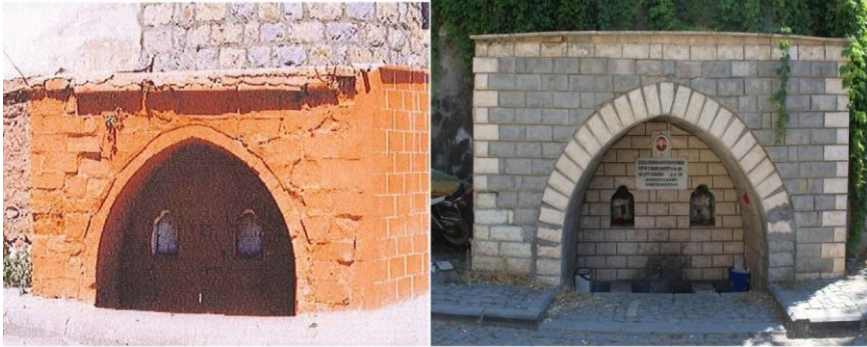
Resim 12: Kuru (Halkevi) Çeşmesi'nin restorasyon öncesi ve sonrası görünümü

Arşiv fotoğraflarına bakıldığında yapının düzgün kesme taşlardan inşa edildiği görülmektedir. Ayna taşı üzerinde, orijinal lüle yerine musluk takılmıştır. Musluğun üst kısmında ise üç dilimli, kemerli, 35x47 cm ölçülerinde, 30 cm derinliğinde iki adet tas nişi yapılmıştır. Bir adet su yalağı ve bu yalağın her iki tarafına da oturmak için küçük ebatlarda yapılmış birer adet oturma sekisi mevcuttur.

Çeşmenin saçağı, restorasyon çalışmalarından sonra kaldırılmıştır (Aktaş, 2009: 95). Yapının üst örtüsü içten beşik tonozlu olup dıştan ise düz damlıdır.

Ahmet Kabaklı Bulvarı üzerinde, Kurşunlu Camii'nin karşısında bulunan Jandarma karakolunun batı bahçe duvarına bitişik inşa edilmiştir. Suyu akmakta olan çeşme günümüzde kullanılmaktadır. Halk arasında “Halkevi Çeşmesi” olarak da bilinmektedir³ (Danık-Balaban, 2004: 124). Ayrıca günümüzde halk arasında çeşmeye Şehit Jandarma Teğmen Nadir Ozan ismi de verilmiştir. Osmanlı Dönemi'nde yapılan çeşmenin inşa tarihi bilinmemektedir. Çeşme son dönemlerde onarım görmüştür⁴ (Resim 12, Çizim 7).

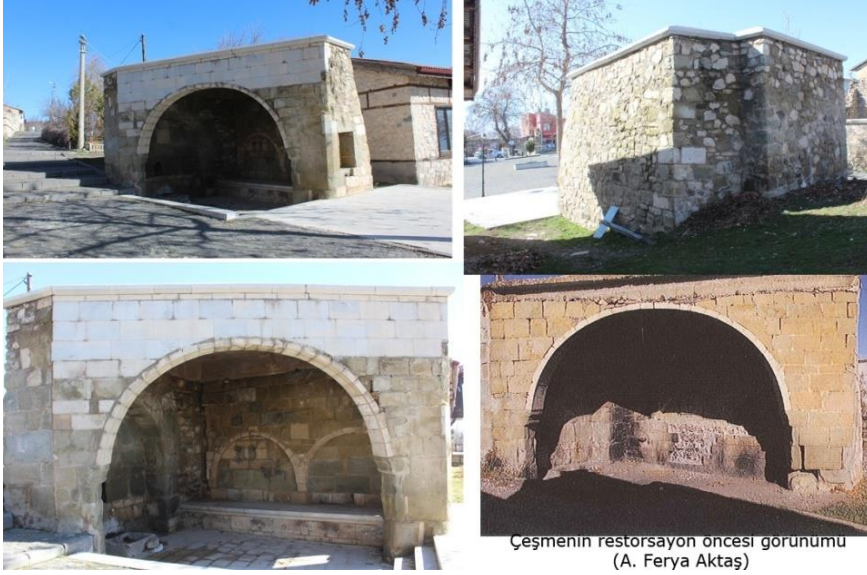
Resim 13: Meydan Çeşmesi'nden genel görünüm

Sara Hatun Meydanı'nın kuzeybatısında, Meydan Camisi'nin de doğusunda yer almaktadır. Suyu akmakta olan yapı günümüzde de kullanılmaktadır. Kitabesine göre yapı, H.1296 (M. 1878-79) yıllarında inşa edilmiştir (Görkem, 1992: 177). Yapının üzerindeki sıva ve harç izleri, yakın zamanda onarım geçirdiğini göstermektedir (Resim 13).

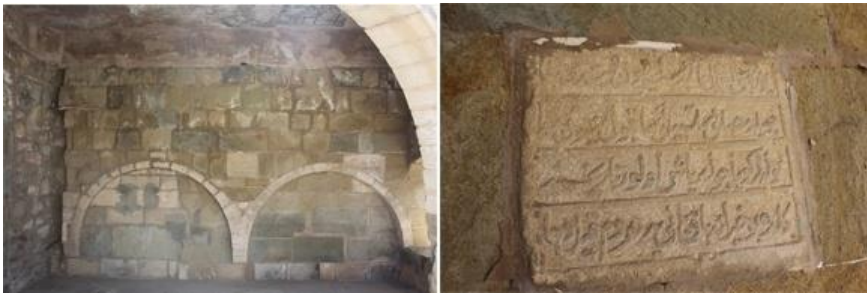
Resim 14: Meydan Çeşmesi'nin sağır kemerleri ve doğu ucunda bulunan kitabe

Doğu duvarına bitişik yapılmış 510 cm uzunluğunda, 96 cm genişliğinde kesme taştan bir seki vardır. Arşiv fotoğraflarından görünmeyen bu seki sonradan ilave edilmiştir. Seki üzerindeki duvarda iki adet sağır kemer yer almaktadır. Söz konusu kemerler arasına bir kitabe yerleştirilmiştir (Resim 14). Ayna taşı kuzey duvarı üzerinde sağır bir kemer içine yerleştirilmiştir. Ayna taşı üzerinde, özgün lüle yerine sonradan monte edilmiş musluk bulunmaktadır. Lülenin hemen üzerinde yuvarlak formlu bir tas nişi yapılmıştır. Bardaklık nişinin hemen üzerinde bir kitabe yuvasından bahsedilmektedir (Sunguroğlu, 2013: 371). Ancak söz konusu kitabe günümüzde mevcut değildir. Doğu duvarı üzerinde içten kemerli, dıştan dikdörtgen formlu bir pencere bulunmaktadır. Arşiv fotoğraflarında, düz damlı olduğu görülen çeşmenin üst örtüsü restorasyon çalışmaları sonrası kesme taşlardan kırma çatı şeklinde yapılmıştır. Yapı meydan üzerinde yer aldığından yoğun kullanıma maruz kalmıştır. Muhtemelen çeşmede sıcak yaz günlerinde çeşme başı sohbetleri düzenlenmiştir.

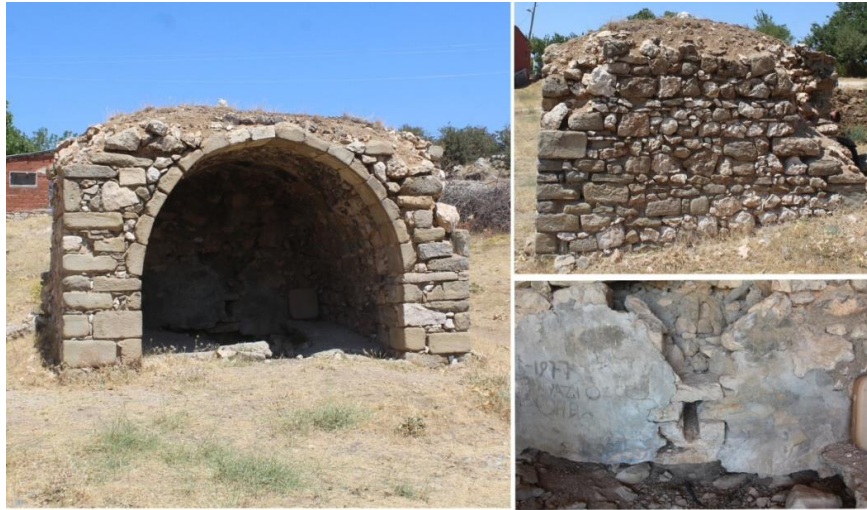
Resim 15: Orta Pınar Çeşmesi'nin genel ve detay görünümü

Yatay dikdörtgen planlı olan çeşme eyvan biçimli, içten tonozlu ve tek cephelidir. Çeşme, 424x367 cm ölçülerine, 300 cm derinliğe ve yaklaşık olarak 270 cm yüksekliğe sahiptir. Çeşmenin derinliği fazla olduğundan taşıyıcı eleman olarak 3 adet kemer kullanılmıştır. Tonoz kemeri, düzgün kesme taşlardan yapılmış olup güneye bakmaktadır. Tonozun yuvarlak olan kemer genişliği 272 cm, yüksekliği ise 230 cm'dir. Yapının ön cephesi düzgün kesme; diğer cepheleri ise moloz taştan yapılmıştır. Yapının iç kısmında defineciler tarafından kaçak kazı yapıldığı görülmüştür. Bu kazılar sırasında, çeşmenin su yalağı ve tas nişinin olduğu kısım tahribata uğramıştır. Özgün taştan olan su yalağı ise yerinde durmaktadır. Dıştan düz damlı olan üst örtüsü toprak dolgu ile kaplıdır.

Harput'un kuzeyinde, Buzluk Mağarası'ndan Fethi Ahmet Baba'ya ayrılan yolun 500 m kadar doğusunda yer almaktadır. Suyu akmayan çeşme günümüzde kullanılmamaktadır. Osmanlı Dönemi'nde yapılan çeşmenin inşa tarihi bilinmemektedir. İç cephede bazı bölümlerin beton harç ile sıvanıldığı görülmektedir. Oldukça bakımsız kalan çeşme günümüzde harap durumdadır (Resim 15, Çizim 9).

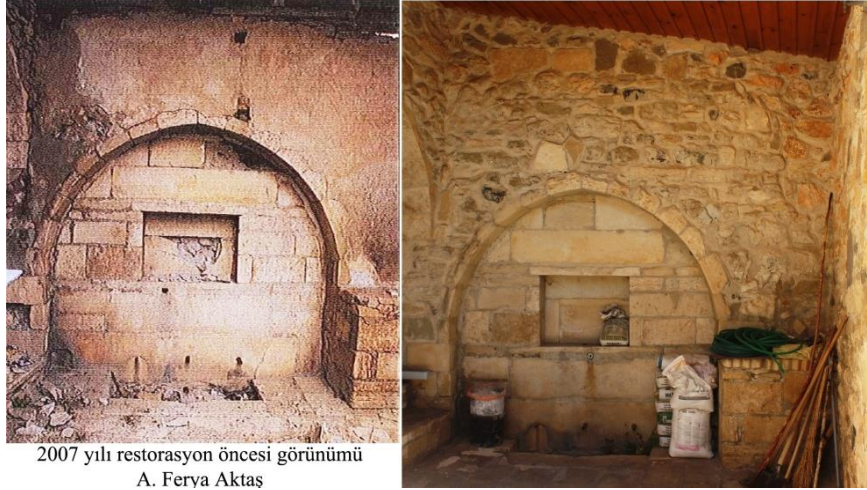
Resim16: Sara Hatun Çeşmesinin restorasyon öncesi ve sonrası görünümü

Çeşme, cami avlusunun altında kalan bir destek duvarının güney yüzüne yerleştirilmiştir. Yapının ön cephesine bitişik yapılmış yuvarlak formu, 240 cm genişliğinde 220 cm yüksekliğinde ve 25 cm derinliğinde sağır bir kemer bulunmaktadır. Kemer ve kemer içindeki taşlar düzgün kesme taş, geri kalan bölümlerinde ise moloz taşla örülmüştür. Kitabe yeri mevcut olup kitabenin

2007 yılı restorasyon öncesi görünümü
A. Ferya Aktaş

Sara Hatun Cami avlusunun doğu ucunda yer almaktadır. Avlunun alt kotunda kaldığından yapıya caminin bahçesinden merdivenle inilerek geçiş sağlanmaktadır. Suyu akmayan çeşme günümüzde kullanılmamaktadır. Cami, Akkoyunlu Uzun Hasan'ın annesi Sara Hatun tarafından yaptırıldığından çeşme de, 15. yüzyıla tarihlendirilmektedir (Memişoğlu, 1977: 18; Sunguroğlu, 2013:314). Birçok kez onarım gören çeşme, son olarak 2007 yılında yenilenmiştir (Aktaş, 2009; 111), (Resim 16).

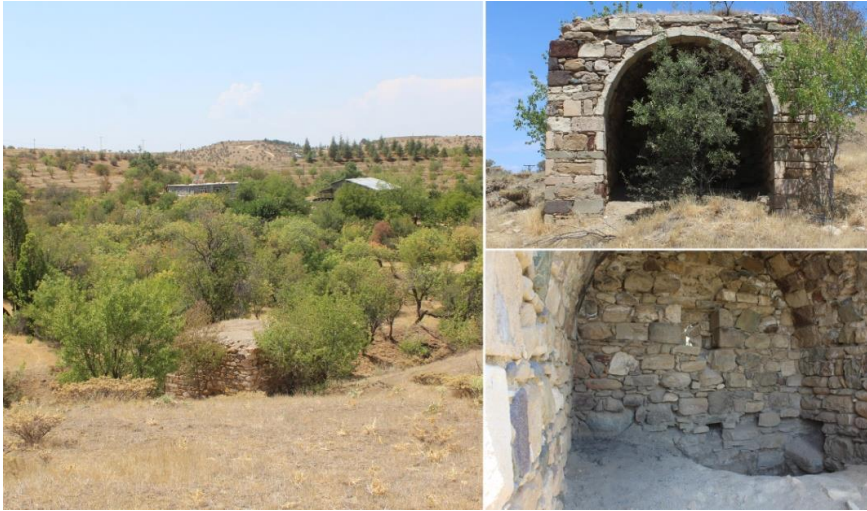
Resim 17: Selvi Pınarı'nın genel ve detay görünümü

Yatay dikdörtgen planlı olan çeşme eyvan biçimli, tonoz örtülü ve tek cephelidir. Yapı, 394x470 cm ölçülerinde olan yapı, 330 cm derinliğe ve 330 cm yüksekliğe sahiptir. Üst örtüsünün derinliği fazla olduğundan çeşme iki adet kemer ile desteklenmiştir. 280 cm genişliğinde, 290 cm yüksekliğinde olan tonozun yuvarlak kemeri düzgün kesme taşlardan inşa edilmişlerdir. Yan ve arka cephelerde sıralı moloz, ön cephede ise sıralı moloz örgü içinde yer yer düzgün kesme taş ve kaba yonu taş bulunmaktadır. Tabandan yaklaşık olarak 30 cm yükseklikte suyun çıkışını sağlayan oluk yuvası bulunmaktadır. Ancak özgün olan su oluğu, kaçak kazılar ile açılan define çukuru içinde atıl durumda bulunmaktadır. Oluğun hemen üstünde 45x48 cm ölçülerinde bir tas nişi bulunmaktadır. Su yalağı tamamen yok edilmiştir. Çeşmenin içten tonozlu, dıştan düz damlı olan üst örtüsü günümüzde toprak dolgu ile kaplıdır.

Harpur'un yaklaşık 1.7 km kuzeybatısında, Danişment Mahallesi Deliktaş Mezrası yol ayrımında yer almaktadır. Suyu akmayan çeşme, günümüzde defineciler tarafından tahrip edilmiştir. Yapının inşa tarihi hakkında herhangi bir bilgi bulunmamaktadır. Yapı günümüzde yerleşim alanı dışında kaldığından herhangi bir onarım görmemiştir. Bu nedenle oldukça harap durumdadır (Resim 17, Çizim 11).

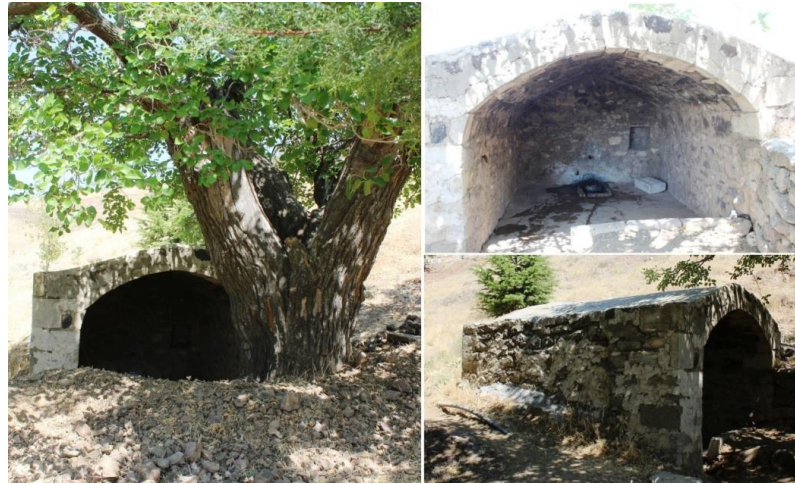
Resim 18: Toptop Çeşmesi'nin detay ve genel görünümü

Kare planlı olan çeşme, eyvan biçimli, tonoz örtülü ve tek cephelidir. Yapı, 360x360 cm ölçülerine, yaklaşık olarak 300 cm derinliğe ve 187 cm yüksekliğe sahiptir. Söz konusu yükseklik güneydoğu (ön) cepheden alınmış olup diğer cepheler yapının yamaçta olmasından dolayı toprak kotunun altında kalmıştır. Eyvan kemeri, basık yarım daire formunda olup düzgün kesme taşlardan yapılmıştır. Tonozun açıklığı 240 cm, yüksekliği 145 cm'dir. Eyvanın olduğu ön cephe düzgün kesme, yan cepheler ise moloz taşlardan yapılmıştır. Suyu akan çeşmenin tabandan yaklaşık olarak 50 cm yükseklikte demir bir lülesi bulunmaktadır. Lülenin dibinde taştan oyulmuş dikdörtgen formlu bir su yalağı bulunmaktadır. 45x37 cm ölçülerinde olan tas nişi, lülenin üzerinde olup doğu iç cepheye yakın bir yerde yapılmıştır. Üst örtüsü ise basık tonozlu olup beton harç ile sıvanmıştır.

Harput Mahallesi'nin 600 m kadar kuzeyinde bulunan Toptop Mezarlığı'nın güneye bakan eteğinde yer almaktadır. Suyu akmakta olan çeşme günümüzde kullanılmaktadır. Osmanlı Dönemi'nde yapılan çeşmenin inşaat tarihi bilinmemektedir. Çeşme, yaklaşık olarak 50 sene önce, Tuzcu Hasan Kılıçarslan tarafından onarılmıştır⁶ (Resim 18, Çizim 12).

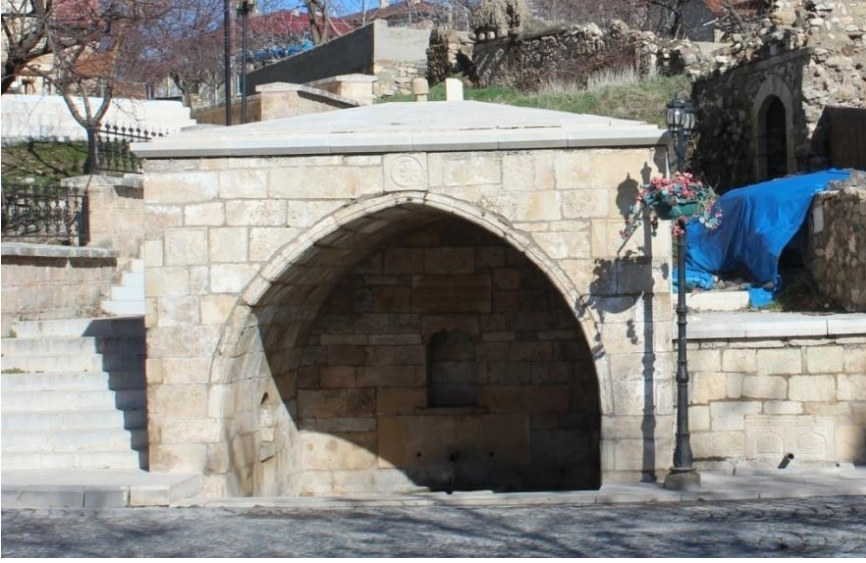
Resim 21: Üç lüleli çeşmeden genel görünüm

cm ölçülerinde, 300 cm derinliğinde, 360 cm yüksekliğindedir. Sivri olan tonoz kemeri, 305 cm genişliğinde olup 280 cm yüksekliğindedir. Kuzey cephesinde, restorasyon çalışmaları ile sonradan yerleştirilmiş olan üç çıkışlı ayna taşı bulunmaktadır. Ortadaki çıkışa sonradan monte edildiği anlaşılan demir bir boru bulunmaktadır. Diğer iki yandaki lüle çıkışları ise köreltilmiştir. Özgün olan ayna taşı ise kuzey cephe duvarı içine yerleştirilmiştir. Ayna taşının hemen üzerinde 50x80 cm ölçülerinde kaş kemerli bir adet, batı ve doğu duvarı içinde ise yuvarlak kemerli birer adet tas nişi bulunmaktadır. Biri kuzey cephede bardaklık üzerinde, biri de batı dış cephe duvarı üzerinde olmak üzere iki adet kitabe bulunmaktadır. Batı dış cephede bulunan kitabenin devşirme olduğu anlaşılmaktadır.

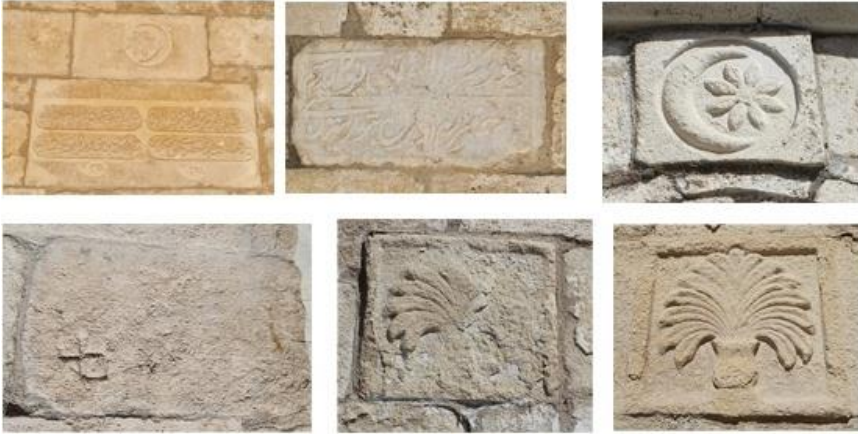
Resim 22: Üç lüleli çeşme üzerinde bulunan süsleme ve kitabelerden görünüm

Süsleme unsuru olarak çeşme niş kemerinin sağında ve solunda birer adet vazö içine yerleştirilmiş bitki motif; kitabenin hemen üzerinde ve sivri kemerin bitimi ile saçak arasında yuvarlak bordür içine alınmış ay yıldız motif kullanılmıştır. Yine güney dış cephede, eyvan kemerinin batısında, düzgün kesme taş üzerinde bir taşçı işareti (monogram) görülmektedir. Restorasyon çalışmalarından önce dıştan düz damlı olan çeşmenin üst örtüsü, restorasyon çalışmalarından sonra kesme taşlardan kırma çatı şeklinde yapılmıştır (Resim 22).

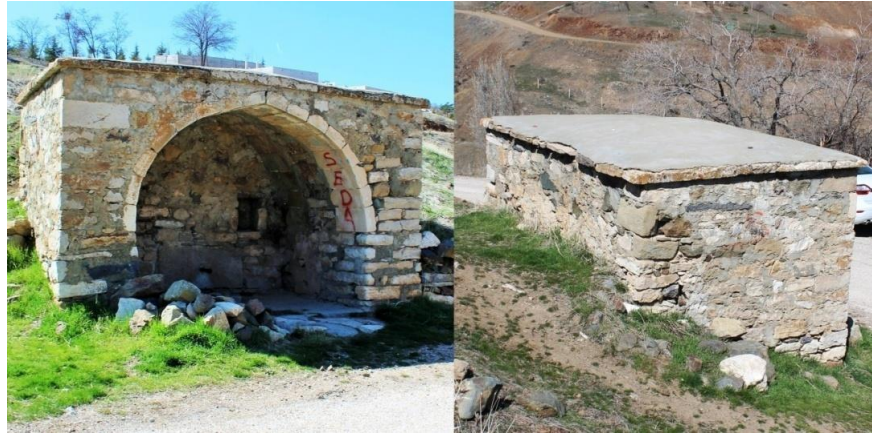
Resim 23: Yarı Çavuş Çeşmesi'nden genel görünüm

Yatay dikdörtgen planlı olan çeşme eyvan biçimli, tonoz örtülü ve tek cephelidir. Yapı, 380x230 cm ölçülerine, 220 cm yüksekliğe ve 155 cm derinliğe sahiptir. Sivri kemerli olan tonoz, 197 cm genişliğinde 195 cm yüksekliğindedir. Tonoz, iç kısımda, düzgün kesme taşlardan yapılmış, 50 cm genişliğinde ikinci bir kemer ile desteklenmiştir. Eyvan kemeri düzgün kesme taşlardan yapılmış olup güney cephesine bakmaktadır. Diğer cephe-

leri ise moloz taştan inşa edilmiştir. Yekpare taştan yapılmış ayna taşı üzerinde, suyun çıkışını sağlayan -orijinal lüle yerine konmuş- bir adet demir boru bulunmaktadır. Lülenin dibinde bir adet su yalağı, bu yalaktan taşan suların aktarılması için çeşmenin bitiminde ikinci bir yalak daha yapılmıştır. 25x50 cm ölçülerinde olan tas nişi, doğu cephede kemere yakın bir yerde yapılmıştır. Yapının zemini sonradan dökülen beton harç ile yükseltilmiştir. Üst örtüsü kesme taşlardan düz damlı olarak inşa edilmiş olup üzeri beton harç ile sıvanmıştır.

Harput yerleşkesinin kuzeyinde, mezarlık alanın güneyinde bulunan Yarı Küme Evleri Mahallesi'nde yer almaktadır. Suyu akmakta olan çeşme günümüzde de kullanılmaktadır. Osmanlı Dönemi'nde yapılan çeşmenin yapım tarihi bilinmemektedir. Yapı üzerinde görülen sıva izlerinden eserin onarım gördüğü anlaşılmaktadır (Resim 13, Çizim 15).
