**2014 YILI MYRA-ANDRIAKE LİMAN YERLEŞİMİ C KİLİSESİ
KAZI ÇALIŞMALARI**

Lykia bölgesinin önemli kentlerinden Myra ve liman yerleşimi Andriake, günümüzde Akdeniz Bölgesi'nde, Antalya Körfezi'nin batısında, Antalya'nın Demre İlçesi sınırlarında yer almaktadır. Bu çalışmada, 2014 yılında Andriake'deki C Kilisesi'nde sürdürülen kazı çalışmaları değerlendirilmiştir.

Excavation Works of Andriake C Church in 2014 and Their Results

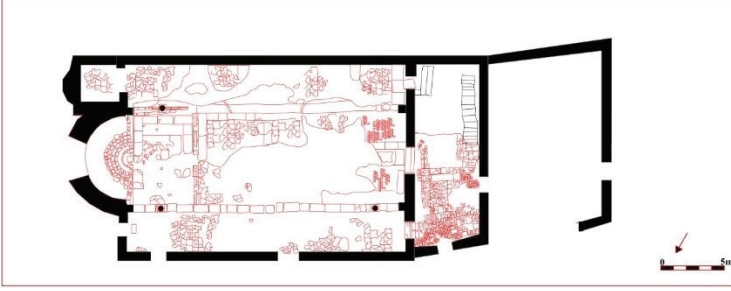
24.90 x 14.90 m. ölçülerindeki naos ile batıdaki 13.90 x 4.97 m. narteks ve 15.10 x 9.35 m. ölçülerindeki atrium bölümlerinden oluşmaktadır (Şekil 1).

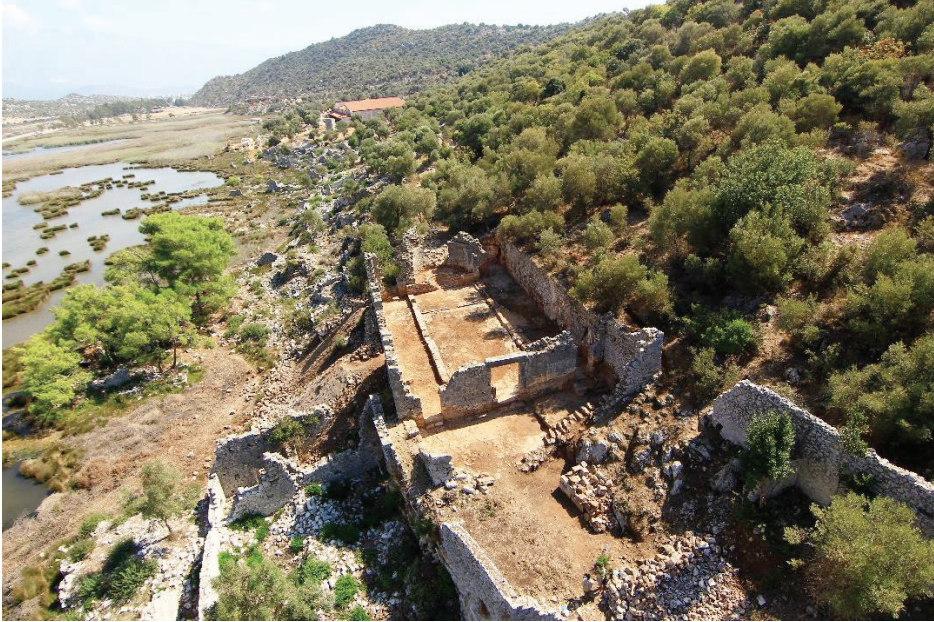
Foto. 1: C Kilisesi ve Güney Yamaç

Yapı, güneyden kuzeye doğru meyilli bir topografya üzerine inşa edildiğinden güney neften itibaren atrium ve narteks bölümlerini kapsayan güneydeki alanlarda ana kaya kullanılmış, ana kayanın olmadığı bölümler moloz taş kullanılarak düzenlenmiştir (Foto 1).

Yapının güney bölümünün kuzey tarafına göre daha yüksek kotta yer alması nedeniyle özellikle üstteki meyilli araziden yapıya kaçak su girişlerinin olduğu ve bunun sonucunda yapının duvarlarının diğer alanlara göre daha fazla

su ve rutubet alarak tahrip olduğu anlaşılmıştır. Kuzeyde ise duvarlar moloz taş ve harç kullanılarak güneydeki duvar ile aynı kot tutturulabilmesi için daha yüksek örülmüştür (Tekinalp 2000, 117). Kilisenin duvarları ortalama 0.70 m. genişliğindedir. Yapıya batı tarafından üç, doğu tarafından bir, kuzey tarafından iki olmak üzere toplamda altı kapıyla ulaşılmaktadır. Bu kapılardan batıdaki lentolu olanı 2.33 m. ölçüsünde olup diğerlerine göre daha geniştir. Kilisenin limana bakan kuzey cephesinde ise 1 x 1 m ölçülerinde toplam 8 adet pencere yer almaktadır. Diğer taraftan yapının güneydoğu köşesinde, 3.90 x 2.86 m ölçülerinde ayrıca bir diakonikon bulunmaktadır. Güneydoğu köşedeki bu bölüme geçiş 2 m. genişliğindeki bir kapıyla sağlanmaktadır.

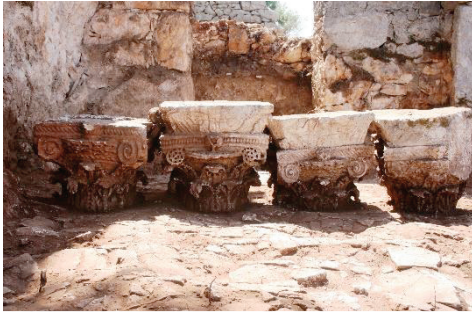
Foto. 2: Korint Tipi Sütun Başlıkları

Kilisenin güney batı köşesindeki kapıdan doğuya doğru devam eden çalışmalar sırasında, sütun başlıkları ve moloz taş kullanılarak kuru duvar olarak örülen 3 x 3 m. boyutlarında kapalı bir alan saptanmıştır (Foto. 2-3). Bu kapalı

alanı sınırlandıran yan yana dizilmiş şekilde dört adet kireç taşından Korinth tipi sütun başlığı, kilisenin işlevini yitirmesinden sonra bu alanda kullanılmıştır.

Ortalama 52 x 50 cm. ölçülerindeki başlıkların kalathosu üzerinde çift sıra, etli ve büyük akanthus yaprakları yer alır. Başlıkların üst bölümünde inci dizisi,

yatay yivler ile birlikte impost kısmında sarmaşık yaprakları, eşit kollu bir haç ve korunan bir örnekte kanatlarını açmış kuş - kartal bezemesi yer almaktadır. Çalışmalar sırasında bulunan sağlam durumdaki başlıklar dışında çok sayıda mimari plastik parçası tespit edilmiştir. Tanımlanabilir durumdaki bazı örneklerde ağzında akrep ya da kertenkele tipinde bir hayvan olan kartal ya da yırtıcı kuş betimlemeleriyle birlikte yüzeye ters olarak sonradan işlendiği anlaşılan tavus kuşu motifleri yer almaktadır. Özyurt Özcan, antik dönemden

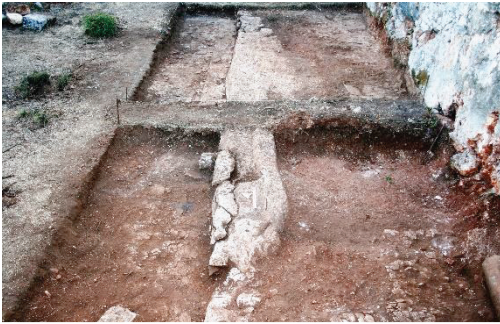
Foto. 4: Güney Stylobat

3. 55 m. genişliğindeki güney nef ile naosu birbirinden ayıran güneydeki stylobat, 0. 60 m. genişliğinde ana kayanın işlenmesiyle oluşturulmuştur (Foto. 4). Ana kaya üzerinde saptanan kenet deliklerine göre güney stylobat üzerinde 2. 30 m. aralıklarla yerleştirilmiş toplam sekiz sütun olması gerektiği tespit edilmiştir. Güney nefte yapılan çalışmalarda, ölçüleri 0. 50 – 1 m. arasında değişen kireç taşı plakalar kullanılarak tabanın oluşturulduğu anlaşılmıştır. Ancak özellikle kilisenin güneyinin ana kayadan işlenmiş olması ve bu alandaki kot farkı nedeniyle nem ve rutubete maruz kaldığı ve bu nedenle tahrip olduğu

anlaşılmıştır. Güney nefte yapılan çalışmalarda mimari envantere geçebilecek nitelikte başlıklar ile aynı dönem işçiliğine sahip çok sayıda kireçtaşından mimari plastik parçası bulunmuştur. Yapının güney duvarlarına bitişik olarak bulunan ve bir bölümü korunan fresko parçaları yapının en azından bu kısmındaki duvarların fresklerle

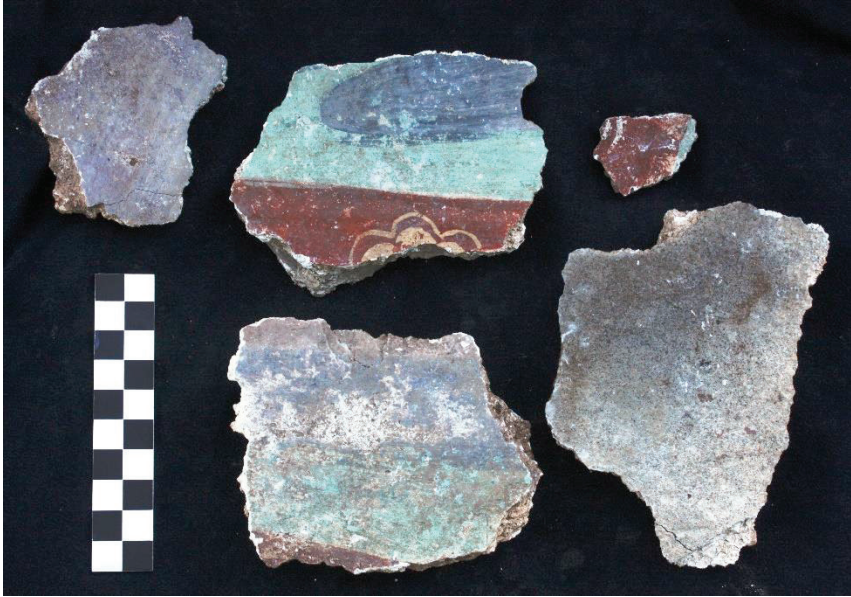
Foto. 5: Fresk Parçaları

kaplı olduğunu göstermiştir. Ele geçen fresk parçalarına göre beyaz üzerine kırmızı, sarı, mavi, mor ve yeşil renklerin kullanıldığı görülmektedir (Foto. 5). Güney nefe 2 m. genişliğindeki bir kapı ile bağlanan apsisin güneyindeki diakonikon mekânı ise yaklaşık 3. 80 x 2. 83 ölçülerindedir (Tekinalp 2000: 1 vd).

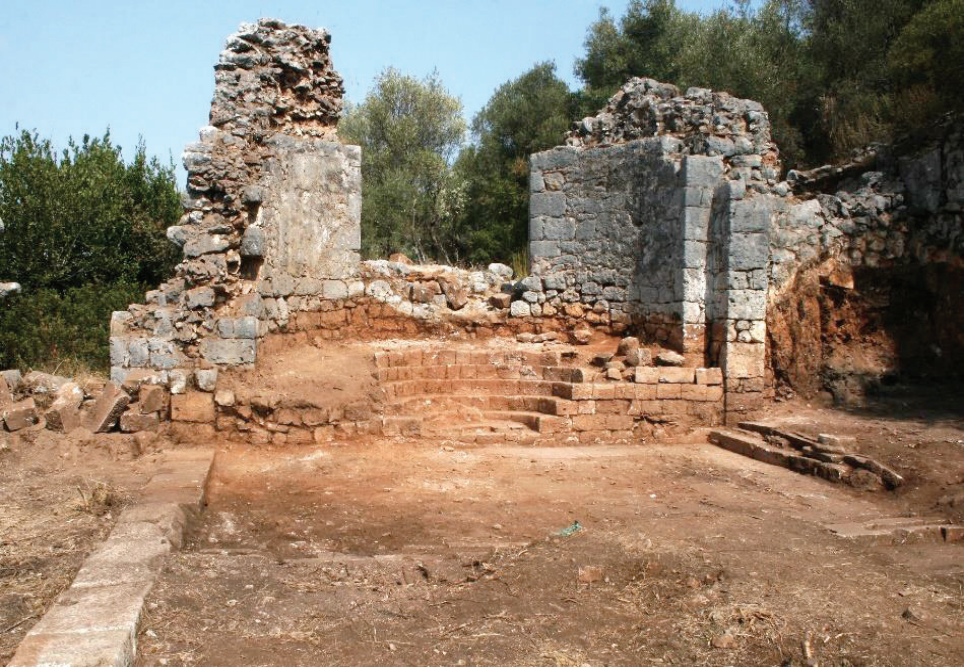
Foto. 6: Bema ve Synthronon

Yapının doğusunda yer alan dışa çıkıntı yapan yarım daire planlı apsisin büyük bölümü korunmakla birlikte 6. 20 m. genişliğinde ve 3. 10 m. çapında olduğu tespit edilmiştir (Foto. 6). Apsisin içerisi tamamen sıvanmış ve korunan izlerinden bir freskle kaplı olduğu anlaşılmıştır. Tekinalp, apsisin üzerinin yarım kubbe ile örtülmüş olabileceğini belirtmesine rağmen kazı çalışmaları sırasında bu görüşü destekleyecek bulgulara ulaşılamamıştır (Tekinalp 2000: 123 vd). Apsisin içerisinde yaklaşık 1 m. yüksekliği ve beş basamağı korunmuş synthronon bölümü yer alır. 0. 21 x 0. 23 m. boyutlarındaki kesme kireç taşı bloklar ile örülerek oluşturulan synthrononun ön tarafında, kuzey güney yönünde yerleştirilen sunak masasına ait kaide insitu olarak korunmuştur. Yapıda kullanılan bir sunak masasının olduğu bilinmesine rağmen masanın şekli ve boyutları buluntu olmadığı için bilinmemektedir. Aydın, benzer tipteki yapılarda bulunan altarlarda Şükran Ayini ile birlikte İsa'nın etinin ekmeğe, kanının ise şaraba simgesel olarak dönüştürüldüğünü belirtir. Erken

Apsisin bir basamak aşağısındaki kotta 3. 48 x 3. 03 m. ölçülerinde bema bölümü yer alır. Bemanın tabanı, yaklaşık 1.05 x 0.67 m. ölçülerindeki mermer plakalar bordür yapılarak ve ortası farklı boyutlardaki mermer plakalarla döşenerek kaplanmıştır. Bemanın diğer bölümlere göre oldukça iyi korunduğu anlaşılmaktadır. Bema ile naosun geri kalan kısmı bir templon ile ayrılmaktadır. Yapılan çalışmalarda bu bölümün templon stylobatı ile çevrildiği ve korkuluk levhalarıyla süslenmiş olduğunu tespit edilmiştir. Özellikle bemayı çeviren templon stylobatı üzerindeki yuva ve girişler, bemanın levhalarla süslü olduğunu göstermiştir. Aynı alanda yapılan çalışmalar sırasında yanlarında korkuluk

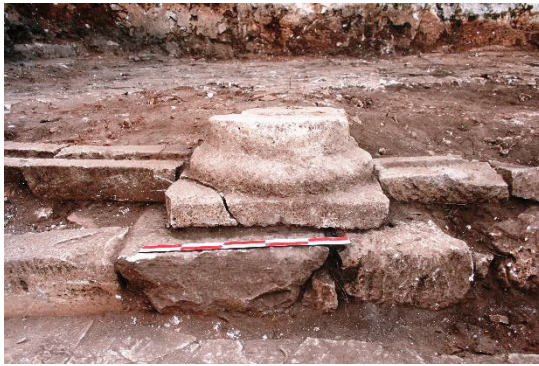
Foto. 7 İnsitü Kaide

levhalarının yerleştirilmesi için olukları açılmış durumda insitu bir kaide bulunmuştur (Foto. 7). Bemada yapılan çalışmalar sırasında dört adet korunmuş durumda templon payesi bulunmuştur. Bunlardan bir tanesinde sadece payenin en üst kısmındaki plastik kozalak bezemesi korunmuştur. Diğer örnekte ise payenin en üst kısmı plastik ve sade bırakılmış, ön

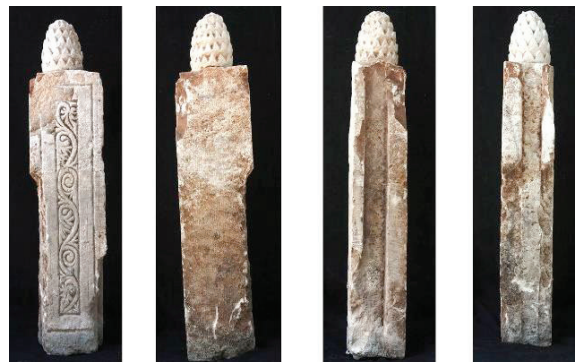
Foto. 8: Bema Korkulu Payeleri

yüzünde ise boyuna dikdörtgen bir bordür içerisinde çiçek ve dallardan oluşan bitkisel bir kabartmaya yer verilmiştir. Oldukça sağlam olan bir payenin ön

yüzünde dikdörtgen bir panel içerisinde lotus ve palmet motifi işlenmiştir (Foto. 8). Arka yüzü işlenmeyen payenin yan kısımlarında levhaların yerleştirilmesi için açılmış oluklar yer almaktadır. Payenin en üst kısmında ise plastik şekilde işlenmiş ters kozalak motifi yer almaktadır (Ousterhout-Akyürek 2001, 5-14, Fig. 16; Türker 2009, 201-218, Fig. 14-18;)

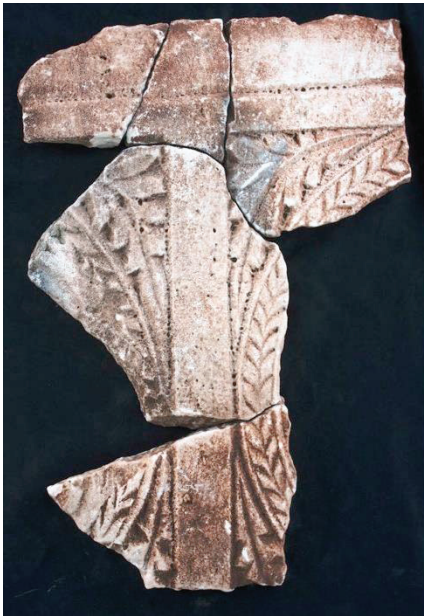
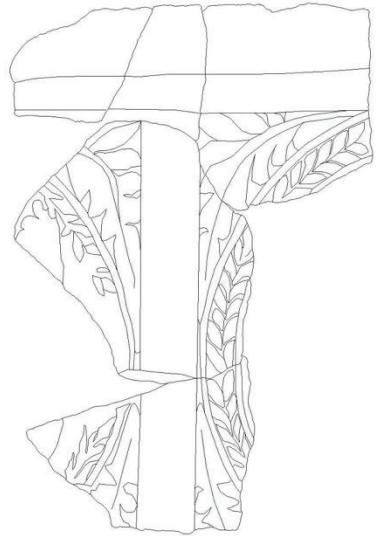
Foto. 9: Bema Korkuluk Levha Parçası

Özellikle bema bölümünde ve kilisenin naos kısmında ele geçen kireç taşı mimari plastik buluntular, kaliteli işçilikleri ve dönemin süsleme repertuarına ait zengin bezemeleriyle dikkat çekmektedir. Buluntular arasında yoğun olarak görülen korkuluk levhaları ve bunların parçaları üzerinde bitkisel ve geometrik motifler yer almaktadır. Korunan iyi durumdaki dörtgen bir levhanın iki yüzünün de işlendiği görülmektedir (Foto. 9). Arka yüzde haç motifi yer alırken levhanın ön yüzünde bordür içerisinde dairesel formlu olarak sıralanmış defne yaprağı ve bitkisel motifler yer almaktadır. Ortada kalan dairesel formlu boş alanda olasılıkla dönemin ikonografik yapısına uygun olarak tasarlanmış çiçeklerden oluşan rozetler yer almalıdır. Kilise içerisinde yapılan çalışmalar sırasında liturjik

elemanlardan templon architravı parçaları ile birlikte paye ve sütüncü başlıklarına ait parçalar dikkat çekmektedir. Genellikle mimari plastik üzerinde dönemin genel sanat anlayışını yansıtan bitkisel ve geometrik süslemelere yer verilmiştir. Ancak levhalar kırık parçalar halinde ve dağınık şekilde bulunduğu için bunların tam olarak nerede kullanıldıklarıyla ilgili bilgilerimiz eksiktir. Yapının farklı bölümlerini birbirinden ayırmak için kullanıldıklarından özgün yerleri bilinmemektedir (Morgastern 1986: 25 vd. Fig. 1 – 7; Özcan 2012: 427-452).

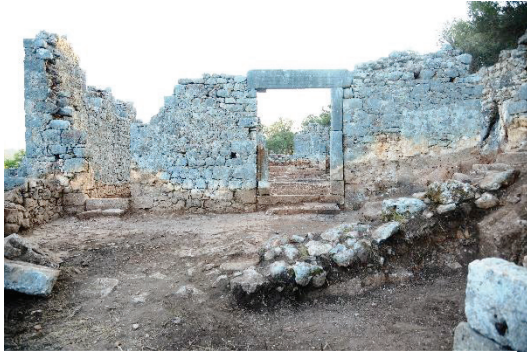
Foto. 10: Atrium ve Narteks Alanı

Kilisenin batısında deniz tarafından ulaşılan ilk mekân ise 15. 10 x 9. 35 m. ölçülerindeki atriumdur (Foto. 10). Kilise ile aynı eksende yer alamayan atrium güneye doğru yamuk dikdörtgen planlıdır. 14 m. genişliğindeki mekânın narteks ve diğer bölümlere ulaşımı ile ilgili veriler tahribat sebebiyle

belirlenememiştir. Mekânın güney duvarı ana kayanın işlenmesiyle oluşturulmuş, diğer duvarları ise moloz taşlardan örülmüştür. Özellikle mekânın güneyindeki eğimli alandan su akması sonucunda bu bölüm oldukça tahrip olmuştur. Yapılan çalışmalar sırasında kapalı kaplar olarak tanımlayabileceğimiz çok sayıda geç Roma – Erken Bizans

Dönemi'ne tarihlenen seramik ve çatı kiremidi parçalarına rastlanmıştır. Atriumun merkezinde ise günümüzde büyük oranda tahrip olmuş ağız kısmı kapalı bir sarnıç tespit edilmiştir.

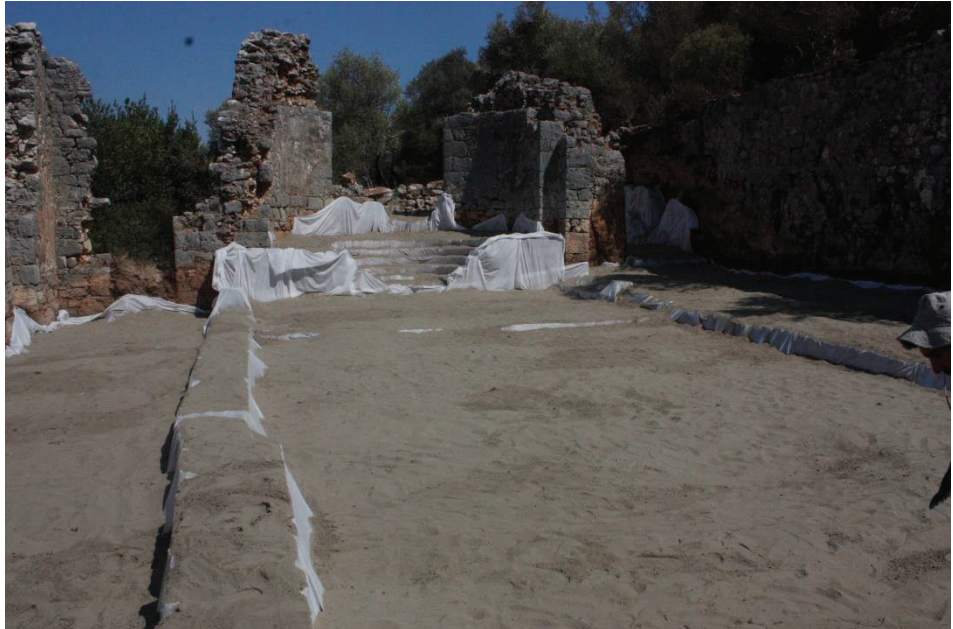
Foto. 11: Koruma Çalışmaları

Çalışmalarımızın sonucunda korumaya yönelik jeo-tekstil ve kum ile örtme işlemlerini gerçekleştirdik.(Foto. 11)
