TARİHİ HALKEVLERİNİN YENİDEN İŞLEVLENDİRME KAPSAMINDA DEĞERLENDİRİLMESİ

EVALUATION OF PEOPLE'S HOUSES WITHIN THE SCOPE OF REFUNCTIONING

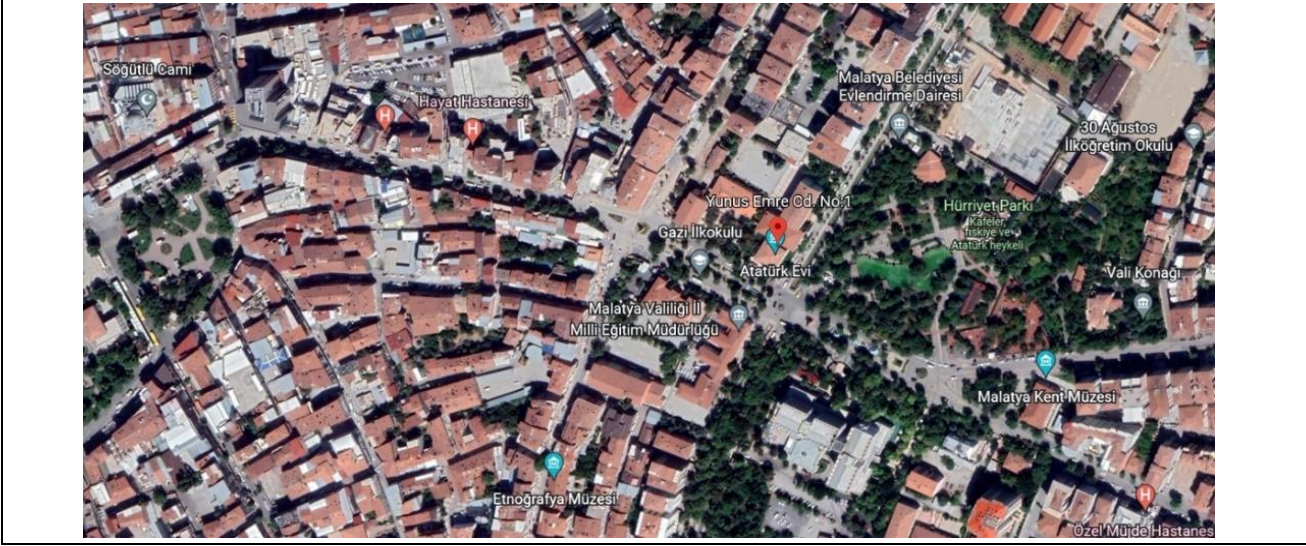
Şekil 5. Malatya Atatürk Evi Müzesi şehir içi konumu (Google, 2022).

Mimarı bilinmeyen Malatya Halkevi, kapatıldıktan sonra bir süre Gazi İlkokulu olarak hizmet vermiştir. Atatürk'ün Malatya ziyaretinde kaldığı oda müzeleştirilmiş ve okuduğu kitapları içeren bir kütüphane bölümü yapılarak günümüzde Atatürk Evi Müzesi olarak hizmet vermektedir (Kültürportalı, t.y.). Şehir içi konumuna bakıldığında yapının güneydoğusunda parklar ve anıtlar olduğu görülmektedir. Batısında eğitim yapıları (okullar ve kurslar), resmî kurumlar bulunmaktadır (Şekil 5). Bu bağlamda yapının işleviyle, bulunduğu bölge dokusuna entegre olamadığı görülmektedir.

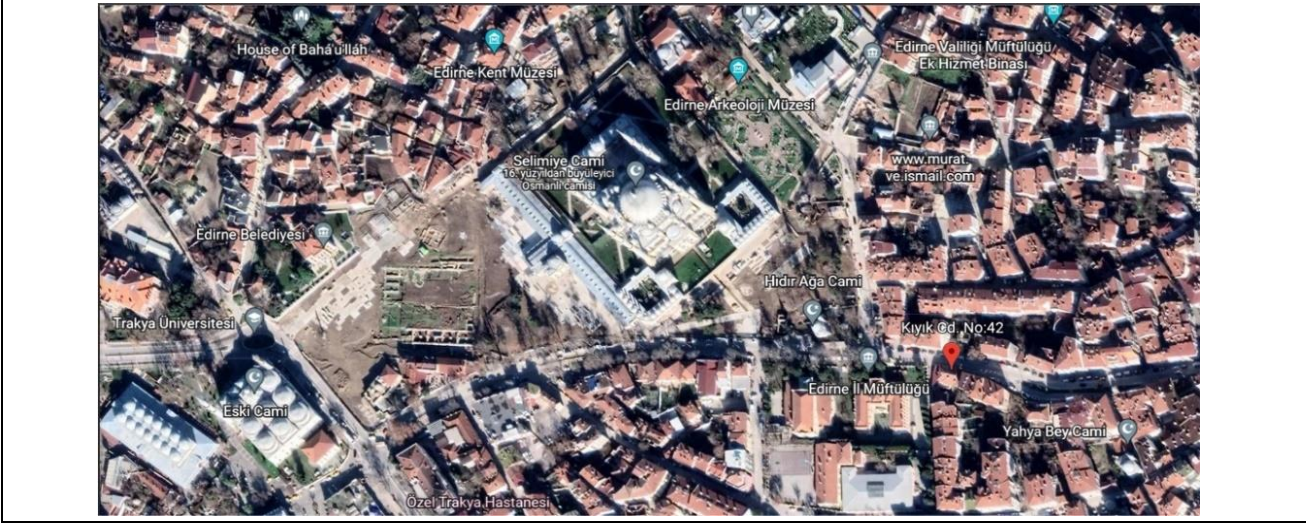
Şekil 7. Edirne Kültür Merkezi şehir içi konumu (Google, 2022).

Rıfat Osman'ın İttihat ve Terakki Kulübü binası olarak tasarladığı yapı daha sonra Edirne Halkevi olarak hizmet vermiş ve halkevleri kapatıldıktan sonra halk eğitim merkezi olarak kullanılmıştır. Günümüzde ise kültür merkezi olarak işlevini sürdürmektedir. Aynı zamanda halk eğitim merkezi olarak da bilinmektedir. Yapı içerisinde derslikler, sergi salonları bulunmaktadır (Kültürportalı, t.y.). Şehir içi konumuna bakıldığında yapının yakın çevresinde müzelerin, tarihi yapıların olduğu görülmektedir (Şekil 7). Bu bağlamda verilen yeni işlevin çevre dokuya uyum sağladığı görülmektedir.

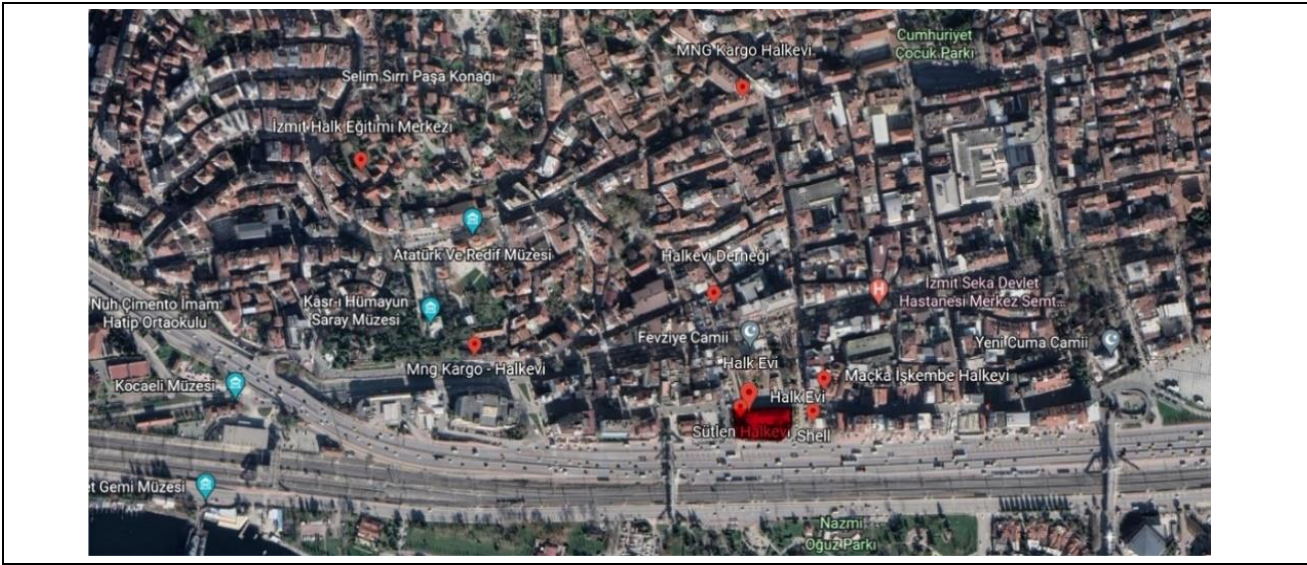
Şekil 10. İzmit Halkevi, günümüz şehir içi konumu (Google, 2022).

Seyfi Arkan'ın tasarladığı, İzmit için kent belleğinde önemli yeri olan İzmit Halkevi kapatıldıktan sonra pek çok işlevle varlığını sürdürmeye devam etmiştir. Bunlardan bazıları: kütüphane, şehir lokantası, öğretmenler lokali, şehir tiyatrosudur. Uzun süre Halk eğitim merkezi ve akşam sanat okulu olarak hizmet veren yapı içerisinde kütüphane, derslikler, toplantı salonu bulunmaktadır. Yakın zamanda restore edilmeye başlamıştır (İzmitthem, 2020). Şehir içi konumuna bakıldığında yapının çevresinde müzeler, dernek yapıları, tarihi yapılar olduğu görülmektedir. Yakın çevresinde cami, ticari yapılar ve konutlar bulunmaktadır (Şekil 10). İzmit için kent imgesi haline gelen yapının ilk işleviyle kullanılıyor olsa da çevresini bu anlamda dönüştüremediği ve bağlama uyumsuz kaldığı görülmektedir.

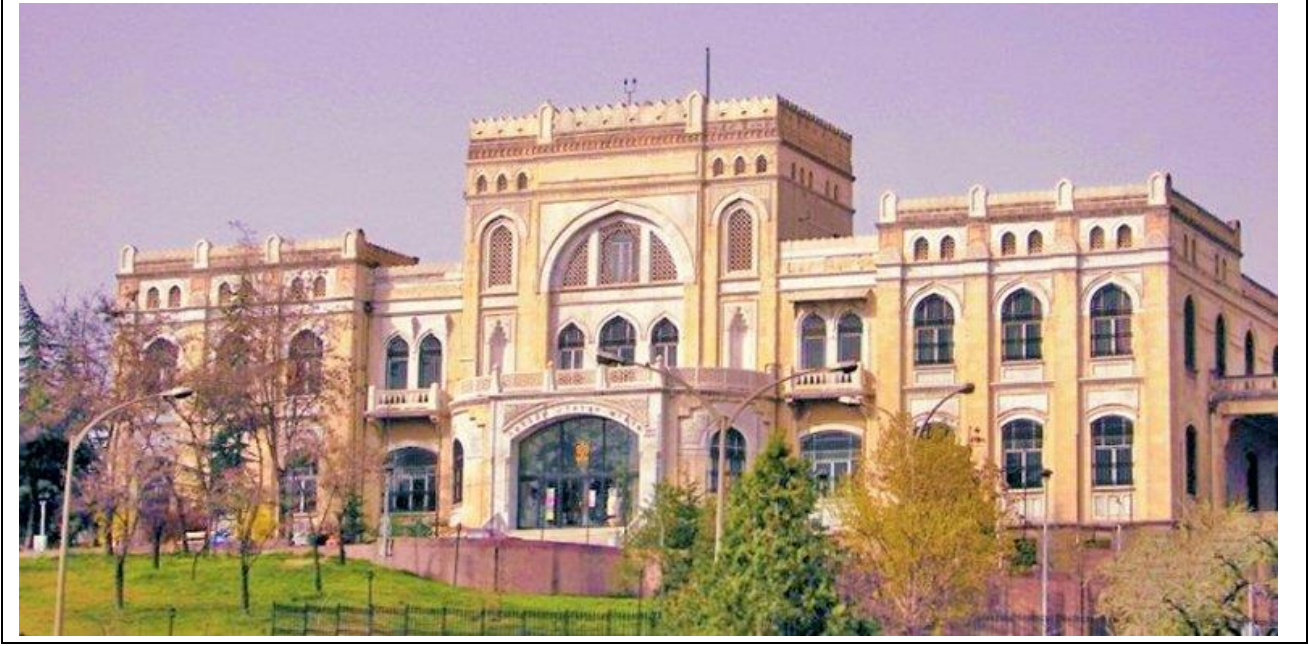
Şekil 12. Ankara Devlet Resim ve Heykel Müzesi bahçe fotoğrafı (Ankara Resim ve Heykel Müzesi, 2022).

Müze işlevi olarak kullanılan yapılar 2, 5, 8 numaralı yapılardır. Müze ve bahçe ilişkisine baktığımızda; bahçeler, müzelerin bir parçasıdır. Kullanıcıyı müzeye yönlendiren, müzede vakit geçirmesini sağlayan, bekleme ve vakit geçirme alanlarını oluşturan bahçeleri müzeden bağımsız değerlendirmek gerekmektedir (Alpak, Tarakçı & Düzenli, 2017). Günümüzde müze işlevi alan halkevlerine baktığımızda bahçelerin yalnızca giriş ve yönlendirme amaçlı kullanıldığı görülmektedir. Bahçelerde sergi düzenlemek gibi aktiviteler yapılmamakta, bahçeler müzenin sosyal ve aktif bir ortamı olarak kullanılmamaktadır.

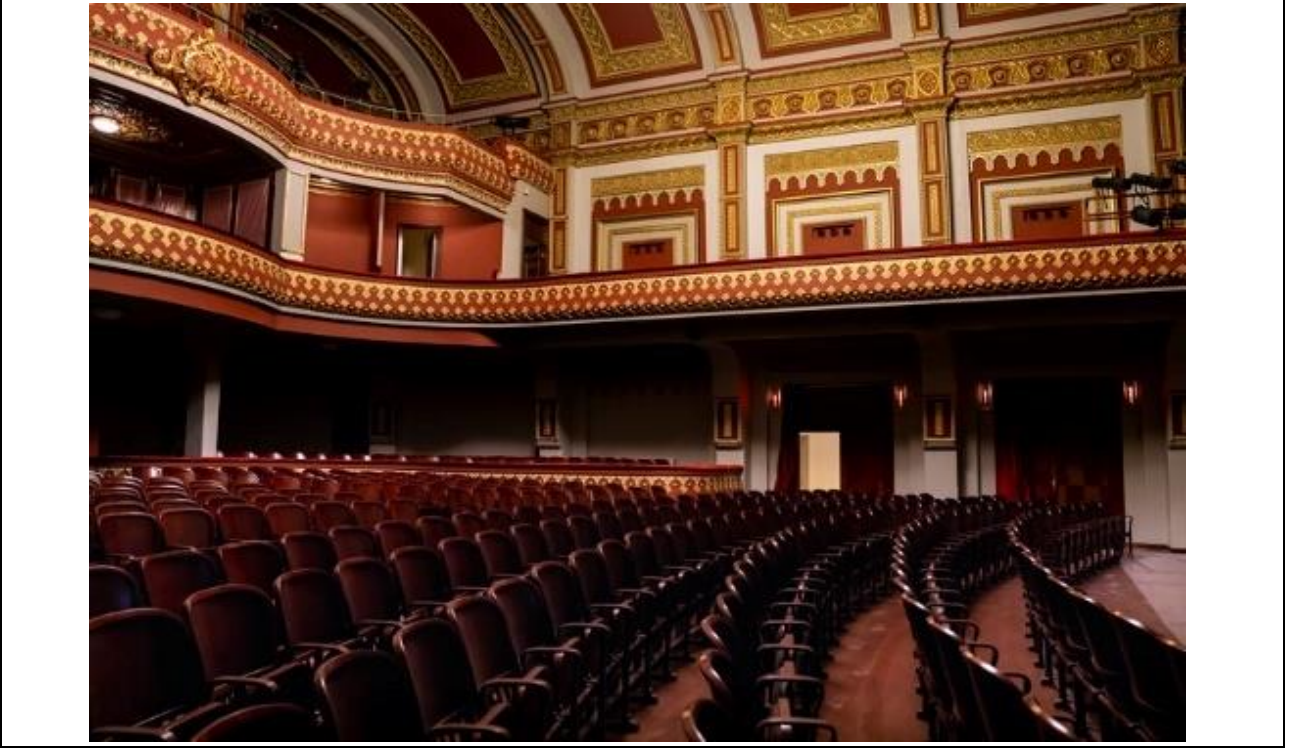
Şekil 15. Ankara Devlet Resim ve Heykel Müzesi Türk Ocağı Salonu (Ankara Resim ve Heykel Müzesi, 2022).

Müze işlevinde kullanılan 2 numaralı yapı Ankara Halkevinin temsil salonu yenilenmiş, sanat ve kültür etkinlikleri için kullanılmaya devam etmiştir.

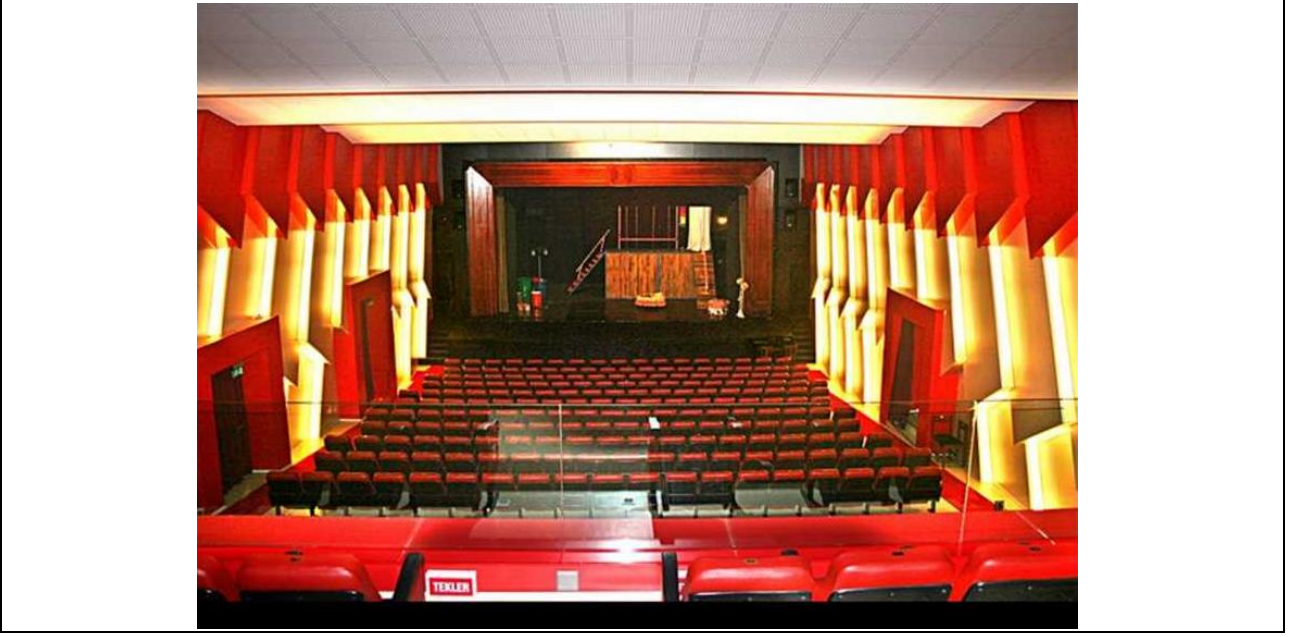
Şekil 17. Ahmet Vefik Paşa Tiyatrosu (Kültür Portalı, 2021).

Günümüzde tiyatro salonu olarak kullanılan yapılar 3, 6 ve 9 numaralı yapılardır. 3 numaralı yapı olan Bursa Halkevi, kapatıldıktan sonra hükümet konağı ve bir dönem sinema salonu olarak kullanıldıktan sonra 1957'den bu yana Ahmet Vefik Paşa Tiyatrosu adıyla tiyatro salonu olarak hizmet vermektedir.

Günümüzde tiyatro salonu olarak kullanılan yapılar 3 ve 9 numaralı yapılardır. Bursa Halkevi günümüzde Ahmet Vefik Paşa Tiyatrosu olarak hizmet vermektedir. Sergi salonları ve fuayesi bulunan yapıda günümüzde kütüphane olarak hizmet veren mekân bulunmamaktadır. 9 numaralı yapı Kayseri Halkevi, kapatıldıktan sonra Kız Olgunlaşma Enstitüsü olarak kullanılmış, günümüzde Kayseri Devlet Tiyatrosu olarak hizmet vermekte ve kütüphane işlevini sürdürmemektedir.

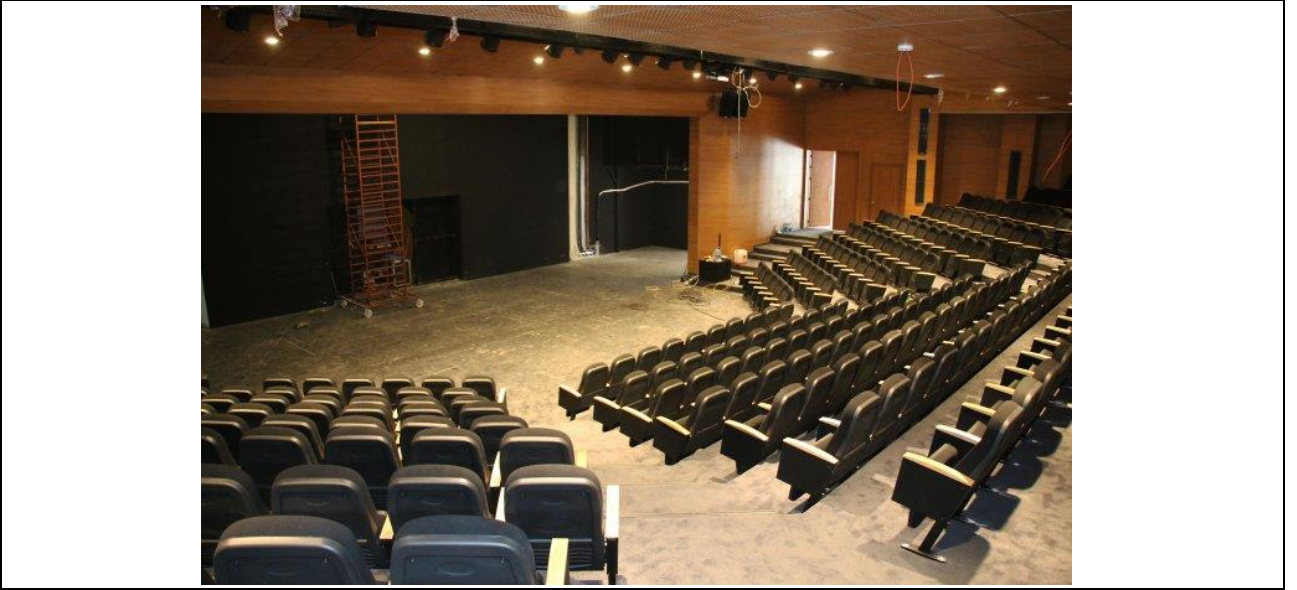
Şekil 18. Yıldız Kenter Sahnesi (Antalya Haber, 2021).

Belediye binası olarak kullanıldıktan sonra yenilenen ve kültür salonu olarak adlandırılan 6 numaralı yapı Antalya Halkevi günümüzde Yıldız Kenter Kültür Salonu ismiyle tiyatro gösterimleri için kullanılmaktadır.

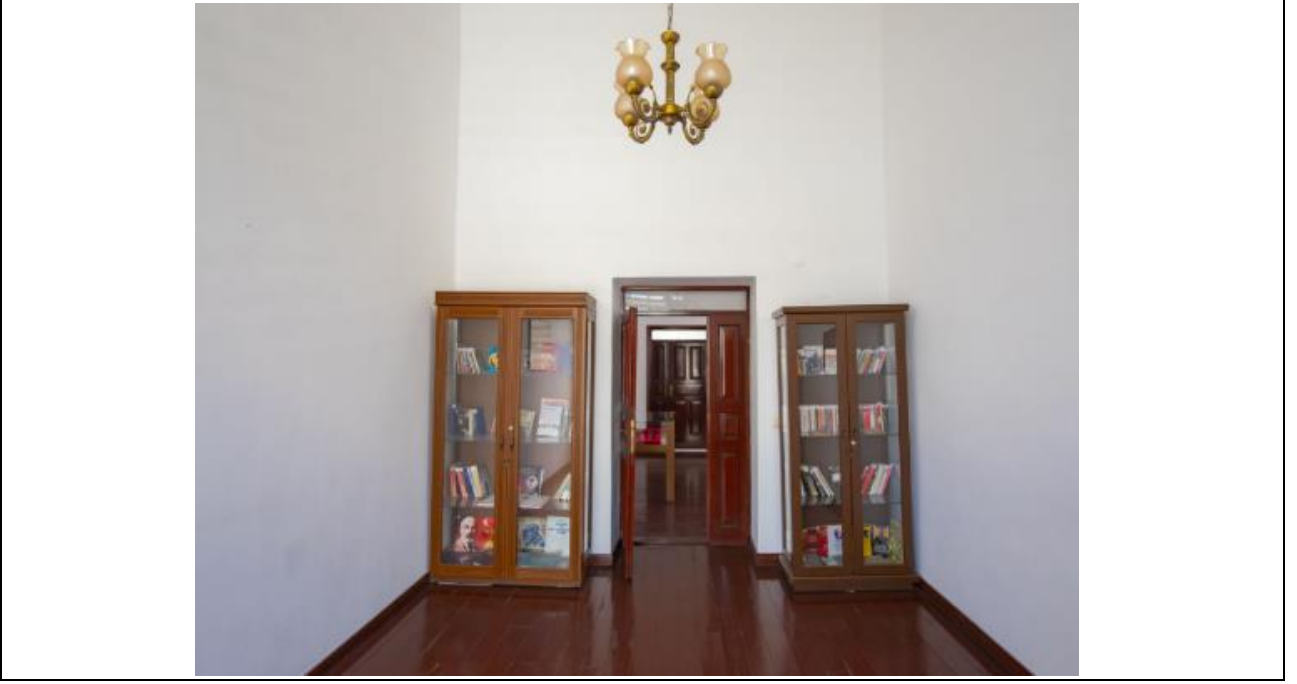
Şekil 20. Malatya Atatürk Evi kütüphanesi (Turkish Museums, 2022).

5 numaralı yapı olan Malatya Halkevi günümüzde Atatürk Evi-Müze olarak hizmet vermektedir. Halkevinde yer alan kütüphane işlevi günümüzde girişin solundaki odada, Atatürk'ün kitaplarının sergilendiği Atatürk Kitaplığı olarak hizmet vermektedir. (Şekil 9).

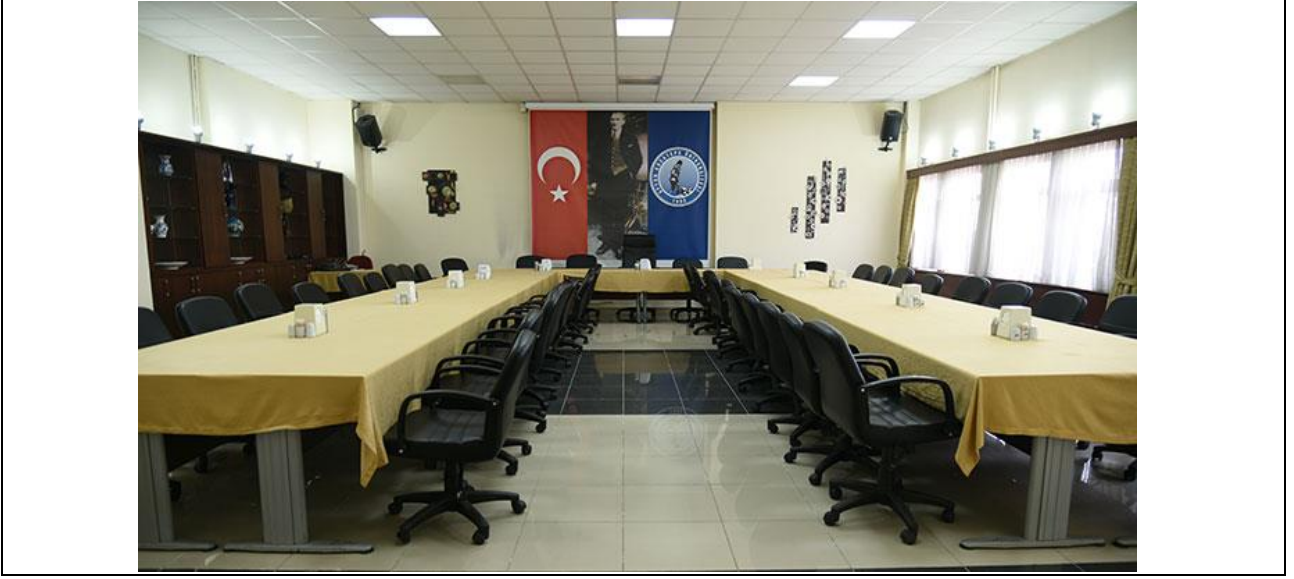
Şekil 21. Rıza Çerçel Kültür Merkezi toplantı salonu (Afyon Kocatepe Üniversitesi, 2021).

Kültür merkezi olarak kullanılan yapılar 1 ve 12 numaralı yapılardır. Rıza Çerçel Kültür Merkezi olarak hizmet veren Afyon Halkevi'nin toplantı salonu günümüzde de kullanılmaktadır (Tablo 10). 50 kişi kapasiteli toplantı salonu, Afyon Kocatepe Üniversitesi'nin yönetim toplantıları için kullanılmaktadır.

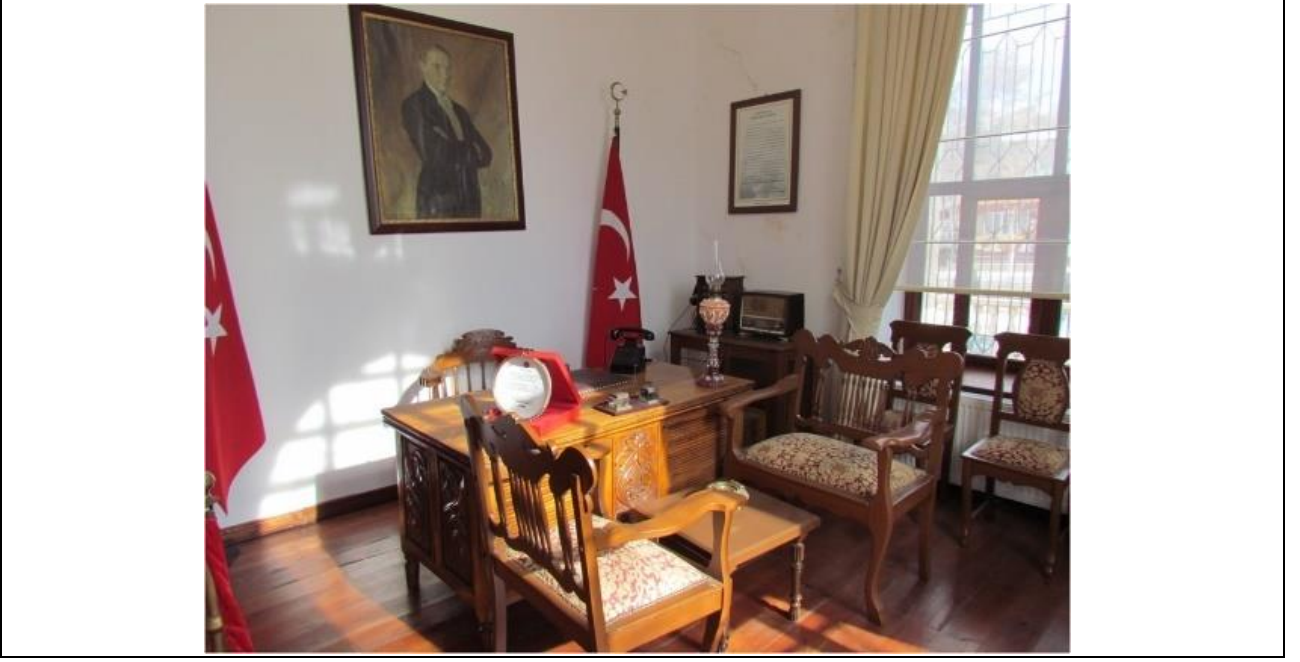
Şekil 22: Malatya halkevinin yeni işlevinde misafirhane kullanımı (Turkish Museums, 2022).

Müze olarak hizmet veren Malatya Halkevi, Atatürk'ün bizzat konakladığı bir misafirhanedir. Günümüzde bu oda misafirhane olarak kullanılmamakta ve Atatürk'ün eşyalarıyla birlikte sergilenmektedir.

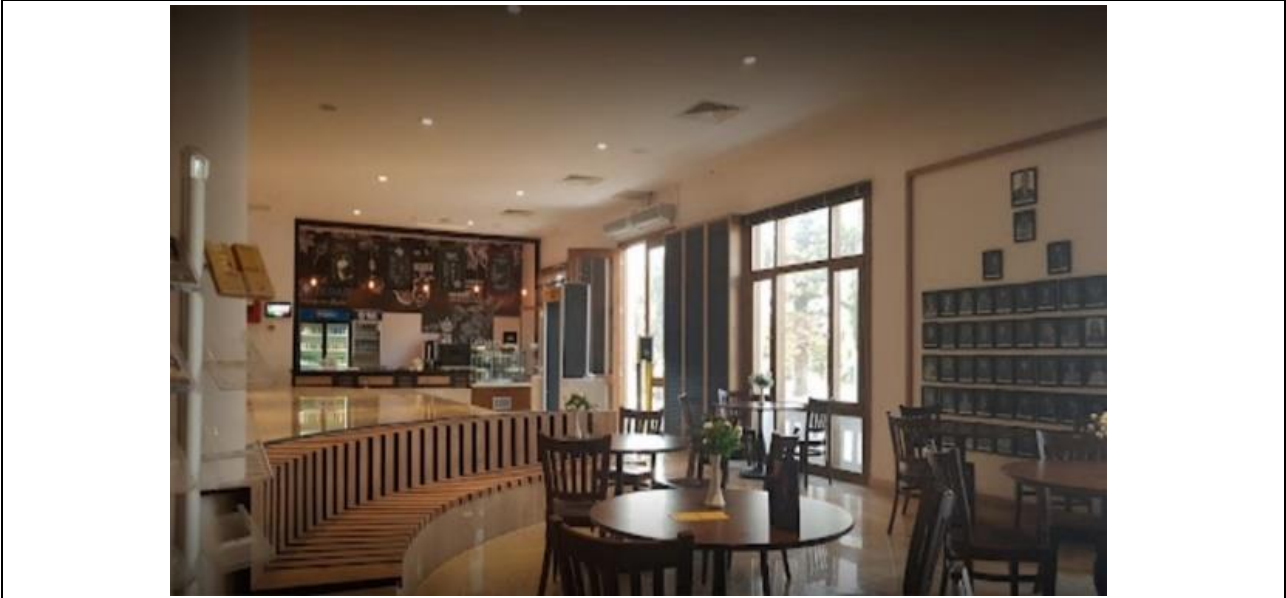
Şekil 27. Antalya Büyükşehir Belediyesi Kültür Salonu bekleme salonu (Gece Modu, 2022).

Antalya halkevi olarak inşa edilen yapının alt katında temsil salonu, üst katında bürolar, toplantı odaları bulunmaktadır. Bahçeye ise tenis kortu ekletilmiştir (Gülcü, 2016). Günümüzde kültür salonu olarak kullanılan yapıda tiyatro ve sergi salonları olduğu bilinmektedir. Bu bağlamda üst kat idari birimlerde hacimsel değişiklik yapılabileceği öngörülmüştür. Yapının ilk dönem planlarına erişilememiştir. Günümüz kullanımı ve önceki kullanımlara ait mekanlar göz önüne alındığında kalıcı müdahaleler olduğu anlaşılmaktadır.
