# KASTAMONU BOZKURT İLÇESİNDE 11.08.2021 TARİHİNDE MEYDANA GELEN SEL FELAKETİNİN YERİNDE İNCELENMESİ

ON-SITE INVESTIGATION OF THE FLOOD DISASTER THAT OCCURRED ON 11.08.2021 IN THE BOZKURT DISTRICT OF KASTAMONU

Araştırma Makalesi/Research Article

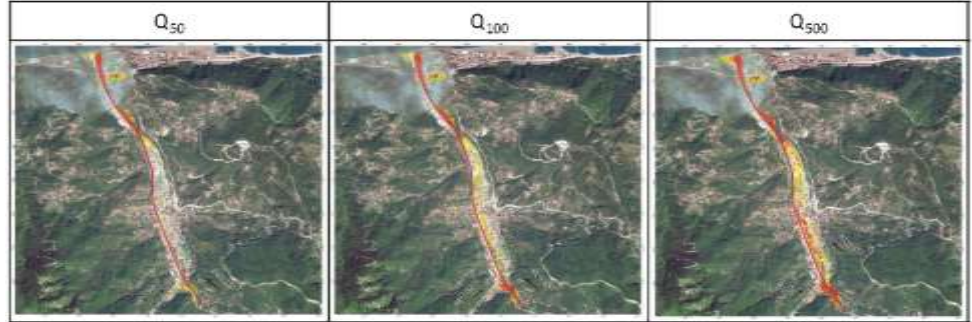
Şekil 2. Kastamonu-Abana taşkın tehlike haritaları.

koordinatlarıdır (URL-8). Ortalama dere yatağı eğimi Bozkurt'ta binde 11, Abana'da binde 8'dir. Raporda bu ilçelerdeki yayılım alanlarında taşkın suyunun hızı ve derinliğinin problem teşkil edeceği öngörülmüştür. Dere kenarı civarlarında ve ilçe içerisinde su hızı 2 m/s değerine ve çay etrafında su derinliğini 1,5 m yüksekliğine ulaşabilmektedir. Su hızı ve derinliğinin sorun teşkil edeceği, özellikle derenin sağ sahilinde yüksek taşkın riski olduğu belirtilmiştir. Şekil 2'de Abana ilçesindeki taşkın riski görülmektedir. Yağışların yıllık tekrür aralığı ve taşkın debileri 50 yıl için ( $Q_{50}$ ) 244.97 m<sup>3</sup>/sn. , 100 yıl için  $Q_{100}$  289.17 m<sup>3</sup>/sn. ve 150 yıl için  $Q_{150}$  383.46 m<sup>3</sup>/sn. dir (URL-2).

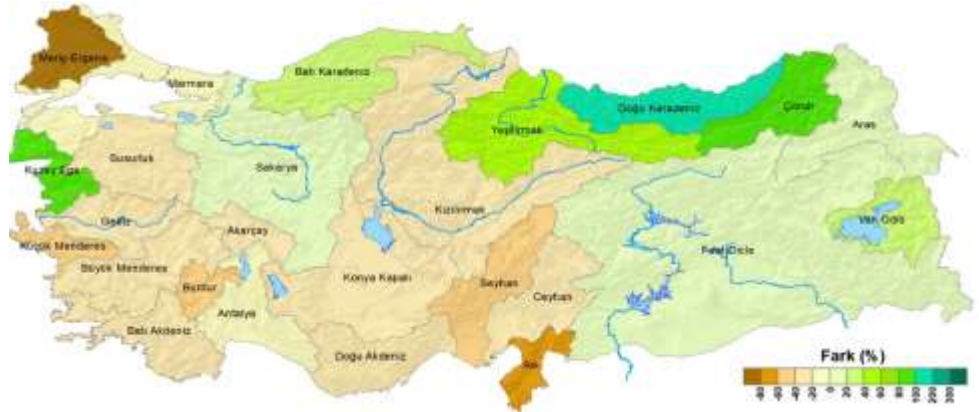
Şekil 3. Temmuz 2021 akarsu havzalarının alansal yağışlarının normalleri ile kıyaslanması (URL-12)

Batı Karadeniz havzası toplamda 29.682 km<sup>2</sup> yağış alanına sahip olup yıllık ortalama yağışı 811 mm'dir. Çeribaşı (2018), bu bölgedeki yağışların son yıllarda iklimsel değişikliklerden etkilendiğini ortaya koymuştur. Değişen yağış trendleri sonucunda bazı bölgelerde kuraklık yaşanırken bazı bölgelerde ekstrem yağışlar sel ve taşkınlara neden olabilmektedir. Şekil 3'te selden bir önceki ayda havzaların alansal yağışlarının normalleri ile kıyaslanması verilmiştir. Batı Karadeniz havzası, Temmuz ayında diğer aylara oranlara %20-40 arası daha fazla yağış almıştır.

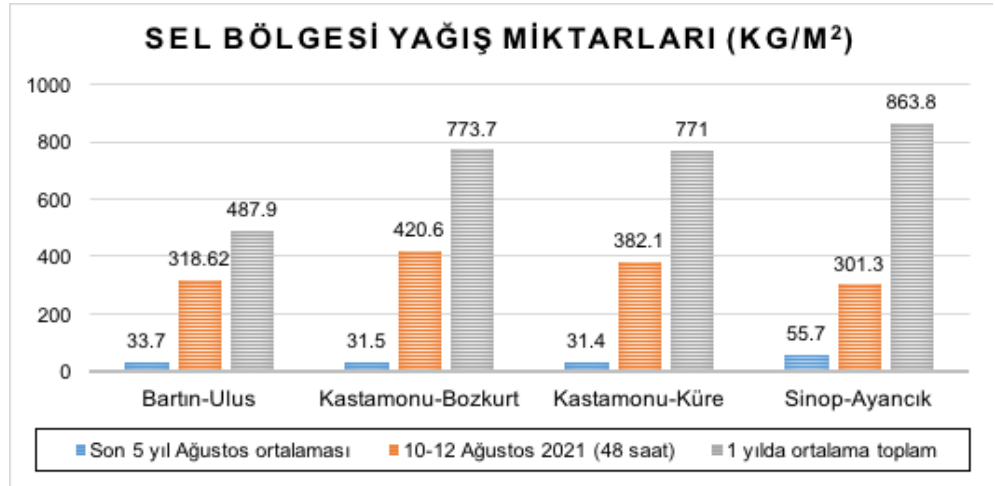
Batı Karadeniz bölgesi, selin meydana geldiği ağustos ayında da en çok yağış alan bölgeler arasındadır. Şekil 4'te ilgili ilçelerdeki son 5 yıl boyunca ortalama Ağustos yağışı, sel felaketi esnasındaki 2 gün boyunca meydana gelen yağış ve 1 yıldaki ortalama toplam yağış kıyaslanmıştır. Grafik verileri Anadolu Ajansından (2021) alınmıştır (URL-13). Selin meydana geldiği tarihlerde; Bartın, Kastamonu ve Sinop'un ilgili ilçelerindeki yağış miktarının, bu bölgelerdeki 1 yıllık ortalama toplam yağışın %34'ü ile %65'i arasındaki değerlerde olduğu kaydedilmiştir. Bu bakımdan felaket tarihlerinde meydana gelen yağışın, ortalama günlük yağışlara kıyasla çok daha şiddetli olduğu görülmektedir.

Şekil 4. Sel felaketinin yaşandığı bölgelerde felaket anındaki yağışlar ile yıllık ortalama ve Ağustos ayı yağışların kıyaslanması

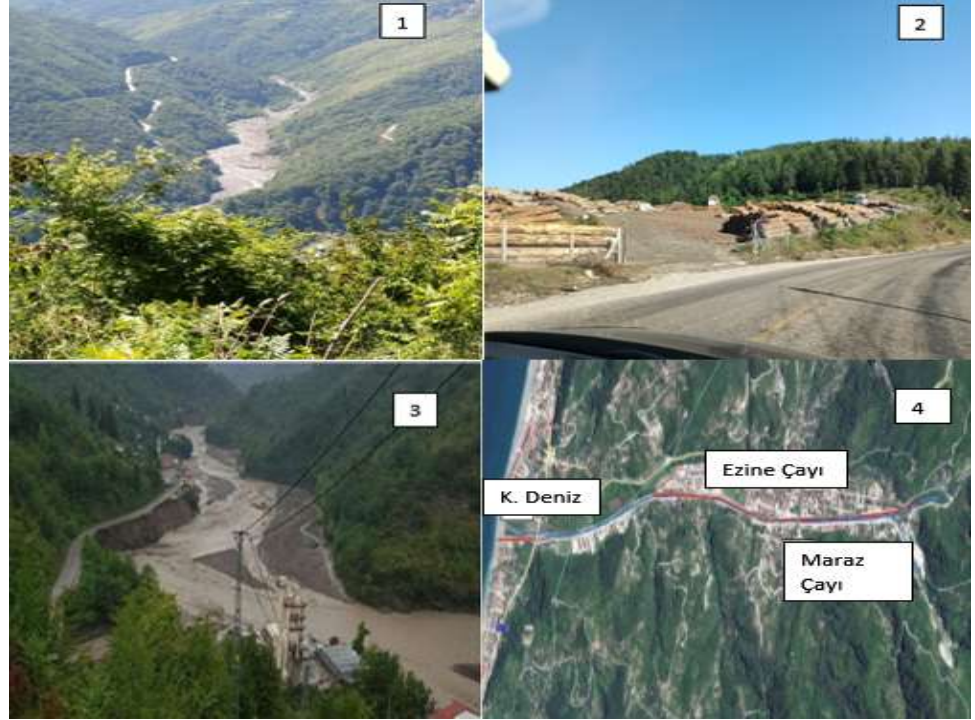
Şekil 5'te selden etkilenen Kastamonu Bozkurt ilçesine doğru gidilirken 16.08.2021 tarihinde çekilmiş olan fotoğraflar yer almaktadır. Görüldüğü üzere, ilçeye dağlar arasından dik yollardan aşağı doğru inilerek ulaşılmaktadır ve yerleşim birimi Ezine Çayı etrafına kurulmuştur. Yol üzerinde Şekil 5 (2)'de görülen tomruk depolama alanları ve Şekil 5 (3)'te görüntülenen (URL-16) Ebru Hidroelektrik Santrali mevcuttur. Şekil 5 (4), Batı Karadeniz Havzası Taşkın Yönetim Planı-2019 (URL-2) dan alınmış olan Ezine Çayı'nın başladığı noktadan Karadeniz'e bağlandığı noktaya kadar olan güzergâh görülmektedir.

Şekil 5. Sel bölgesinin (Bozkurt) uzaktan görüntüleri ((3), URL-17; (4), (URL-2)

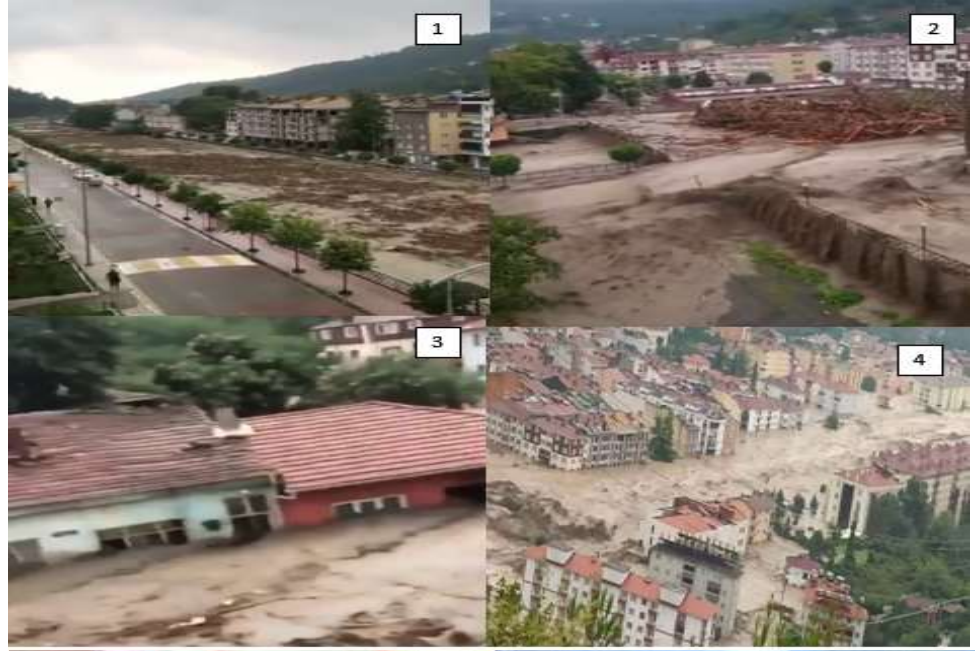
Şekil 6'da sel bölgesi ile ilgili olarak farklı basın organlarında yer alan görüntüler yer almaktadır. Batı Karadeniz Havzası Taşkın Yönetim Planı-2019 (URL-2) verilerine göre, Kastamonu Bozkurt İlçe merkezindeki Ezine Çayı üzerinde kurulan (T.K 1987, 2015) taşkın kanalı, 2.000 m kâgir duvarlı olup sol yanındaki dere; 170 m beton duvarlı taşkın kanalı, sağ yanındaki dere 150 m kâgir duvarlı taşkın kanalı olarak tasarlanmıştır (URL-2). Şekil 6 (1)'de yağışın henüz Ezine Çayı taşkın kanalı içerisinde hareket ettiği süreç görülmektedir. Şekil 6 (2), 6 (3) ve 6 (4)'te suyun kontrolden çıkarak yerden 3 ila 5 metreye kadar yükselmek suretiyle yerleşim bölgesini kapladığı görülmektedir.

Şekil 6. Sel anı görüntüleri (URL-17; URL-18, URL-19)

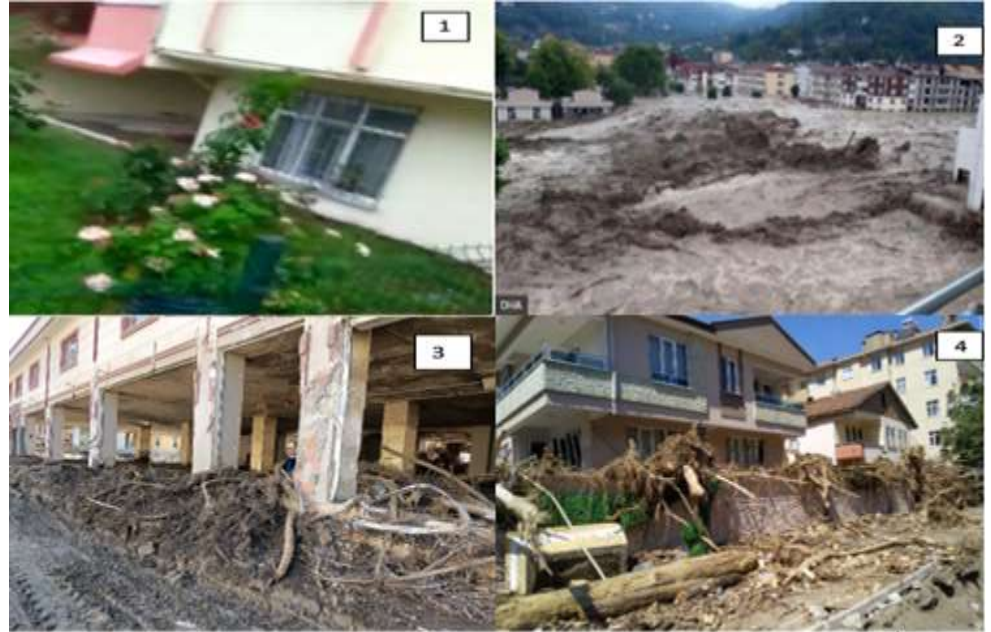
Şekil 7. Konutların sel öncesi (1) sel anı (2) ve sel sonrası (3) - (4) görüntüleri

Şekil 7 (1)'de bölgede bulunan bir apartman dairesinin sel öncesi çekilmiş bir fotoğrafı sunulmaktadır. Görüldüğü gibi daire, kot seviyesi altında bulunmaktadır. Şekil 7 (2)'de sel anında bu tip dairelerin tamamının su altında kalmış olduğu görülmektedir (URL-19). Şekil 7 (3) ve 7 (4)'te ise sel sonrası, konutların alt katları fotoğraflanmıştır. Giriş katlarında bulunan daireler ve iş yerlerinin hemen hemen tamamının kullanılamaz durumda olduğu gözlemlenmiştir.

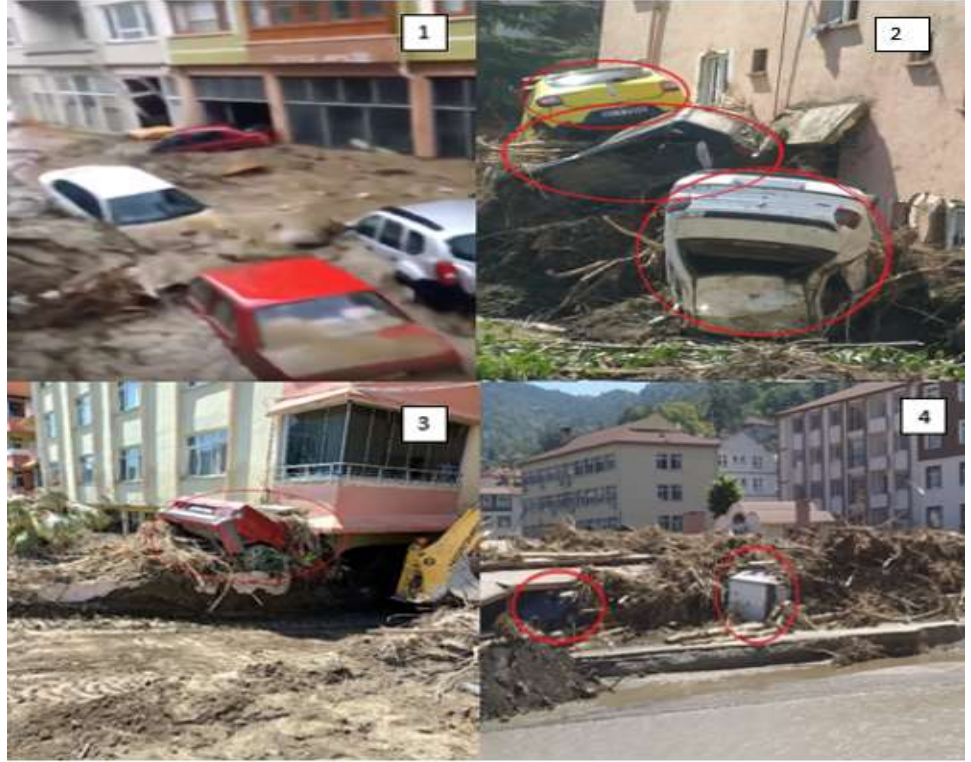
Şekil 8. Sel öncesi ve sonrası araçlar (1- URL-19)

Şekil 8 (1)'de sel esnasında araçların sel sularına kapıldığı görülmektedir (URL-19). Şekil 8 (2), 8 (3) ve 8 (4)'te de araçların binaların içine girdiği, sel sığrıntülerinin altında kaldığı vb. şekillerde sağa sola savrulup ezildikleri görülmektedir. Yöre halkı tarafından bazı araçların da kum altında kaldığı bildirilmiştir.

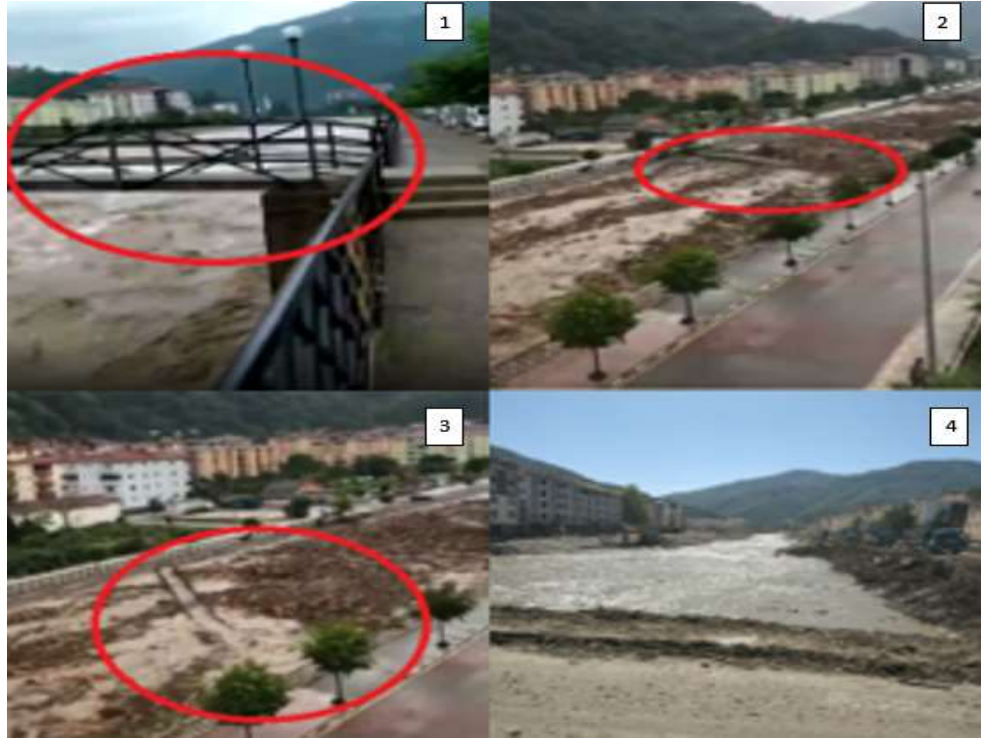
Şekil 9. Ezine Çayı üzerindeki Köprü'nün sel öncesi (1), Sel anı (2) - (3) ve sel sonrası (4)

Şekil 9'da Bozkurt ilçesi merkezinde bulunan 6 köprüden biri olan köprü'nün taşkın suları ile yıkılma anı görülmektedir. Şekil 9 (1), 9 (2) ve 9 (3)'te su yüzeyinden 4 metre kadar yüksekte olan geçidin, bir saatten kısa bir süre içerisinde yükselen su tarafından sökülerek

sürüklendiği görülmektedir (URL-18). Şekil 9 (4)'te ise sel sonrasında köprüden hiçbir iz kalmadığı görülmektedir.

- Yerleşim birimi, dağlar arasındaki vadide bulunan taşkın yatağında ve Ezine Çayı'nın başladığı alan üzerinde kurulmuştur.
- Taşkın kanalındaki köprü geçiş aralıklarının sel ile gelen ağaç dalları ve tomruk ile tıkanıp gözlemlenmiştir. Bu sebeple, kanal gelen suyu taşıyamamış ve yetersiz kalmıştır.

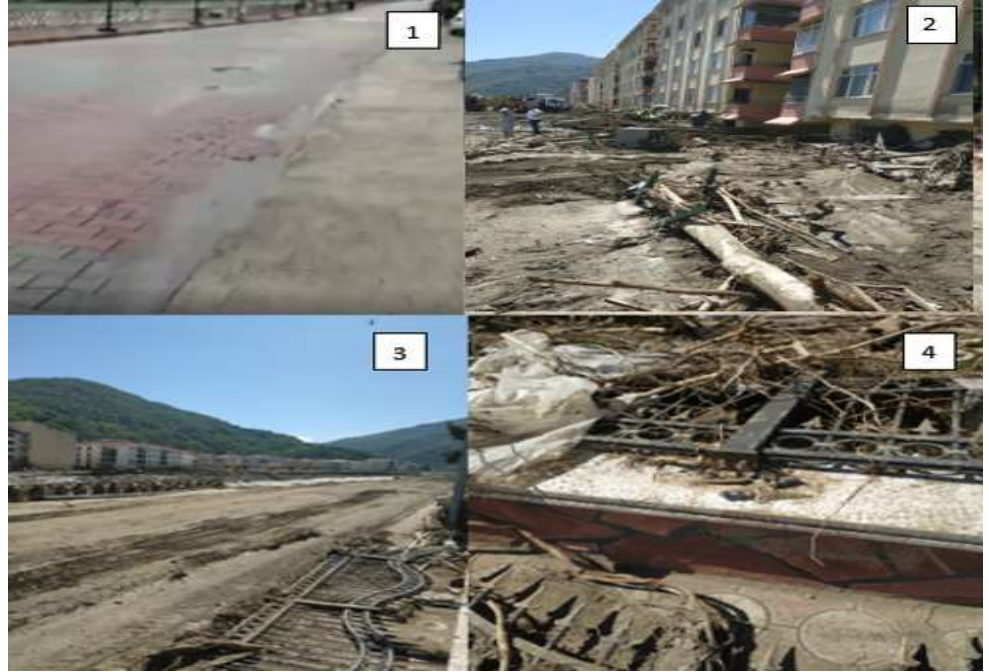
Şekil 10. Sel öncesi (1) ve sel sonrası (2)–(3) – (4) yol ve kaldırımlar (1-URL19)

Şekil 10'da yerleşim birimindeki şehir içi yol ve kaldırımların sel öncesi ve sonrası durumları görülmektedir. Yol kesidinin sel öncesi durumu Şekil 10 (1)'de görülmektedir. Kesitte, yolun ortalama 7 metre genişliğinde olduğu ve taş kaplama olarak yapıldığı, her iki kenarında kaldırımlar bulunduğu görülmektedir. Ayrıca yol kesidinde ağaçlandırma çalışmaları yapılmıştır ve aydınlatma direkleri bulunmaktadır (URL-19). Sel sonrasında ise Şekil 10 (2), 10 (3) ve 10 (4) tüm yol kaplamalarının, kaldırımların, aydınlatma direklerinin ve ağaçların sökülüp sürüklenmiş olduğu ve yere perçinlenmiş olan demir korkulukların sökülüp sürüklenmiş olduğu görülmektedir.

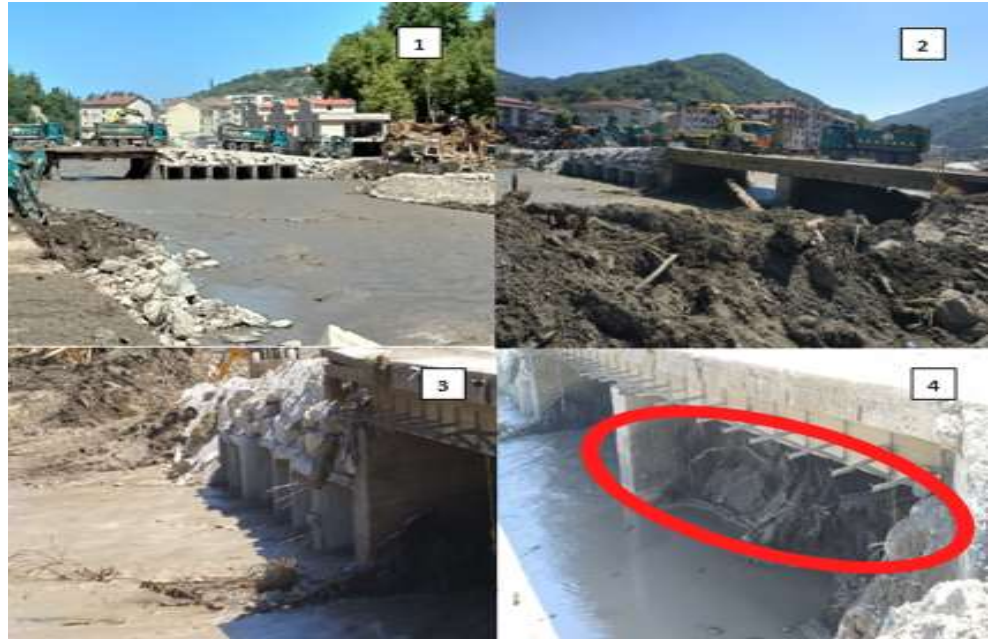
Şekil 11. Sel sonrası kısmen yıkılan 2. köprü

Şekil 11' de Bozkurt ilçesi merkezinde bulunan 6 köprüden biri olup tamamen yıkılmamış olan tek köprü fotoğraflanmıştır. Köprü'nün yarısının sel suları ile parçalanıp gittiği görülmektedir. Köprü ayakları arasındaki boşlukların sel ile taşınmış olan kum ve ağaç süprüntüleri ile kapanmış olduğu gözlemlenmiştir.

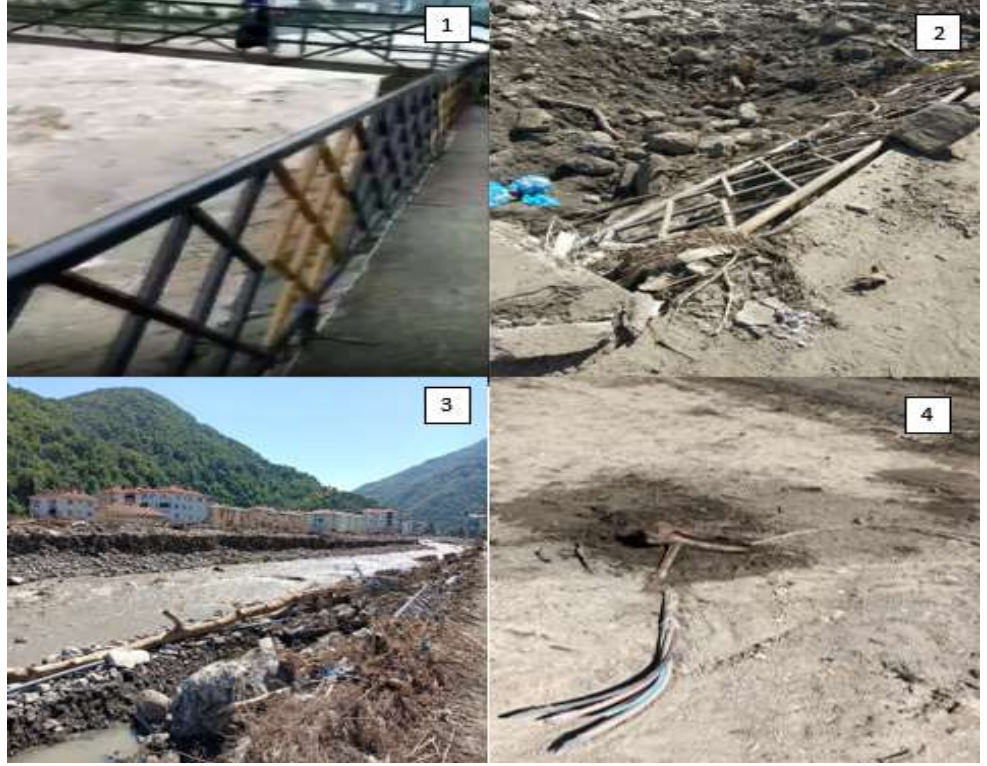
Şekil 12. Sel öncesi ve sonrası altyapı (1-URL-19)

Şekil 12’de yerleşim bölgesindeki alt yapının sel öncesi ve sonrası durumları görülmektedir. Sel öncesi durumda Şekil 12 (1) (URL-19), yol kenarlarında metal korkuluklar bulunmaktadır ve altyapı olarak geçen elektrik, doğal gaz veya su iletimi ile ilgili hiçbir boru, kablo vs. tesisatları görünürde değildir. Sel sonrası durumda Şekil 12 (2), 12 (3), 12 (4)’de görüldüğü üzere tüm korkuluklar yer ile yeksan olmuş, yer altında olan çeşitli kablolar, iletim hatları ve yüksek gerilim hatları koparak ortalığa yayılmıştır.

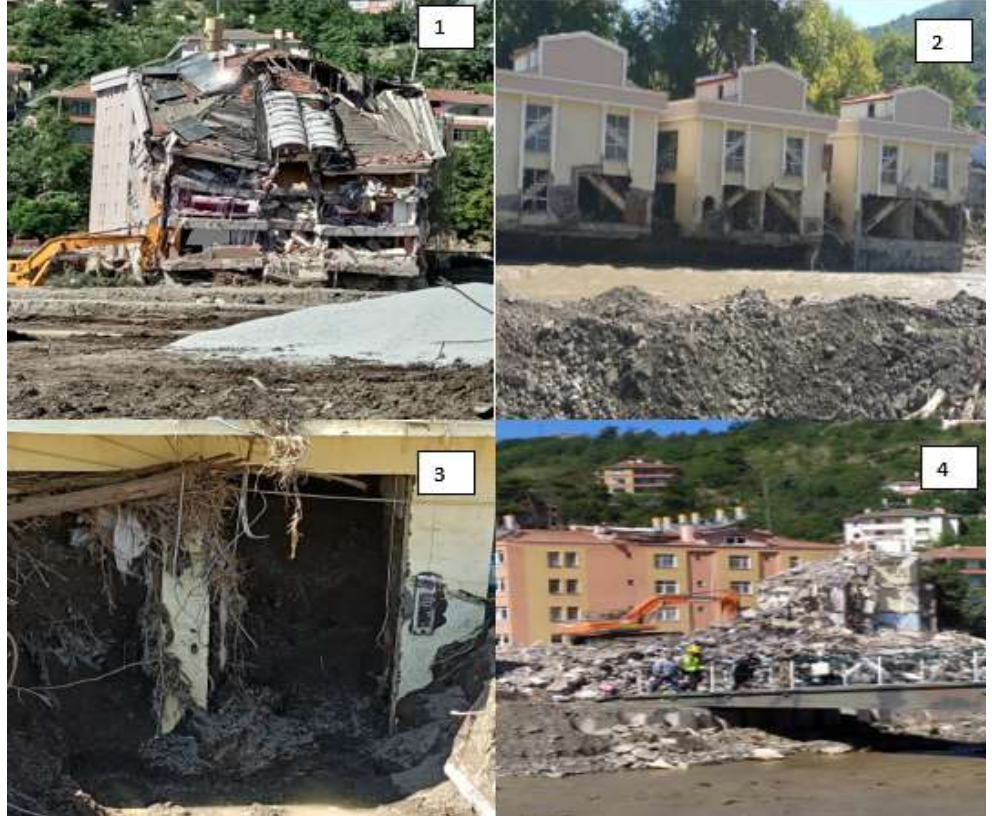
Şekil 13. Sel sonrası yapısal hasarlar

Şekil 13 (1)'deki apartmanın bir kısmının kolonlarının kırıldığı ve katların birbiri üzerine kapanması şeklinde yıkıldığı (baklava modeli) görülmektedir. Şekil 13 (2)'deki konutların temel dolgularının su tarafından oyulduğu ve duvarlarında kısmi yıkılmalar olduğu görülmektedir. Şekil 13 (3)'te ise kolonların hasar aldığı görülmektedir. Şekil 13 (4)'teki yapı ise tamamen yıkılarak moloz yığınına dönüşmüştür.

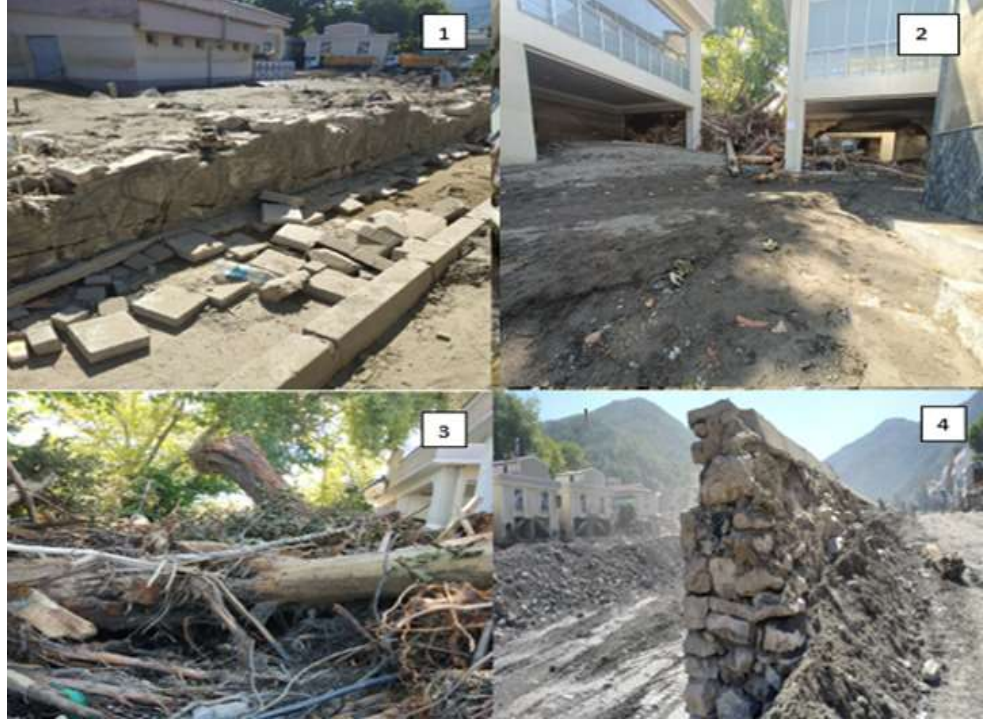
Şekil 14. Sel sonrası hasar görüntüleri

Şekil 14'te sel sonrasında kâgir duvarların yıkıldığı, bazı tek katlı binaların tamamen bazı binaların ise kısmen ağaç süprüntüleri, tomruk ve kum altında kaldığı görülmektedir.

- Taşkın kanalının kâgir duvarları yetersiz kalmış ve kısmen çökmüştür.
- Çay civarındaki konutlarda, kanal seviyesi kotunda ve kanal seviyesi kotunun altında yapılaşma olduğu görülmüştür.

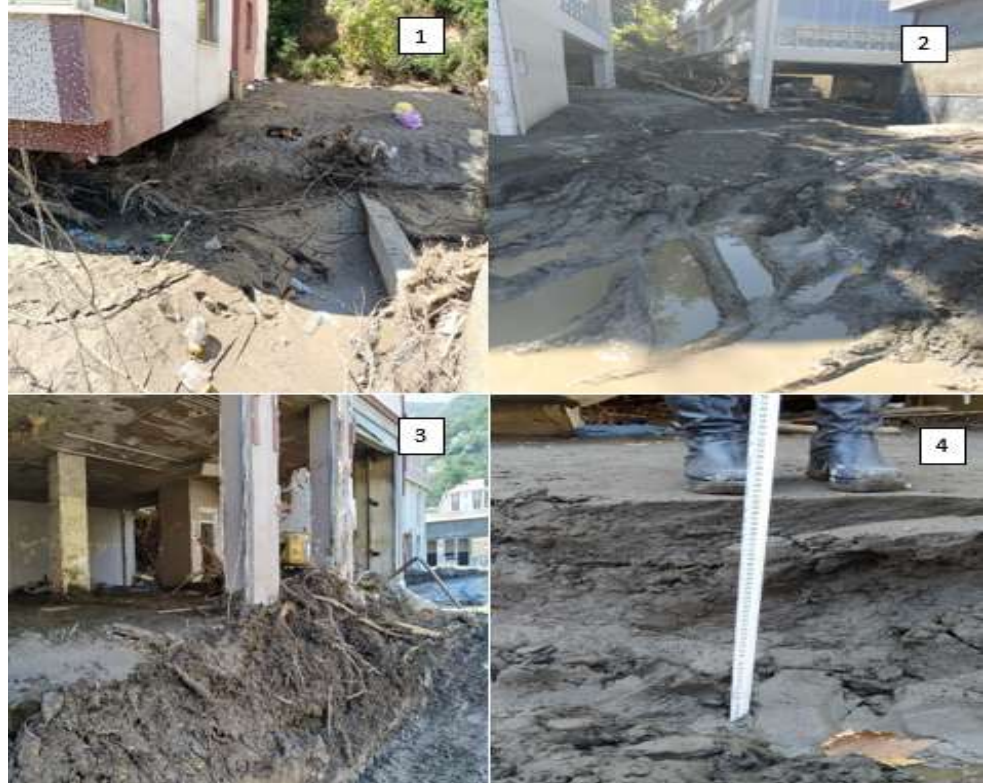
Şekil 15. Sel sonrası kum yığınları

Şekil 15 ve Şekil 16'da sel ile sürüklenen kum, ağaç dalları, kökünden sökülmüş ağaç gövdeleri ve tomrukların yerleşim biriminin pek çok yerini kapladığı görülmektedir. Kum ve balçık yüksekliği bazı yerlerde 50 cm civarında iken şekil 15 (1)'de bu yüksekliğin 3 metreye kadar ulaştığı görülmektedir.

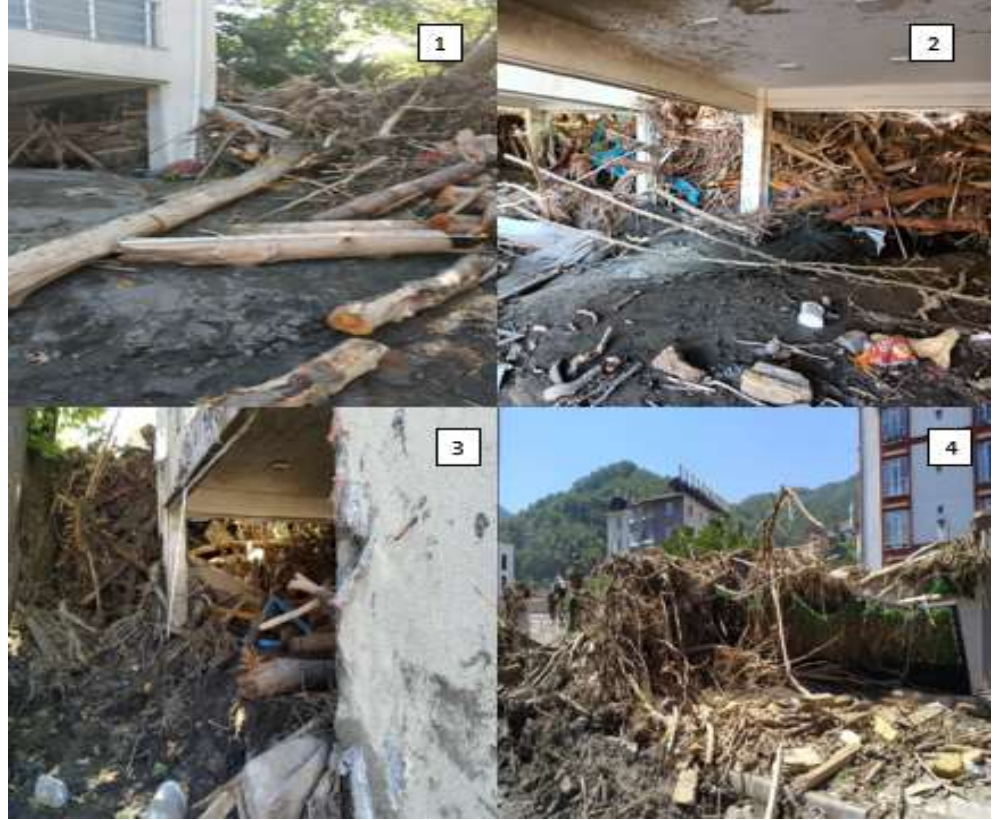
Şekil 16. Sel sonrası kum yığınları
