Anıtsal Yapıların Korunmasında Yerelliğin Önemi, Adana İli, Tepebağ Bölgesi'nde Yenilenen 152 Envanter Numaralı Kültür Mirasının İncelenmesi

The Importance of Locality in Terms of Conservation of Monumental Buildings, Investigation of the Renewed Inventory No.152 in Adana Province, Tepebağ Region

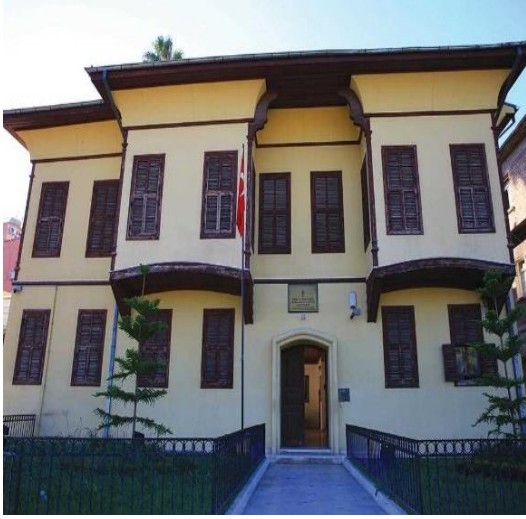
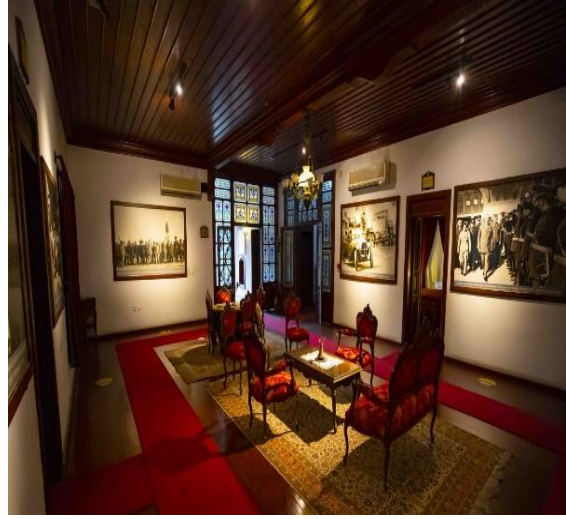
Şekil 4.'te Tepebağ Bölgesi'nde bulunan örnek bir yapının fotoğrafları görülmektedir. Bölgedeki konutlarda, üst katlar yığma olarak inşa edilmiş, ahşap karkas arası tuğla dolgu sistemde oluşturulan üst katlara da rastlanmaktadır.

Şekil 4. Geleneksel Adana Tepebağ Evi (a-Adana Atatürk Evi dış cephe, b- Adana Atatürk Evi iç sofa (URL-5)

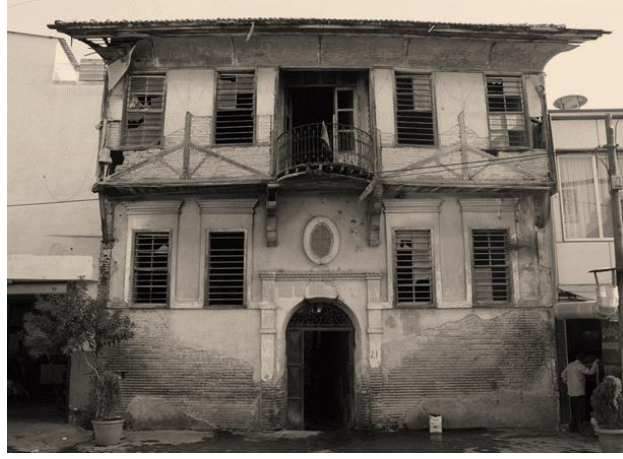
Şekil 8. 152 Envanter No.lu Tescilli Taşınmazın Ön Cephe Görünümü (KUDEB, 2016)

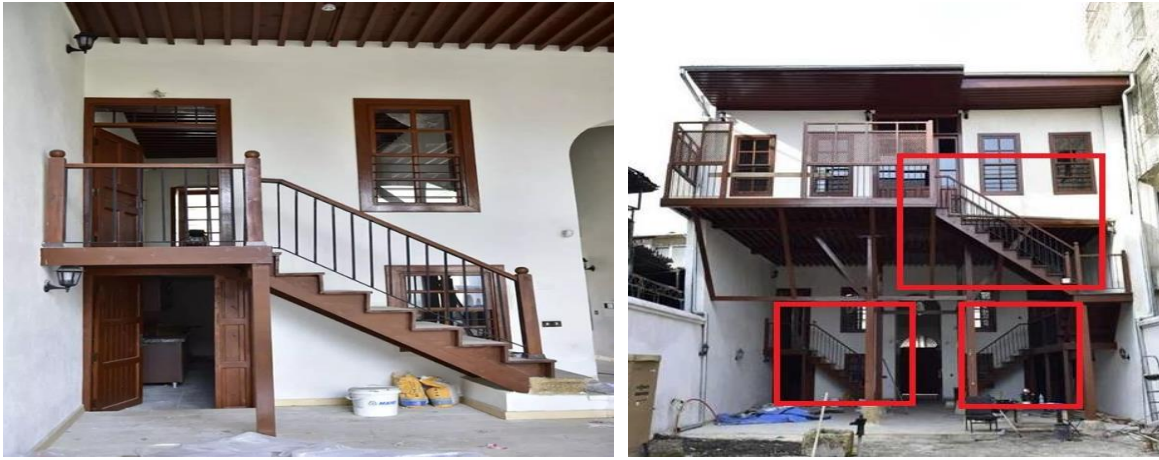
Yapıda katlara çıkışı sağlayan merdivenler bulunmaktadır. Konağın yalnızca ara kata çıkılan merdivenlerin ikişer adet basamağında ve ahşap dikmelerin altında taş malzeme kullanılmıştır. Yapıda iki ayrı merdiven ile iki ayrı odaya çıkılan ve sofada buluşulan bir sistem mevcuttur. Adana'daki geleneksel konutlarda iç ve dış sofalı planlarda görülen merdivenlerin çoğu tek kolludur. Merdivenler sofanın dibinde odaların arasında, tuvalet ve banyo gibi servis mekânları ile sofanın ucunda ya da oda sırası içinde yer almaktadır. İyileştirmeler kapsamında, ahşap merdivenlerin özgün yapısına uygun olarak bütünüyle yenilendiği görülür (Şekil 10).

Şekil 10. 152 no.lu Envanter iç bölüm merdiveni yeni hali (KUDEB, 2016)

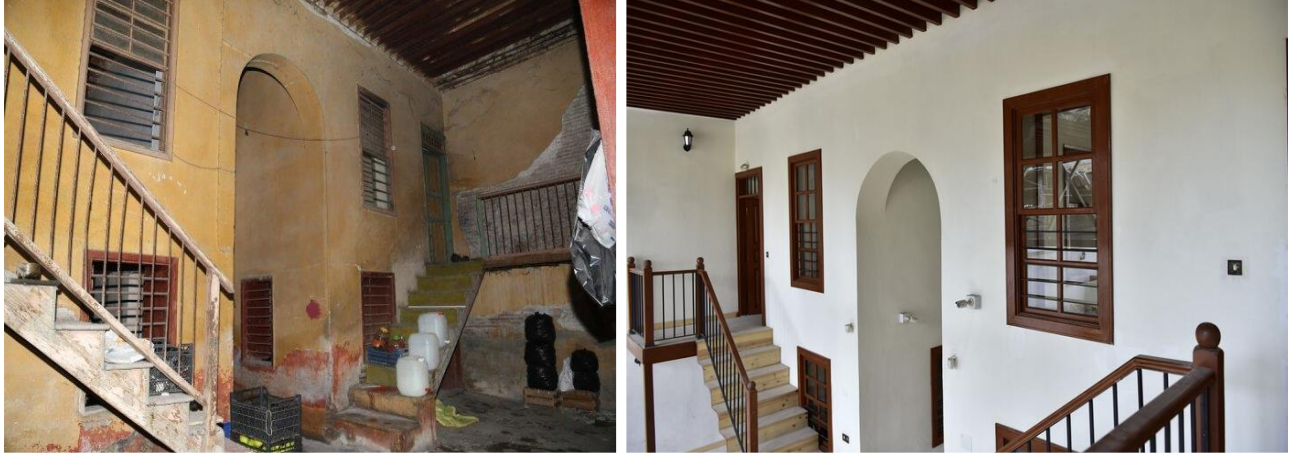
Şekil 11. 152 no.lu Envanter iç bölüm merdivenler eski ve yeni hali (KUDEB, 2016)

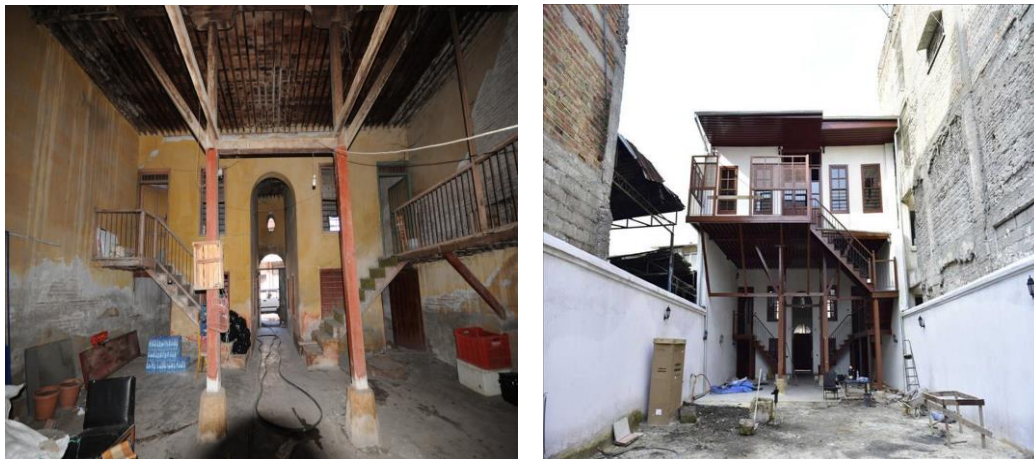
Şekil 12. 152 no.lu Envanter iç bölüm ön cephe eski ve yeni hali (KUDEB, 2016)

Birçok konutta, üst kat pencerelerinde ahşap kafesler ya da kapaklar kullanılmıştır. Yapının genelinde zarar görmüş ahşap elemanlar değiştirilerek onarım yapılmıştır. Burada özgün ahşap cinsini yenileme çalışmalarında renk, kesit gibi fiziksel özelliklerin korunmasına dikkat edilmiştir. Zorunlu olmadıkça değişikliklerden kaçınılmıştır.
