TURGUTLU IRLAMAZ KÖYÜ CAMİİ Cengiz GÜRBIYIK¹

MOSQUE OF IRLAMAZ VILLAGE IN TURGUTLU

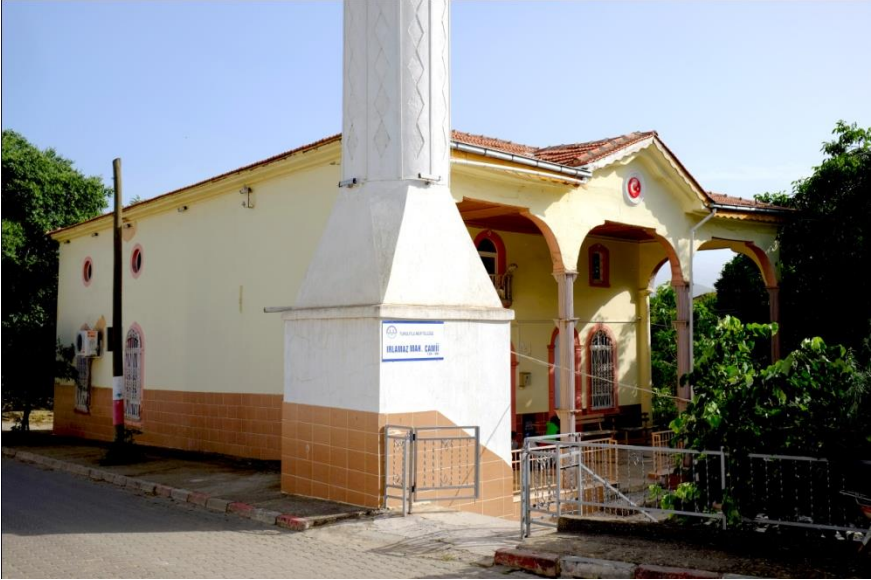
Resim 2- Irlamaz Köyü Camii. Kuzeydoğudan genel görünüm.

Doğu, batı ve güney cephesinde altta ve üstte ikişer pencere açıklığı bulunmaktadır (Resim 2,3). Alt pencere açıklıkları taş söveli ve yuvarlak kemerlidir. Pencere belirgin kilit taşları üzerinde taş kabartma birer ay yıldız motifi dikkati çekmektedir. Ayrıca alt pencere açıklıklarının tümünün önüne ferforje korkuluklar yerleştirilmiştir. Üst pencere açıklıkları ise alttakilere oranla daha küçük tutulmuştur ve tümü yuvarlak şekillidir. Zemin seviyesinden yaklaşık 1,5m. yükseklikteki niteliksiz bir fayans örgüsü yapıyı bütünüyle çevrelemektedir.

Köy merkezinde yer alan ve bir avlu içerisinde bulunan cami, kare planlı bir harim, harimin kuzeyindeki son cemaat yeri ve kuzeydoğusundaki minareden oluşmaktadır (Şekil 1) (Resim 2). Yapının güneybatısını bir hazire çevrelemektedir (Resim 3). Haziredeki tüm taşlar yakın bir geçmişte betonla sabitlenmiştir.

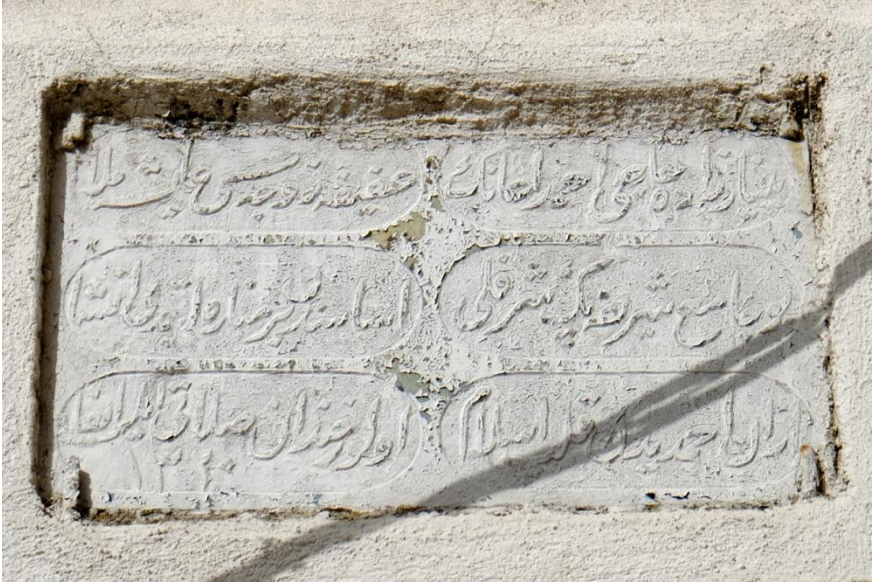
Resim 4- Irlamaz Köyü Camii. Minare inşa kitabesi.

Yapının inşa kitabesi bulunmamaktadır. Ancak minare giriş açıklığı üzerinde bir kitabe mevcuttur (Resim 4). Kitabenin metni ve okunuşu şöyledir:

Kitabeden minarenin 1320/1902-03 yılında Pınarzade Hacı Ahmed Ağa'nın zevcesi Ayşe Molla tarafından inşa ettirildiği anlaşılmaktadır. Cami haziresinde yer alan mezar taşları da Pınarzade ailesine aittir. Hazirede 1307/1890 ile 1325/1908 yılları arasında tarihli beş mezar taşı dikkati çekmektedir⁷. Tüm bu verilerin yanı sıra, plan tipi ve süslemelerini de dikkate alarak camiyi minarenin inşasından hemen önceye XIX. yüzyılın ikinci yarısına tarihlemek mümkündür.

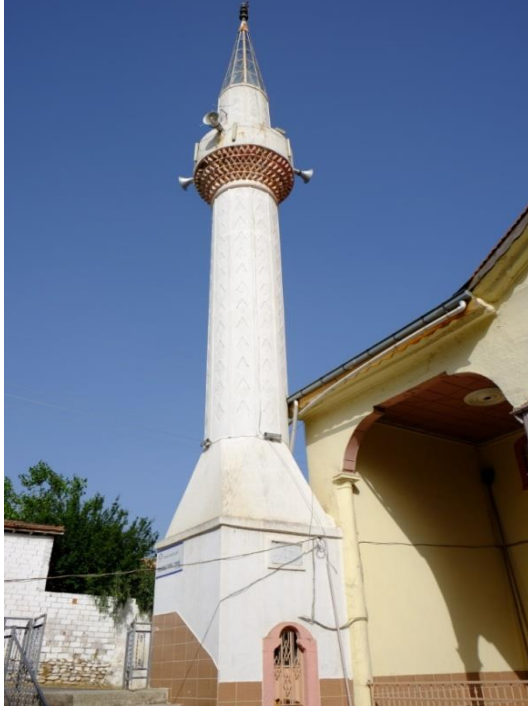
Resim 5- Irlamaz Köyü Camii. Minare.

Caminin kuzeydoğu köşesine bitişik durumdaki minare, kare kaideli ve silindirik gövdelidir (Resim 5). Tek şerefeli olan minare tümüyle sıvalıdır. Minare gövdesi üzerinde sonradan sıva ile oluşturulmuş baklava desenleri dikkati çekmektedir. Şerefenin alt kesimi dört sıra kirpi saçakla dolgulandırılmıştır. Üzeri konik bir külahla örtülüdür ve külahın üzerinde bir alem bulunmaktadır. Minareye giriş, batısındaki yuvarlak kemerli bir açıklıktan sağlanmaktadır. Minare giriş açıklığının üzerinde bir inşa kitabesi mevcuttur.

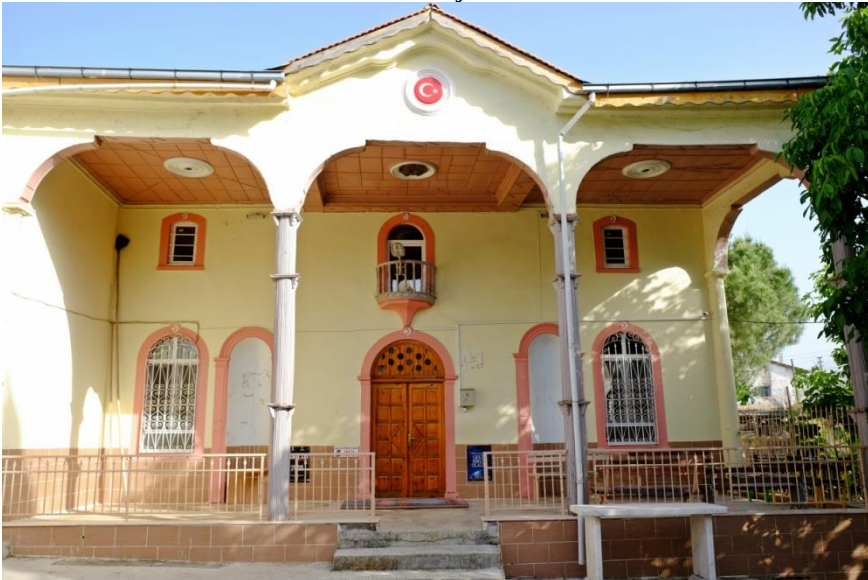
Resim 6- Irlamaz Köyü Camii. Kuzey cephesi.

Harimin kuzeyinde iki basamaklı bir merdivenle çıkılan bir son cemaat yeri bulunmaktadır (Resim 6). Düz ahşap tavanlı bu bölüm, birbirlerine Bursa kemerleriyle bağlanan dairesel kesitli beş destekle taşınmaktadır. Kısmen müdahale görmüş olan desteklerin içleri ahşaptır. Doğu ve batıda bulunan desteklerin üzeri sıvalı ve badanalı iken diğerlerine sonradan ahşap çıtalar çakılmıştır. Destekleri bağlayan kemerler de içte ahşap üzeri sıva ile bağdadi bir düzenlemeye sahiptir. Son cemaat yeri kuzeyde üç, batıda ise bir kemer gözü ile dışa açılmaktadır. Son cemaat yeri giriş kemerinin üzerinde üçgen bir alınlık yer almaktadır (Resim 6). Alınlığın ortasındaki dairesel madalyonun içi sonradan ay yıldız motifi ile boyanmıştır. Son cemaat yerinin doğu duvarı bütünüyle kapatılmış ve sıvanmıştır.

Harim kuzey duvarında altta ve üstte ikişer pencere açıklığı bulunmaktadır (Resim 6). Bu pencere açıklıklarından alttakiler biraz daha büyük, taş söveli ve yuvarlak kemerlidir. Alt pencere açıklıklarının iki yanında birer mihrabiye mevcuttur. Ortadaki harim giriş açıklığı üzerinde ise ahşap bir mükebbire dikkati çekmektedir. Harime giriş, kuzey cephesinin ortasında yer alan yuvarlak kemerli taş söveli bir açıklıktan sağlanmaktadır. Kemer kilit taşı üzerinde pencerelerde olduğu gibi bir ay yıldız motifi yer alır. Yapının ahşap giriş kapısı tümüyle yenilenmiştir.

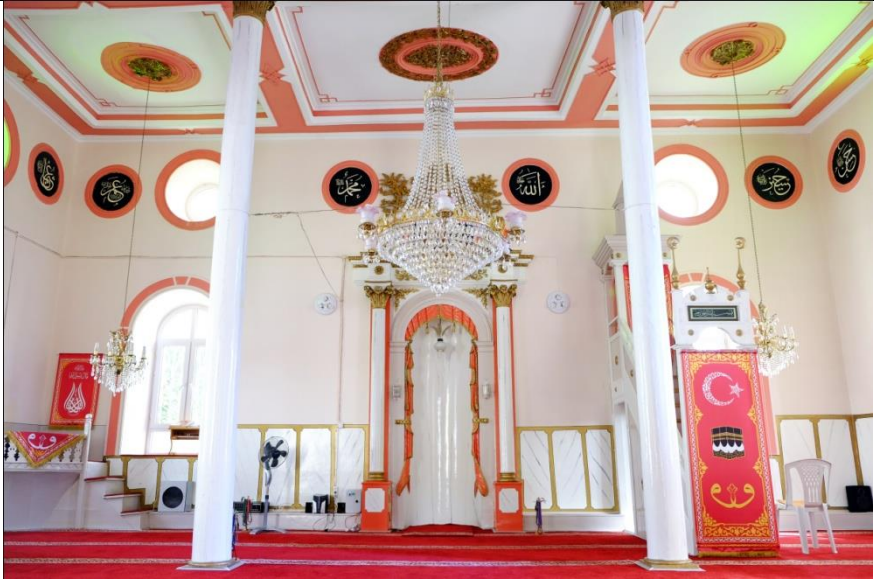
Resim 7- Irlamaz Köyü Camii. Harim güney duvarı.

Kare planlı harim ahşap tavanla örtülüdür (Resim 7). Kuzeydeki kadınlar mahfilinin üst bölümü dışında harimin güneyi kasetlenerek altı parçaya ayrılmıştır (Resim 8). Merkezde, dört sütuna oturan ahşaptan küçük bir kubbeye yer verilmiştir. Kubbenin ortasında alçı kabartma yapraklardan oluşan dairesel bir göbek yer almaktadır. Kubbe içi yine alçı kabartma küçük çiçek motifleri ile bezelidir.

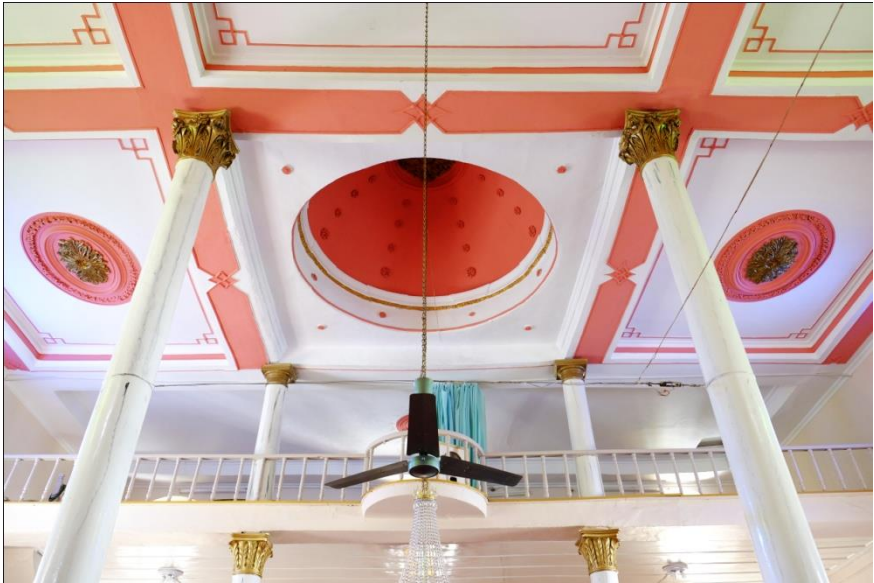
Resim 8- Irlamaz Köyü Camii. Harim tavanı.

Kubbeyi taşıyan dört ahşap sütun sıvanıp boyanarak mermer görünümü kazandırılmıştır (Resim 8). Güneydeki sütun başlıkları kompozit şekillidir. Kuzeyde ise alttakiler akant yaprağı şeklinde iken üsttekiler basit dikdörtgen forma sahiptir.

Kubbenin doğu, batı ve kuzeyinde yer alan kasetlenmiş bölümlerin ortasında ise birer alçı göbek yer almaktadır. Göbeklerin üçü elips şekilli, diğer ikisi ise daire şekillidir. Küçük birer çiçek demeti ile kuşatılan göbeklerin ortasında alçı kabartma akant yapraklarına yer verilmiştir.

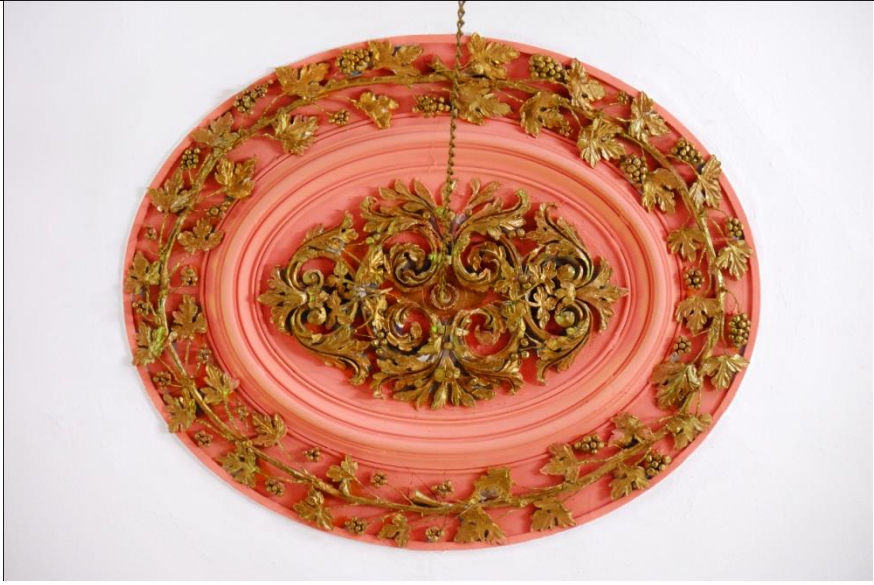
Resim 9- Irlamaz Köyü Camii. Harim tavanındaki alçı süslemeli göbek örneği.

Kuzeydeki dikdörtgen alanın elips şekilli göbeği süsleme anlayışı olarak farklılık göstermektedir (Resim 9). Göbeğin ortasında bulunan çiçek demetleri asma yaprakları ve üzüm salkımlarından oluşan bir süsleme şeridi ile çevrilidir.

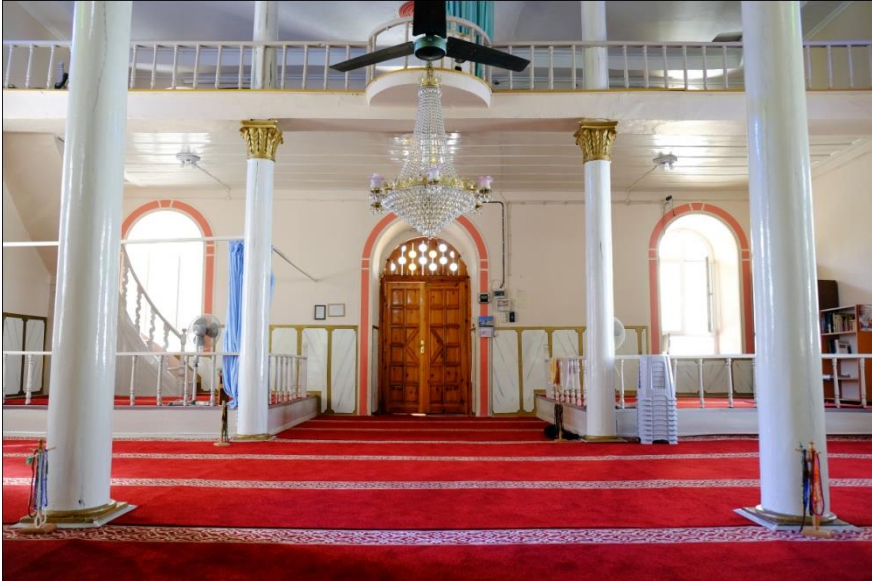
Resim 10- Irlamaz Köyü Camii. Harim kuzey duvarı.

Harimin kuzey kesiminde iki ahşap destekle taşınan bir kadınlar mahfili mevcuttur (Resim 10). Mahfilin ortasında harime doğru çıkıntı yapan bir balkoncuk bulunmaktadır. Kadınlar mahfiline çıkış, harimin kuzeybatısındaki ahşap merdivenle sağlanmaktadır.

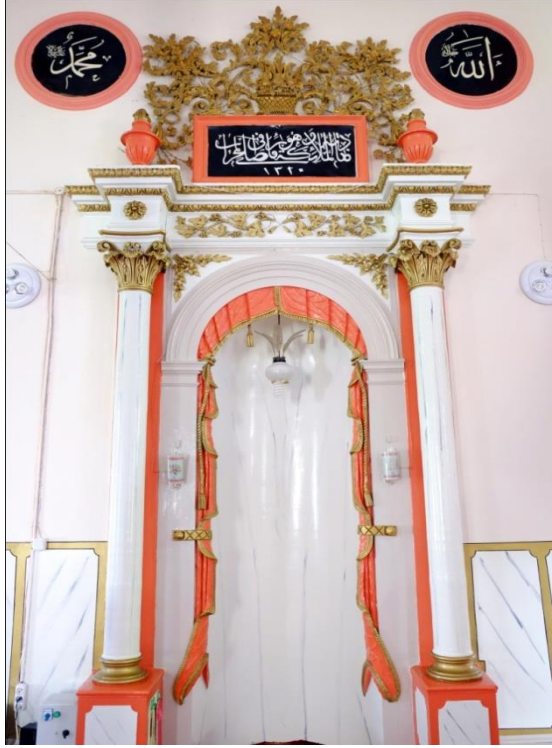
Resim 11- Irlamaz Köyü Camii. Mihrap.

Alçı süslemenin yoğun olarak kullanıldığı yarım daire profilli mihrap nişi, çeyrek küre şekilli bir kavsarayla örtülüdür (Resim 11). Niş, alçıdan püsküllü birer kordonla iki yana çekilmiş bir perde motifleriyle süslenmiştir. Mihrabı iki yandan kompozit başlıklı birer sütunçe sınırlar. Kavsara köşeliklerinde alçıdan küçük doğal çiçekler göze çarpar. Mihrap nişi üzerinde asma dalları, yaprakları ve üzüm salkımlarından oluşan bir şerit yer alır. Üstte yer alan dikdörtgen şekilli kitabe levhası, yatay süsleme şeritlerinden oluşan bir saçağa

oturmaktadır. Saçağın iki yanına vazo benzeri birer unsur yerleştirilmiştir. Kitabe levhasının üzerinde, vazodan çıkan kıvrım dallar ve yapraklardan oluşan, üçgen şekilli kabartma bir tepelik yer alır.

Alçı süslemeler büyük ölçüde altın yaldızla kaplıdır. Ancak perde motifi ve yazı çerçeveleri yakın bir geçmişte somon rengi yağlı boya ile boyanmıştır. Yapıya ait eski resimlerde mihrabın günümüzdeki gibi somon rengine değil yeşil bir renk ile boyalı olduğu görülmektedir. Ancak özgün rengin ne olduğu konusu tartışmalıdır.

Yazı panolarının da yine yakın bir geçmişte üzerinden geçilerek yenilediği anlaşılmaktadır. Mihrap üzerinde bulunan yazı panosunda 1320/1902-03 tarihi dikkati çekmektedir. Bu tarih minarenin yapılış tarihi ile aynıdır. Muhtemelen caminin günümüzdeki yazı panoları ve süslemeleri de aynı yıl içerisinde tamamlanmıştır.

Irlamaz Köyü Camii'nde mihrap nişi içine asılmış alçıdan üzeri boyalı perde motifi, mihrabın iki yanında yer alan sütunlar, sütunların taşıdığı alçı kabartma bitkisel şeritlerle bezeli saçak, saçığın iki yanına yerleştirilmiş vazolar ve kıvrım dalların birleştirilmesiyle meydana getirilmiş üçgen alınlıktan oluşan mihrabın benzerini, *Karaburun Kösedere Köyü Camii* (1814)³⁵, *Karaburun Eğlenhoca Köyü Camii* (1823-24)³⁶, *Muğla Şeyh Camii* (1830-31 onarım)³⁷, *Kemalpaşa Yukarı Kızılca Köyü Halil Ağa Camii* (1893-94)³⁸, *Kemalpaşa Bağyurdu (Parsa) Çarşı Camii* (1904-5)³⁹, *Kemalpaşa Çarşı Camii*⁴⁰ ve daha birçok yapıda görmek mümkündür.

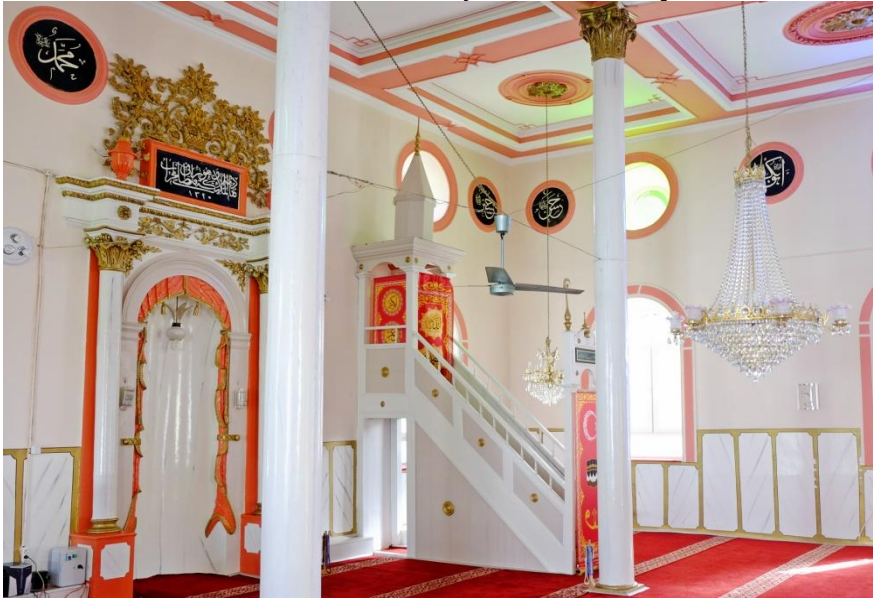
Resim 12- Irlamaz Köyü Camii. Mihrap ve minber.

Mihraba oranla oldukça sade tutulmuş olan minber ahşaptır ve tümüyle yağlı boya ile boyanmıştır (Resim 12). Aynalık ve korkuluklarında altın yaldızlı küçük ahşap kabaralar yer almaktadır. Minber girişinin tepeliğinde de küçük kabaralar ve ortada bir ay yıldız motifi dikkati çekmektedir.
