Tarihi Sirkeci Garı Gümrük ve Ambar Binalarının Endüstri Mirası Kapsamında Değerlendirilmesi ve Koruma Önerileri

Evaluation of Historical Sirkeci Station Customs and Warehouse Buildings in the Scope of Industrial Heritage and Preservation Suggestions

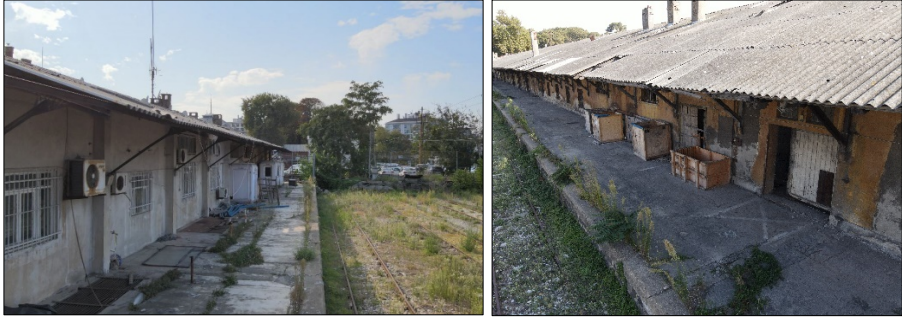
Görsel 4. Gümrük (sol) ve ambar binası (sağ) kuzey cephesi (Yazar, 2020; bu görseller yazarlar tarafından çekilmiştir)

Yapı bloğunun batı bölümünü oluşturan Gümrük Muhafaza Müdürlüğü geçmişten günümüze aldığı müdahaleler ile özgün cephe karakterini yitirmiştir. Betonarme karkas sistemli tuğla dolgu üzeri sıva olarak inşa edilmiştir. Yapı bloğunun doğu bölümünü oluşturan ambar binaları ise uzun süredir işlevsiz kaldığı için özgün cephe karakterini ve mimari kimliğini korumuştur. Cepheye girişler moloz taş üzeri betondan yapılan peron ile sağlanmaktadır. Tüm yapı grubu boyunca uzanan bu platform; trenlerin yanaşarak yük boşaltması işlemi için inşa edilmiştir ve yük aktarımının sağlanması için bu cephede ambar binasına ait geniş sürgülü ahşap kapılar yer almaktadır (Görsel 4).

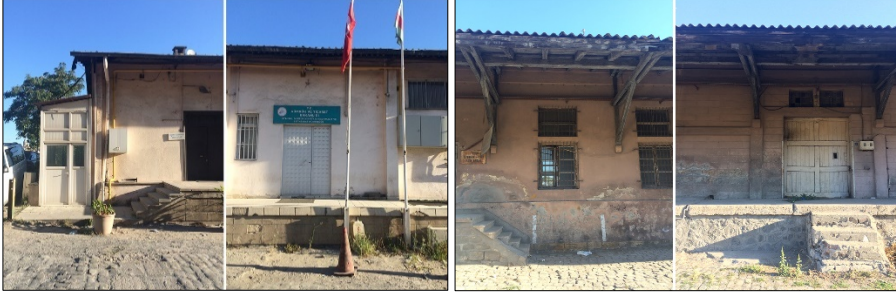
Görsel 5. Gümrük binası (sol), ambar binası (sağ) güney cephesi (Yazar, 2020; bu görseller yazarlar tarafından çekilmiştir)

Yapı bloğunun batı bölümünü oluşturan Gümrük Muhafaza Müdürlüğü olarak kullanılan binanın bu cephesi kuzey cephesinden farklı olarak sıva üzeri boya uygulaması yapılmıştır. Yapı bloğunun doğu bölümünü oluşturan ambar binasında da olduğu gibi girişler üst kotta bulunmakta ve giriş sahanlıklarına merdivenle ulaşılmaktadır. Gümrük binasının bu cephesi kuzey cephesinde olduğu gibi özgün mimari kimliğini kaybetmiştir ve ambar binası ise işlevsiz kaldığı süreç boyunca bu cephede de özgün cephe karakterini ve mimari kimliğini korumuştur. Ayrıca ambar binasının bu cephesinde de mal kabul alanı için geniş ahşap sürgülü kapılar yer almaktadır (Görsel 5).

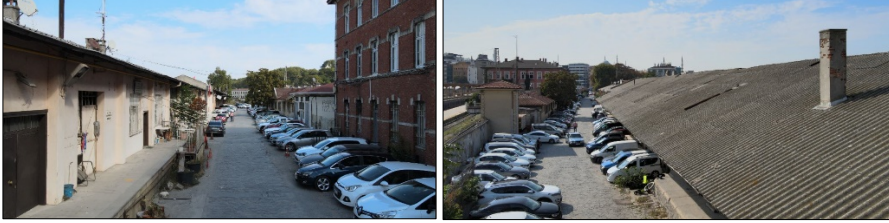
Görsel 6. Gümrük binası (sol), ambar binası (sağ) güney cephesi otopark kullanım alanı (Yazar, 2020; bu görseller yazarlar tarafından çekilmiştir)

Günümüzde yapı bloğunun bu cephesi otopark alanı olarak kullanılmaktadır. Yapı bloğunun bu cephesinde olduğu gibi Gümrük Muhafaza Müdürlüğü için bütüncül bir özgün cephe yaklaşımı sağlanamazken, Ambar Binaları ahşap sürgülü kapılarıyla ve orantılı pencereleriyle özgün cephe karakterini yansıtmaktadır. Yapı bloğunun bu cephesinde bodrum kata giriş sağlayan bölümler bulunmaktadır (Görsel 6).

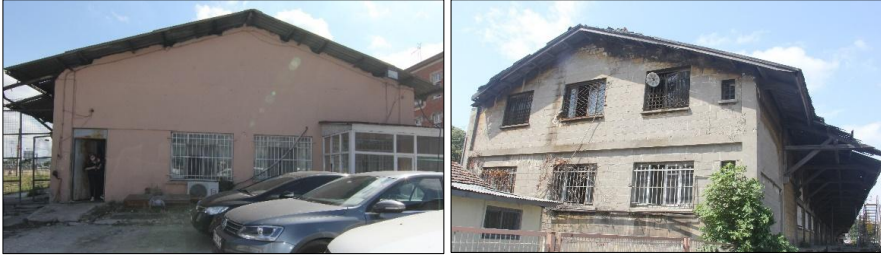
Görsel 7. Gümrük binası (sol), ambar binası (sağ) batı cephesi (Yazar, 2020; bu görseller yazarlar tarafından çekilmiştir)

Yapı bloğunun batı cephesini gümrük binası oluşturmaktadır. Bu cephenin sağ tarafında bodrum kata erişim sağlayan giriş bulunmaktadır. Cephenin sol tarafında ise peron cephesine geçiş sağlayan metal kapı bulunmaktadır. Gümrük binasının batı cephesi diğer cephelerde olduğu gibi niteliksiz müdahaleleriyle özgün cephe karakterini ve mimari kimliğini kaybetmiştir. Yapı bloğunun doğu cephesini ise ambar binası oluşturmaktadır. Bu kısımda da bodrum kata ulaşımı sağlayan giriş bulunmaktadır. Doğu cephesi kaplama malzemesi ve pencere detayları ile gümrük binasına göre daha özgün bir cephe yansıtmaktadır (Görsel 7).

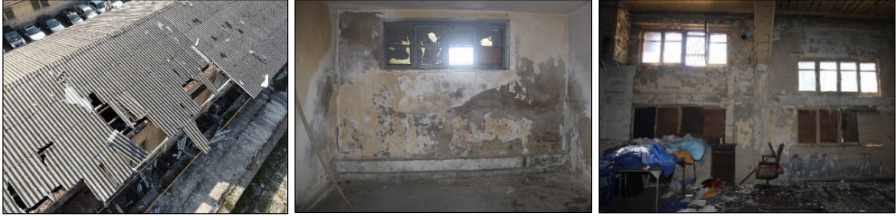
Görsel 8. Gümrük binası çatı örtüsü ve ambar binası iç mekân mahalleri (Yazar, 2020; bu görseller yazarlar tarafından çekilmiştir)

Yapı bloğuna ait çatı malzemelerinin eskimesiyle yer yer meydana gelen malzeme kayıplarından dolayı yapıya su girişi kolaylaşmıştır. Bu durum yapı içerisinde zeminde, duvarlarda ve tavanlarda rutubetlenmeye neden olmuştur. Rutubetlenmeye bağlı olarak ambar binası zemin kat iç mekân duvarlarında yoğun boya dökülmesi, yüzey kararması ve sıvada çatlak görülmüştür (Görsel 8).

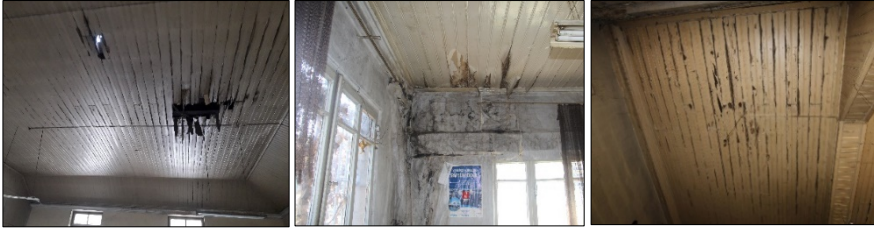
Görsel 9. Ambar binası zemin kat mahallerinde görülen malzeme bozulmaları (Yazar, 2020; bu görseller yazarlar tarafından çekilmiştir)

Yapı bloğunun tavan ve zemin kaplama malzemesini oluşturan ahşapta yer yer kırılma, oyuklanma, yüzey kararması ve boya dökülmesi görülmüştür. Bu durum iç mekânda görülen rutubete ve çatı malzemesinde meydana gelen kayıplara bağlı oluşmaktadır. Ambar binasının doğu bölümündeki idari bölümler ise boya dökülmesinin en yoğun görüldüğü mekanlar olmuştur. (Görsel 9).

- İç mekânda rutubet ile meydana gelen boya dökülmeleri ve boya kavlamaları spatula yardımı ile alttaki malzemeye zarar vermeden temizlenmelidir. Boya ile uygulanan Vandalizm örnekleri ise kimyasal çözücülerle temizlenmelidir.

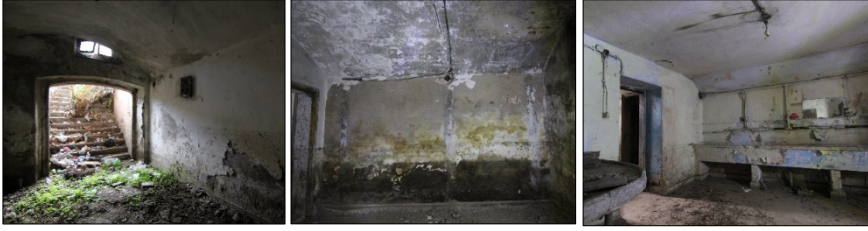
Görsel 10. Ambar binası bodrum kat mahallerinde görülen malzeme bozulmaları (Yazar, 2020; bu görseller yazarlar tarafından çekilmiştir)

Bozulmalar; yoğun biçimde bodrum kata sızan zemin sularıyla rutubetlenmeye bağlı olarak meydana gelmiştir. Özellikle ambar binasının güney cephesindeki bodrum kata erişim sağlayan muhdes⁶ beton merdivenin giriş kapısının yok olması içeriye her türlü çevresel atığın birikmesine sebep olmuştur. Yağmur suyu ile balçıklaşan zeminde ise zamanla yoğun bitkilenme meydana gelmiştir. Yapının ömrü için risk oluşturan bu durum aynı girişten erişilen diğer mahallere kadar devam etmiştir. Rutubete bağlı olarak bu katta da aynı şekilde boya dökülmesi, yüzey kararması ve sıvada çatlak yoğun olarak görülmüştür (Görsel 10).

- Ambar binası bodrum kat duvar ve tavanlarındaki niteliksiz sıva, alttaki özgün yığma harman + ateş tuğlaya zarar vermeden kaldırılmalıdır.
- Ambar binasının bodrum katında ve özellikle yapı bloğunun kuzey cephesinde yaygın olarak görülen bitkiler temizlenmelidir. Peron cephesindeki platformda yoğun bitki dokusunun bulunması platform boyunca bitki köklerinde yoğun kılcal çatlaklara neden olduğu gözlenmiştir.

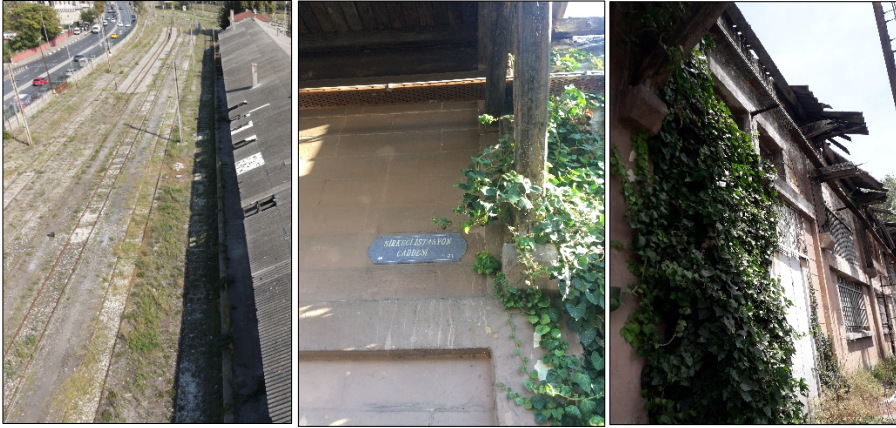
Görsel 11. Yapı bloğunun çevresinde görülen bitkilenmeler (Yazar, 2020; bu görseller yazarlar tarafından çekilmiştir)

Yapı bloğunun kuzey cephesindeki peron ve 150 yıllık raylar boyunca yoğun bitkilenme ve bu bitkilenmeye bağlı olarak döşemede çatlak görülmüştür. İç mekânda ise sadece ambar binasının güney cephesindeki bodrum kat merdiveninin sonunda yoğun bitkilenmeye rastlanılmıştır. Ambar binası zemin kat mahallerinde ise rutubetlenmeye bağlı olarak sadece bazı noktalarda yosunlanma görülmüştür (Görsel 11).

- Güney cephesinin doğu bölümünde bulunan sarmaşık ise yapı strüktürüne ve malzemesine zarar vermeden kaldırılmalıdır. Fakat sarmaşık bitkisi yayılarak büyüyüp yapıya tutunduğu için sökülen kök kısımları ilaçlanarak bitkilerin yeniden oluşması engellenmelidir. İç mekânda ise rutubete bağlı meydana gelen yosunlanma ise spatula yardımı ile kazınmalıdır.

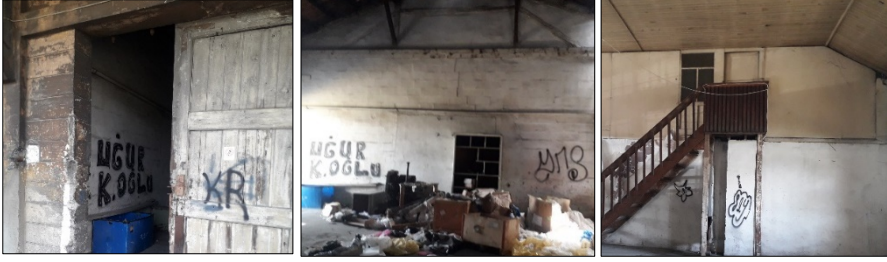
Görsel 12. Ambar binasında görülen Vandalizm örnekleri (Yazar, 2020; bu görseller yazarlar tarafından çekilmiştir)

Yapı bloğunun batı cephesinde yer alan ve peron cephesine tek geçişi sağlayan metal kapıda gerekli güvenlik önlemlerinin alınmamasından dolayı âtıl durumda olan ambar binasının işgal edildiği görülmüştür. Ambar binası iç mekân duvarlarında ve perona açılan ahşap sürgülü kapılarda görülen vandalizm örnekleri yapının her noktasında göze çarpmıştır (Görsel 12).

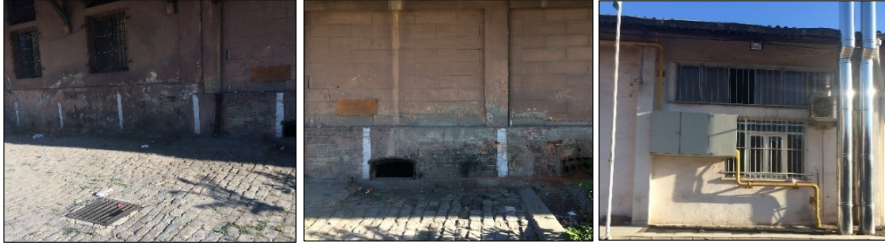
Görsel 13. Yapı bloğunun güney cephesinde görülen niteliksiz müdahaleler ve ekler (Yazar, 2020; bu görseller yazarlar tarafından çekilmiştir)

Yapı bloğunun güney cephesinin otopark alanı olarak kullanılması yapının özellikle ambar binası duvar yüzeyinde cephe boyunca yüzey karması, yüzey kirliliği ve niteliksiz müdahalelere sebep olmuştur. Otopark alanı araç yerlerinin belirlenmesi için duvar yüzeyine beyaz boya ile işaret koyulması ve çeşitli duvar yazılarının yazılması vandalizm örneklerindedir. Yine aynı cephede özellikle gümrük binasının cephesinde aktif kullanımına yönelik olarak çeşitli niteliksiz ekler bulunmaktadır. Bunlar; sokak aydınlatmaları, havalandırma kanalları, tesisat boruları ve kabloları, metal tabelalar vb. elemanlardır. Bu elemanlar yapının mimari karakterine zarar vermektedir (Görsel 13).

- Yapının kuzey ve güney cephesinde bulunan ve mimari kimliğine uygun olmayan muhdes güvenlik kulübeleri, çöp konteynerleri, ahşap kuş yuvaları, tesisat boruları ve hatları, aydınlatma elemanları ve iç mekânda bulunan atık malzemeler ve eşyalar kaldırılmalıdır.

- Yapı bloğunun kuzey ve güney cephesindeki yoğun yüzey kirlilikleri mekanik temizlik yöntemi ile temizlenmelidir. Özellikle otopark alanından dolayı güney cephesinde yoğun gözlenen bu durum için yapıya en az zarar verecek saf su ile temizleme ve kumlama yöntemi ile temizlik sağlanmalıdır. Bu işlemlerin neden olacağı nem etkisinden dolayı bu temizleme yöntemi alan için yaz aylarında tercih edilmelidir.

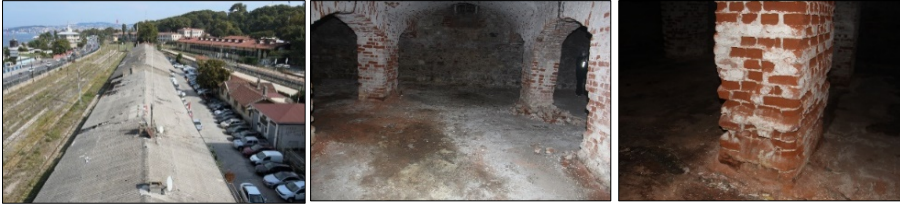
Görsel 14. Yapı bloğunda görülen strüktürel bozulmalar (Yazar, 2020; bu görseller yazarlar tarafından çekilmiştir)

Atmosfer koşullarının direkt olarak etki ettiği yapıların üst örtü sistemleri, deformasyonların meydana geldiği ilk alanlardır. Özellikle gümrük binası kuzey cephesindeki çatı sistemine ait çelik putrellerde meydana gelen malzeme kayıpları ve korozyon çatı strüktürüne zarar vermiştir. Üst örtünün koruyuculuğunu kaybetmesi, tarihi yapıların mimari ve strüktürel niteliklerinin yitirilmesi sürecini hızlandıran ciddi bir sorundur. Çatıda

meydana gelen bu bozulmaya bağlı olarak, kötü hava koşullarının etkisiyle ambar binasının doğu bölümünün bodrum katına sızan yağmur suları ve zemin suları ile yığma tuğla duvarlarda yoğun dökülmeler ve derin malzeme kayıpları görülmüştür. Bu bölümün aydınlatılması için tonozlu geçişlerdeki kemerler delinerek strüktürdeki taşıma durumuna zarar verilmiştir. Bu müdahale strüktürün taşıyıcılığını azaltmaktadır ve yapının bu hale gelmesine neden olan ve mevcut bozulma süreçlerini hızlandıran en önemli sebeplerden biri de ambar binasının işlevini kaybederek âtil duruma gelmesiyle düzenli bakım ve onarımının yapılmamış olmasıdır (Görsel 14).

- Yapı bloğunun briket duvar ile örülen bölümlerinde görülen derz boşalmaları temizlik sonrası onarılmalıdır.
- Ambar Binalarının yığma tuğla dolgulu bodrum katında görülen taş örgü sağlamlaştırılmalı, yoğun dökülmelerin görüldüğü bölümlerde kısmi bütünleme yapılmalıdır.
- Yapı bloğunun çatı strüktürünü oluşturan ahşap ve çelik taşıyıcılardan taşıyıcılık işlevini yitiren aynı en-kesitte elemanlarla değiştirilmelidir. Çatı örtüsü olan çimento esaslı eternit kaplama tüm yapı boyunca kaldırılmalıdır. Aynı malzeme ile yeniden yapılmalıdır. Daha önceki dönemlerde çatı örtüsünün geçirdiği niteliksiz müdahaleler mevcutta yapıda gerekli korumayı sağlayamamaktadır.

- Yapı bloğu genelinde yok olmuş bir bölüm bulunmamaktadır fakat kısmi olarak bütünlemeye ihtiyaç duyan bölümler vardır. Örneğin Ambar Binasının doğu bölümünde yer alan yığma harman + ateş tuğla dolgulu duvarlar; meydana gelen büyük çaplı dökülmeler, oyuklanmalar ve parça kayıpları nedeniyle bütünlemeye en çok ihtiyaç duyan kısımdır. Bu müdahale türü ile duvar örgüsünde zayıf noktalar oluşturan taş eksilmelerinin tamamlanması hedeflenmiştir.
