1859 TARİHLİ BİR KONUTUN BELLEĞİNDEKİLER

İzmir'in, Dikili ilçesine bağlı Çandarlı beldesinde yer alan 1859 tarihli bir konutun ilk inşasından günümüze kadar geçirdiği dönemler makalemizde konu edilmektedir. 1859 tarihinde inşa edilen yapı, 1923 yılında gerçekleşen Lozan mübadelesiyle yeni bir aileye kapılarını açmıştır. Yapı, 2013 yılında restorasyon görmüştür. Makalemizde, ilk olarak konutun nasıl bir mimari etkiyle inşa edildiği, ikinci evrede evin iç mekanlarına yapılan müdahalelerin sebebi, son olarak yapılan restorasyonla kullanım amacına yönelik ne gibi uygulamalar geçirdiği anlatılmıştır. Kendi içinde değerlendirilen üç ayrı dönemde, yapının mimari formu ve değişimlerinin ne gibi tarihi olaylara bağlı olarak meydana geldiği de konutun fiziki belleğinden yansıtılmaktadır.

MEMORIES OF A HOUSE WHICH IS DATED IN 1859

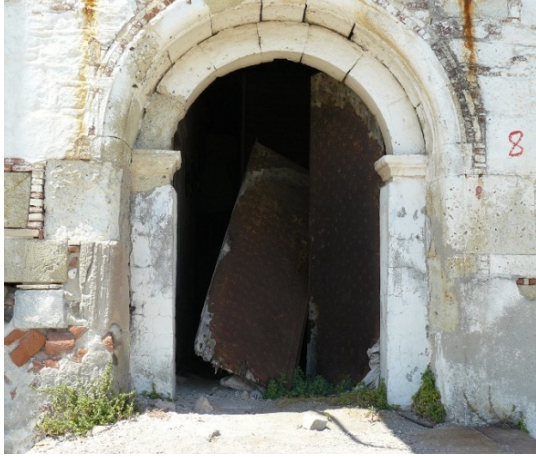
Foto. 3: Ana giriş restorasyon öncesi.

İki katlı evin giriş cephesi denize bakıyor. Yuvarlak kemerli, yüksek ve geniş olan giriş açıklığını, üzeri tamamen metal levhalarla kaplanıp, çivilerle puntolanmış kale kapılarını andırır çift kanatlı bir kapı örtüyor (Foto.: 3). Bu katın iki yanındaki pencereler yine yuvarlak kemerli giriş açıklığıyla bütünleşiyor. Pencerelerin demir levha kepenkleri dikkat çekici. İlk katın bu yöne bakan cephesi büyük kesme taşlarıyla daha güçlendirilmiş bir görünüme sahip. Her iki kat ortada enine uzanan bir kornişle iki ayrı cephe şemasının sınırını belirlemekte. Alt kat cephesindeki her tehdide karşı yine tehditkâr bir duruş sergileyen monumental duruş⁴, üst cephede yerini köşelerde sütunları uygulamalar, düzgün bir forma sahip söveli pencereler ve bundan geri kalmayan balkon kapısıyla bir bütünlük sunuyor. Diğer cepheler daha sade tutulurken buradaki açıklıkların yapıyla özdeş olmadığı ve sonradan açıldığı giriş açıklığı gayet nettir. Buna karşın, ana girişin simetriğindeki yuvarlak kemerli açıklık, çift kanatlı kapılarıyla özgün vaziyetini koruyor (Foto.: 4).

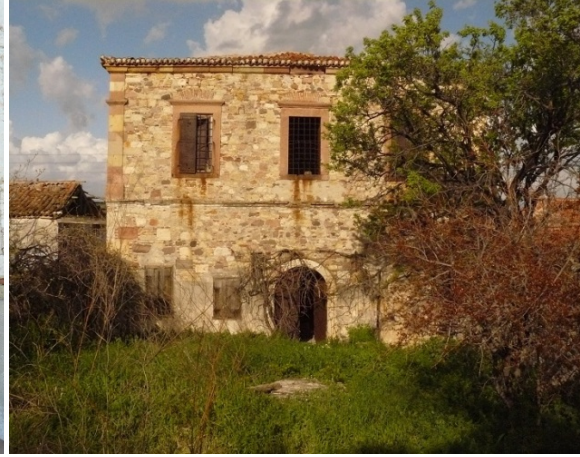
Foto. 4: Batı cephesi.

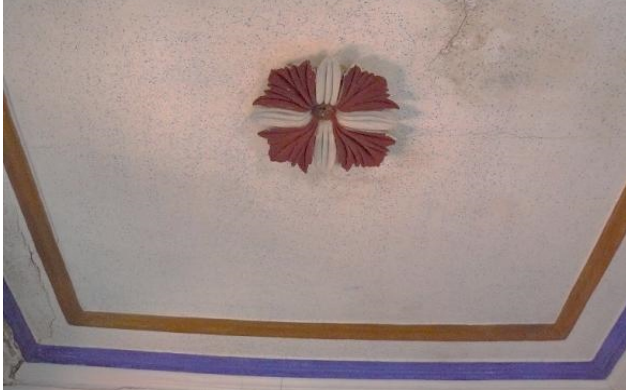
Foto. 5: 1. kat güneydoğu odası tavan süslemesi.

Yapının süslemeleri üst katın güneydoğu odasında alçı tavan ile bunun ortasına yerleştirilmiş stilize bitkisel bezemeli bir göbekten meydana gelmekte (Foto.: 5). Bunun yanında üst katın kuzeybatı köşesindeki odanın nişli ahşap yüklüğü ve niş kemeri içine alınmış bitkisel alçı kabartma, yapıdaki süslemelerin önemli bir örneği (Foto.: 6).

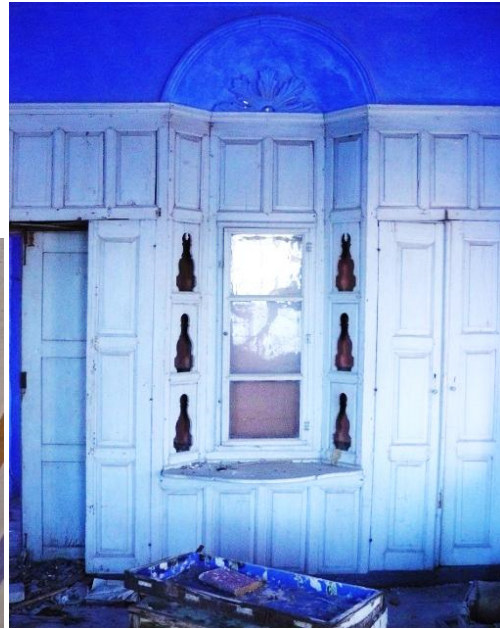
Foto.6: 1.kat kuzeydoğu odası yüklük.

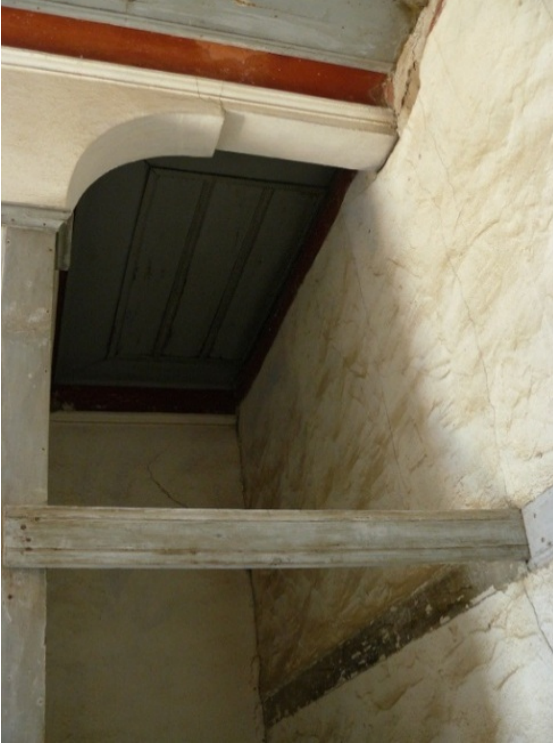
Foto. 7: 1923 yılında yapılan üst katta kuzey-güney yönde uzanan koridoru ikiye bölen bağdadî duvarın doğu yönü.

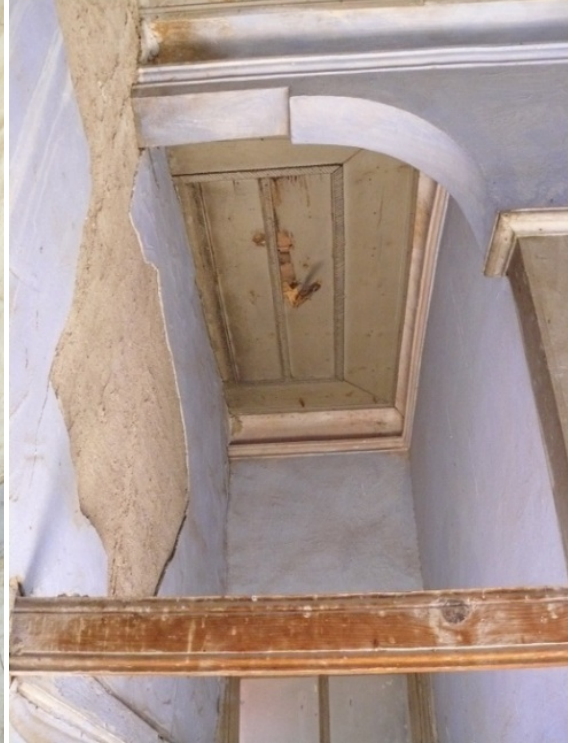
Foto. 8: 1923 yılında yapılan üst katta kuzey-güney yönde uzanan koridoru ikiye bölen bağdadî duvarın batı yönü.

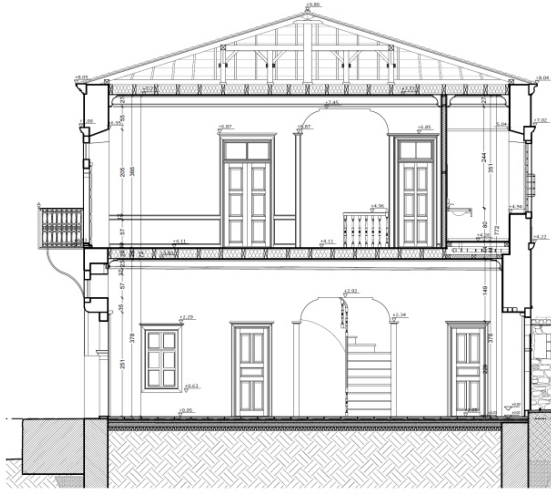
Çizim 6: Restorasyon, kuzey-güney yönlü koridordan alınmış, güney kesimi kesit (YD Mimarlık)

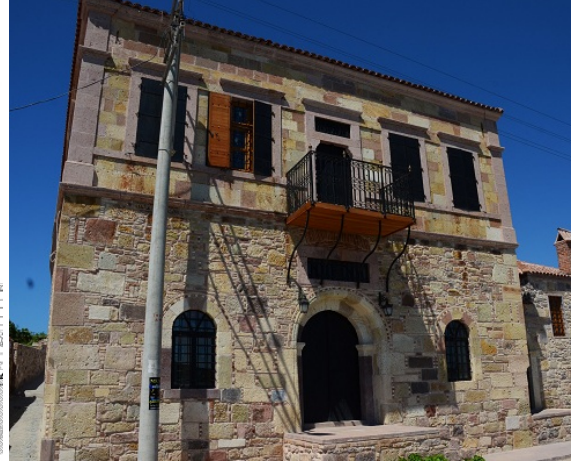
Foto. 9: Restorasyon sonrası, batı cepheden gösterengörünü (Dikili Belediyesi)

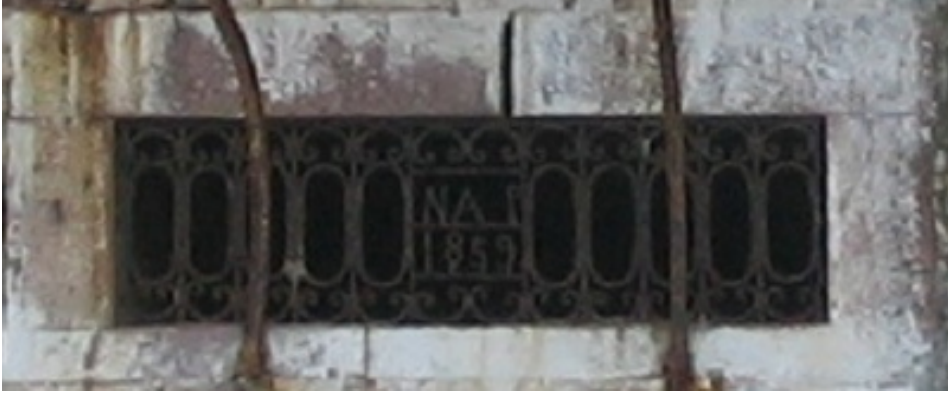
Foto. 10: Ana girişin üzerindeki tarih ve harfler

Bütün açıklamalarına karşın yapının konuşmadığı, söylemediği bir sır yok mu? Her tarihi yapıda olduğu gibi tabii ki de var. Bunlar, giriş açıklığının üstündeki tarihin altında yazan N A ... P harfleri ve kuzey duvarının orta seviyesindeki tuğlaların yatay ve dikey yerleştirdiği soyut geometrik işaret (Foto.: 10, 11).

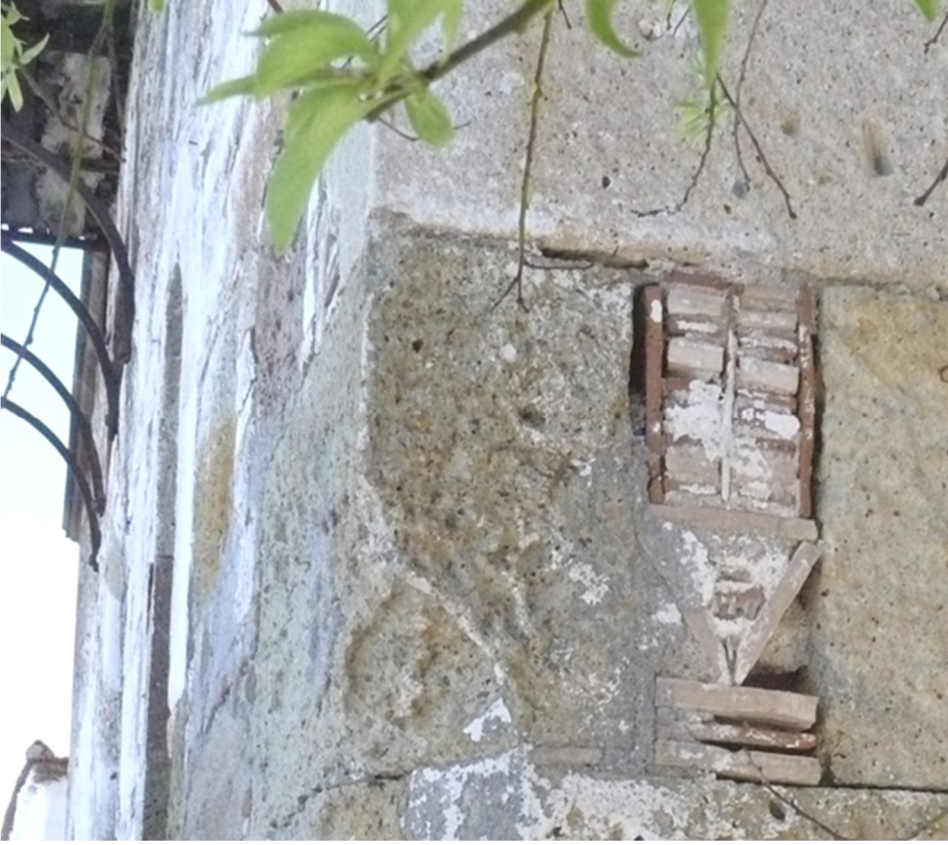
Foto. 11: Kuzey duvarındaki soyut geometrik işaret
