ZEMİN SIVILAŞMASININ 17 AĞUSTOS 1999 DEPREMİNDE

ADAPAZARI'NDAKİ HASARA ETKİSİ

The Impact of Soil Liquefaction on Damages of 17 August 1999 Earthquake in

Hüseyin TUROĞLU^a

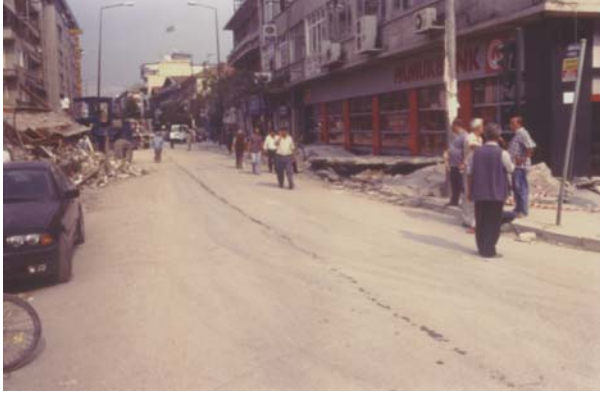
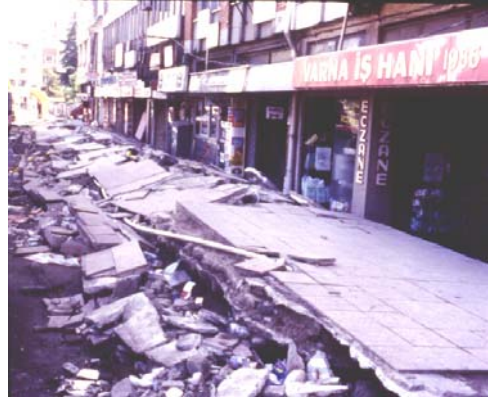
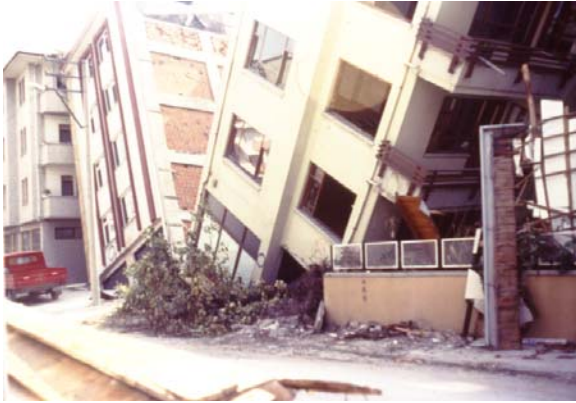
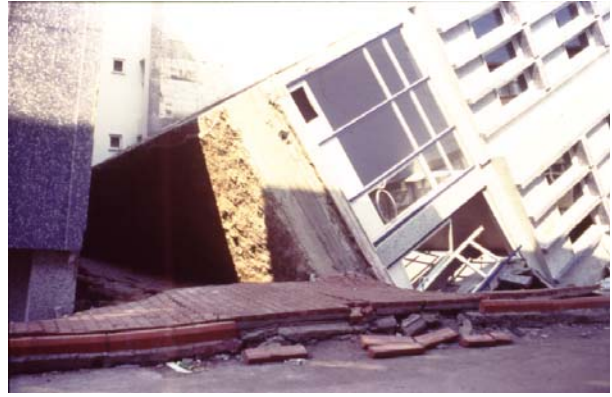
Şekil 4- 17 Ağustos 1999 depreminde Adapazarı'nda sıvılaşma ile hasar gören yapılarda bazıları.
