Sayı 29, Sayfa 28-50, İstanbul, 2014

SAMSUN'DA MEYDANA GELEN 4 TEMMUZ VE 6 AĞUSTOS 2012 TAŞKINLARININ KLİMATİK ANALİZİ

A climatic Analysis Of The Floods Of 4th July And 6th August 2012 In Samsun

Yrd. Doç. Dr. Muhammet BAHADIR
Ondokuz Mayıs Üniversitesi, Fen Edebiyat Fakültesi, Coğrafya Bölümü
muhammetbahadr@gmail.com

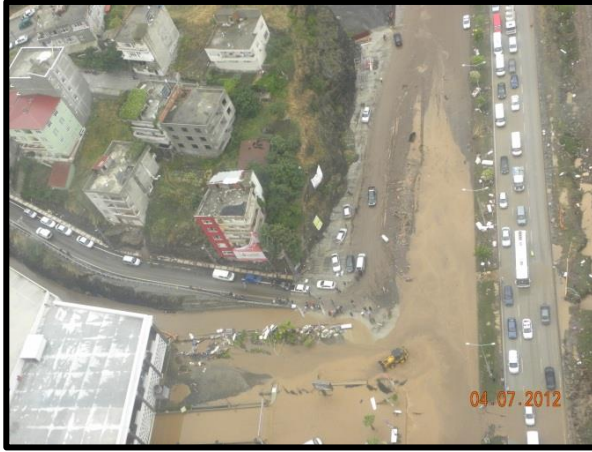
Şekil 1a: 4 Temmuz taşkınyından bir görüntü
Figure 1a: A view of 4th July flood

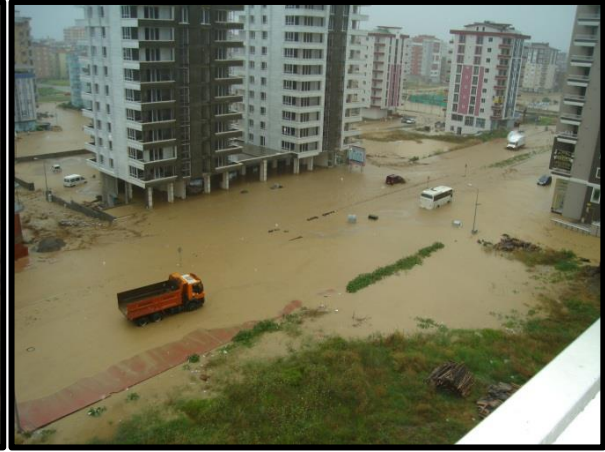
Şekil 1b: 6 Ağustos 2012 taşkınyından bir görüntü
Figure 1b: A view of 6th August 2012 flood

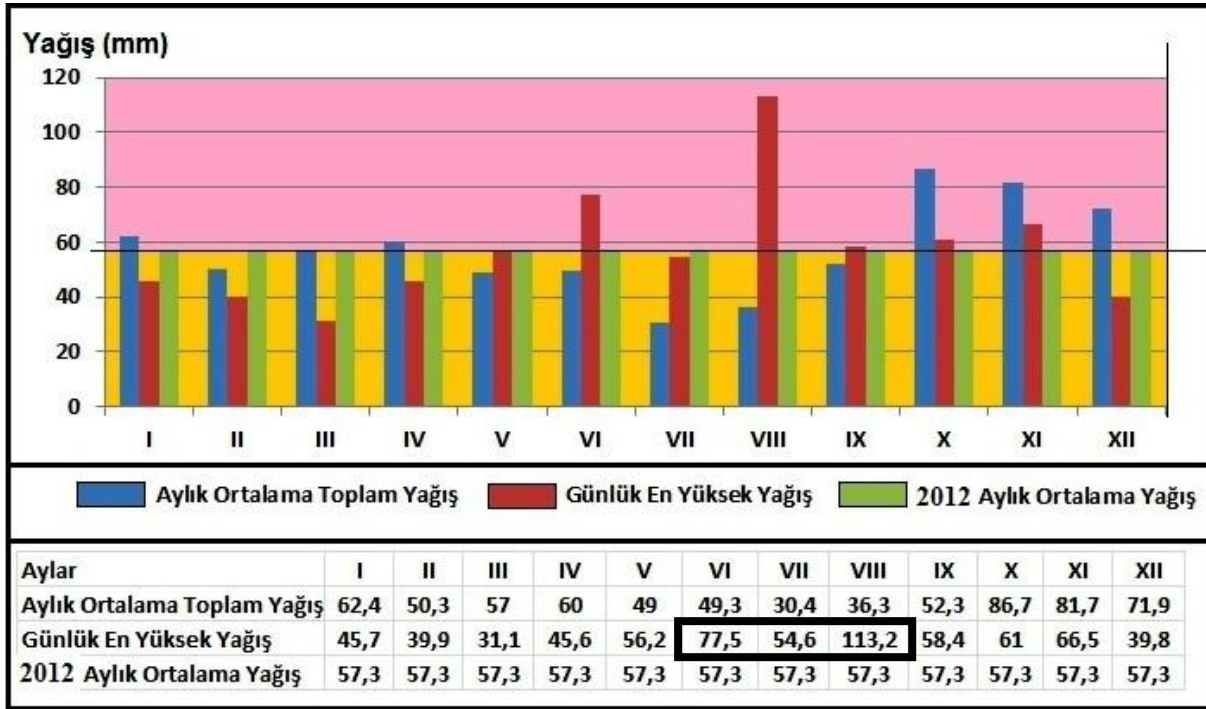
Şekil 4: Samsun'da aylık ortalama ve günlük maksimum yağışlar. Samsun'da en dikkat çekici noktalardan biri yaz aylarında günlük maksimum yağışların oldukça yüksek olduğudur. Haziran, Temmuz ve Ağustos aylarının üçünde de günlük maksimum yağışlar ortalama toplam aylık yağışların miktarından fazla gerçekleşmiştir. 2012 yılı ortalama aylık yağışlara taşkın dönemi yağışları eklenmemiştir.

Figure 4: Monthly average and daily maximum precipitation values of Samsun. One of the most noticeable points of Samsun is daily maximum precipitation values considerably bigger in summer season. Daily maximum precipitation amounts are more than monthly average precipitation amounts in all of June, July, and August months. Flooding period precipitation values are not added to monthly average precipitation for 2012.

Samsun'da yağışın mevsimlere dağılışı incelendiğinde az çok düzenli bir dağılım olmakla birlikte yaz yağışlarının düşük olduğu dikkat çekmektedir. Bununla birlikte taşkına neden olan günlük maksimum yağışlar yaz aylarında yoğunlaşmaktadır. Haziran, Temmuz ve Ağustos aylarında düşen aylık ortalama toplam yağış miktarlarının birkaç katı bir günde hatta birkaç saatte düşmektedir. Böyle günlerde Samsun'da taşkınlar kaçınılmaz olmaktadır. Öyle ki Ağustos ayında aylık ortalama toplam yağış 36,3 mm iken, günlük maksimum yağış 113,2 mm gerçekleşmiştir. Bu durum taşkınların Samsun'da Haziran, Temmuz, Ağustos ve Eylül aylarına toplanmasına neden olmuştur (Şekil 4).

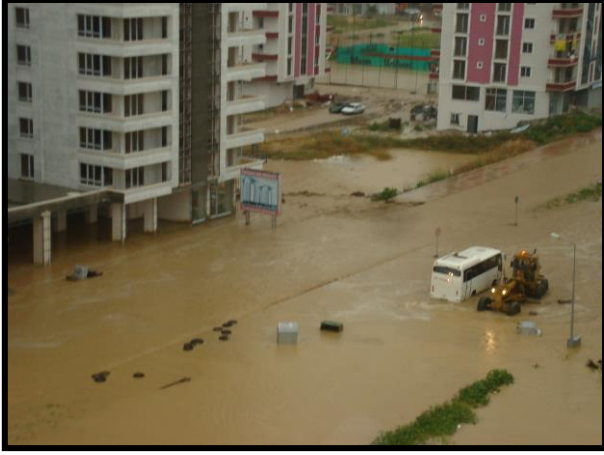
Şekil 6a: Sular altında kalan caddeler. Suların yüksekliği yer yer 1, 5 m üzerine çıkmıştır.

Figure 6a: Flooded Streets. The water level exceeded 1,5 m from place to place.

Taşkınların oluşumunda kuşkusuz günlük yağışların önemi oldukça fazladır. Hatta bazı taşkınları günlük yağışlarla açıklamak mümkün değildir. Günün sadece belirli bir saatinde etkili olan yağış büyük bir felakete dönüşebilmektedir. Bu nedenle taşkınların yağış ile ilişkisinin analiz edilmesi büyük önem taşımaktadır. Ayrıca yerleşim merkezleri içerisindeki derelerin büyüklükleri ve daimi olup olmamaları gözetilmeksizin her akarsuya bir akım ölçer konulmalıdır. Çünkü kuru vadilere aşırı yağışla dolan su ana akarsuyun yatağının geniş olması sayesinde kanalizasyon olup deşarj edilebilirken, bu küçük derelerin yol açtığı taşkınların etkisi daha fazla olmaktadır. Nitekim Samsun'da 3-4. 07.2012 ve 06.08.2012 tarihlerinde meydana gelen iki taşkın olayına yaz devresinde kuruyan Yılanlı dere (Mert Çayı'nın Kolu), diğerine ise Çobanlı (Afanlı), Sazak ve Kurupelit dereleri neden olmuştur (Şekil 6a-6b).

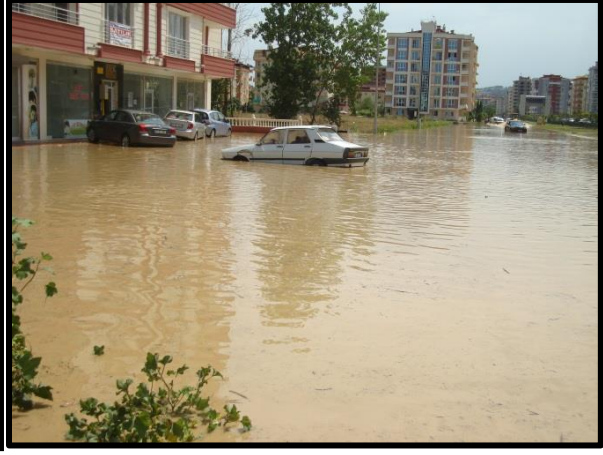
Şekil 6b: Sular altında kalan araçlar ve yollar. Tramvay hattı ve yan yollar 5-6 saat trafiğe kapanmıştır.

Figure 6b: Flooded streets and cars. Tramline and side roads were closed to transportation for 5-6 hours.

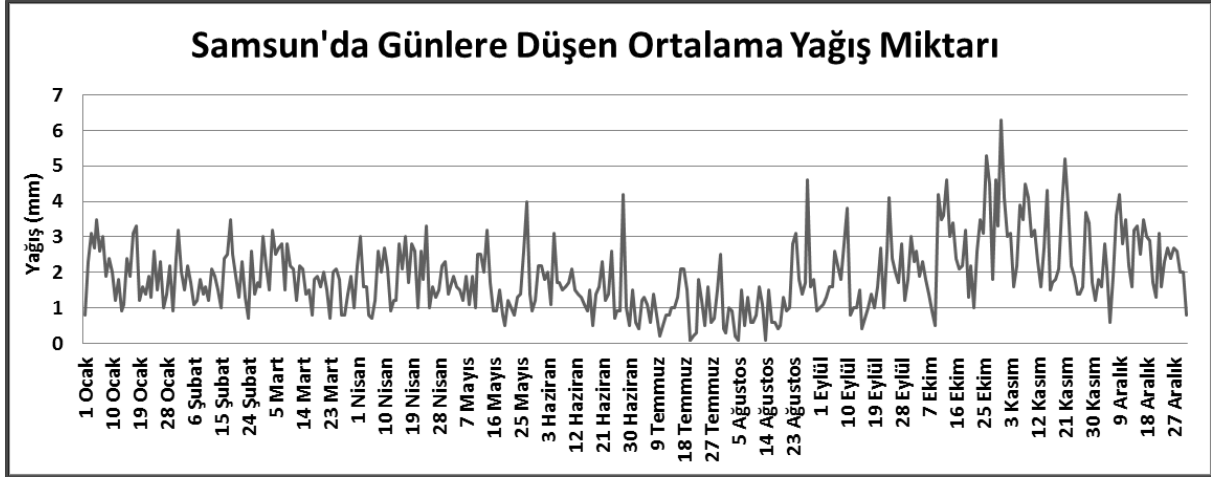
Şekil 7: Samsun'da 1975 ile 2010 yılları arasında günlere düşen ortalama yağış miktarları.

Figure 7: Daily precipitation average between 1975 and 2010 in Samsun.

Taşkınlar için son derece önemli olan günlük yağışlar incelendiğinde günlük ortalama yağışların en yüksek olduğu aylar Ekim ve Kasım aylarıdır. Bununla birlikte Ekim ve Kasım ayları Karadeniz iklimi için en yağışlı devredir. Bu dönemde Karadeniz’de cephesel sistemler aktif olmakta ve bol yağışlı günler yaşanmaktadır. Yağışlar sağanak şeklinde değil günün tamamına yayılacak şekilde aralıksız ve sakin olmaktadır. Bu nedenle Samsun ilinde Ekim ve Kasım aylarında taşkın kaydı bir iki ile sınırlıdır. Bu taşkınların da etkisi yaz aylarındaki taşkınlar gibi ciddi hasarlara neden olacak boyutlarda değildir. Uzun yıllık ortalama günlük yağışlarda dikkat çekici en önemli nokta ilin genelinde taşkınların yoğunlaştığı Mayıs, Haziran, Temmuz ve Ağustos aylarında günlük ortalama yağış değerleri 2 mm’nin altındadır. Oysa taşkınların gerçekleştiği günlerde 4 Temmuz 2012 tarihinde 68,4 mm, 6 Ağustos 2012 tarihinde ise 127 mm yağış düşmüştür. Bu değerler günlük ortalamaların 30-60 kat üzerindedir (Şekil 7).

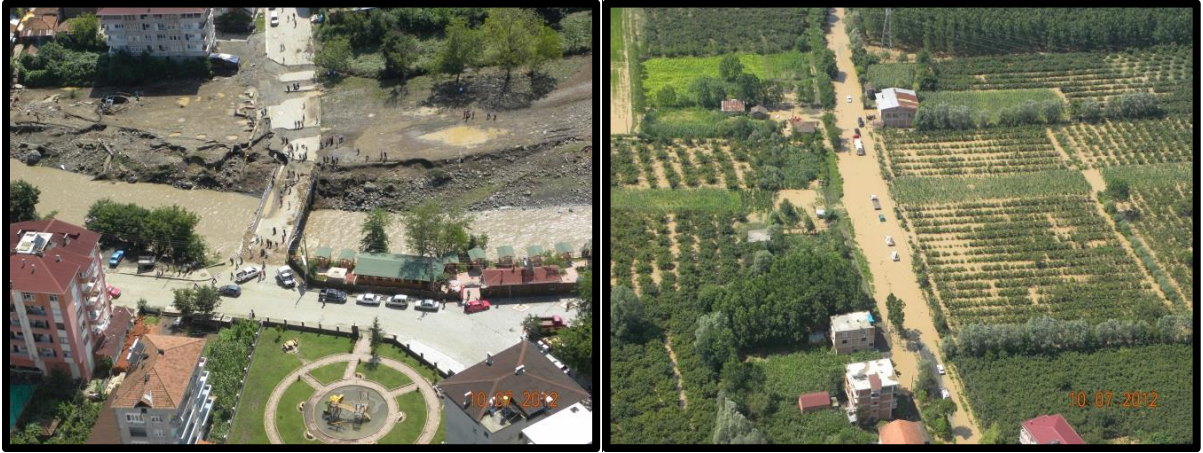
Şekil 9a: Yıkılan köprüler ve taşkın etkisi.

Şekil 9b: Sular altında kalan tarım alanları.

Figure 9a: Collapsed bridges and the effect of the flood.

Figure 9b: Flooded farmlands.

Bununla beraber yağışların yinleme sıklığı (frekansı) hesaplanmıştır. Yörede, 4 Temmuz günü toplam iki saatlik zaman diliminde 68,4 mm yağış düşmüştür. Bu yağış değeri yörede tekrarlama sıklığı analizine göre 5 yılda bir meydana geldiği, bazı yıllarda bu değerin üzerinde yağış düşerken, bazı yıllarda ise bu değerin altında yağış düşmektedir. Bununla birlikte % 90 ve üzerinde taşkına yol açan 50 mm'nin üzerindeki yağışların tekrarlama olasılığı ise Samsun şehir merkezinde %65'in üzerinde gerçekleşmiştir. Son 35 yıllık ölçüm döneminde Samsun merkezde 21 günde 50 mm'nin üzerinde yağışlı gün sayısının varlığı, merkez ilçelere katılan Tekkeköy'de de 35 yıllık dönemde 13 olduğu hesaba katıldığında toplamda 34 gün olduğu ortaya çıkmaktadır. Bu değerlerin istatistiksel tekrarlama aralığı 2 yılda bir gerçekleşmiştir. Bu sonuçlara göre Samsun şehir merkezi ve yakın çevresinde 50 mm ve üzerinde günlük yağışların düşme aralığı 2 yıl olmakta ve ciddi zararlara neden olmaktadır (Şekil 9a-9b).

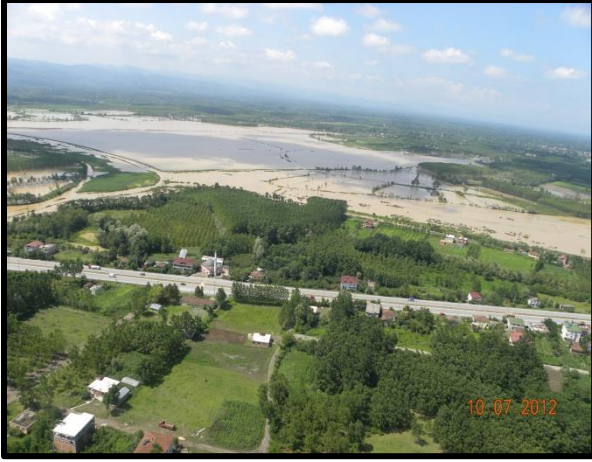
Şekil 10a: Taşkına uğrayan düz alanlardan bir görünüş. Ova alanlarını taşkın suları göle çevirmiştir.

Figure 10b: A view of flooded flat lands. Flooding water turned plain areas to lakes.

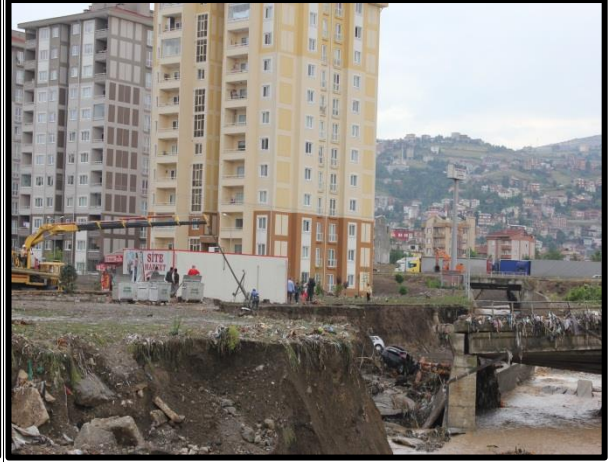
Şekil 10a: Yılanlı Dere'nin taşkın sonrasındaki görünümü. Yıkılan köprü, hasar gören ve vadiye düşen otomobiller.

Figure 10b: The view of Yılanlı Creek after the flood. Collapsed bridge and the cars that damaged and fell in the valley.
