## ISPARTA-SENİRKENT'TEKİ ŞEYHLER CAMİSİ

## Seyhler Mosque in Isparta-Senirkent

Serkan KILIÇ<sup>1\*</sup>

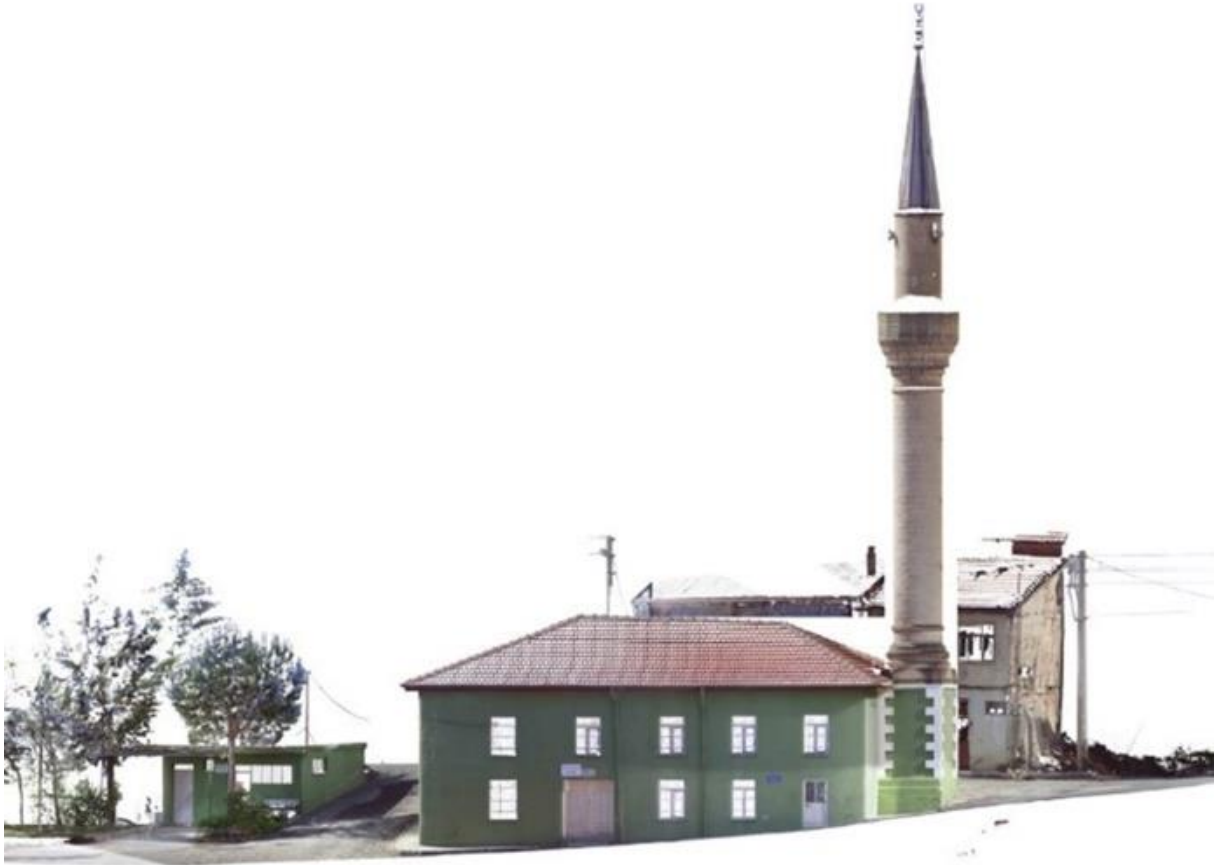
**Şekil 1.** Şeyhler Camisi genel görünüm (Hekart Mimarlık'tan)

**Figure 1.** Şeyhler Mosque general view (from Hekart Architecture)

örtünün içten toprak düz damlı, dıştan ise kırma çatılı olarak inşa edildiği yöre halkı tarafından söylenmektedir. Yapının çatı strüktürü incelendiğinde de bu bilgi doğrulanmaktadır. Ayrıca yakın çevredeki Hıdır Çelebi Camisi'nin de ilk inşasında üzeri toprak dam ile örtülü olduğu ileri sürülmektedir (Duymaz, 2009, 200) (Şekil 1).

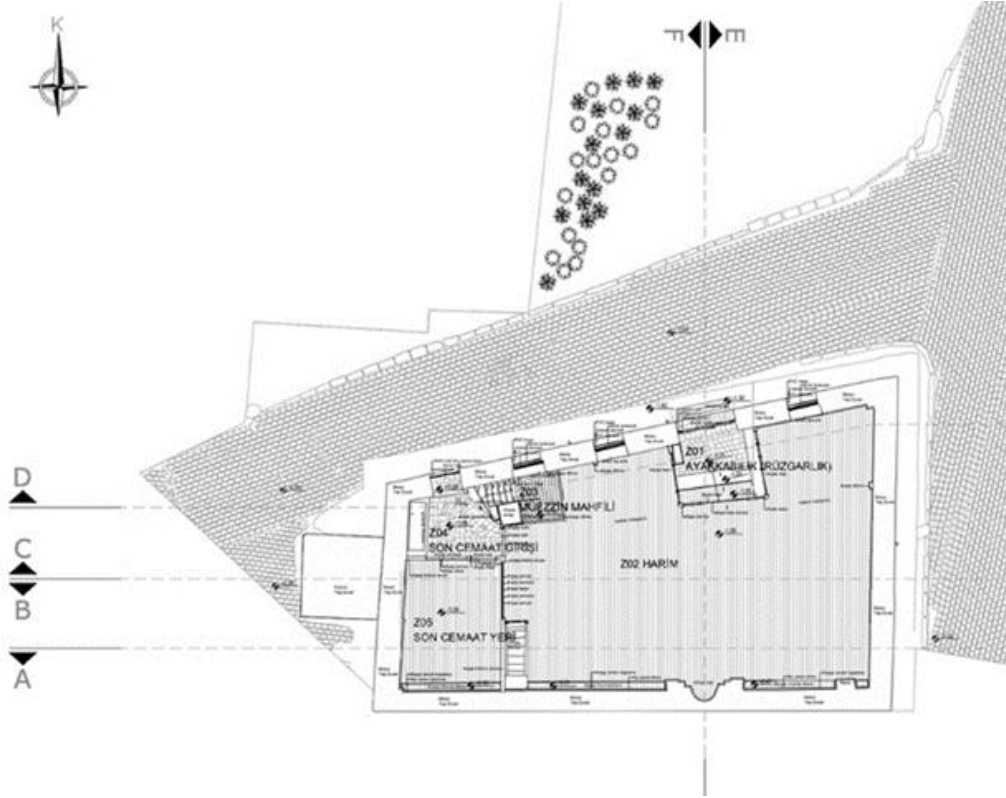
Şekil 2. Şeyhler Camisi zemin kat planı (Hekart Mimarlık'tan)

Figure 2. Şeyhler Mosque ground floor plan (from Hekart Architecture)

Şeyhler Camisi, dıştan 15.64x10.08 m. ölçülerinde yamuk dikdörtgen planlıdır. Caminin harim duvarları, dört yönden ahşap saçakla çevrilmiştir. Yapının batısında son cemaat mahalli ve minare yer almaktadır. Caminin duvar kalınlığı 0.70 m.dir (Şekil 2, 3).

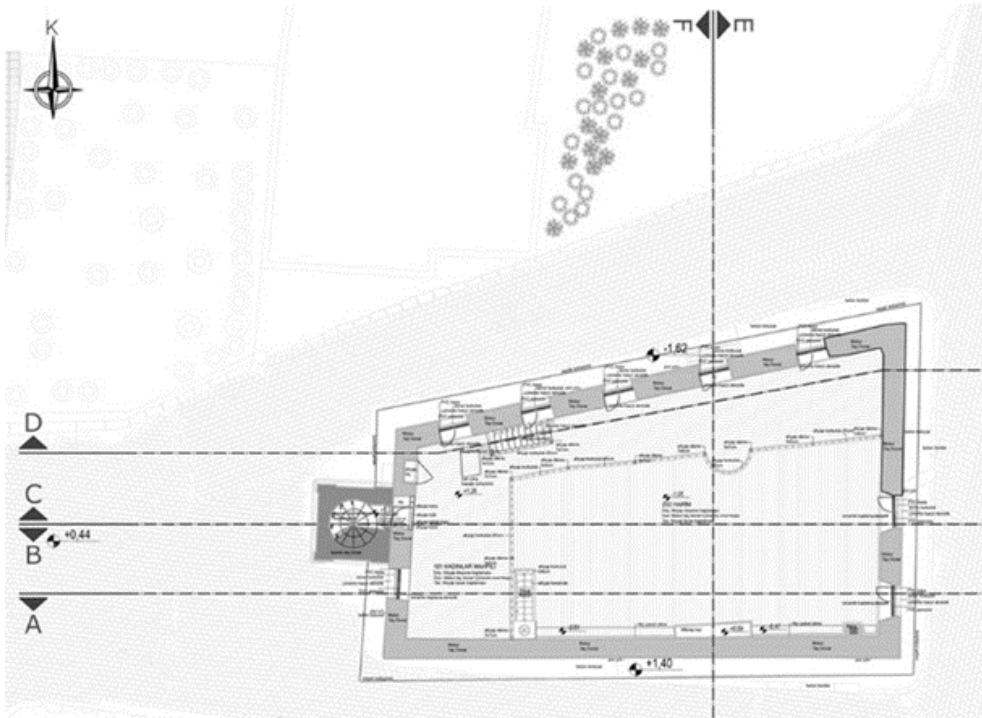
Şekil 3: Şeyhler Camisi 1. kat planı (Hekart Mimarlık'tan)

Figure 3: Şeyhler Mosque 1st floor plan (from Hekart Architecture)

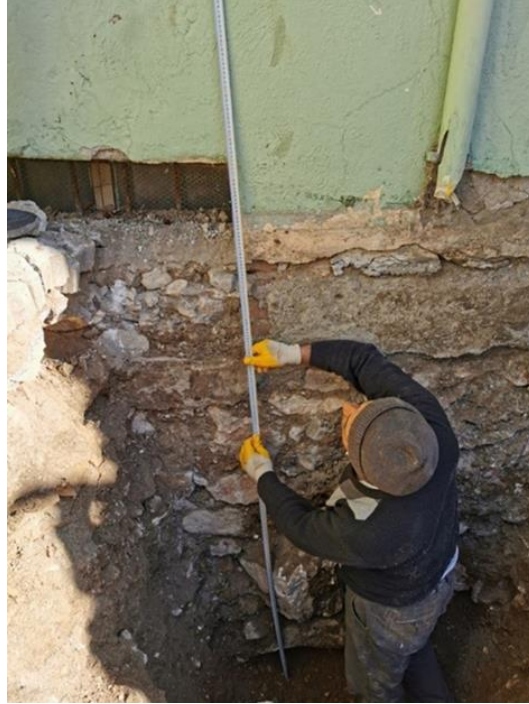
**Şekil 4:** Şeyhler Camisi batı cephesi yol kotu altında kalan pencere (Hekart Mimarlık'tan)

**Figure 4:** The window under the road level on the west side of Şeyhler Mosque (from Hekart Architecture)

pencere, daha sonra kapıya dönüştürülmüştür. Yapının sağır tutulmuş olan güney cephesi dar bir sokağa bakmaktadır ve arazideki eğimden dolayı yapı, bu cepheden tek katlı olarak algılanmaktadır. Zemin kat toprak altında kalmaktadır. Minarenin yer aldığı batı cephede ise minarenin güneyine, diğer cephedekilerle benzer özelliklere sahip iki kademeli birer adet pencere açılmıştır. Alt kademedeki pencere yol çalışmasından dolayı kot altında kalmıştır (Şekil 4). Camin batı cephesinin hafif kuzeyine konumlandırılan minare orijinal değildir. Doğu cephenin hafif güneyine kaydırılmış iki adet dikdörtgen formlu üst kot penceresi yer almaktadır.

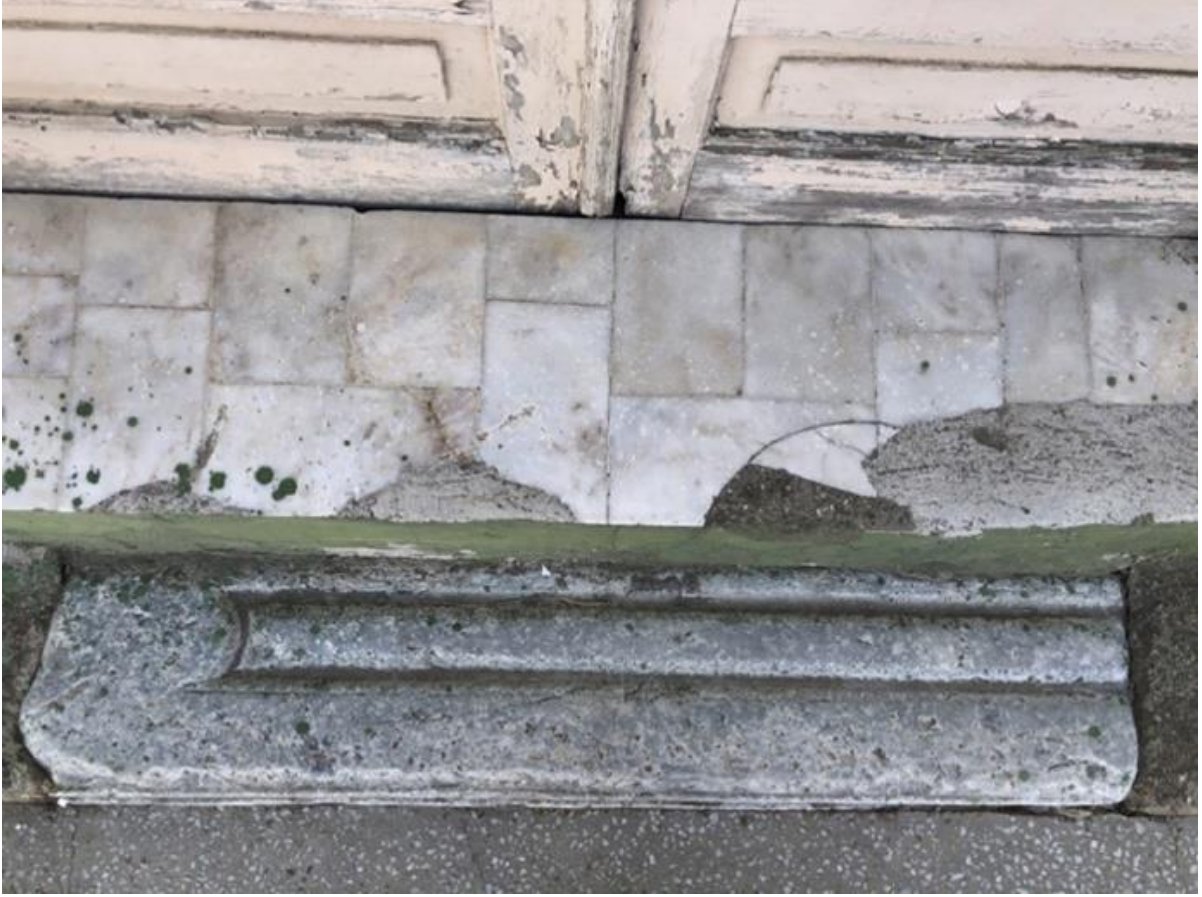
**Şekil 5:** Şeyhler Camisi'nin harime giriş kapısı eşliğindeki devşirme taş (Hekart Mimarlık'tan)  
**Figure 5:** The spolia stone on the threshold of the entrance gate of the Şeyhler Mosque (from Hekart Architecture)

Camiye giriş kuzey cephenin merkezine açılan lentolu, ahşap tablalı ve çift kanatlı kapıdan sağlanmaktadır. Özellikle kapının alt kotlarında ahşaplarda bozulmalar ve malzeme kayıpları görülmektedir. Yol kotundan dolayı kapı eşiğinin önüne 1.90x0.35 m. ölçülerinde devşirme bir taş koyulmuştur (Şekil 5). Taşın yüzeyi, Bizans Dönemi'nde sıkça kullanılan soffit motifleriyle süslenmiştir. Eşikten geçince kare formuna yakın bir mekâna girilmektedir. bu mekan günümüzde ayakkabılık (rüzgarlık) olarak kullanılmaktadır. Camide zamanla muhtelif değişiklikler yapılmıştır. Bunlardan biri de 1987 yılında yapılan, özgün plan şemasına ek olarak, ihtiyaç doğrultusunda eklenen rüzgarlıktır. Duvarların yüzeyi çimento sıvalı ve su bazlı boyalıdır. Tavanı klasik ahşap kaplama olup üzeri yağlı boya ile boyanmıştır.

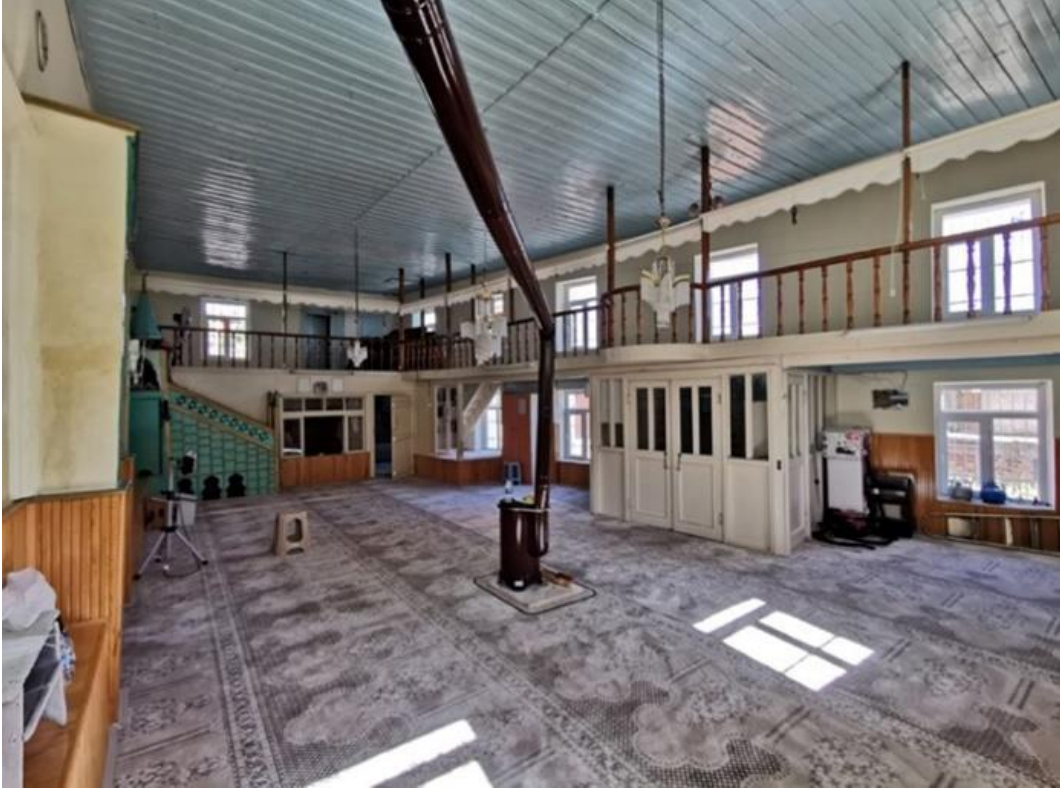
**Şekil 6:** Şeyhler Camisi harim mekânı zemini ahşap ve halı kaplaması (Hekart Mimarlık'tan)  
**Figure 6:** Şeyhler Mosque sanctuary floor is wooden and carpeted (from Hekart Architecture)

Harime, camekân bölümünün ortadaki çift kanatlı kapısından geçilmektedir. Yamuk dikdörtgen planlı olan harimin üzeri ahşap düz dam şeklinde düzenlenmiştir. Harim duvarlarının tamamı bej renge boyanmış olup harimin batı ve kuzey cepheleri, süsleme açısından yalın tutulmuştur (Şekil 6). Harimin doğu duvarına iki adet dikdörtgen formlu üst kot penceresi açılmıştır. Batı duvarda ise aynı özelliğe sahip sadece bir adet üst kot penceresi yer almaktadır. Pencerenin hemen kuzeyine dikdörtgen formlu, basık kemerli minareye giriş kapısı konumlandırılmıştır. Kapının kuzeyinde ise bir adet 0.40 m. derinliğinde, 0.70 m. genişliğinde niş bulunmaktadır (Şekil 7). Aynı cephenin zemin kotunda, kadınlar mahfiline çıkış merdivenin hemen altında, bir adet dolap nişi yer almaktadır. Caminin eski imamı olan Abdullah Çimen Hoca, dolap kapağına not düşmüştür. Dolap kapağına yazılmış olan not, caminin geçirdiği değişiklikler hakkında bilgi vermektedir. 30.09.1987 tarihinde yazılmış olan nota göre; son cemaat girişi kapısı sonradan açılmış ve bu mekân sonradan oluşturulmuştur. İhtiyat doğrultusunda abdestlik ve rüzgarlık eklenmiştir. Ayrıca kadınlar mahfiline çıkan merdiven ve mahfil döşemesi yenilenmiş, son cemaat yeri bölücü ile ayrıldığı anlaşılmaktadır (Şekil 8).

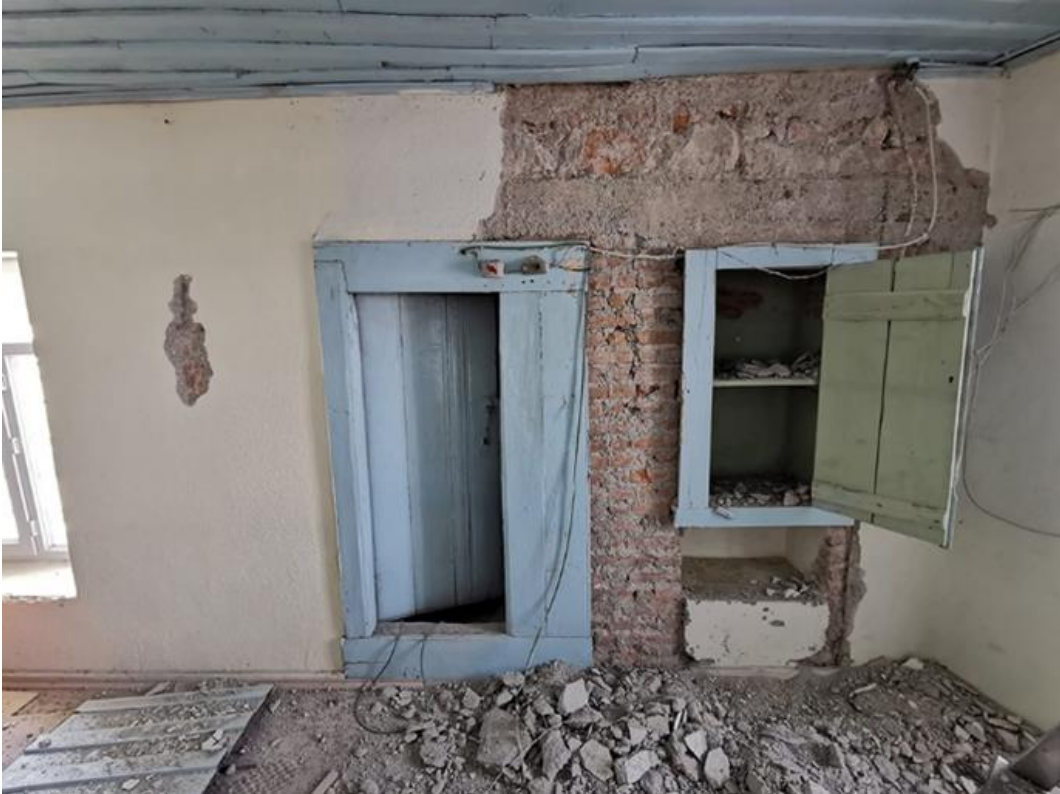
**Şekil 7:** Şeyhler Camisi minareye giriş kapısı (Hekart Mimarlık'tan)  
**Figure 7:** Şeyhler Mosque entrance gate to the minaret (from Hekart Architecture)

Caminin günümüze ulaşan bakiyelerinden hareketle; kadınlar mahfilinde yer alan minareye giriş kapısının orijinal olmadığı, bu kapının hemen kuzeyine konumlandırılan nişin caminin özgün mimarisinde, minareye esas giriş kapısı olarak kullanıldığı, ancak daha sonraki yıllarda ise kapatılarak nişe çevrildiği anlaşılmaktadır. Şeyhler Camisi'nde olduğu gibi Konya'da Hacı Mustafa Ağa (1826) (Uçar, 2019, 317), Çaybaşı-Burhan Dede (1915) (Altın, 2009, 129), Çaputçu (19. yy) (Uçar, 2019, 300), Karakayış (Sarı) (1841) (Altın, 2009, 389), Antalya/Elmalı'da Toklular (Kerken) (1849) (Kılıç, 2018, 413), Antalya/Akseki Düğmeli Camiler'de (19. ve 20. yy) (Tay, 2017, 309-323), Antalya/Merkez'de İskele Mescidi (1903) (Kılıç, 2015, 133), Tokat'ta Hanegah (19. yy.) ile Yolbaşı (1920-23) (Atak, 2016, 247-272), Sinop/Boyabat'ta Kaya (1782) (Memiş, 2016, 19) ve Bolu/Mudurnu'da Asilbey (19.yy) (Türkiye Kültür Portalı 2022) camilerinde olduğu gibi ahşap minarelere giriş, mahfil katından sağlanmaktadır.

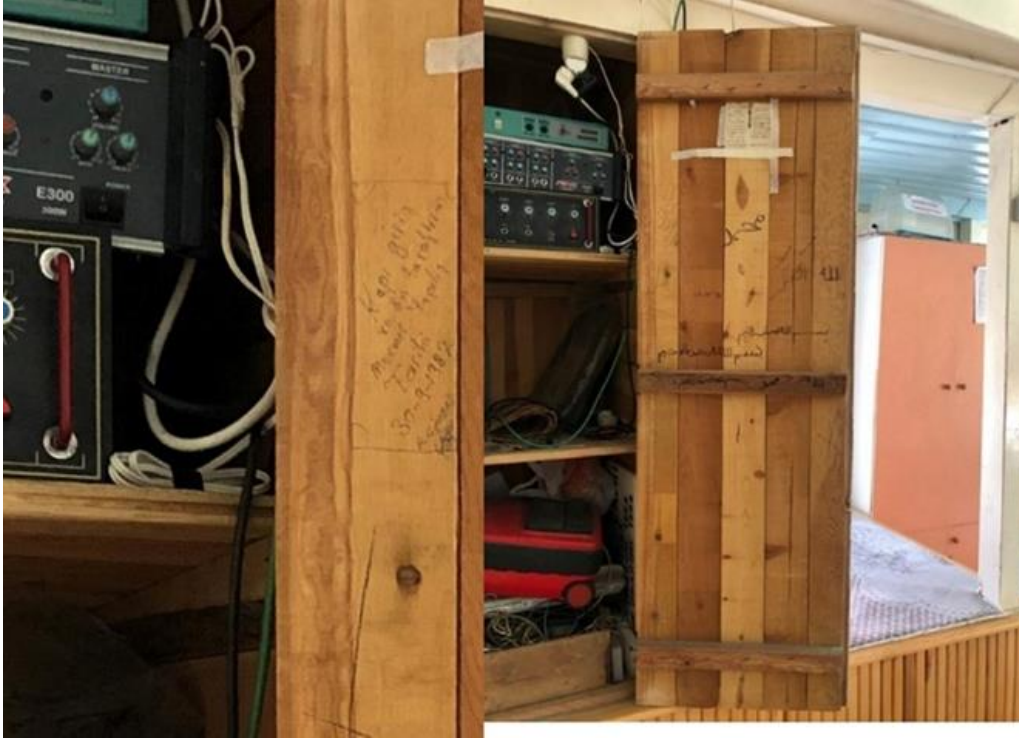
**Şekil 8.** Şeyhler Camisi kapak dolaplarındaki kitabeler (Hekart Mimarlık'tan)

**Figure 8.** Inscriptions on the door cabinets of Şeyhler Mosque (from Hekart Architecture)

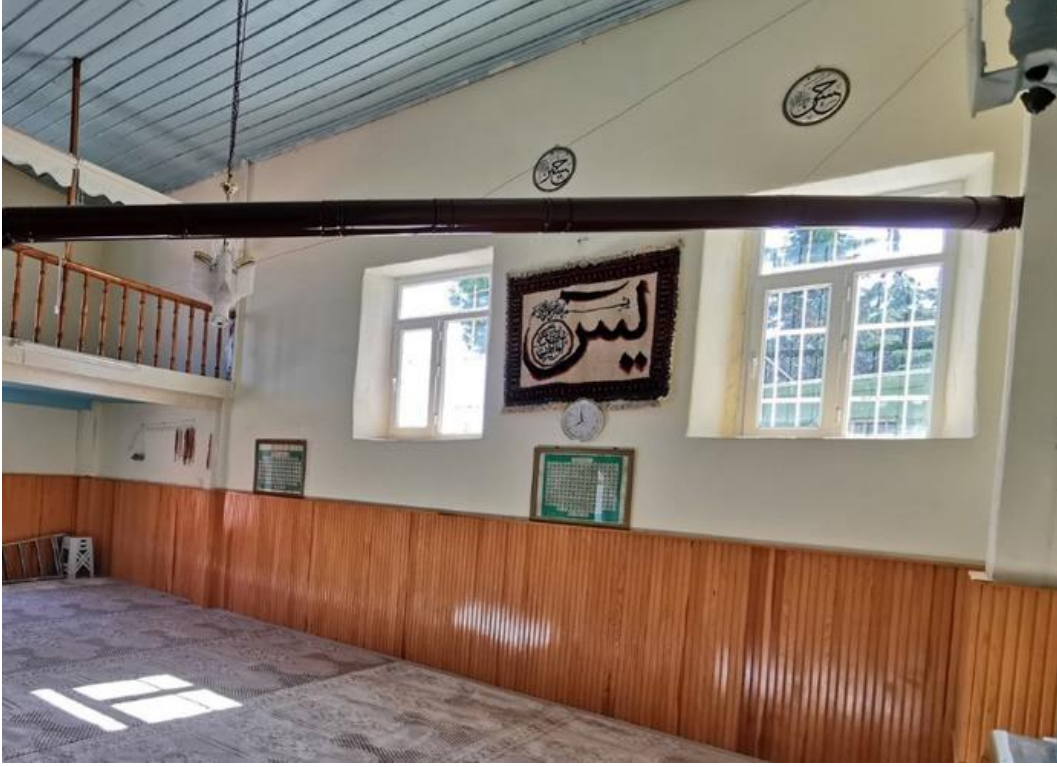
**Şekil 9.** Şeyhler Camisi harim doğu duvarı (Hekart Mimarlık'tan)  
**Figure 9.** Şeyhler Mosque sanctuary east wall (from Hekart Architecture)

Harimin doğu duvarındaki pencerelerin hemen üzerinde, siyah renkle daire içerisine alınmış Hasan ve Hüseyin adları yazmaktadır (Şekil 9). Benzer uygulamayla, harimin güney duvarının üst kotlarında karşılaşılmaktadır. Daire içerisine alınmış olan kitabelerde Allah, Muhammed ve Dört Halife'nin ismi okunmaktadır. Güney duvarın merkezine mihrap, mihrabın batısına ise minber konumlandırılmıştır (Şekil 10). Harimin kuzey duvarının merkezinde, harime giriş kapısı yer almaktadır. Kapının hemen üzerinde kadınlar mahfili, batısında ise müezzin mahfili bulunmaktadır. Harim duvarları yerden 1.25 m. yükseklikte ahşap lambri ile kaplanmıştır.

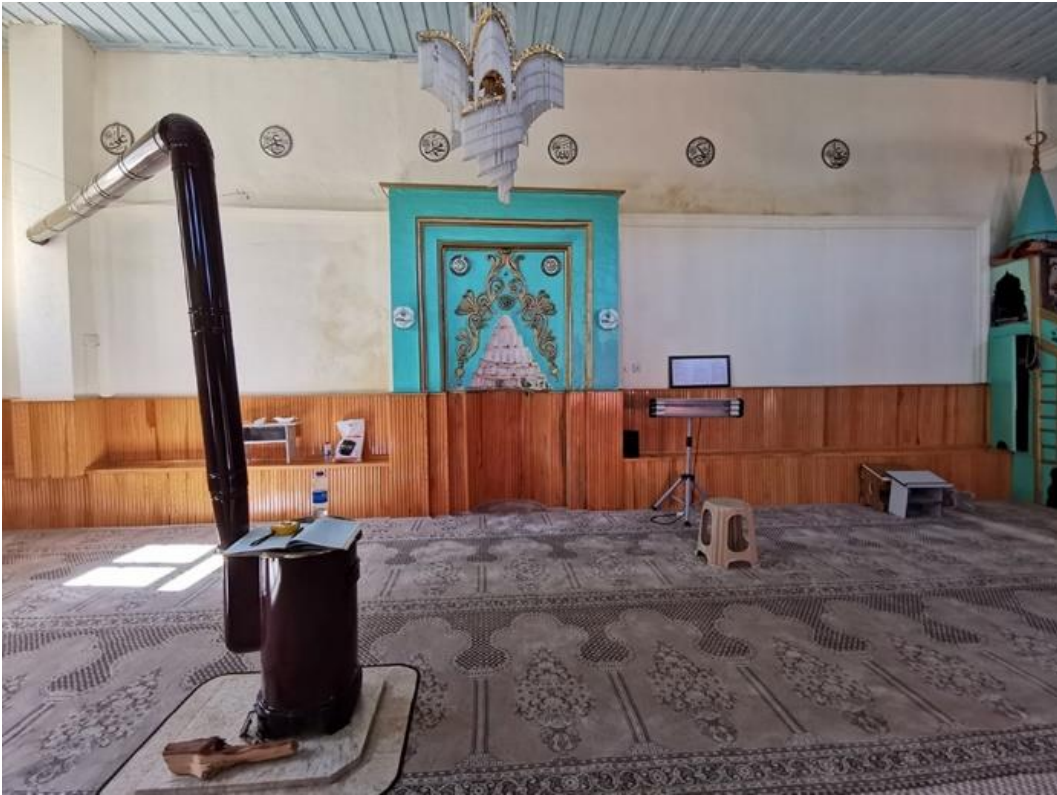
**Şekil 10.** Şeyhler Camisi harim güney duvarı (Hekart Mimarlık'tan)  
**Figure 10.** Şeyhler Mosque sanctuary south wall (from Hekart Architecture)

Caminin iç mekânında göze çarpan en önemli süsleme öğeleri güney duvarda karşımıza çıkmaktadır. Anadolu'da 18. ve 19. yüzyılda inşa edilmiş camilerde sıkça karşılaştığımız bu süslemeler, Barok Dönemi özelliği taşımakta olup bölgedeki diğer camilerde de benzer süslemelerle karşılaşılmaktadır. Yakın çevredeki camiler incelendiğinde Yalvaç Devlethan Camisi (18. yy.) (Çok, 2010, 54) mihrap süsleme özellikleri bakımından büyük ölçüde benzerlik göstermektedir (Şekil 13).

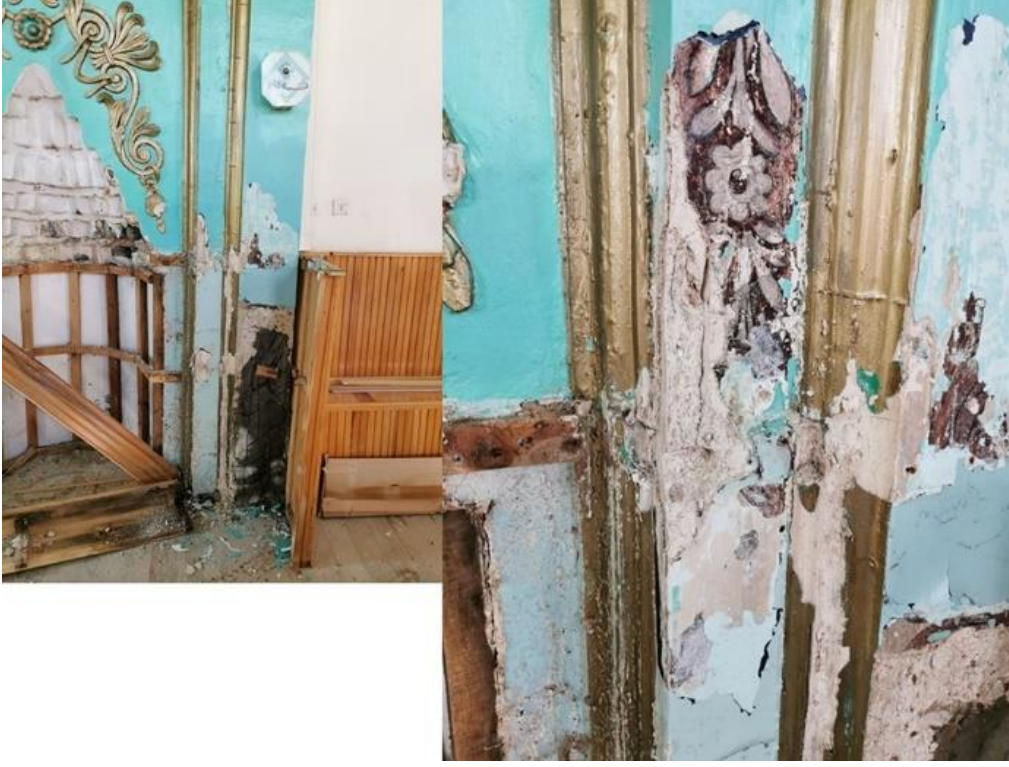
**Şekil 11.** Şeyhler Camisi mihrap süslemelerinden detaylar (Hekart Mimarlık’tan)

**Figure 11.** Details of the mihrab decorations of Şeyhler Mosque (from Hekart Architecture)

Mihrap, 1.22 m. genişliğinde, 0.43 m. derinliğinde ve 3.21 m. yüksekliğinde olup 0.30 m. dışa taşırılmıştır. Kavsaralı olan mihrap nişi, ters U yönünde iki adet kaval silme ile çerçeve içerisine alınmıştır. Silmeler alçı malzemedden yapılmıştır. Silmelerin yüzeyi altın yaldızla boyanmıştır. Kavsara, aşağıdan yukarıya doğru daralan toplam 7 sıra mukarnas dişleriyle hareketlendirilmiştir. Mihrap nişinin alt kısımlarındaki lambriyer söküldüğünde, altındaki kaplamayı taşıyan tahta strüktür ve kök boyalarla oluşturulmuş bitkisel süslemeler görülmektedir. Mihrabın kemer köşeliğinde ise üzeri sonradan yağlı boya altın yaldız ile boyanmış, alçı kabartma bezemeler yer almaktadır; ortada stilize edilmiş lotus motifi, iki yanda ise simetrik olarak kıvrık dallı akantus yapraklarıyla hareketlendirilmiştir. Boya raspası

sonrasında, mihrabın dış hatları ile kaval silmelerin arasında kahverengi zemin üzerine bej renkte, birim motifte yaprak ve çiçek bezemelerinin olduğu kalem işi süslemeler tespit edilmiştir (Şekil 11). Anadolu’da 19.yüzyılda inşa edilmiş camilerde sıkça karşılaştığımız bu süslemeler, Barok Dönemi özelliği taşımaktadır (Arık, 1976; Renda, 1977). Mihrabın hemen batısında yer alan minber orijinal değildir.

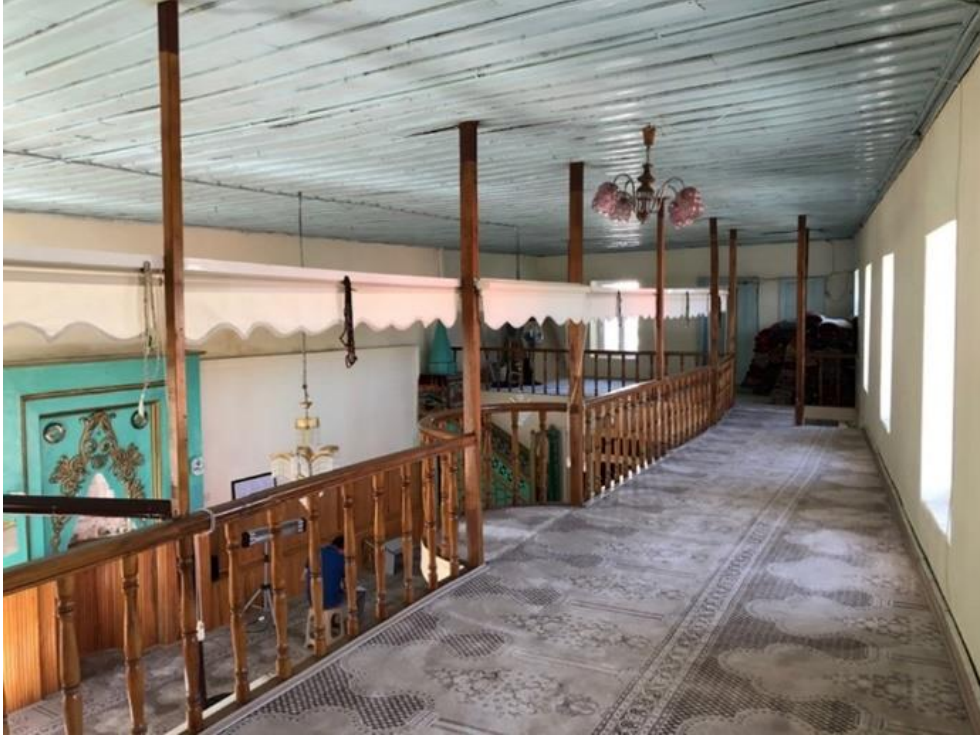
**Şekil 12.** Şeyhler Camisi kadınlar mahfilinden genel görünüm (Hekart Mimarlık'tan)

**Figure 12.** General view from Şeyhler Mosque women's gathering place (from Hekart Architecture)

Kadınlar mahfili, harimi batı ve kuzey olmak üzere iki yönden kuşatmaktadır. Mahfile, kuzey cephenin batı köşesinde yer alan ahşap merdivenlerle çıkılmaktadır. Tamamıyla ahşap malzemeden inşa edilmiş olan mahfil, kirişler arasında atılan ayaklar tarafından desteklenmektedir. Mahfilin hafif doğusu, güney yönde dışarı taşırılarak balkon gibi düzenlenmiştir. Mahfil korkulukları ise maşrabiye tekniğinde işlenmiş ahşap çitalardan oluşturulmuştur. Kadınlar mahfili kuzeyde 5 adet, batıda ise 1 adet dikdörtgen formlu pencereyle aydınlatılmaktadır. Kadınlar mahfiline çıkış merdivenin hemen altında yer alan müezzin mahfili, 1.87x1.55 m. ölçülerindedir. Mahfil, harim zemininden bir basamak yükseltilmiştir (Şekil 12).

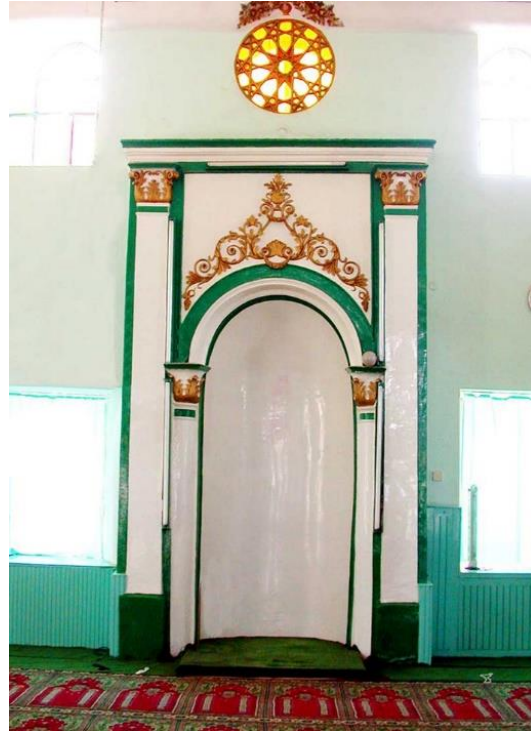
**Şekil 13.** Yalvaç Devlethan Camisi Mihrabı (Yalvaç Belediyesi 2022).

**Figure 13.** Mihrab of Yalvaç Devlethan Mosque (Yalvaç Belediyesi 2022)
