## AISI H13 SICAK İŞ TAKIM ÇELİĞİNİN İŞLENMESİNDE YÜZEY PÜRÜZLÜLÜĞÜNÜN DENEYSEL İNCELENMESİ

### EXPERIMENTAL STUDY OF SURFACE ROUGHNESS FOR MACHINING OF AISI H13 HOT WORK TOOL STEEL

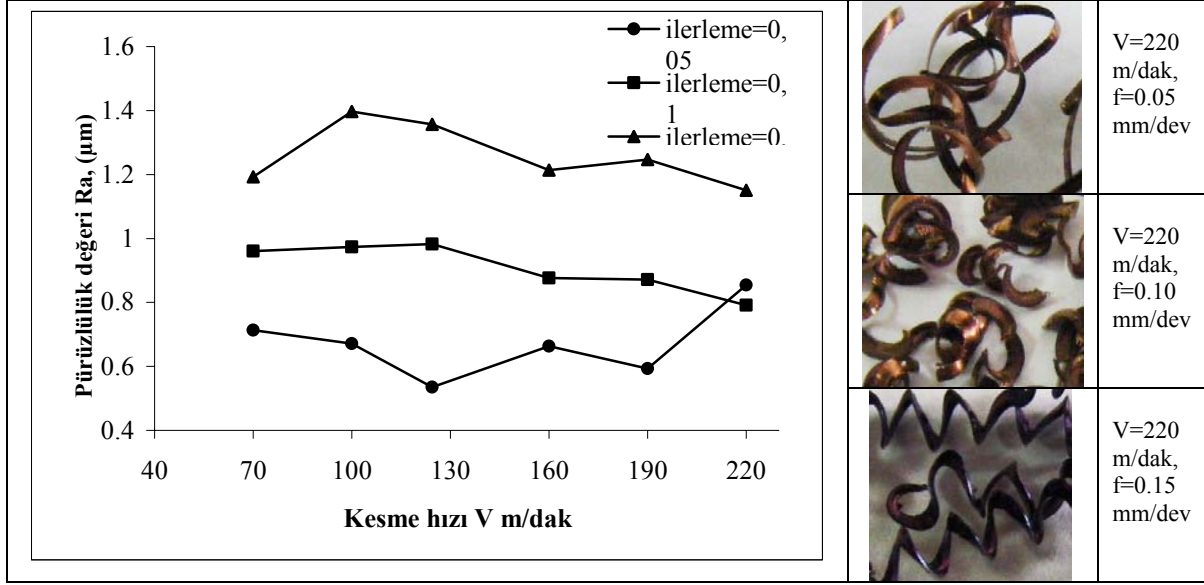
Şekil 1. Kesme hızı-yüzey pürüzlülüğü ilişkisi.

[Tablo 3](#)'deki yüzey pürüzlülük değerleri incelendiğinde, ilerleme miktarının 0.05, 0.1 ve 0.15 mm/dev değerlerinde elde edilen yüzey pürüzlülüğü değerlerinin bütün kesme hızlarında ilerleme hızı ile orantılı olarak genelde arttığı görülmüştür. Farklı kesme hızlarında elde edilen yüzey pürüzlülük değerlerinin değişimi [Şekil 1](#)'de verilmiştir. Grafiğe göre en düşük yüzey pürüzlülük değeri 130 m/dak kesme hızı ve 0.05 mm/dev ilerleme hızında, en yüksek yüzey pürüzlülüğü ise 100 m/dak kesme hızı ve 0.15 mm/dev ilerleme hızında elde edilmiştir. İlerleme miktarının artması ile yüzey pürüzlülük değerlerinin de arttığı görülmektedir.

Kesme hızının artmasıyla yüzey pürüzlülük değerinin azalması, yüksek kesme hızlarında oluşumu azalan BUE ile açıklanabilir. İşleme esnasında kesici takım kesici ucunda oluşan BUE kararsız bir yapıda olduğu için yüzey pürüzlülük değerini artırır. Dolayısıyla düşük kesme hızlarında yığıntı talaşın büyük ve kararsız olması durumunda yüzey pürüzlülük değeri daha da artarak, kötü bir yüzey oluşur. Kesme hızının artmasıyla BEU oluşumu azaldığı için yüzey pürüzlülüğü üzerinde daha az bir etkiye sahip olur ve yüzey pürüzlülük değeri azalır. Artan kesme hızıyla BUE'nin azalması sıcaklık artışıyla açıklanabilir. Yüksek kesme hızları daha çok

sıcaklık artışına neden olacağı için kesici uçtaki BUE sertliğini ve dayanımını kaybederek devam eden kesme sürecinde üzerine gelen gerilmelere dayanamayarak kesici uçtan uzaklaştırılır. Dolayısıyla yüksek kesme hızları yığıntı talaş oluşma eğilimini azaltarak iş parçası yüzey pürüzlülük değerlerinin düşmesini sağlamaktadır.

Bazı kesme hızlarında yüzey pürüzlülüğü değerlerinde ani artışlar görülmektedir. Bunun nedeni işleme esnasında çıkan talaşların sürekli talaş olması ve kırılmamasından dolayı kaynaklandığı düşünülmektedir. İş parçasına talaşlar sarma yaparak veya kopmayan talaşın iş parçası ile kesici takım arasına sıkışması ile iş parçası yüzeyinde bozulmalara neden olmuştur. Örnek olarak 220 m/dak kesme hızında farklı ilerleme miktarında elde edilen talaş şekli ile yüzey pürüzlülük değerleri karşılaştırılmıştır (Şekil 1). Kesme hızı 220 m/dak ve düşük ilerleme miktarında (0.05 mm/dev) yüzey pürüzlülüğünün daha iyi olması beklenmektedir. Ancak çıkan talaşın sürekli talaş olması işlenen yüzeye çeşitli şekillerde temas ederek yüzeyin bozulmasına ve buna bağlı olarak yüzey pürüzlülüğü değerinin artmasına neden olmuştur.

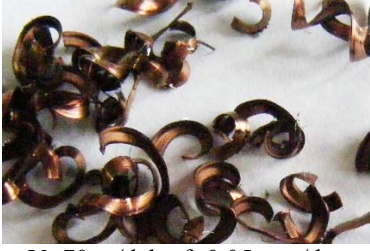
V=70 m/dak, f=0.05 mm/dev

Çalışmada belirtilen kesme hızlarında ve ilerleme hızlarında elde edilen talaş tipleri Tablo 4’de verilmiştir. Bu tabloya göre talaş tipleri değerlendirildiğinde ISO 3685 standardında belirtilen talaş tipleri ile uyumlu talaş tipleri görülmektedir. Deneylerde elde edilen talaş tipleri şerit talaş, yay (radüslü) talaş ve rondela tipi helisel talaş şeklinde oluşmuştur. Bu talaş tipleri kesme hızları ve ilerleme hızlarına göre de kendi aralarında farklılık göstermiştir. Talaş tipleri tablosu incelendiğinde 0.05 mm/dev ilerleme hızında 70 m/dak kesme hızında kısa şerit talaş oluşurken diğer kesme hızlarında düğümlenmiş şerit talaş oluşmuştur. İlerleme hızı 0.1 mm/dev değerinde 70, 100 ve 130 m/dak kesme hızlarında kırık yay talaş oluşurken, 160, 190 ve 220 m/dak kesme hızlarında ise sırasıyla düğümlenmiş şerit talaş, birleşik yay talaş ve kırık uzun yay talaş tipi oluşmaktadır. İlerleme hızı 0.15 mm/dev değerinde 70, 100, 130, 160 ve 190 m/dak kesme hızlarında kırık yay talaş oluşurken, 220 m/dak kesme hızında rondela tipi helisel açılı talaş tipi oluşmuştur.

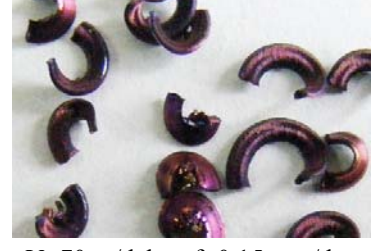
V=70 m/dak, f=0.15 mm/dev
