BETONARME BİNALARIN DEPREM SONRASI ACİL HASAR DEĞERLENDİRMELERİ

İSA YÜKSEL*

POST-EARTHQUAKE EMERGENCY DAMAGE ASSESSMENTS OF REINFORCED CONCRETE BUILDINGS

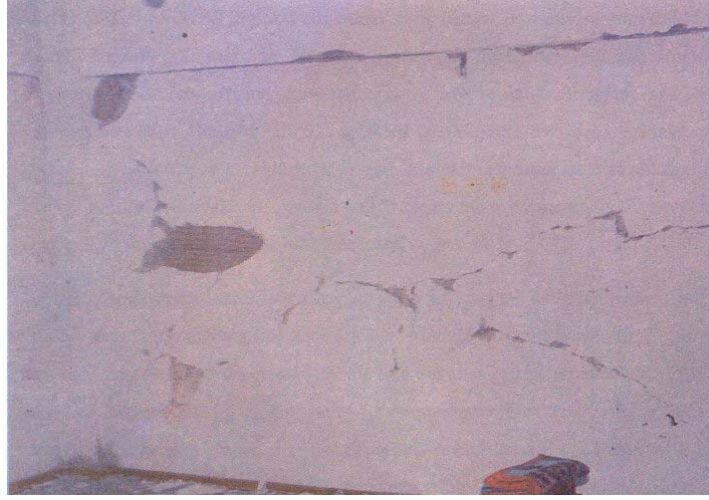
Sıva çatlaklarından sonra ikinci aşamada gözlenen hasar türü dolgu duvar hasarıdır. Bu tür hasar düşük dayanımlı malzemelerle örülmüş duvarlarda daha çabuk ortaya çıkar. Tuğla duvarlarda hasar tuğlanın cinsine göre değişkenlik gösterir. Taşıyıcı çerçeveden ayrılmaları takiben duvarda kısaca X-şeklinde tarif edilebilecek çatlak ve yer yer sıvada dökülmeler görülür (Şekil 1). Çatlak genişliği arttıkça duvardan parça kopmaları ve kırılıp dökülen parçalar olabilir. Dolgu duvarda meydana gelen hasar duvarın mesnetlenme şekline de bağlıdır. Örneğin, yüksekliği fazla olan dolgu duvarlarında duvarın üst tarafı yıkılabilir. Kapı pencere boşluklarının kenarlarında, altında ve/veya üstünde kırılmalar olabilir. Çerçeve tarafından tam olarak sarılmamış dolgu duvarlarında duvarın bir tarafa kayarak devrilmesi de mümkündür. Dolgu duvarlarda ileri düzeyde hasar gözleniyorsa yapının taşıyıcı sisteminde de hasar olması beklenmelidir.

Şekil 1. Tuğla duvarda hasara bir örnek.

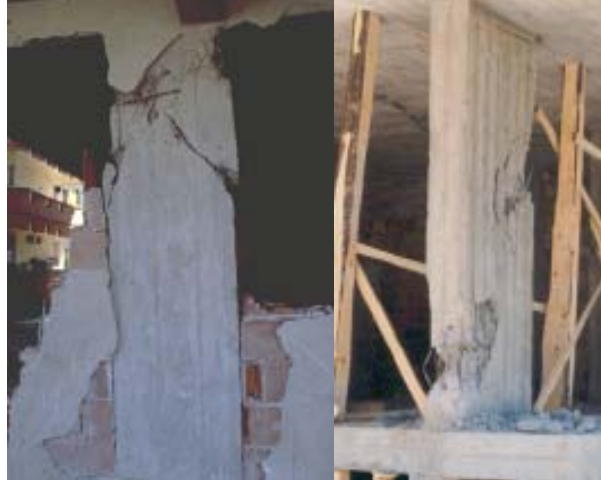
Eğilme, kesme, burulma gibi etkilerin biri veya birkaçı aynı anda kolonda hasara neden olabilir. Bunlara ilaveten narin kolonlarda burkulmadan da söz edilebilir. Yön değiştiren eğilme momentleri ya da kesme kuvvetleri nedeniyle oluşan hasarlar en sık rastlanan türdür. Özellikle narin kolonlarda normal kuvvetle beraber etkiyen eğilme momentleri kolonun her iki yüzünde çatlama, ezilme ve örtü betonun parçalanarak dökülmesi şeklinde hasar meydana getirir. Birleşim yerlerinde ve kolon sargı bölgesinde yeterli sargı donatıları yoksa çekirdek betonu kolayca ezilip parçalanır, kolon boyuna donatıları burkulur. Böylece kolon, taşıması beklenen yükleri taşıyamaz hale gelir. Bu aşamada, kolonda boy kısalması da oluşabilir. Kolon uçlarında ileri düzeyde mafsallaşma varsa (etriyeler açılmış, beton parçalanarak kısmen dağılmış, boyuna donatılar açılıp bükülmüşse) kolonun eğilme ve kesme kuvveti taşıma gücü önemli ölçüde azalmış demektir. Bu haliyle, kolonun kesme kuvvetine yenilmesi mümkündür. Şekil 2’de kolonlarda sıkça gözlenen hasarlar için iki örnek gösterilmiştir. Çatlaklar ve kırılmalar yatayla yaklaşık olarak 45 derece açı yaparak kendini göstermiştir. Beton eğilme ve kayma gerilmeleri altında önce çatlayıp parçalanmış, basınca maruz kalan kısımlarda da ezilerek parçalanmıştır. Donatılar açığa çıkmış, burkulmuş, bağlantı yerleri açılmıştır.

Şekil 2. Kolonda iki adet örnek hasar [18].

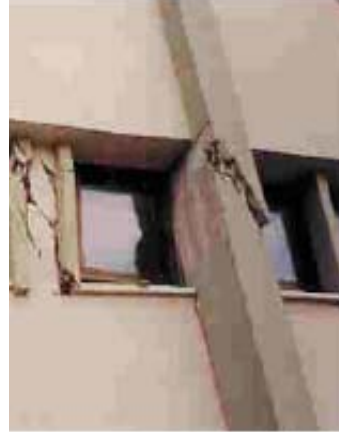
Kolonlarda çok tehlikeli kırılma nedenlerinden biri de “kısa kolon” oluşumudur (Şekil 3). Kolon serbest boyunun kısa olması nedeniyle yeter derecede yanal yer değiştirme yapamayan kolon çok büyük kesme kuvvetleri taşımaya zorlanır. Bu büyük kesme kuvvetleri de kesme kırılmasına neden olur. Dolayısıyla, kısa kolonda görülen çatlaklar kesme çatlakları türünde olacağından biçimsel olarak yukarıda açıklanan kesme çatlaklarına benzemektedir.

Şekil3. Bir kısa kolon hasarı [19].

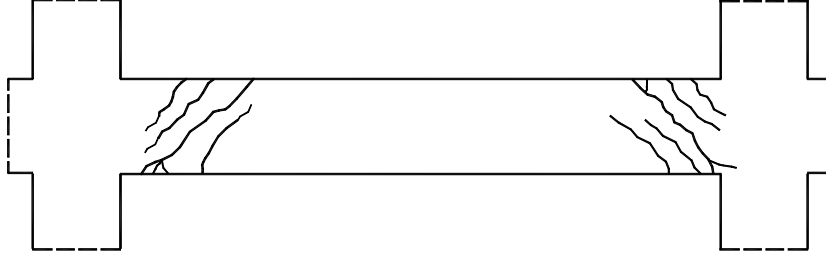
Kirişlerde, genellikle eğilme ve kesme çatlakları görülmektedir. Kiriş mesnet momentlerine deprem sırasında eklenen tersinir momentlerle birlikte çok büyük bileşke momentleri ortaya çıkabilir. Eğilme momentlerinden ileri gelen çatlaklar çoğunlukla mesnetlerin üst yüzünde ve açıklıkta kesitin alt yüzünden üst yüzüne doğru eğilme çatlakları olarak kendini gösterir. Mesnet bölgesinde görülen kesme çatlakları moment çatlakları ile karıştırılmamalıdır. Kesme çatlakları kiriş uçlarında yaklaşık 45 derecelik bir açı ile kirişi alt yüzden üst yüze doğru keserken negatif momentten kaynaklanan çatlaklar kesit üst yüzüne yakın çekme bölgesinde oluşur. Beton dayanımı düşükse ve kesitte yeterli enine donatı yoksa kesme çatlakları kolayca kendini gösterir ve büyür. Şekil 5’de bir kirişte olabilecek eğik çekme çatlakları görülmektedir.

Şekil 5. Kirişte tipik eğik çekme çatlakları.

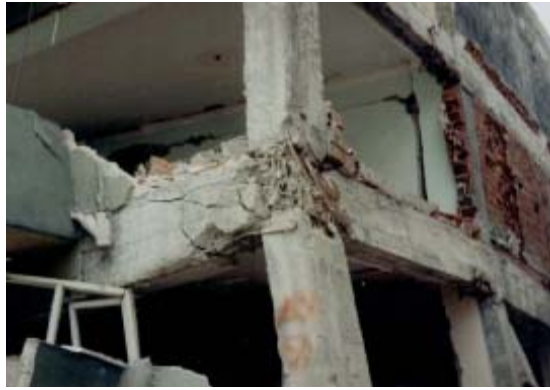
Birleşim yerlerinde, üstelik erken başlayan her türlü hasarı yapı güvenliği açısından dikkatlice incelemek gerekir. Elemanlar arasındaki iç kuvvet dağılımının engellenmesi, taşıyıcı eleman rijitliğinin azalması sonucunu doğurur. Kolon-kiriş birleşim yerinde meydana gelen hasarlar çoğunlukla yeter miktarda yanal donatı sıklaştırması yapılmamasından ya da kiriş boyuna donatılarının kolona tam bağlanamamasından ileri gelir. Şekil 7'de sargılama donatıları eksik bir birleşim yeri hasarı görülmektedir. Hasar; betonun yarılp dökülmesi, ileri derecede deformasyonlar şeklinde ortaya çıkmıştır. Birleşim yerinde oluşan hasarın çevresindeki diğer taşıyıcı elemanları da etkilemesi beklenir.

Şekil 7. Kolon-kiriş birleşim yerinde hasar [18].

Birleşim bölgesinde görülen hasar taşıyıcı sistem rijitliğini önemli ölçüde azalttığından sistemin yatay yüklere karşı dayanımı birdenbire düşebilir. Birleşim bölgesinde beton kalıba iyi yerleştirilmiş olmalı betonda boşluklar olmamalıdır. Kiriş ve kolon donatılarının bağlantılarına ve sürekliliğine dikkat edilmelidir. İyi düzenlenmiş birleşim bölgesinde, kiriş ucunda gerektiğinde plastik mafsallık oluşabilmelidir. Bu plastik mafsallarda büyük oranda enerji tüketilirken taşıma gücünde önemli bir azalma olmamalıdır.
