## VEZİRKÖPRÜ'DE (SAMSUN) TARİHSEL KORUMA VE HALKIN KORUMA ÇALIŞMALARINA YAKLAŞIMI

### HISTORICAL CONSERVATION IN VEZİRKOPRU (SAMSUN) AND APPROACH OF THE INHABITANTS FOR CONSERVATION

Ali YILMAZ<sup>1</sup> & Seyfullah GÜL<sup>2</sup>

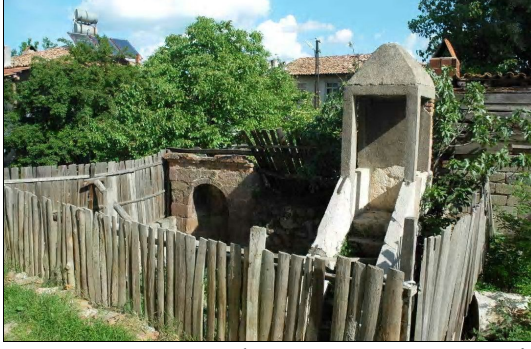
**Foto 1:** Namazgâhın restorasyon öncesi durumu

oluşturulmaya çalışılmıştır. Yapının mihrap ve minberi çeşitli onarımlar gördükten sonra günümüze ulaşabilmiştir (Foto: 1-2).

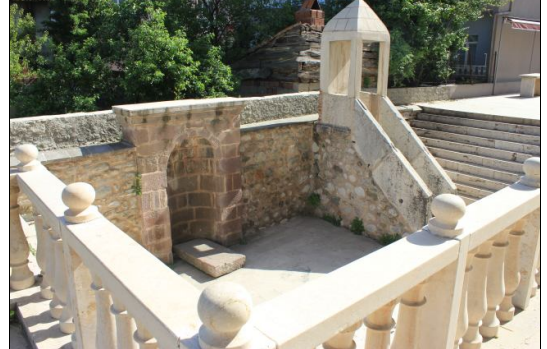
**Foto 2:** Namazgâhın restorasyondan (2008) sonraki görünüşü.

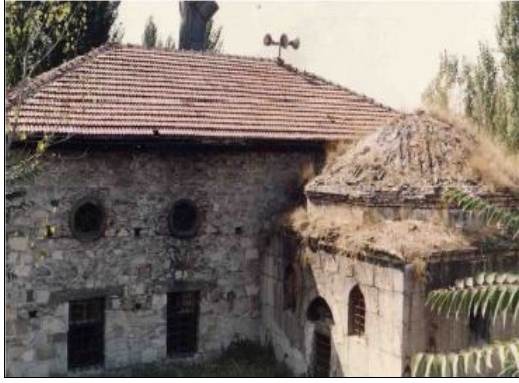
**Foto 3:** Kurşunlu Camii'nin restorasyon öncesi görünümü (Kaynak, Beşer Kuyumculuk).

**Kurşunlu (Tacettin Paşa) Camii:** Çanaklı Mahallesinde bulunan caminin yapılış tarihi kesin olarak bilinmemektedir. Vakıflar Bölge Müdürlüğünde bulunan vakfiye'ye dayanarak Miladi 1495 yılı civarında Hacı Beyzade Mevlana Safiyyüddin oğlu İbrahim Paşa tarafından yaptırıldığını belirtmektedir (Bayraktar, 2014). Genişçe bir avlu içerisindeki caminin çevresinde, şadırvan ve hangi dönme ait olduğu kesin olarak bilinmeyen çeşitli mezarlar bulunmaktadır. 1943 depreminde büyük hasar gören caminin mihrap önü kubbesi, son cemaat yeri ve minaresi tamamen yıkılmıştır. 1955 yılında orijinal duvar üzerine, ahşap tavan ve kiremit çatılı olarak yeniden yaptırılmıştır. 1989 yılında Vakıflar Genel Müdürlüğünce başlatılan restorasyonda, ahşap çatı kaldırılarak yerine orijinaline benzer yüksek kasnaklı aynı eksenli iki kubbe konulmuştur. Yapılan restorasyon sırasında son cemaat mahallinin sütun başlık ve altlıkları kaldırılmıştır (Foto 3-4).

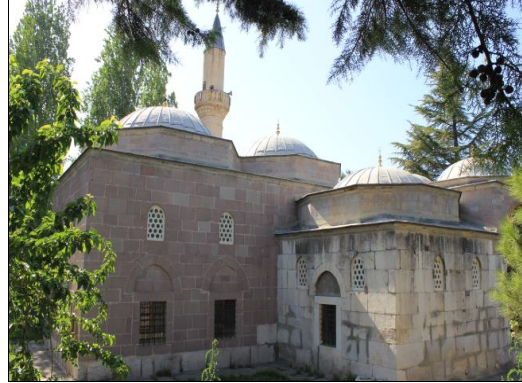
**Foto 4:** 1989 restorasyonu sonrası Kurşunlu Camii'nin görünüşü

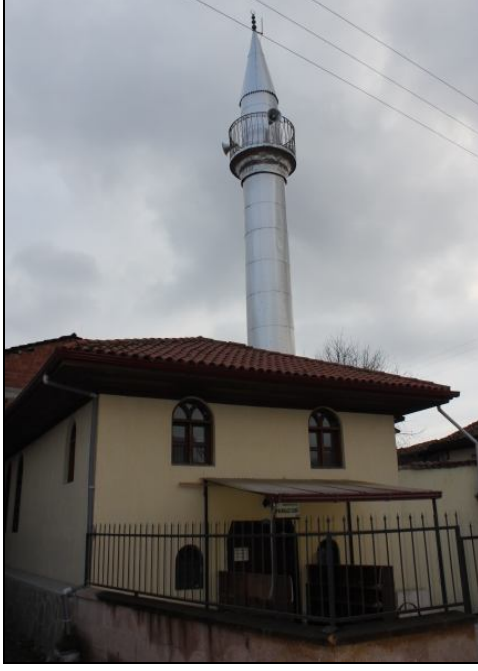
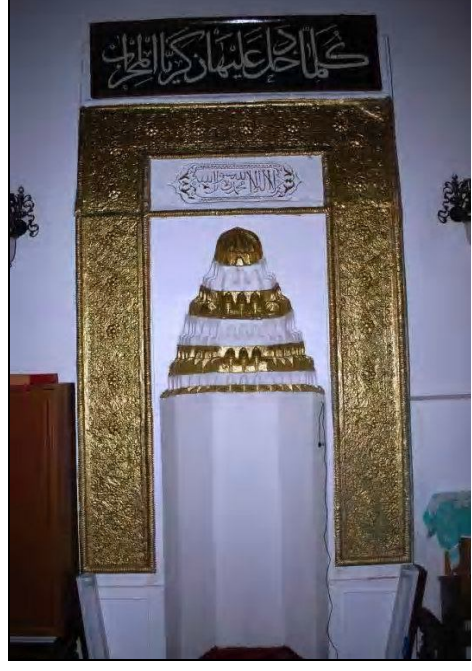
*Foto 5:* Toprakkale Camii, 2014

*Foto 6:* Toprakkale Camii'nin mihrabı

**Toprakkale Camii:** Mehmet Paşa mahallesinde bulunan yapı, kuzey-güney doğrultuda boyuna dikdörtgen planlı olup, kırma çatılı ve alaturka kiremit örtülüdür. Evliya Çelebi, Seyahatnamesinin Vezirköprü bölümünde Celali isyanlarından bıkan halkın eşkıyalardan korunmak için taş kaleye bitişik toprak bir kale yaptırdığından bahsetmektedir. Caminin, bahsi geçen toprak kale içerisinde yapıldığı ve bu kaleden ismini aldığı düşünülmektedir. Caminin üzerinde inşa ya da onarım kitabesi bulunmamaktadır. Vakıflar Genel Müdürlüğü arşivinde bulunan Miladi 1695 tarihli Ayşe Hanım'a ait vakfiyeden yapının Ayşe Hanım tarafından vakfiye tarihine yakın bir zamanda yaptırıldığı anlaşılmaktadır (Topçu, 2010). Son derece sade tutulan yapı, mimari özellikler bakımından geç

dönemi işaret etmektedir (Bayraktar 2014: 307). 1943 depreminde kısmen zarar gören yapı Vakıflar Bölge Müdürlüğü tarafından restore edilmiştir (Foto: 5-6).

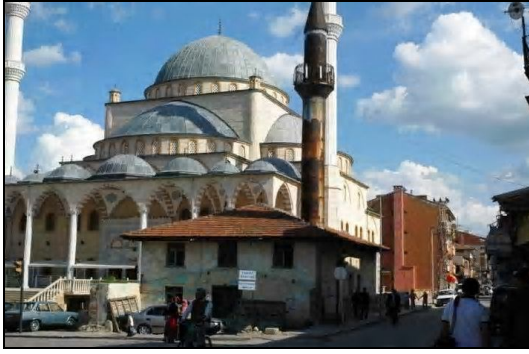
**Foto 7:** Restorasyonu öncesi (2006)  
Namazgâh Camii

**Namazgâh Camii:** Namazgâh Mahallesi'nde, Köprülü Mehmet Paşa Camisi'nin kuzeybatısında yer almaktadır. Tarihi cami üzerinde inşa ve onarım kitabeleri bulunmamakla birlikte 17 yy' da Köprülü Mehmet Paşa tarafından yaptırıldığı belirtilmektedir (Samsun Kültür Varlıkları Envanteri, 2012:707). 1906 depreminde büyük zarar gören caminin sadece minber ve mihrabı orijinal şekliyle bırakılıp, aynı yere 1915 yılında bugünkü cami yapılmıştır. 2008 'de Vakıflar Bölge Müdürlüğü'nce restore edilen cami, günümüzde Vezirköprü müftülüğü'nce Aile ve dini rehberlik bürosu olarak kullanılmaktadır (Foto: 7-8).

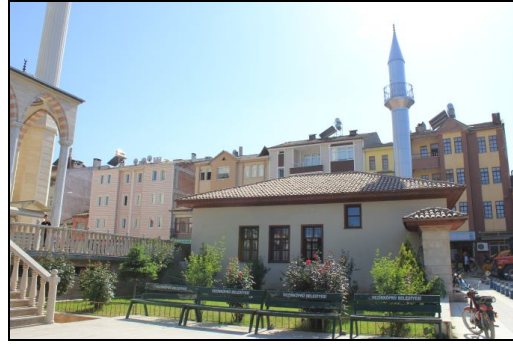
**Foto 8:** Restorasyonu sonrası (2008)  
Namazgâh Camii'nin doğudan görünüşü

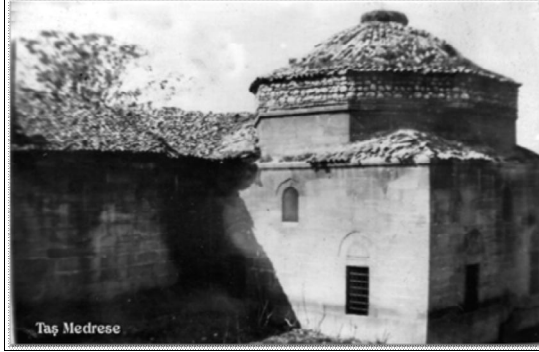
**Foto 9:** Fazıl Ahmet Paşa Medresesi'nin restorasyon öncesi görünüşü (Kaynak, Beşer Kuyumculuk Arşivi).

**Fazıl Ahmet Paşa (Taş/Kurşunlu/Köprülü) Medresesi:** Fazıl Ahmet Paşa mahallesinde bulunan tarihi yapının kitabesi olmamakla birlikte, Köprülü Fazıl Ahmet Paşa tarafından yaptırıldığını belirtmektedir (Bayraktar, 2014). Ancak medresenin hangi tarihte yapıldığı konusunda araştırmacılar arasında bir birliktelik bulunmamaktadır. Medresenin orijinal yapısında çatısı kurşun kaplı iken bu kurşunlar 1877-1878 Osmanlı Rus Savaşı'nda alınıp, çatısı kiremitle kapatılan Medresenin 1943 depreminde kısmen zarar gördüğü ancak bu çatlakların tamir edildiği belirtilmektedir (Samsun Kültür Varlıkları Envanteri, 2012: 693). Yapı, 1964 yılına kadar çeşitli amaçlar için kullanılmışsa da 1964'ten bu yana kütüphane olarak kullanılmaktadır. 1974 yılında yapılan restorasyonda, yapının sonradan eklenen çatı kiremitleri kaldırılıp kubbelerin üzeri bakır ile kaplanmıştır. 2002 yılında tekrar restore edilen yapının iç avludaki sütunların araları ahşap perdelerle kapatılmıştır (Foto: 9-10).

Açık avlulu medrese tipolojisi içerisinde yer alan tarihi yapı, dikdörtgen planlı ve etrafı revaklarla çevrilidir. Revaklar taş örgülü ve sivri kemerlerle birbirine bağlanmıştır. Yapının içinde ve dışında düzgün kesilmiş pembe renkli "karacaviran" taşı kullanılmış olup her birimin üzeri kubbe ile örtülmüştür. Yapının dış cepesinde ve kapı, pencere, dolap ve ocak nişi çevrelerinde iyi bir taş işçilik görülür (Bayraktar, 2014).

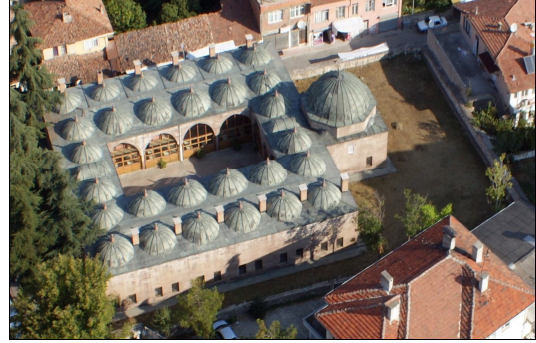
**Foto 10:** Fazıl Ahmet Paşa Medresesi'nin restorasyon sonrası görünüşü, (Kaynak, THK)

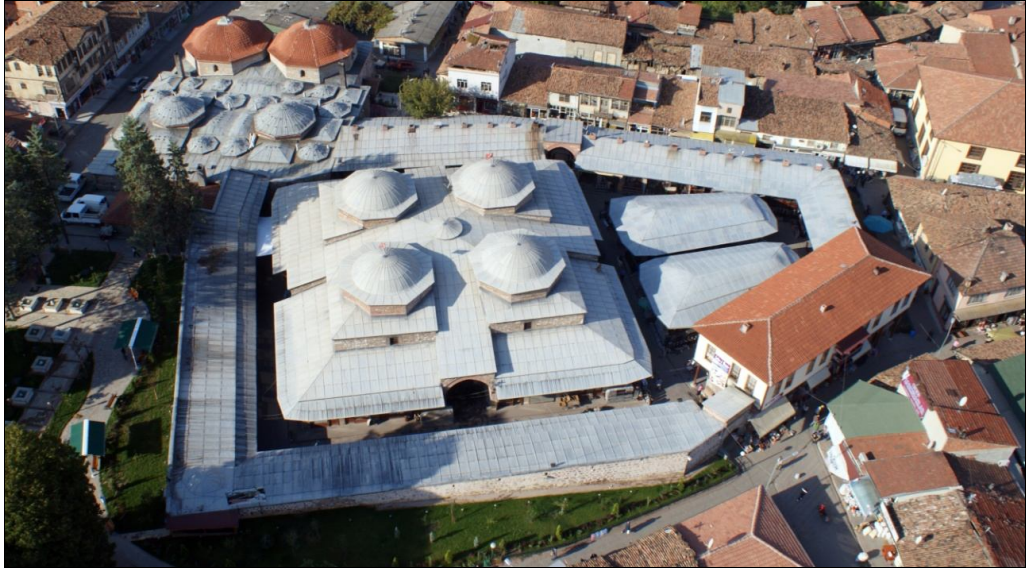
*Foto 11:* Bedesten ve Arastanın doğudan görünüş (Kaynak, THK).

**Vezirköprü (Köprülü) Bedesten ve Arastası:** Orta Camii Mahallesi, Hükümet Caddesi'nde bulunan yapının inşa kitabesi bulunmamaktadır. Bedestenin banisi ve yapılış tarihi konusunda kesin bilgi yoktur. Evliya Çelebi (Seyahatname: 690), bedesteni yaptıranın Mehmet Paşa'nın eşi Ayşe Hanım'ın babası Yusuf Ağa olduğunu belirtmektedir. Ancak aynı eserde arastanın varlığıyla ilgili bir bilgi bulunmamaktadır. Samsun Kültür Varlıkları Envanter Kitabı'nda (2012:711) miladi 1660, Bayraktar (2014; 324) ise, 17 yy olarak tarihlendirmektedir. Tarihi yapı, Vakıflar Bölge Müdürlüğü tarafından 1950, 1969, 1975, 1998 ve 2007 yıllarında birçok kez restore edilerek bugünkü görünümünü kazanmıştır. İç ve dış bedesten olmak üzere iki bölümden oluşan yapının dört adet giriş kapısı bulunmaktadır. Yapılan incelemelerde bir zamanlar tütün deposu olarak dahi kullanılan bedesten, günümüzde lokanta ve semaverciler çarşısı olarak kullanılmaktadır (Foto: 11). Geniş bir alana yayılan tarihi yapı, kare planlı ve dört kubbeli bedesten ile bedesteni çevreleyen altıgen planlı arastadan oluşmaktadır.

Arasta dışarıdan duvarla çevrilmiş olup arastaya kuzeydoğu, kuzeybatı, kuzey ve güney yönlerinde bulunan dört adet kapıdan girilmektedir. Duvarlar altta kesme taş, üste ise moloz taş ve tuğla ile örülü olup kirpi saçaklıdır. Bedesteni dışarıda 32 adet dükkân çevrelemektedir. Yapıyı dört yönden kuşatan dükkânların üzeri günümüzde çinko ile kapatılmıştır (Foto: 12-13). Yapının ana beden duvarları dükkân seviyelerinden yüksek tutulduğu görülmektedir.

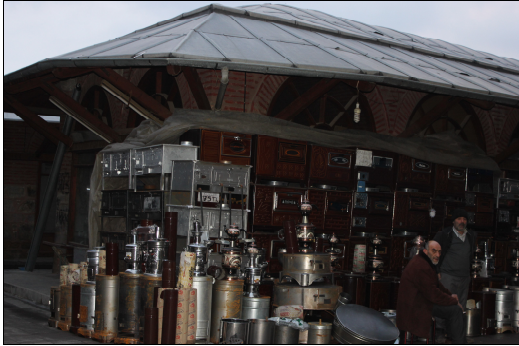
*Foto 12:* Bedestenin etrafındaki semaver dükkanları.

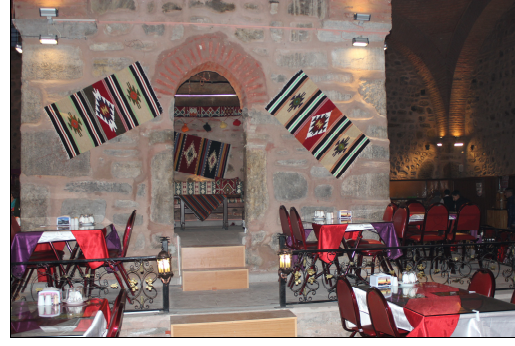
*Foto 13:* Restoran Olarak Kullanılan İç Bedesten.

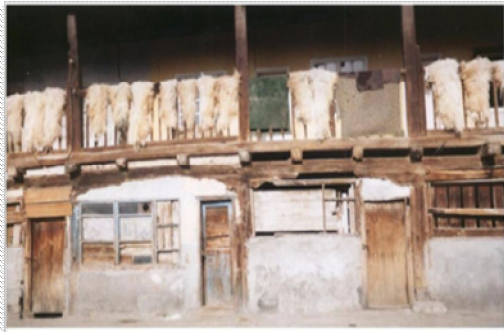
**Foto 14:** Restorasyon öncesi Taşhan

**Taşhan:** Orta Cami mahallesinde, bedestenin kuzeydoğusunda bulunan eserin kitabesi bulunmamaktadır. Ancak mimari üslubundan dolayı 17-19 yy Geç Osmanlı döneminde yapıldığı tahmin edilmektedir (Samsun Kültür Varlıkları

Envanter Kitabı, 2012:704). Hayli bakımsız durumda iken 2006 yılında Vakıflar Genel müdürlüğü tarafından restore edilerek Vezirköprü' deki turistik çekiciliklerin en önemlilerinden birini oluşturmuştur. Açık avlulu hanlar tipolojisi içerisinde yer alan yapı, iki katlı olarak inşa edilmiştir. Hafif yamuk, dikdörtgen planlı olan Taşhan, kesme taş ve tuğlanın bir arada kullanıldığı almaşık bir teknikle yapılmıştır (Samsun Kültür Varlıkları Envanteri, 2012:704), (Foto:14-15). 1943 depreminde hasar gören yapının kuzey duvarının büyük ölçüde yıkıldığı ve bu tarihten sonra aslı taş iken hımsıyla yenilendiğini belirtmektedir. Batı cephesinde bulunan kapıdan girişi sağlanan yapının diğer cepheleleri sağırdır. Düzgün kesme taş çerçevesi, sivri kemerli kapının kilit taşında basit bir rozet kabartılmıştır (Bayraktar, 2014). Hanın ortasındaki avluyu, ikinci katı ahşap direklerle taşınan revaklar ve bunların gerisinde kalan hücreler çevrelemektedir. Yapının ikinci katını basit korkuluklarla çevrelenen ve ahşap direklerle taşınan revaklar kuşatır. Hücrelerin boyutları birbirine eşit olmayıp içerisinde bir ocak ve dolap nişi bulunmaktadır.

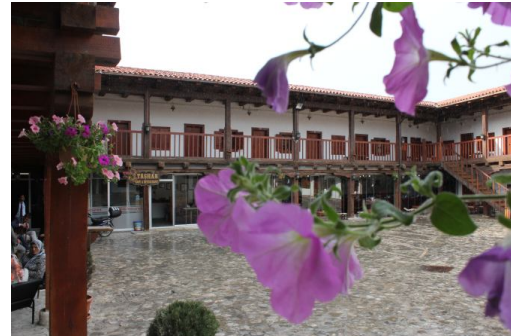
**Foto 15:** Restorasyonu sonrası Taşhan, 2006.

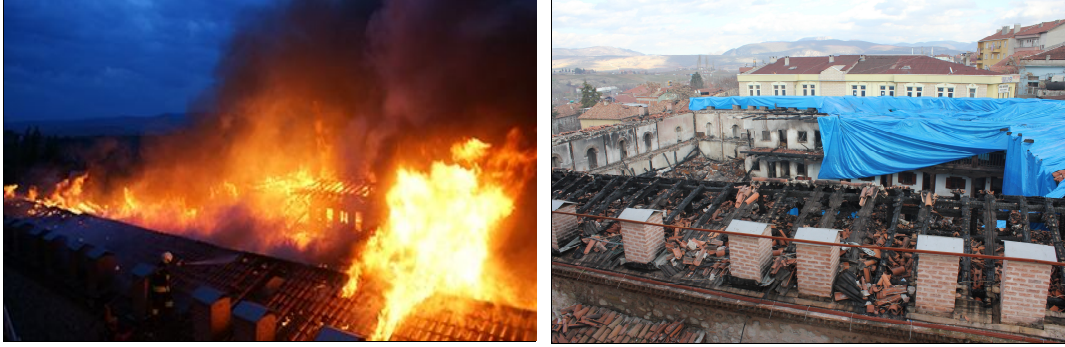
**Foto 16-17:** Ekim 2014 tarihinde yanan Taşhan'ın, yangın anındaki ve yangından sonraki görüntüsü.

2007 yılına kadar haftanın belirli günlerinde canlı hayvan pazarı kurulan hatta belli dönemlerde avlusu otopark, üst katlardaki hücreleri ise ticari amaçlı büro ve dükkân olarak kullanılmıştır. 2007 yılındaki restorasyonla hücreleri oda, develiği ise restoran olarak düzenlenen tarihi yapı atıl durumundan kurtulup ziyaretçilerin ve misafirlerin konakladığı bir otele dönüştürülmüş ancak, 2014 yılında meydana gelen yangında büyük hasar görmüştür (Foto: 16-17). Yapılan görüşmelerde hasar

tespit çalışmalarından sonra yapının hızlı bir şekilde tekrar restore edileceği belirtilmiştir.

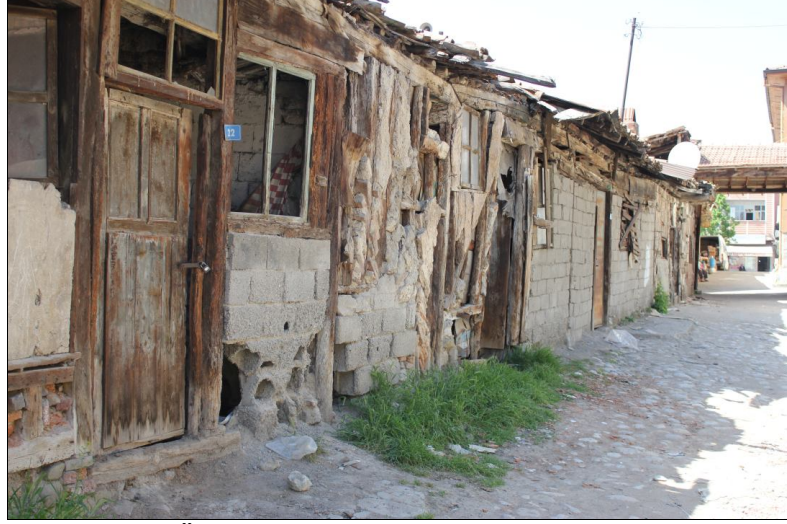
**Foto 18:** Üzümlü hanımın iç avlusundan kuzeydeki giriş kapısına bakış, 2014.

**Üzüm Hanı:** Herhangi bir kitabesi ve vakfiyesi bulunmayan tarihi han, Orta cami mahallesinde, Orta caminin güneyinde bulunmaktadır. Bayraktar, (2014;321) hanı, mimari özelliğine bakarak 17-19 yy arası olarak n tarihlendirmektedir. Günümüzde şahsa ait bir mülkiyet olan han, uzun dikdörtgen planlı, revaksız bir avlunun etrafında tek kat halinde sıralanan odalar ile güneydeki ahırdan oluşmaktadır (Foto:18). Kuzeyde bulunan bir kapıdan girilen hanın güney cephesinde de bugün yıkılmadan kaynaklanan bir açıklık oluşmuştur. Hanın iç kısmında doğu, batı ve kuzeyinde dükkânlar bulunmaktadır. Hanın doğu ve batı dış cephesinde bulunan dükkânlara ise sokağa açılan kapılardan girilir. Bu dükkânlar günümüzde bakırcılar çarşısı olarak kullanılmaktadır. Tek katlı olan han, ahşap dikmelerin arasının moloz taş, tuğla ve kerpiç dolgu ile doldurulduğu duvarlardan oluşur. Bu duvarların üzeri ise samanlı sıva ile kaplanmıştır. Kıрма çatılı yapı alaturka kiremitle örtülüdür.

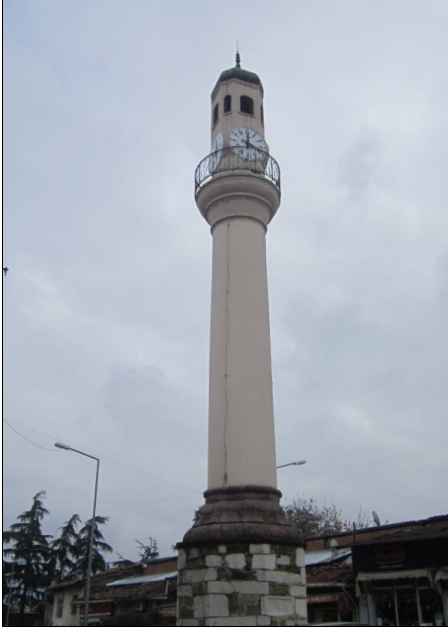
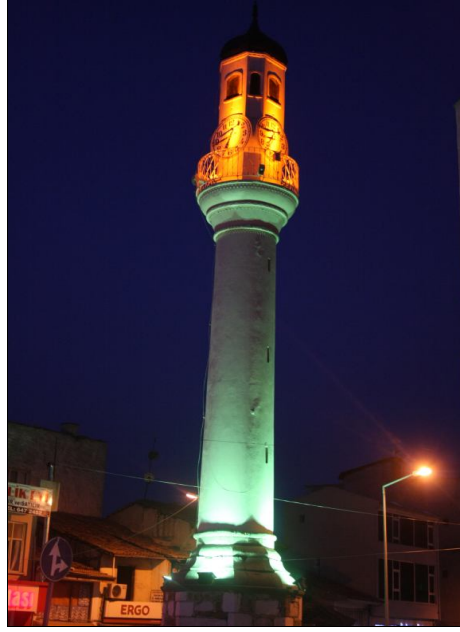
*Foto 19:* Saat kulesi

*Foto 20:* Saat kulesi

**Saat Kulesi:** Fazıl Ahmet Paşa mahallesinde Saathane meydanında bulunan yapı, kulenin kuzeyinde bulunan kitabeye göre 1906 yılında II. Abdülhamit devrinde, Sivas Valisi Reşat Akif paşa tarafından yaptırılmıştır. (S.K.V.A. Kitabı 2012: 703) 1943 depreminde önemli derecede hasar gören yapı, 1959 yılında onarım geçirmiştir. Dört tarafında yer alan saatleri çalışır vaziyette olan yapı, sekizgen bir kaide üzerinde yuvarlak gövdeli bir minare görünümündedir. Saat kadranlarının bulunduğu petek kısmı sekizgen planlı olup her cephede birer pencere bulunmaktadır. Saat kulesi, üzerinde bir alem bulunan küçük bir kubbe ile örtülmüştür (Foto.19-20).

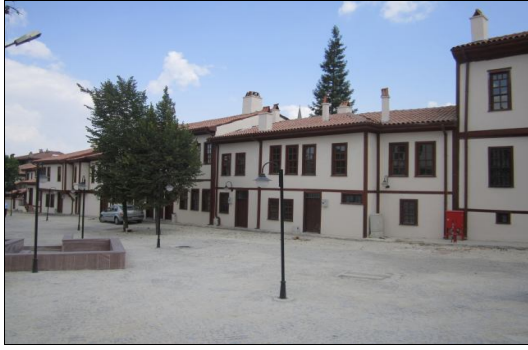
**Foto: 23** Restorasyonu tamamlanan Mahkemeönü Sokak

Dört etap halinde uygulanan proje ile koruma amalı imar planında tarihi ve ticari sit alanı ierisinde bulunan Kulebařı ve Tacettin Pařa Caddesinde 110 binanın restorasyonunun yapılması planlanmıř, projenin ilk etabında 2'si tarihi eser olarak tescilli, 17'si ise geleneksel sivil mimari örneęi toplam 19 tarihi binanın restorasyonu tamamlanmıřtır. İkinci etap alıřmasında ise Mahkemeönü sokakta bulunan 3'ü tarihi eser, 23'ü de geleneksel sivil mimari örneęi 26 tarihi yapının yenileřtirme alıřmaları yapılmıřtır. Projenin 3 ve 4. etap alıřmaları ise hala devam etmektedir. (Foto: 21-22-23-24).

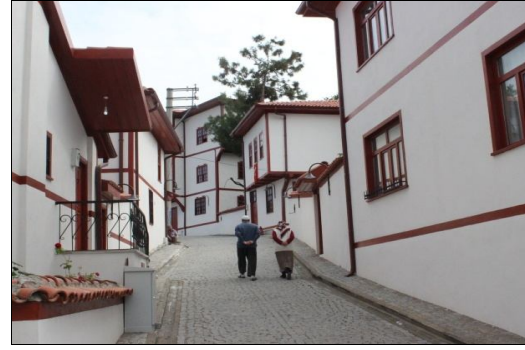
**Foto:24** Restorasyonu tamamlanan Tacettinin Pařa Caddesi

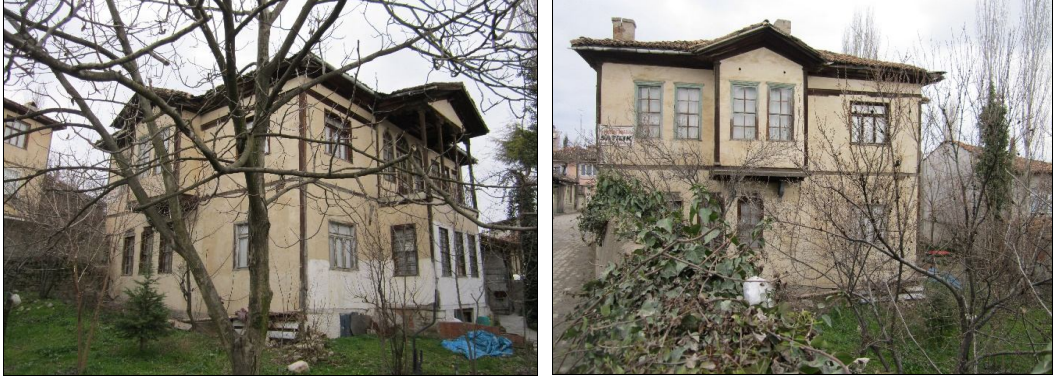
*Foto: 25-26* Değirmenbaşı Mahallesi 100. Yıl caddesinde bir konak.

tarımının yoğun olduğu yörede tamamen ahşaptan yapılmış avlunun bir kenarında yerini almıştır. Kırsal yerleşmelerde evlerin yağış alan dış cephelerinin genellikle çok acı kireç diğer cephelerinin ise çamurla (toprak-saman karışımına bazen hayvan gübresi katılarak yapılan sıva örtüsü) sıvandıkları görülmüştür. Neredeyse kırsal meskenlerin hemen hepsi kenarları taş ya da kerpiç duvarlarla çevrili bahçe nizamlıdır. Kerpiç olan duvarların üzerinin yağmura karşı oluklu kiremit ve çalı bazen de taşlarla kapatıldığı görülmüştür. Yörede etrafı çalı, çit, ağaç ve tellerle çevrili avluya sahip meskenlerde bulunmaktadır. Avluya genellikle iki kanatlı ahşap kapıdan girilir. Bazı meskenlerde avlu kapısının üzerinin yağışa karşı çatı ile kapatıldığı da görülmüştür (Foto:25-26).
