Madde Kaybı Fazla Olan Dişlerin İndirekt Kompozit Restorasyon İle Restoratif Tedavisi: 5 Olgu Sunumu

Restorative Treatment of Teeth With Excess Matter Loss With Indirect Composite Restoration: 5 Case Reports

Fikri Öcal¹

, Burak Dayı²

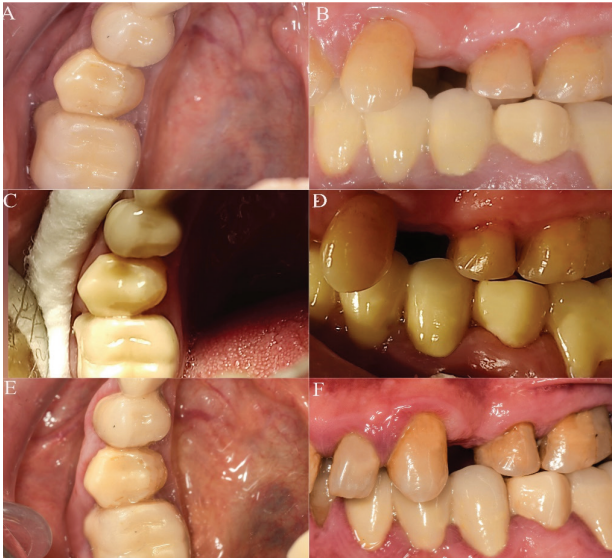
Resim 2. A-B. 12 ay sonra 35 nolu dişin oklüzal ve bukkal görüntüleri C-D. 35 nolu dişin 20 ay sonra oklüzal ve bukkal görüntüsü E-F. 35 nolu dişin 28 ay sonra oklüzal ve bukkal görüntüsü

Hastanın 12., 20. ve 28. aylarda yapılan kontrollerin- de restorasyonun fonksiyonda olduğu ve periodontal dokuların sağlıklı olduğu tespit edildi (Resim 2).

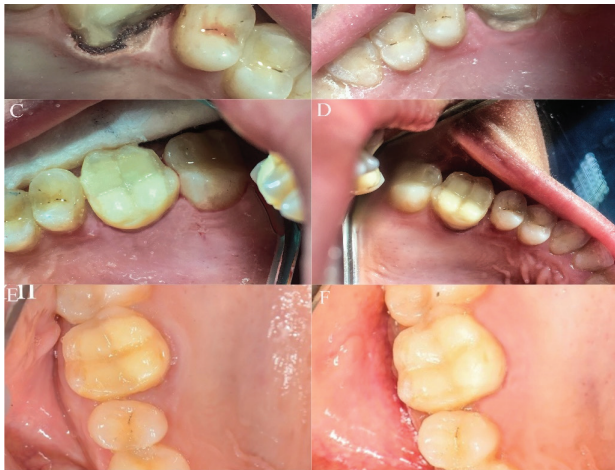
29 yaşındaki kadın hasta, 16 nolu dişindeki düşen direkt kompozit restorasyon şikayetiyle kliniğimize başvurdu. Alınan anamnezde hastanın herhangi bir sistemik rahatsızlığının olmadığı öğrenildi. Klinik ve radyografik incelemelerden sonra 16 nolu dişte aşırı madde kaybı olduğu, yoğun oklüzal kuvvetle- rin etkisi altında fonksiyonel özelliklerini yitirdiği ve dişetin kavite içine doğru büyüdüğü tespit edildi. Yapılan vitalite testinin ardından dişin vital olduğu belirlendi. Kliniğimizde bulunan elektrokoter cihazı (Elektro Mag M20-80, Sentezlab, İstanbul, Türkiye) ile minimum kanama ile gingivektomi işlemi yapıldı (Resim 6). Geçici bir restoratif materyal (hantemp, HDC Dental, Güney Kore) ile kavite üzeri kapatılıp dokuların iyileşmesi beklendi.

Resim 3. A. Restorasyonu düşmüş 16 nolu dişin klinik görüntüsü B. 16 nolu dişin prepare edilmiş görüntüsü C. Simantasyon sonrası 16 nolu dişin görüntüsü D. 1 hafta sonra kontrol görüntüsü E-F. İndirekt restorasyonun 1. ve 2. yıl görüntüleri

1 hafta sonra kontrol randevusuna gelen hastanın dişinin fonksiyonda olduğu ve periodontal dokuların iyileştiği tespit edildi (Resim 3).

1. ve 2. yılda yapılan kontrollerde restorasyonda herhangi bir kırık, çatlak ya da kopmaya rastlanmadı. Dişin fonksiyonda olduğu ve etrafındaki periodontal dokuların sağlıklı olduğu tespit edildi (Resim 3).

mezial proksimal basamağın direkt kompozit restorasyon ile yükseltilmesinin ardından preparasyon işlemine geçildi. Bir chamfer frez (G&Z, Instrumente GmbH, Lustenau, Avusturya) yardımıyla üzerine gelecek indirekt restorasyon için andırkat kalmayacak şekilde preparasyon yapıldı.

Retraksiyon kortları yerleştirildikten sonra kondansasyon polimerizasyonlu C tipi silikon (Zetaplus, Zhermack, Spa, İtalya) ile ölçüsü ve ısırma kaydı alındı. Kavite geçici dolgu materyali ile kapatılarak sonraki seans için randevu verildi.

Laboratuvar ortamında ölçülerden elde edilen modeller artikülöre alındı. Okluzal uyumlamalar ve proksimal kontaktların oluşturulması artikülör üzerinde fonksiyonel hareketler yaptırılarak sağlandı ve indirekt kompozit (GC Gradia Plus, GC Corp., Tokyo, Japonya) restorasyonun yapımı tamamlandı. Bir gün sonra hasta tekrar çağırıldı ve restorasyonun uyumluluğu ağız içinde kontrol edildi. Gerekli uyumlamalar yapıldıktan sonra komşu dişler teflon bantlar yardımıyla diğer dokular ise ekartör, pamuk rulolar ve tükürük emici ile izole edildi. Simantasyon için çift yönlü sertleşebilen rezin siman (G-CEM LinkAce, GC Corp., Tokyo, Japonya) kullanıldı ve 3 sn LED ışık (Woodpecker, Guilin Woodpecker, Tokyo, Japonya) ile ışık tutulduktan sonra taşan siman artıkları sond ve ara yüzde de diş ipi ile temizlendi. Daha sonra her yönden 40 sn. ışık uygulaması yapıldı ve polimerizasyon sağlandı. Ardından hastaya fonksiyonel çene hareketleri yaptırılarak en uygun okluzal ilişki ile bitirilmesine özen gösterildi.

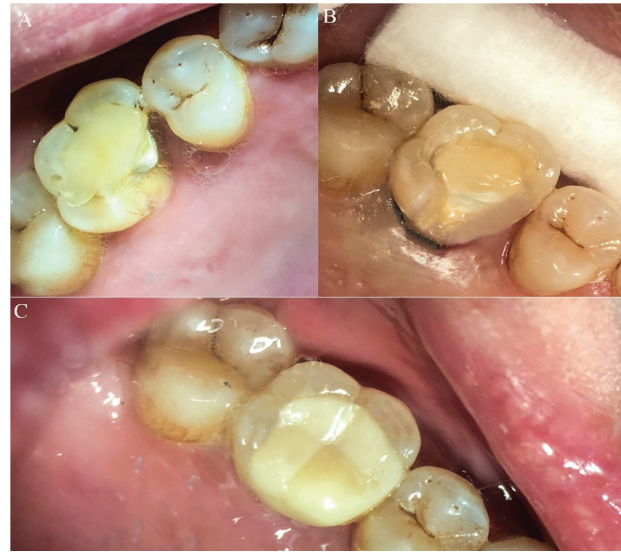
38 yaşındaki kadın hasta, 16 nolu dişindeki direkt kompozit restorasyonunda meydana gelen kırık şikayetiyle kliniğimize başvurdu. Alınan anamnezde hastanın herhangi bir sistemik rahatsızlığının olmadığı öğrenildi. Klinik ve radyografik incelemelerden sonra 16 nolu dişte aşırı madde kaybı olduğu ve yoğun okluzal kuvvetlerin etkisi altında mezio-palatinal tüberkül ve proksimal mine kısmının kırıldığı görüldü (Resim 4).

Resim 4. A. Palatinal tüberkül ve proksimal minesini kırılmış 16 nolu dişin görüntüsü B. Gingivektomi ve preparasyon sonrası 16 nolu dişin görüntüsü C. Simantasyon sonrası 16 nolu dişin görüntüsü

Dişin endodontik tedaviye ihtiyacı olmadığından tespitinden sonra, kavite üzerine büyüyen diş eti elektrokoter cihazı (Elektro Mag M20-80, Sentezlab, İstanbul, Türkiye) ile minimum kanama altında uzaklaştırıldı. Eski restorasyonunun kaldırılmasının ardından bir chamfer frez (G&Z, Instrumente GmbH, Lustenau, Avusturya) yardımıyla dişin preparasyonu yapıldı ve ölçü için hazır hale getirildi.

Retraksiyon kortları yerleştirildikten sonra kondansasyon polimerizasyonlu C tipi silikon (Zetaplus,

Zhermack, Spa, İtalya) ile ölçüsü ve ısırma kaydı alındı. Kavite geçici dolgu materyali ile kapatılarak sonraki seans için randevu verildi. Laboratuvar ortamında hazırlanan indirekt kompozit restorasyon (GC Gradia Plus, GC Corp., Tokyo, Japonya) bir sonraki seans ağız içinde prova edildi. Gerekli uyumlamalar yapıldıktan sonra komşu dişler teflon bantlar yardımıyla diğer dokular ise ekartör, pamuk rulolar ve tükürük emici ile izole edildi. Üretici firma talimatları doğrultusunda restorasyonun simantasyonu çift yönlü sertleşen siman (G-CEM LinkAce, GC Corp., Tokyo, Japonya) ile sağlandı (Resim 4). 1 hafta sonra yapılan kontrollerde kaybolan fonksiyonun geri kazanıldığı ve diş etrafındaki periodontal dokuların sağlıklı olduğu tespit edildi.

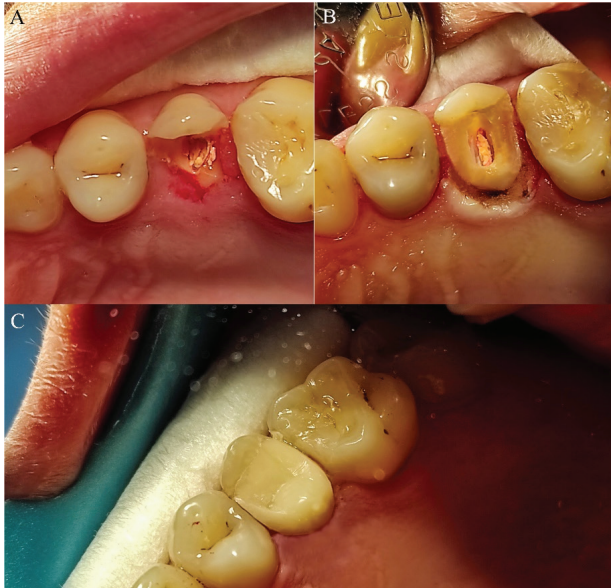
32 yaşındaki kadın hasta, 25 nolu dişindeki kırık şikayetiyle kliniğimize başvurdu. Yapılan klinik ve radyografik muayene sonrası 25 nolu dişte dişeti altına uzanan kuron kırığı ve sadece bukkal diş dokusunun sağlam kaldığı görüldü (Resim 5).

Resim 5. A. 25 nolu dişin ağız içi görüntüsü B. Çürük doku ve diş etinin uzaklaştırılmasının ardından 25 nolu dişin görüntüsü C. 25 nolu dişteki onley restorasyonun ağız içi görüntüsü

Büyüyen diş eti elektrokoter cihazıyla (Elektro Mag M20-80, Sentezlab, İstanbul, Türkiye) minimum kama altında koterize edildi ve kavite basamağı açığa çıkarıldı. Çürüğün temizlenmesi ve endodontik tedavisinin yapılmasının ardından, kanal içi fiber-post

(Q.P. Fiber Post, INOD, Seul, Güney Kore) ve direkt kompozit restorasyon (GC Solare, GC Corp., Tokyo, Japonya) uygulaması ile indirekt restorasyonun üzerine geleceği alt yapı oluşturuldu.

Retraksiyon kortları yerleştirildikten sonra kondansasyon polimerizasyonlu C tipi silikon (Zetaplus, Zhermack, Spa, İtalya) ile ölçüsü ve ısırma kaydı alındı. Dişin üzeri geçici restorasyon ile kapatılarak bir sonraki seans için hastaya randevu verildi. Laboratuvar ortamında elde edilen modeller artikülöre alınarak indirekt kompozit restorasyonun (GC Gradia Plus, GC Corp., Tokyo, Japonya) yapımı bu model üzerinde tamamlandı. Bir sonraki seans indirekt restorasyonun hasta ağızında provası yapılarak, üretici firma talimatları doğrultusunda çift yönlü sertleşen siman (G-CEM LinkAce, GC Corp., Tokyo, Japonya) ile restorasyonun simantasyonu sağlandı. 2 hafta sonra yapılan kontrollerde restorasyonun diş ile beraber fonksiyonda olduğu ve diş çevresi periodontal dokuların sağlıklı olduğu tespit edildi (Resim 5).

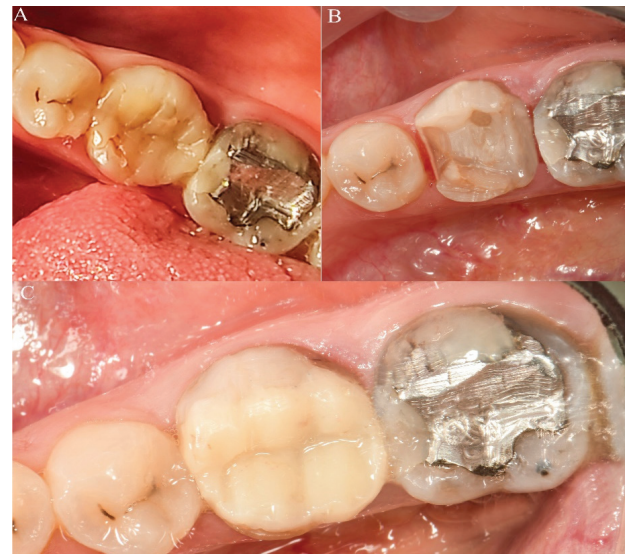
23 yaşındaki kadın hasta sol alt bölgesinde dişler arasında besin gömülümü ve şiddetli ağrı şikayetiyle kliniğimize başvurdu. Alınan anamnezde herhangi bir sistemik rahatsızlığının olmadığı öğrenildi. Yapılan klinik ve radyografik değerlendirmelerin ardından 46 nolu dişteki direkt kompozit restorasyonun eskimiş ve kırılmış olduğu tespit edildi. Yapılan vitalite testinde dişin vital olduğu tespit edildi. (Resim 6).

Resim 6. A. 46 nolu dişin ağız içi görüntüsü B. 46 nolu dişin preparasyonu C. İndirekt restorasyonun simantasyon sonrası görünümü

Periodontal tedavisinin ardından restorasyonun değişim aşamasına geçildi. Eski restorasyon elmas frez yardımıyla tamamen kaldırıldı. Direkt kompozit restorasyon ile preparasyon için gerekli alt yapı restore edildikten sonra elmas chamfer frez (G&Z, Instrumente GmbH, Lustenau, Avusturya) yardımıyla preparasyon yapıldı.

Alt ve üst çenelerin C tipi kondansasyon polimerizasyon silikon (Zetaplus, Zhermack, Spa, İtalya) ile ölçüsü ve ısırma kaydı alındı. Laboratuvar ortamında elde edilen modeller artikülatöre alınarak indirekt restorasyonun (GC Gradia Plus, GC Corp.,Tokyo, Japonya) yapımı tamamlandı. Okluzal hareketler yaptırılarak yükseklikler alındıktan ve uygun proksimal kontaklar sağlandıktan sonra aynı gün içinde hastada ağız içi provası yapıldı. Ağız içinde de gerekli uyumlamalar yapıldıktan sonra simantasyon aşamasına geçildi. Çift yönlü sertleşebilen siman (G-CEM LinkAce, GC Corp., Tokyo, Japonya) ile restorasyonun simantasyonu sağlandıktan sonra taşan fazlalıklar temizlendi (Resim 6). 1 hafta sonra yapılan kontrollerde 46 nolu dişin fonksiyonda olduğu ve periodontal dokuların iyileştiği gözlemlendi.
