ATAKUM (SAMSUN) ENGELLİ ATLASI

Atakum (Samsun) Disabled Atlas

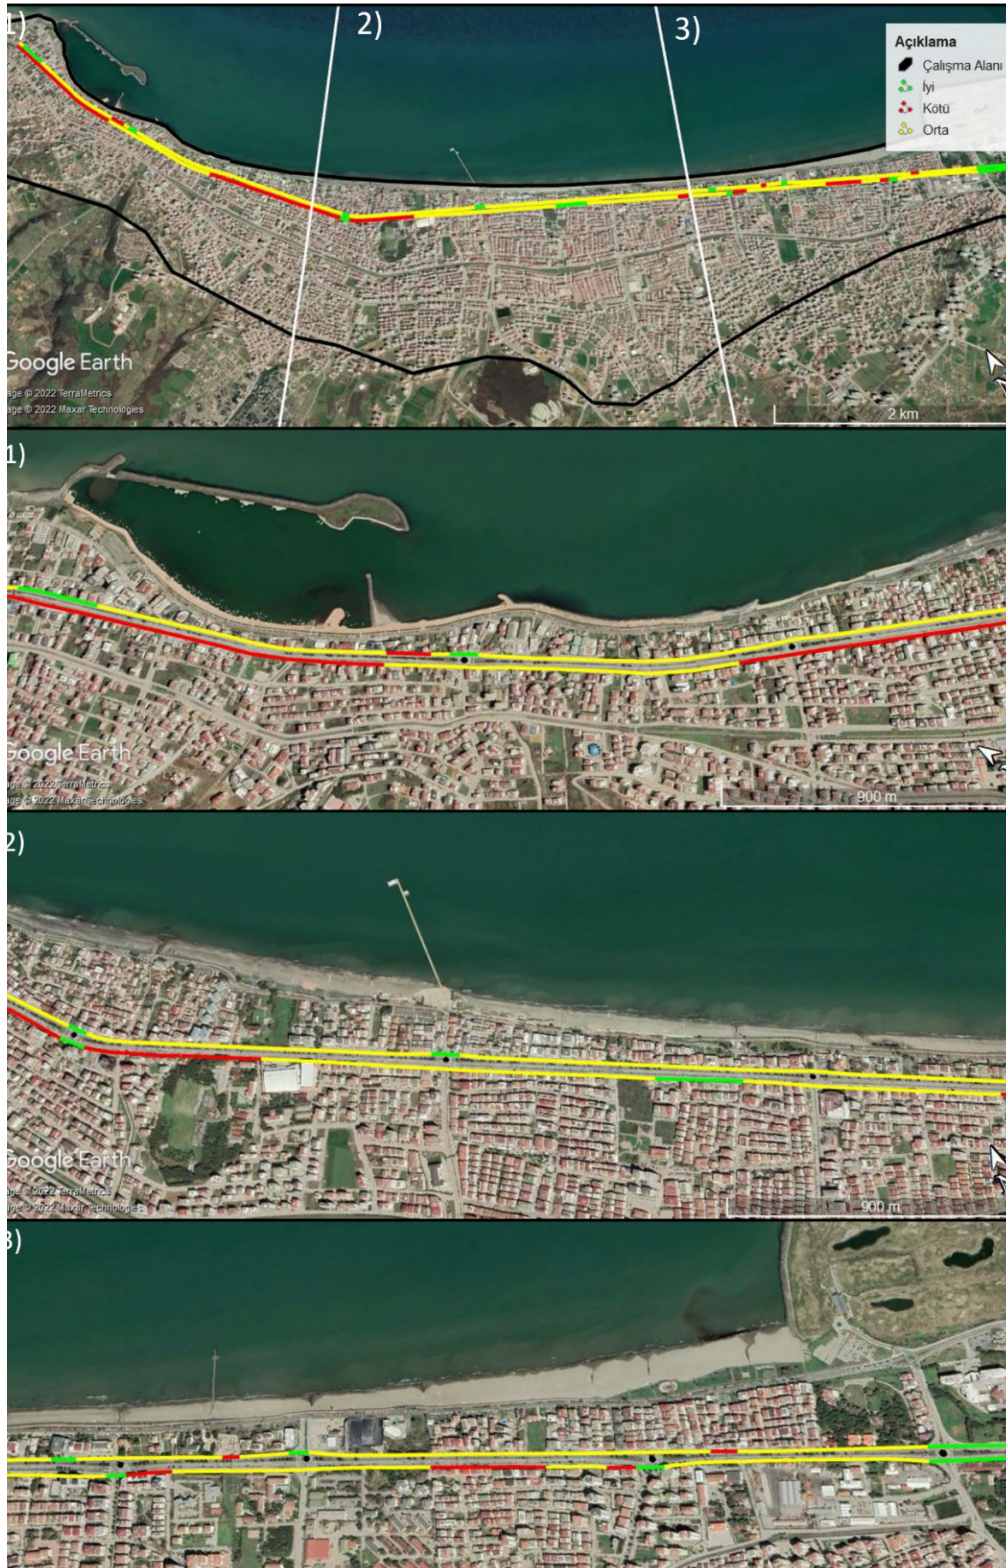
Atatürk Bulvarı’nın çalışma alanında kalan kısmında 9 adet kavşak bulunmakta, bunların tamamında engelliler için sesli ikaz sistemi yer almaktadır. Yapılan ölçümlere göre, Atatürk Bulvarı’nda bulvarın güneyinde ve kuzeyinde toplam 19.94 km uzunluğunda kaldırım bulunmaktadır. Belirlenen kriterlere göre bu kaldırım ağının büyük bölümü engellilerin kullanımı açısından *orta* kategorisinde yer almaktadır (Tablo 5, Şekil 2).

Şekil 2. Atatürk Bulvarında Kaldırımların Engelliler için Uygunluk Durumu

- Örneklem olarak seçilen Atatürk Bulvarı üzerinde 19.94 km uzunluğunda kaldırım ağı bulunmaktadır. Bu kaldırımlardan 2.56 km’si iyi; 13.89 km’si orta; 3.49 km’si ise kötü niteliktedir. Bu güzergâh üzerinde 88 adet kaldırım rampasının kullanılmayacak durumda olduğu belirlenmiştir. Atatürk Bulvarı üzerindeki 9 kavşağın tamamında trafik ışıklarının ve sesli ikaz sisteminin olduğu tespit edilmiştir. Atatürk Bulvarı üzerinde yer alan 6 üst geçitten sadece birinde asansör bulunmaktadır. Bu durum engelliler açısından sorun teşkil etmektedir.

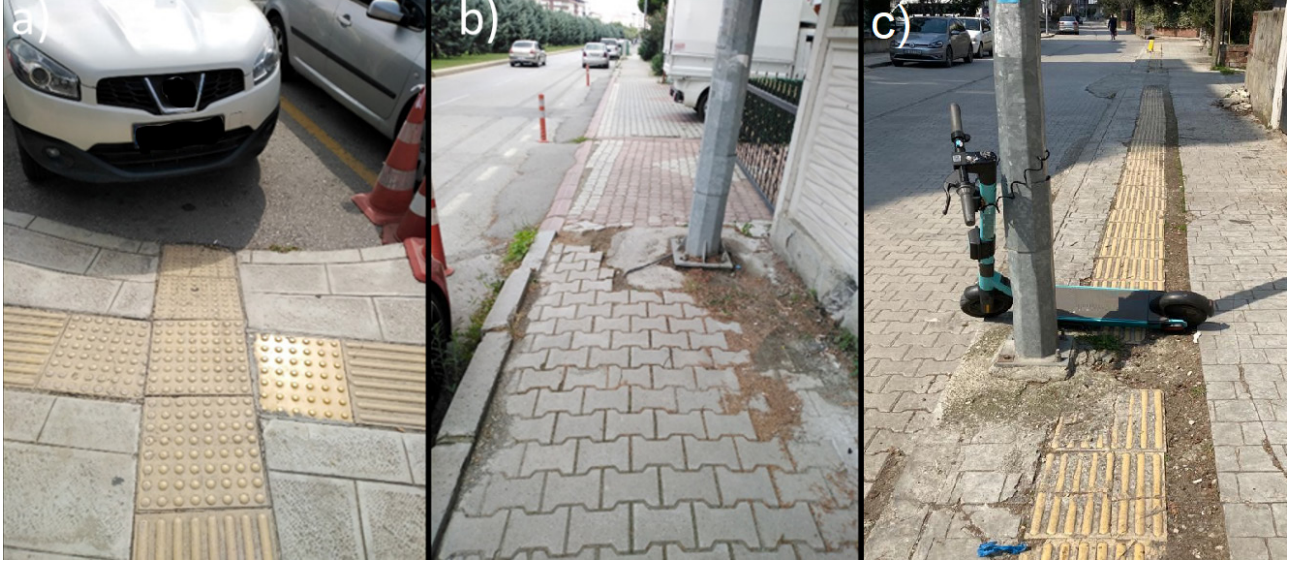
İsmet İnönü Bulvarı üzerinde 8 adet kavşak bulunmakta, bu kavşaklardan 3'ünde sesli ikaz sistemi yer almaktadır. Bulvar üzerinde 163 noktada engelli rampası olmadığı ya da rampaların kullanılamayacak durumda olduğu gözlenmiştir. İsmet İnönü Bulvarı'nın nispeten dar ve işlek olmasına bağlı olarak kaldırımlar, otomobil, motosiklet, paylaşımlı elektrikli araçlar park etmek suretiyle işgal edilmekte, engelli rampalarının önüne araç park edilmektedir (Fotoğraf 3).

Fotoğraf 3. a) İsmet İnönü Bulv. (Atakum Belediyesi) b) İsmet İnönü Bulv. (Çobanlı Mah.) c) İsmet İnönü Bulv. (Atakent)

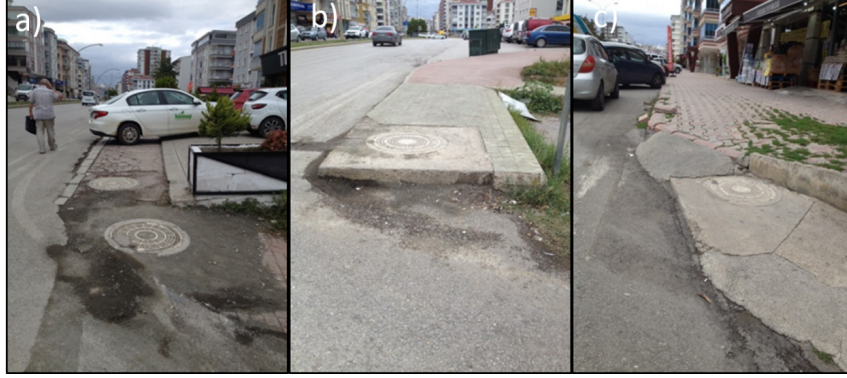
Cağaloğlu Caddesi üzerindeki 7 kavşaktan hiçbirinde sesli ikaz sistemi olmadığı gibi 3 tanesinde trafik ışığı da yoktur. Bu güzergâhın 220 metresinde kaldırımın olmadığı, 63 noktada ise engelli rampalarının eksik veya kullanılmayacak durumda olduğu görülmüştür (Fotoğraf 4).

Fotoğraf 4. Cağaloğlu Bulvarında Kullanımı Güç Kaldırımlar a-b) Ömürevleri c) Çobanlı.

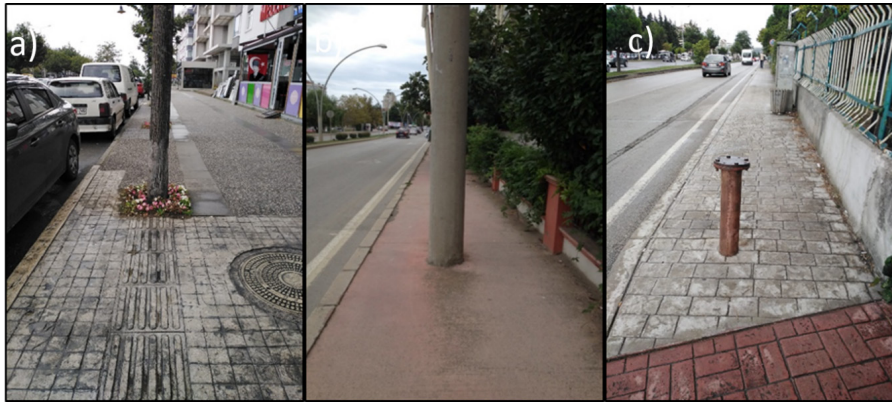
Araştırma kapsamında görüşülen engelli vatandaşlar, kaldırımların dar ve bozuk, engelli rampalarının kullanılmayacak durumda olmasına bağlı olarak akülü arabalarının zarar göreceği korkusuyla kaldırımları kullanamadıklarını, kaldırım yerine yol kenarından gitmeyi tercih ettikleri için sürücülerin tepkisine maruz kaldıklarını, zaman zaman kazalar atlattıklarını ifade etmektedirler (K1, 2). Engelli bireyler rampaların önüne araç park edildiği için sorun yaşadıklarını, elektrikli scooterler ve motosikletli kuryeler tarafından kaldırımların kullanılmasına bağlı olarak tehlikeli durumların yaşanabildiğini belirtmektedir (K5). Bu olumsuzluklar sadece engelli bireylerin değil ilçede yaşayan herkesin hayatını zorlaştırmaktadır. Araştırma sahasında pek çok yerde görme engelli vatandaşlar için hazırlanmış sarı kılavuz şeritler üzerinde aydınlatma direklerinin veya yaralanmalara neden olabilecek başka engellerin olduğu görülmüştür. Bu durum engelli vatandaşların en büyük korkusu olan düşme riskini artırmaktadır (K2, 3), (Fotoğraf 5).

Fotoğraf 5. a) Atatürk Bulv. (Mimarsinan Mah.) b) Cağaloğlu Bulv. (Türk-iş) c) Atatürk Bulv. (Denizevleri).

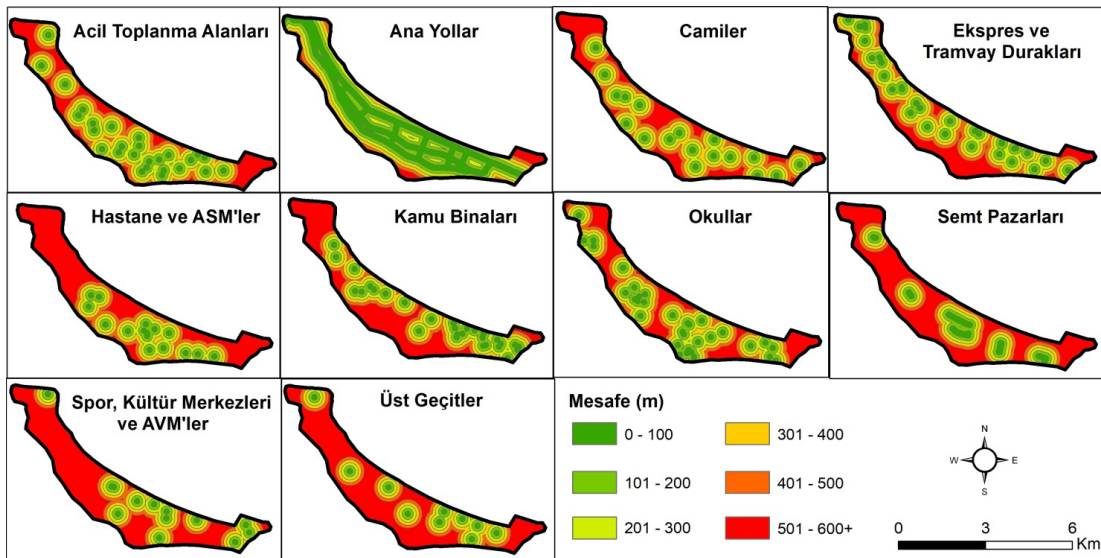
Araştırma sahasının en çok kullanılan sosyal donatıları ve kamu binaları sayısallaştırılarak, Ağırlıklı Çakıştırma yöntemi ile en uygun yer analizi yapılmıştır. Çalışma alanı içindeki; acil durum toplanma alanları, okullar ve üniversite, AVM ve spor tesisleri, camiler, ekspres otobüs ve tramvay durakları, hastane ve ASM'ler, kamu binaları, semt pazarları, üst geçitler ve ana yollara yakınlık parametreleri analizde kullanılmıştır (Şekil 5). Bu parametreler sayısallaştırılarak, engelsiz güzergâhlar için en uygun yer analizi yapılmıştır.

Şekil 5. Belirlenen Parametrelerin Analiz için Sınıflandırılması
