# S235JR malzemeye uygulanan astar kaplamanın tozaltı ark kaynak kabiliyetine etkisi

## *Effect of primer coating applied to S235JR material on submerged arc weldability*

*Araştırma Makalesi / Research Article*

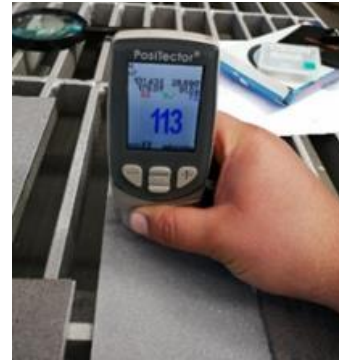
**Şekil 1.** Numunelerin kumlama ölçüm görüntüsü (Sandblasting measurement image of samples)

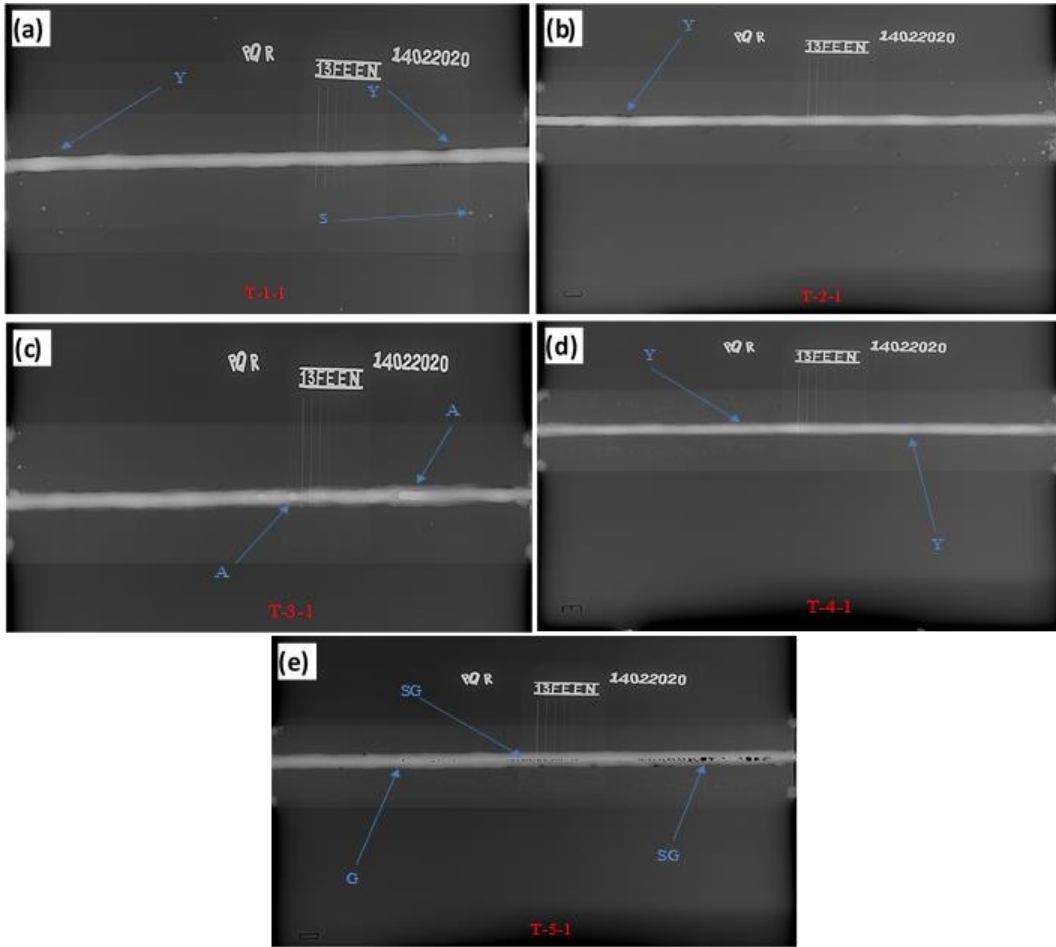
**Şekil 11.** Numunelerin kaynak bölgesi radyografi görüntüleri (Weld area radiography images of samples) a) T1, b) T2, c) T3, d) T4 ve e) T5.

Şekil 11’de numunelerin kaynak bölgelerine ait radyografi film görüntüleri verilmiştir.

standardı, aşırı nüfuziyeti, bir kaynağın kökünden dışarı taşan aşırı kaynak metalidir, şeklinde tanımlamaktadır [17]. T5 numunelerine ait film incelendiğinde gözeneklilik miktarlarının çok fazla olduğu

Şekil 11’de verilen radyografi görüntülerinde, Y ile gösterilenler yanma oluklarını, G ile gösterilenler gözenekleri, S ile gösterilenler sıçrantıları, A ile gösterilenler aşırı nüfuziyeti ve SG ile gösterilenler sıralı gözenekliliği ifade etmektedir. T1, T2 ve T4 numunelerin radyografi filmlerinde yanma oluklarını lokal olarak görülmektedir. Radyografi filmlerdeki yanma oluşu, kaynak görüntüsünün kenarını takip eden düzensiz koyu yoğunluklu bir çizgi olarak görünür. Literatürde yanma olukları, kaynağın kenarı boyunca plakanın yüzeyinde bir oluk veya kanal şeklinde röntgen filmlerinde belirirler, şeklinde açıklanmıştır [14-16]. T1 ve T2 numunelerinde gri renkte görülen noktalar kaynak sıçrantılarıdır. Sıçrantılar, uygun olmayan uzun arklar kullanılırsa, erimiş metal damlacıklar kaynak bölgesinin etrafına sıçrar. Ancak T1 ve T2 numuneleri görüntülerinde görülen sıçrantılar kaynak başlangıç bitiş parçalarının kaynatılması esnasında oluştuğu düşünülmektedir. T3 numunesi kaynak metalinde görülen açık renkteki gri bölgeler, A ile gösterilen aşırı nüfuziyeti olan yerleri göstermektedir. EN ISO 6520-1

görülmektedir. Literatürde, gözeneklilik radyografide birçok şekil alabilir, ancak genellikle tek tek, kümeler halinde veya sıralar halinde görünen koyu yuvarlak veya düzensiz noktalar veya lekeler olarak görünür. Tüm gözeneklilikler, çevresindeki alandan daha yüksek bir radyografi yoğunluğa sahip görülecektir, şeklinde açıklanmaktadır [18].

T5 numunesinde tespit edilen gözeneklerin uygulanan çinko esaslı imalat ön astar uygulamasından kaynaklandığı düşünülmektedir. Ahsan ve arkadaşları yaptıkları çalışmada, gözenek oluşumu, büyüme ve kaçış davranışı ile CMT-GMAW'daki kaynak bağlantılarının geniş bir ısı girdisi aralığında (150-550 J/mm) mekanik özellikleri üzerine bir çalışmayla açıklamaktadır. Bu çalışmada, kaynak havuzunun viskozitesi ve çinkonun buhar basıncı kullanılarak gözenek oluşumu, büyüme ve kaçış mekanizmaları açıklanmıştır [19].

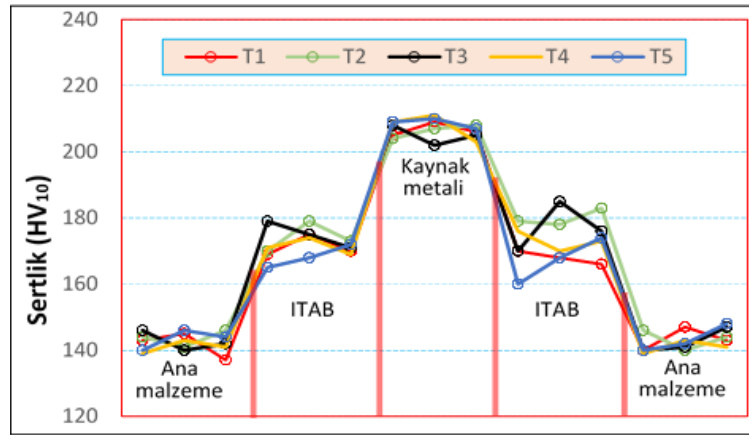
Şekil 13. T grubu numunelerine ait sertlik grafiği (Hardness graph of T group samples)

Şekil 13’de verilen numunelere ait sertlik grafiğinde en yüksek sertliğin kaynak metalinde olduğu görülmektedir. Kaynak metalinde görülen bu sertlik artışının sebebi ise termal dönüşümle meydana gelen mikroyapılardan, ilave tel ve koruyucu tozun Mn ilavesinden kaynaklandığı düşünülmektedir. Sertlik grafikleri incelendiğinde en yüksek sertliğin yapı dönüşümlerinin meydana geldiği kaynak metalinde olduğu, onu sırasıyla ITAB ve kaynak metalinin takip ettiği görülmektedir. Çelik ve diğerlerinin farklı

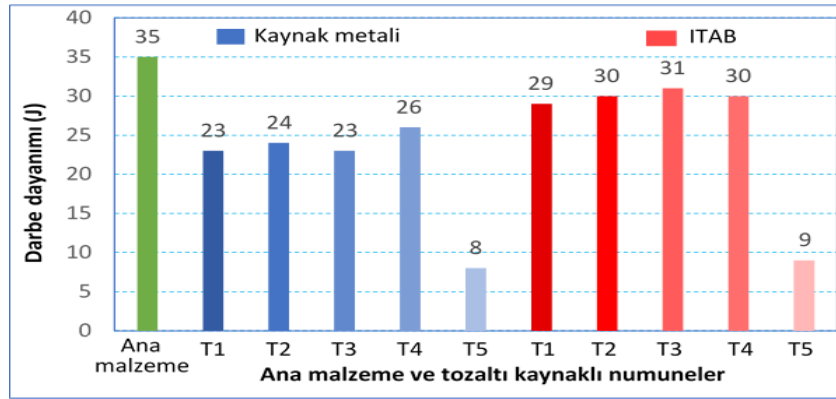
Şekil 16. Numunelere ait çentik darbe sonuçları (Notch impact results of samples)

Şekil 16'da numunelerin çentik darbe deneyi sonuçları grafik olarak verilmiştir.

Test sonucu grafiksel olarak Şekil 16'da gösterildiği gibi T1, T2, T3 ve T4 numunelerinin kaynak metalinde çentik darbe değerleri sırasıyla 23 J, 24 J, 23 J, 26 J, ITAB'ta ise 29 J, 30 J, 31 J ve 30 J olarak ölçülmüştür. Sonuçlar, elde edilen sertliklerle ilişkili olarak zıt anlamda değişkenlik göstermektedir. Numunelerin sertlik testlerine zıt olarak en yüksek sertliğin elde edildiği
