INTERNATIONAL JOURNAL OF 3D PRINTING
TECHNOLOGIES AND DIGITAL INDUSTRY

THE EFFECT OF FAN BLADE UNBALANCE AND
ROLLING ELEMENT BEARING FAULT ON VIBRATION

Araştırma Makale/ Research Article

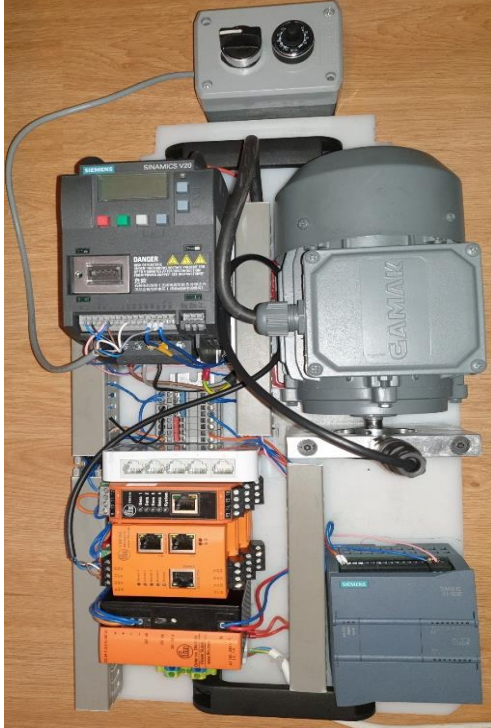
Şekil 7. Deney düzeneği ve şematik gösterimi: (1) Motor; (2) İvmeölçer; (3) Yuvarlanmalı yatak yuvası ve yuvarlanmalı yatak (Rulman); (4) Hız kontrol; (5) Bilgisayar ve titreşim yazılım programı.

İç bileziği arızalı olduğu bilinen SKF6205 kodlu rulmanın frekans analizi ile arıza tespitinin yapılabilmesi amacıyla Şekil 7’de görülen deney düzeneği oluşturulmuştur.

Çalışmada rulman yatağına SKF6205 kodlu rulman takılmış, VES004 yazılımı ile ISO 10816’ya göre titreşim ölçümü ve spektrum analizi yapılmıştır. Vibrasyon ölçer, ISO 10816’e göre bir ölçüm yapılmasına izin veren bir mod ile donatılmıştır.

Titreşim analizinde kullanılan Hız (v-RMS) ve ivme (a-peak) ölçüm birimlerinin farklılığını daha iyi açıklayabilmek için Şekil 6-a'da oluşturulan deney düzeneğinde arızalı bir rulmandan gelen titreşimler incelenmiştir. Bunun için iç bileziği önceden hatalı olan SKF6205 kodlu rulman, rulman yatağına bağlanmış ve Şekil 12'deki ölçüm sonuçları elde edilmiştir.

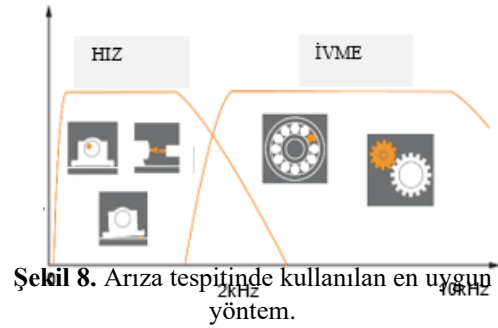
Şekil 8. Arıza tespitinde kullanılan en uygun yöntem.

3.1. Titreşim Ölçümünde Hız ve İvme Çalışan mekanik bir sistemde oluşan titreşimleri tespit etmek için kontrol edilecek sistemin dönme frekansına bağlı olarak, hız veya ivme birimleri cinsinden ölçüm kullanılabilir. Arıza tespitinde en uygun yöntem (Hız-İvme) Şekil 8’de gösterilmiştir. Hangisinin en uygun olduğu, arızanın ortaya çıkma sıklığına bağlıdır. Belirli bir problemi tespit etmek için kullanılacak yöntem arızanın hangi frekansta oluştuğuna bağlıdır. Sanayide kullanılan sensörler genellikle hız cinsinden ölçüm yapan ve 10-1000 Hz aralığındaki titreşimlerin Root Mean Square (RMS) ortalamasını alan sensörlerdir.

Dengesizlik, eksen kaçıklığı, gevşeklik vb. gibi arızaları tespit etmek için hız birimi cinsinden ölçüm kullanılabilir. İvme ile çok daha yüksek frekanslar izlenebilir. Yatak hasarının başlangıcında meydana gelen küçük şoklar ve darbeler, dişli kutusu arızaları vb. gibi arızaları tespit etmek için ivme ölçümleri kullanmak daha iyi sonuç verir [1, 6-8, 11, 12, 24-29].

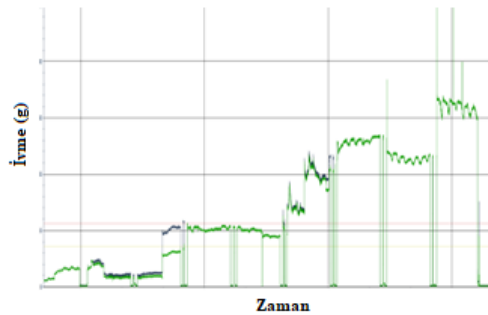
Şekil 9. Fan motoru titreşim ölçümü.

Şekil 9’da görülen 1282 rpm (revolution per minute - devir/dak) hızla çalışan bir boyahane fan motorundan elde edilen ivme değerleri incelendiğinde; yaklaşık 4 aylık bir süreçte ivme değerlerinin değişimi görülmüş ve bu değişime sebep olan etkenin fan kanatlarındaki kirlenmeden dolayı oluşan balans bozukluğu olduğu gözlemlenmiştir.

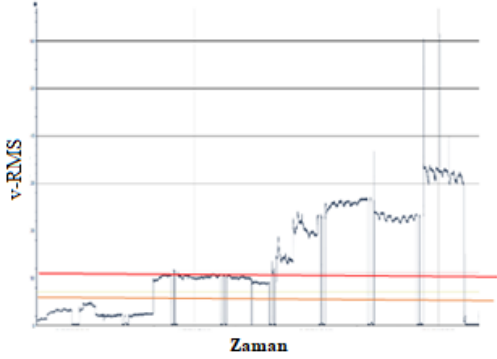
Şekil 10. Hız cinsinden (v-RMS) titreşimin zamana bağlı değişimi.

Şekil 10'da hız cinsinden (v-RMS) titreşimin zamana bağlı değişimi grafik olarak verilmiş ve bu grafik incelendiğinde titreşimin zamana bağlı olarak artış eğiliminde olduğu görülmektedir.

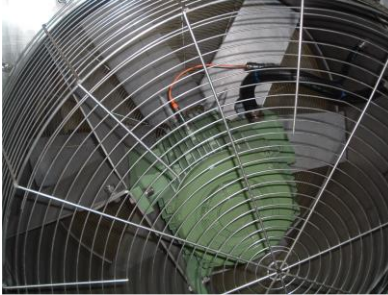
Şekil 11. İvmeölçer ile verilerin alınması ve analiz sonucu; a) Verilerin alınması, b) FFT analiz sonucu.

Şekil 11'de titreşimi ölçen algılayıcıdan verilerin alınması ve analiz sonucu gösterilmiştir. Frekans analizi (FFT) incelendiğinde (Şekil 11-b) titreşime neden olan ana etmenin dengesizlik olduğu görülmektedir. Literatür çalışmaları ile karşılaştırıldığında, dengesizlik probleminin FFT analizi ile belirlenmesine yönelik çalışmaların yapıldığı ve benzer sonuçlar elde edildiği gözlenmiştir [1, 9, 12, 20, 24-29].

Şekil 11-b titreşimin balans probleminden kaynaklandığını açıkça göstermektedir. Burada 21,36 Hz ile dönen bir fan motoru üzerinden yapılan titreşim ölçümü sonucu mil dönme frekansının 1. katında tepe oluşması dengesizliği göstermektedir.

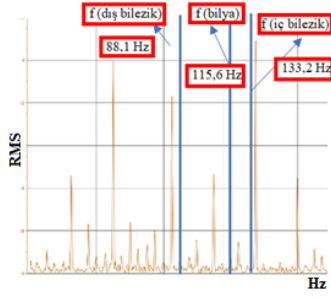
Şekil 14. SKF6205 için hesaplanmış arıza frekanslarındaki problemlerin analizi.

Şekil 14’te 1476 devirle dönmekte olan SKF6205 kodlu rulman için hesaplanmış arıza frekanslarında oluşan hataların büyüklükleri görülmektedir. Rulman geometrisine (Şekil 6) bağlı arıza frekansları hesabına göre SKF6205 kodlu rulman için hesaplanan frekanslar dış bilezik, bilya ve iç bilezik için sırası ile 88,1 Hz, 115,6 Hz ve 133,2 Hz’dir.

Şekil 14’te yaklaşık 134,8 Hz de bir problem görülmüş olup problemin rulman iç bileziğinden kaynaklandığı saptanmıştır.
