## Kozaklı (Nevşehir) jeotermal alanındaki obrukların jeofizik yöntemler kullanılarak belirlenmesi

### Investigation of sinkholes in Kozaklı (Nevşehir) geothermal field using geophysical methods

In this article, the temporal and spatial development of probable sinkholes in the close vicinity of a couple of sinkholes that occurred in 2007 and 2018 in the Kozaklı (Nevşehir) geothermal field, which is one of the most important thermal tourism centers where treatment with radon gases and mud can be carried out in Central Anatolia, was investigated using the multi-electrode resistivity method and core drilling data. The primary geothermal water aquifer consists of Palaeozoic aged marbles, the secondary Eocene aged limestone aquifer and cover rocks are the impermeable units of the area. Geothermal waters gain heat by geothermal gradient, granitic intrusions, and radiogenic ways. The depths, temperatures, and pH values of the wells belonging to geothermal water resources vary between 60 and 1493 m, 45 and 96 °C, as well as 6.22 and 6.61, respectively. Two-dimensional electrical resistivity methods were used to determine the dimensions of the collapse structures. In the geophysical studi

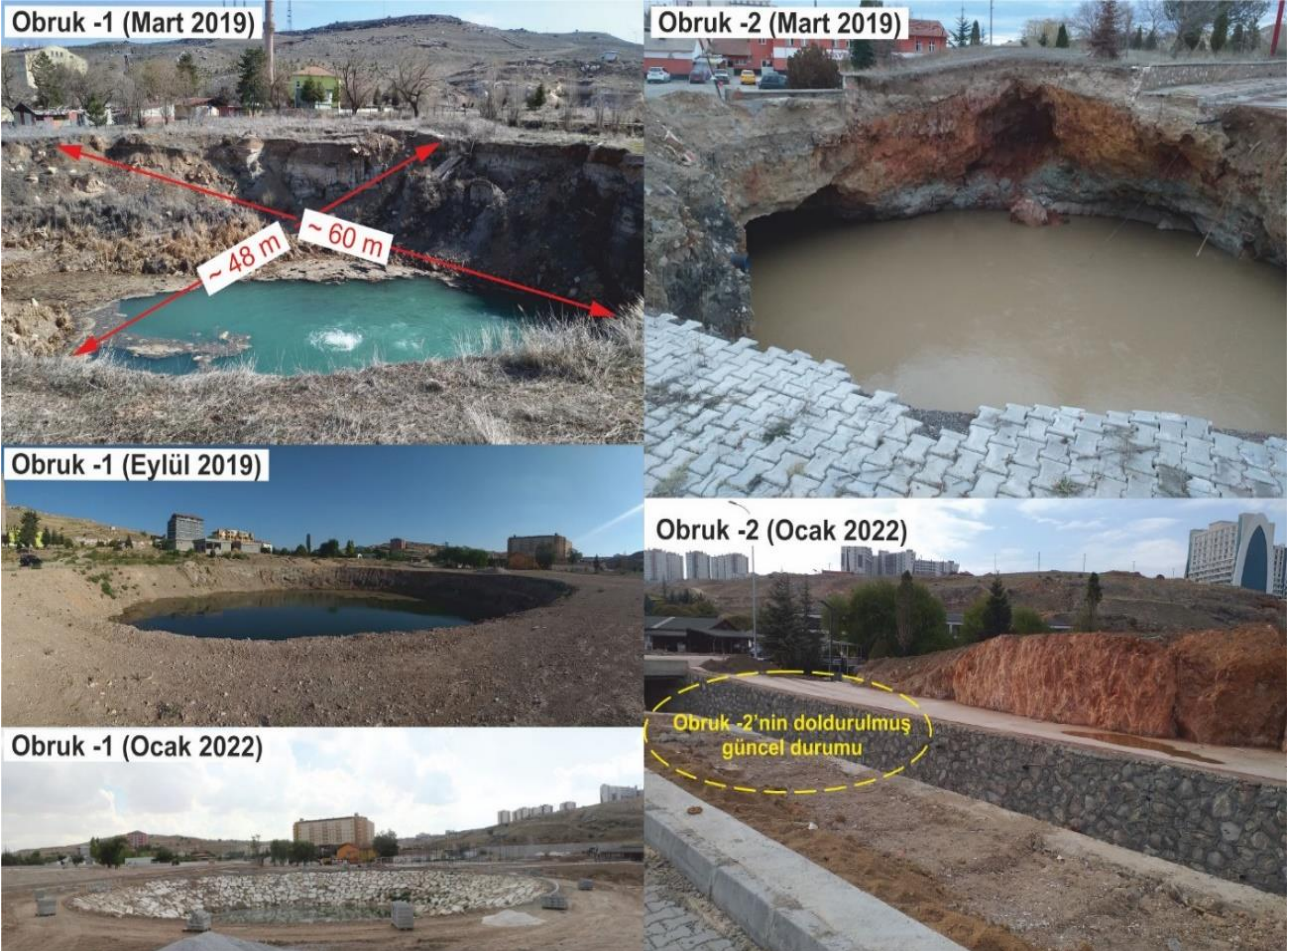
Şekil 2. İnceleme alanında oluşan obrukların genel görünümü

KJA'da güncel bilgilere göre farklı derinliklerde 30 adet jeotermal kuyu bulunmaktadır. Kuyuların derinlikleri 70 m ile 1493 m, sıcaklıkları 30 °C ile 105 °C ve debileri 1,5 L/s ile 95 L/s arasında değişmektedir [13]. Bu sondajlardan elde edilen akışkanlar konutların ısıtılmasında, seracılıkta ve termal turizm amaçlı olarak kullanılmaktadır. Kozaklı ilçe merkezinde son 15 yılda iki farklı karstik çöküntü (obruk) oluşmuştur. 2018 yılında sonradan oluşan ikinci obruk Kozaklı belediyesi tarafından doldurularak kapatılmış, diğer obruk alanında ise çevre düzenlemesi yapılmıştır (Şekil 2).

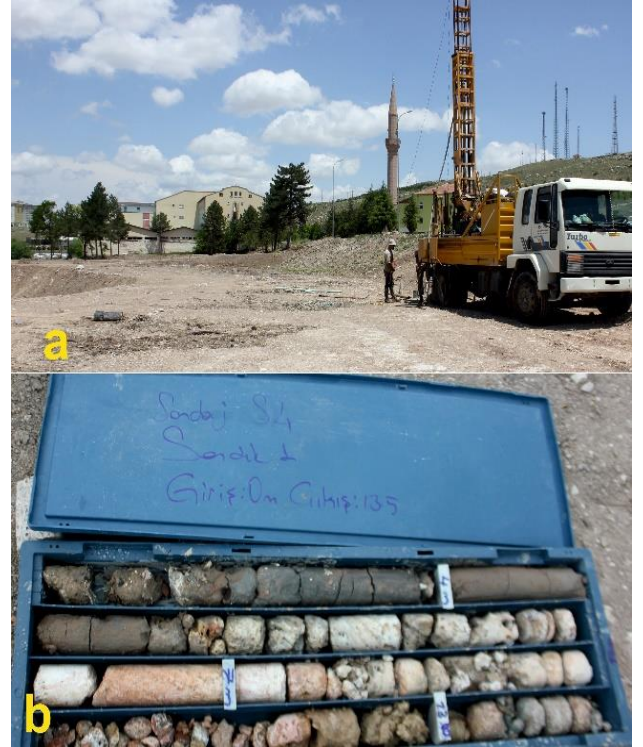
Şekil 5. a) Obruk -1 çevresinde yapılan sondaj çalışması b) Alınan karotların görünümü

Jeolojik saha gözlemleri ve jeofizik çalışmaların tamamlanmasının ardından belirlenen noktalardan karotlu sondaj çalışması yapılarak jeofizik modelin daha anlamlı yorumlanması sağlanmıştır (Şekil 5a). Bu amaçla Obruk-1 çevresinde 4 noktadan yapılan sondajlardan karotlar alınmıştır (Şekil 5b). Sondajlarda çift tüplü karotiyer ile 22 m – 30 m derinliklerine inilmiş, 2 – 10 m toprak ve organikçe zengin bir zon (eski bataklık) ardından travertene girilmiş, 10 – 20 m arasında değişen kalınlıkta traverten kesildikten sonra tutturulmamış yeşil, kahve renkli çamur, kil, silt, kum boyu malzemeden oluşan bir seviyede sonlandırılmıştır.

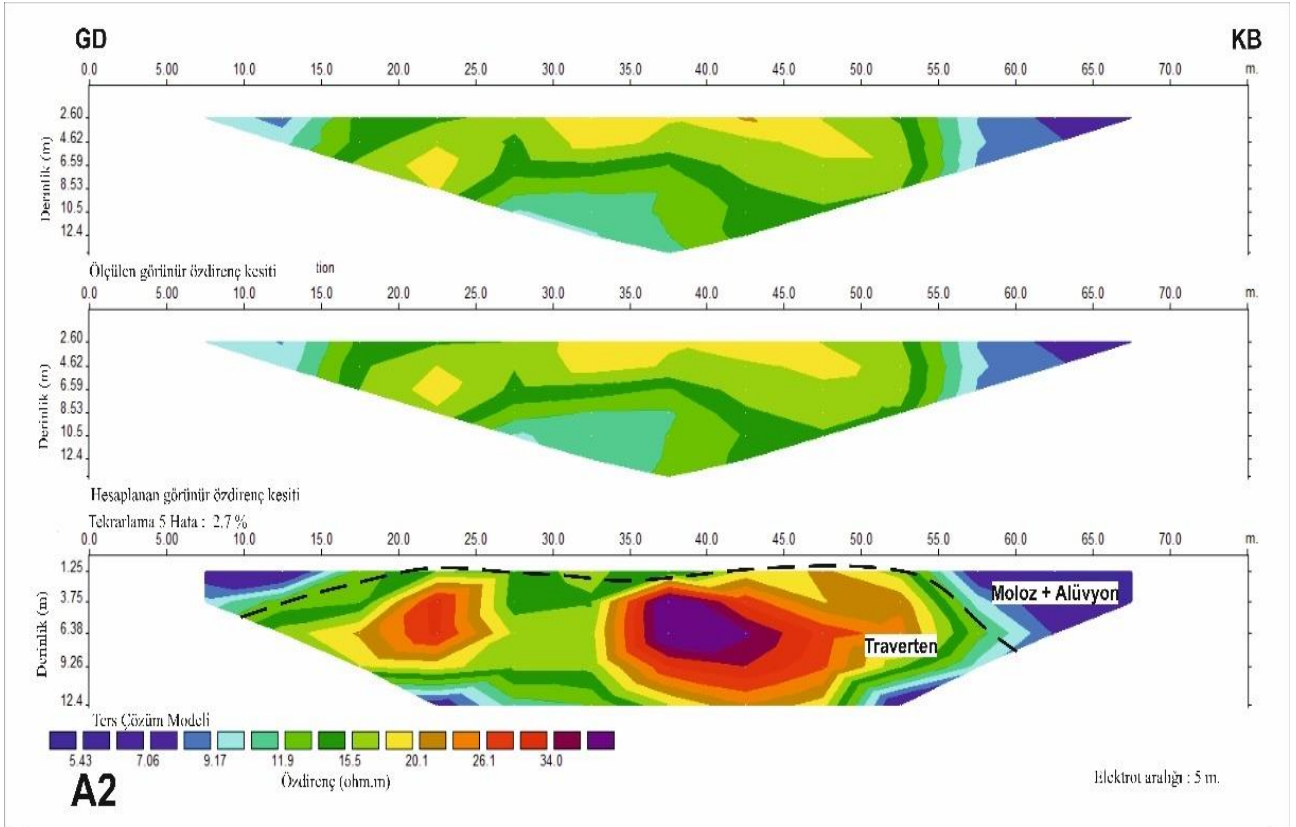
Şekil 11'de verilen kesit (A2) Şekil 10'daki kesitin KB'ya doğru devamı niteliğindedir. A2 kesitinde travertenin yatay devamlılığı 25 – 35 m aralığında kesilmiştir. Burası konum itibari ile de bakıldığında aslında KD- GB gidişli olası fayın izi olmalıdır. Bununla birlikte bir önceki kesitte yapılan 12m altı için düşük öz direnç zonları burada da görülmektedir.

Şekil 11. A2 hattında ölçülen, hesaplanan ve modellenen görünür özdirerç kesiti
