Geleneksel Konutların Korunmasına Yönelik Bir İnceleme: Elazığ Evleri Örneği

Anahtar Kelimeler: Geleneksel konut, koruma, mimari miras, Kazım Efendi Sokak, Elazığ Evleri.

A Study on Conservation of Traditional Houses: The Case of Elazığ Houses

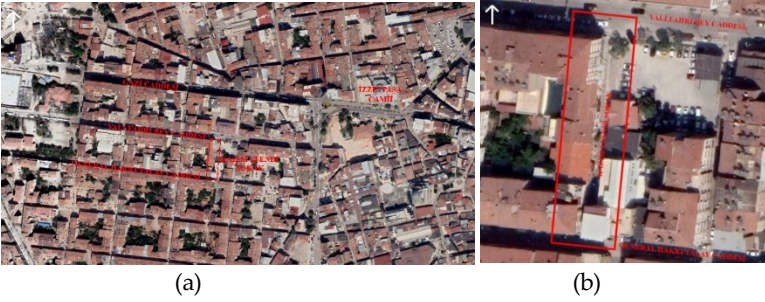
Şekil 9. Elazığ kent merkezi içinde Kazım Efendi Sokak (a) ve sokağın yakın ölçekten hava fotoğrafı (b) (Kaynak: Google Earth, 2022'den alınarak düzenlenmiştir)

Geleneksel Elazığ evleri, öncelikle Elazığ'ın ilk yerleşim alanı olan Harput'ta inşa edilmiştir. Kentin, Harput'un güneyinde yer alan ovaya taşınmasıyla birlikte, bu alanda da birçok geleneksel konut yer almıştır. Ancak hızlı kentleşmeyle birlikte bu yapılar büyük oranda yok olmuş, harap durumda kalmış ya da işlev değiştirmiştir. Bu bağlamda çalışma kapsamında, Elazığ'ın günümüzdeki yerleşim alanında merkezî bir konumda yer alan ve korunabilen ender sivil mimarlık örneklerinden, Nailbey Mahallesi Kazım Efendi Sokak'ta bulunan geleneksel konutlar, detaylı olarak incelenmiştir (Şekil 9).

Kazım Efendi Sokak, Elazığ'ın Harput'tan günümüzdeki yerine taşınma sürecinde, 20. yüzyılın başında inşa edildiği düşünülen yapılardan oluşmaktadır (Öztürk ve Coşkun, 2014). Özgün durumunda sokaktaki tüm yapılar konut işlevliken, günümüzde bunlardan bazıları yitirilmiş veya yeni işlevlerle kullanılmaya devam edilmiştir. Ayrıca sokak üzerinde yitirilen yapılardan bazılarının yerine, betonarme yapılar inşa edilmiştir (Şekil 10).

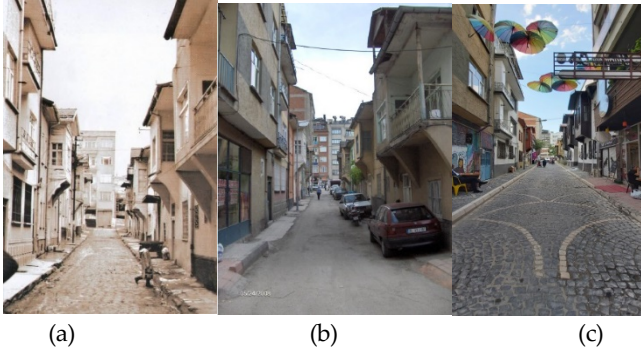
Şekil 10. Kazım Efendi Sokak'ın 1970'li yıllardaki (a), 2008 yılındaki (b) ve günümüzdeki (2022) (c) görünümü (Kaynak: Balaban, 2000, s. 32 (a); Karakaş, 2008, s. 19 (b))

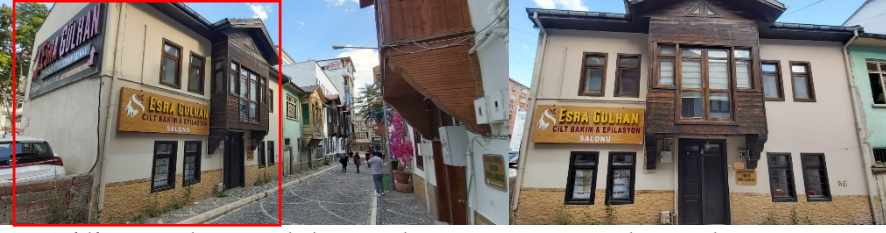
Şekil 13. 5 no'lu evin sokak üzerinden görünümü (Kaynak: Kişisel arşivi, 2022)

Ticari amaçlı olarak yeniden işlevlendirilen 5 no'lu evin sokağa yönelen cephesinde, büyük oranda değişiklik yapılmıştır. Onarımdan önce özgün hâline aykırı olarak, zemin kattaki giriş kapısının iki yanında bulunan ikişer adet pencere boşluğu birleştirilmiş ve tek pencere hâline getirilmiştir. Özgün ahşap giriş kapısı da metal doğrama ile değiştirilmiştir. Onarım sonucunda bu müdahaleler

giderilmiş, yine ikişer pencere oluşturulmuş ve giriş kısmına ahşap kapı doğraması yerleştirilmiştir. Birinci kattaki cumbanın orta kısmı, restorasyon sonrasında balkon olarak düzenlenmiştir. Ayrıca cumbanın iki yanında yer alan ve sonradan özgün duruma aykırı olarak birleştirilen ikişer pencere de yeniden düzenlenmiştir. Plan şemasında ise bazı odalar alçıpan malzemeli duvarlarla bölünerek daha küçük mekânlar hâlinde kullanılmaya başlanmıştır.

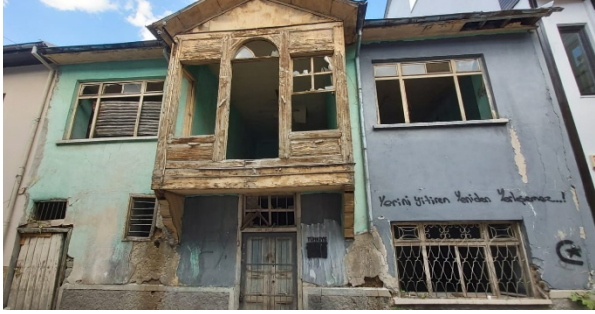
Şekil 15. 9 no'lu evin sokak üzerinden görünümü (Kaynak: Kişisel arşiv, 2022)

İncelenen geleneksel yapılardan yalnızca 9 no'lu evde herhangi bir koruma çalışması yapılmamıştır. Oldukça harap durumda olan yapının onararak ofis işleviyle yeniden kullanılması planlanmaktadır (Coşkun, 2008, s. 27).

- Terk edilen ve harap durumda olan konut yapısına müdahalenin gecikmesi nedeniyle hem sokağın genel dokusu bozulmuş; hem de yapının harabiyeti giderek artmıştır.

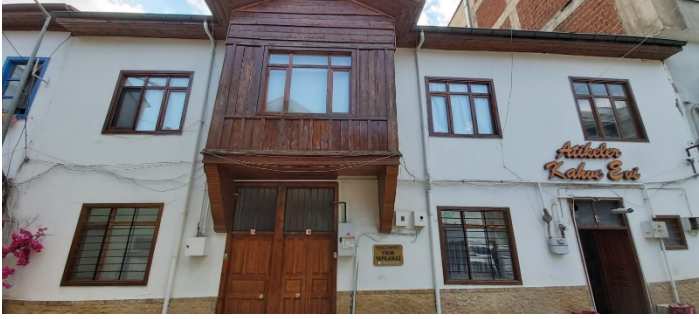
Şekil 17. 10 no'lu evin sokak üzerinden görünümü (Kaynak: Kişisel arşiv, 2022)

Onarılan yapılardan konut olarak kullanılanların dış cephelerinde çimento esaslı sıva ve boya kullanılmıştır. Bununla birlikte cephede, cumbada bulunan ahşap malzemeler de boyanmıştır. Özgün pencere doğramaları değiştirilmiş ve yerlerine ahşap malzemeli yeni doğramalar yerleştirilmiştir. Kapı doğramaları da onarılarak boyanmış ve yeniden kullanılmıştır. Plan şemaları ise büyük oranda korunmuştur.

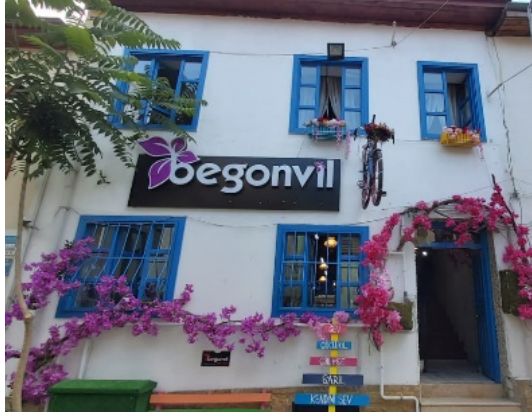
Şekil 19. 12 no'lu evin sokak üzerinden görünümü (Kaynak: Kişisel arşiv, 2022)

Ticari amaçla yeniden işlevlendirilen diğer konut yapısı olan 12 no'lu evin cephesi çimento esaslı sıva ile kaplanarak boyanmıştır. Cephedeki ahşap elemanlar da boyanmıştır. Ancak plan şemasında büyük bir müdahale gerçekleştirilmemiştir. Bahçe mekânının üstü metal malzemeyle büyük oranda örtülmüş ve kapalı bir mekân olarak kullanıma açılmıştır. Yapının bodrum ve üst katları ise kullanılmamaktadır.

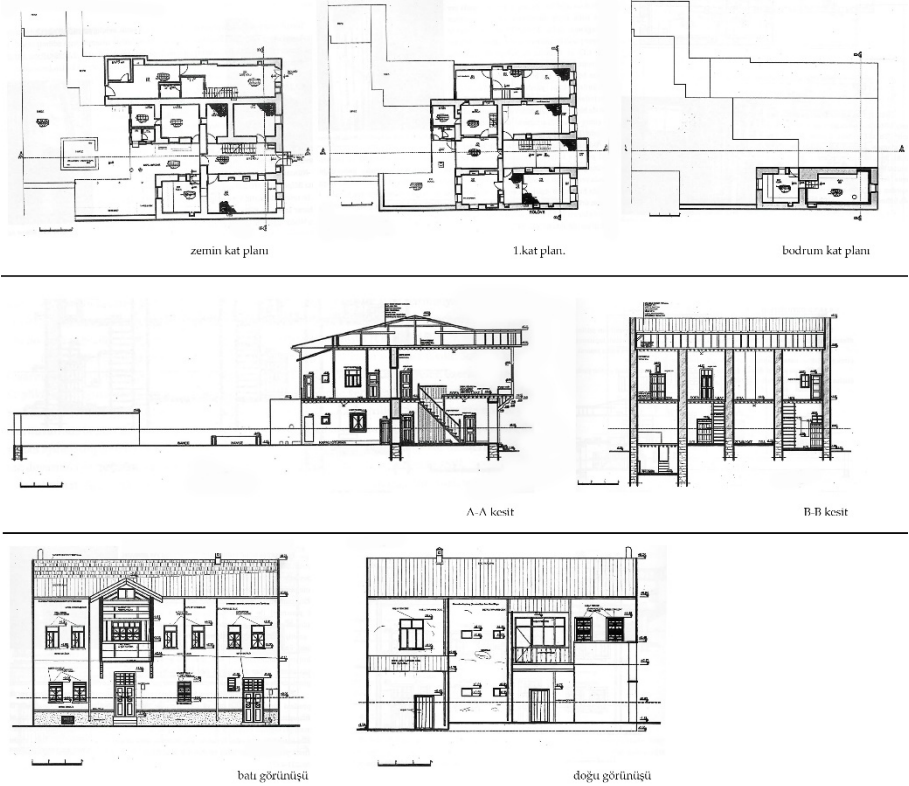
Şekil 20. 14A ve 14 no'lu evlerin rölöve çizimleri (Kaynak: Öztürk ve Coşkun, 2014, s. 215-225)

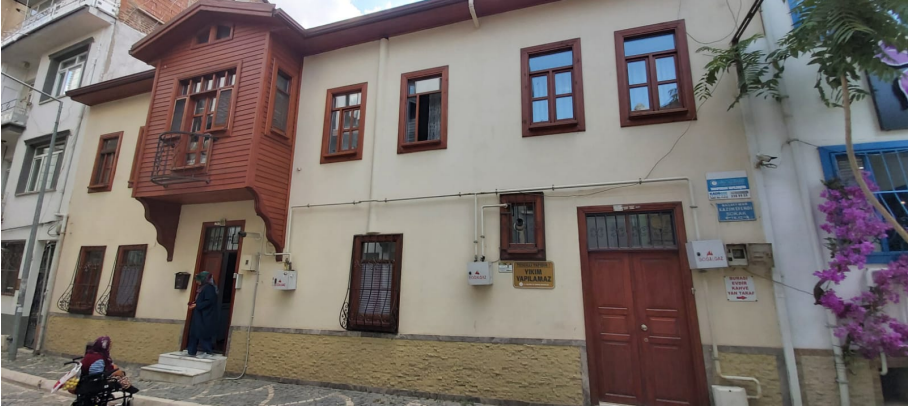
Şekil 21. 14A ve 14 no'lu evlerin sokak üzerinden görünümü (Kaynak: Kişisel arşiv, 2022)

- 5 no'lu evin onarılarak ticari işlevle yeniden kullanıldığı (Şekil 13),
- 9 no'lu evin terk edilmiş ve harap durumda olduğu (Şekil 15),
- 10 no'lu evin onarıldığı ve konut olarak kullanımının devam ettiği (Şekil 17),
- 12 no'lu evin restore edilerek ticari amaçlı yeniden işlevlendirildiği (Şekil 19),
- 14A ve 14 no'lu evlerin onarılarak konut işleviyle kullanımlarının devam ettiği görülmüştür (Şekil 21).
