Yeniden İşlevlendirme Kapsamında Tarihi Merinos İstasyonu*

Özet

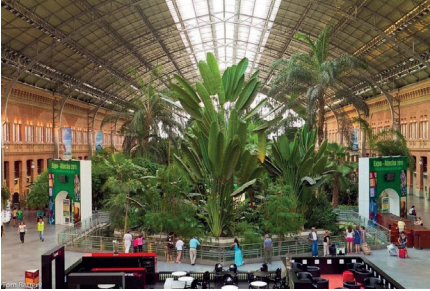
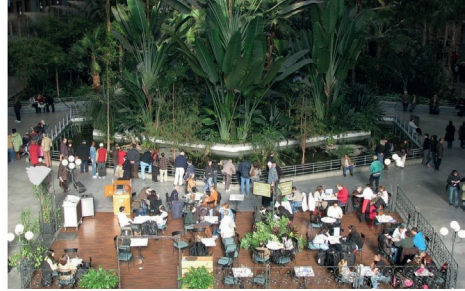
Görsel 2. Atocha Tren İstasyonu restorasyon sonrası.

Yeniden işlevlendirme çalışmalarına konu olan Avrupa'dan diğer bir örnek ise, Madrid kentindeki İspanya'nın en büyük tren istasyonudur. Atocha Tren İstasyonu 1851 yılında hizmete başlamış, 1892 yılında geçirdiği yangın sonucu tahribata uğramıştır. 1992 yılında yapı yeniden işlevlendirilerek; tropik bahçelerin, mağazaların, kafelerin, çeşitli eğlence ve ticaret mekanların yer aldığı bir kompleks haline dönüştürülmüştür (Görsel 2). İstasyonda oluşturulan tropik bahçelerde yaklaşık 260 farklı türde, 7.000'den fazla bitki yer almaktadır. Yapının üst örtü sisteminde cam malzeme kullanımıyla iç mekana açık hava ormanı görünümünü kazandırılmıştır².

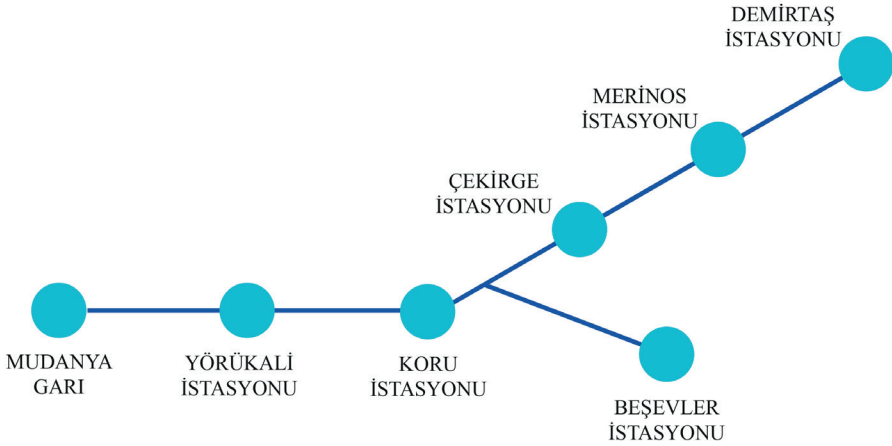
Görsel 5. Bursa- Mudanya Demiryolu Hattının duraklarının şematik gösterim.

Hattın yapımı ilk olarak 1867 yılında gündeme gelse de tamamlanması 1892 yılında gerçekleşmiştir. Görsel 5'de de gösterildiği üzere hattın sırasıyla durakları: ilk istasyonu Mudanya Garı, sonrasında Yörükali, Kuru, Çekirge, Merinos ve Demirtaş İstasyonları yer almaktadır. Hat işletmeye açıldıktan kısa bir süre sonra Kuru ve Çekirge İstasyonları'nın arasına Beşevler İstasyonu eklenmiştir (Durak, 2003: 75).

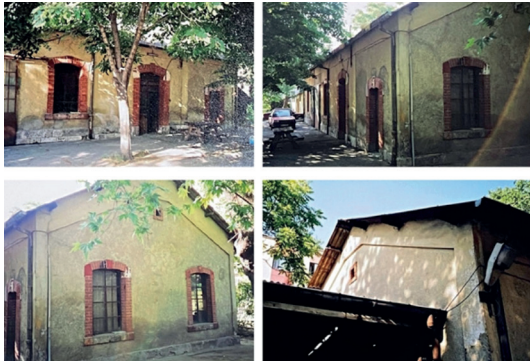
Görsel 6. 2002 yılı Merinos İstasyonu'na ait cephe görselleri.

Yığma teknikte inşa edilen Tarihi Merinos İstasyonu'nda yapı malzemesi olarak su basman seviyesine kadar taş, taşıyıcı sistem harman tuğlası ve ahşap malzeme kullanılmıştır. Beşik çatı olarak tasarlanan üst örtü sistemi ise kiremitle örtülmüştür. Yan cephelerde çatı arasının havalandırılması için çatı penceresine yer verilmiştir. Yapının cepheleri kenar kısımlarda oluşturulan geniş silmeler ve subasman seviyesindeki bina eteği ile çerçeve içerisine alınarak hareketlendirilmiştir. İşlevin ön planda tutulduğu yapı, içmekanda sadece fonksiyona cevap verir nitelikte olup, dikdörtgen plan şemasına sahip, tek katlı ve simetrik olarak inşa edilmiştir(T.C. Kültür ve Turizm Bakanlığı). Cepheleri vurgulamak için kapı ve pencerelerde basık kemer görünümü vermek amacıyla açıklıkların etrafı silmelerle çevrilmiş, silmelerin üst kısımlarına kavis verilerek kilit taşı biçiminde bezemelere yer verilmiştir. Ana giriş,yapının orta aksında yer almaktadır (Görsel 6). Cephe düzenlemesi bakımından Birinci Ulusal Mimarlık ve Neoklasik cephe özelliklerini yansıttığını söyleyebilmekteyiz (Yaldız ve Parlak, 2018: 4931).

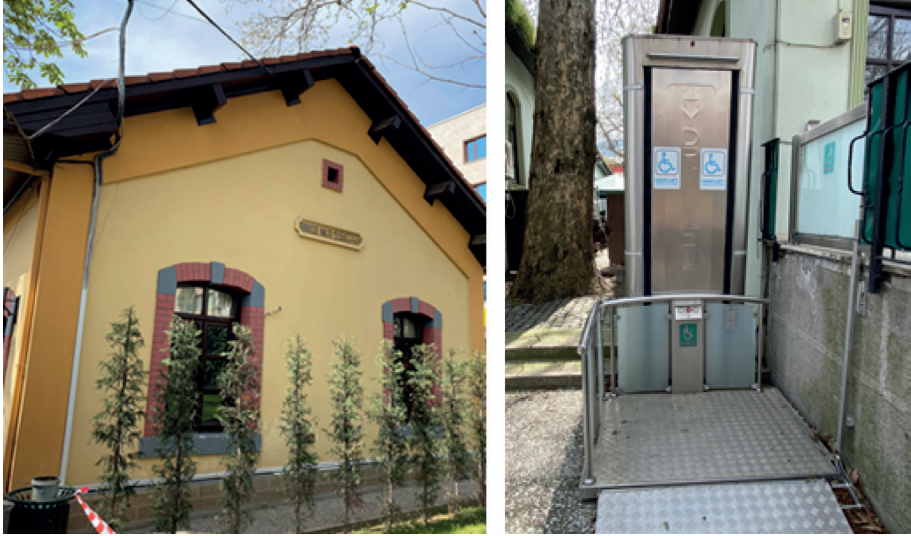
Görsel 9. Teknik donanımlara yapılan müdahalelere yönelik görseller.

Bu noktada Tarihi Merinos İstasyonu'nun altyapıları ve tesisat sistemleri yenilenmiştir. Aydınlatma, ısıtma, havalandırma ve sıhhi tesisat sistemleri günümüz konfor koşullarına uyarlanarak engelli bireylere yönelik engelli

asansörü de dahil edilmiştir. İstasyon yapısında teknik donanımlara yapılan bu eklentiler yapının özgün dokusuna zarar vermeden sıva üstü yapılarak tesisatın gözükmemesi sağlanmıştır (Görsel 9).
