Bitlis Kent Merkezinde Geleneksel Konut Dokusunun Korunma Sorunları

Conservation Problems of the Traditional Housing Fabric in the City Center of Bitlis

Ayşegül KELEŞ ERİÇOK^{1b}

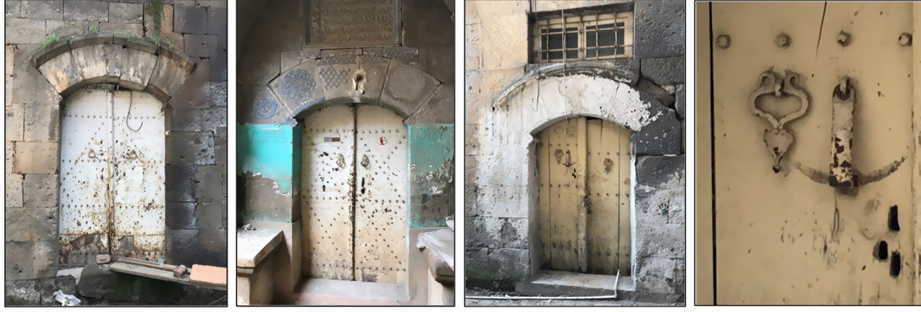
Şekil 4.

Bitlis Evlerinde Kapılar

bazılarında süsleme yer almaktadır. Manzaraya bakan cephedeki dış duvarlarda dikdörtgen formda, arapça yazılmış, yapılış tarihi ya da isim olan yazıt yer almaktadır. Duvarlarda taş malzeme kullanılmıştır. Pencereler dikdörtgen veya kemerli formdadır (Payaslı Oğuz, 2011; Sayan & Öztürk, 2001; Şimşek, 2020). Yapıya sonradan eklenen odalar olduğunda pencere sayısında ve büyüklüğünde farklılaşma olduğu için cephe düzeni de değişmektedir. Yapıların sokakla ilişkisini kuran kapılar ahşap malzemeyle sade ve iki kanatlı olarak yapılmıştır. Çoğunun üstü kemerlidir (Şekil 4). Sokak kapılarında, farklı amaçla kullanılan değişik büyüklükte ve formda metal tokmaklar bulunmaktadır. Şekil 4'da görülen tokmaklardan solda yer alanı kadın misafirler kullanırken, sağda yer alanı ise erkek misafirler kullanmaktadır. Kullanılan tokmağın sesine göre kadın veya erkek ev sahibi misafiri karşılamaktadır (Şekil 4). Tokmakların bazıları özgün halıyla günümüze ulaşabilmiştir.

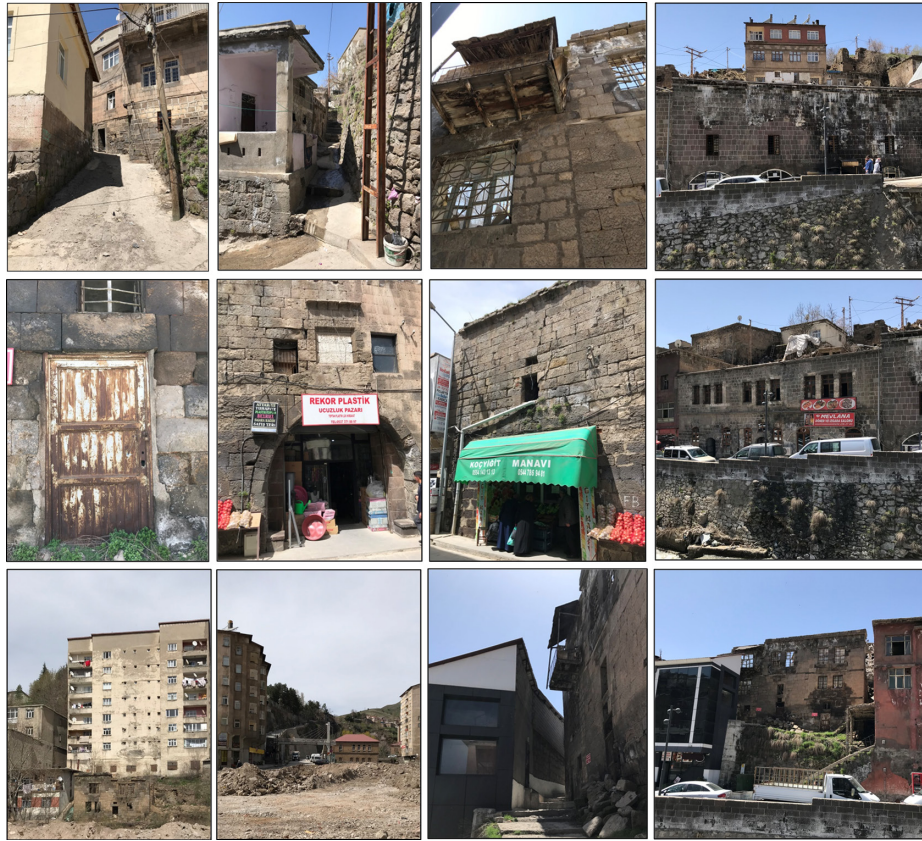
Şekil 10.
Bitlis Evlerinde Bozulmalar

Dokunun bozulmasına neden olan diğer etmenleri; geleneksel yapıların günümüz konfor koşullarını sağlayamaması sebebiyle bazı ihtiyaçları karşılamaya yönelik eklentilerin yapılması, kat ilaveleri, malzeme veya yapım sisteminde değişiklikler, dokuya uyumlu olmayan onarımlar, özgün halinde sıvasız ve boyasız olan cephelerin sıvanması veya boyanmasıdır (Şekil 10). Ayrıca, yapıların özgün mimari elemanları olan ahşap pencere doğramalarının polivinil klorüre (pvc), ahşap kapıların ise demir malzeme ile yenilenmesidir. Diğer bir etmen aydınlatma elemanları, antenler, reklam panoları ve tanıtım levhaları gibi sonradan monte edilen malzemelerin yapılara zarar vermesi ve algılanabilirliklerinin azalmasıdır (Şekil 10). Sonuncusu ise geleneksel doku içerisinde hem kütle ve gabari açısından, hem de yapı malzemesi ve tekniği açısından dokuya uyumlu olmayan yeni yapıların yapılmasıdır (Şekil 10).
