Yeniden İşlevlendirilen Kırşehir Konaklarının Sosyokültürel Sürdürülebilirlik Kapsamında İrdelenmesi

Investigation of ReFunctioned Kırşehir Mansions within the Scope of Sociocultural Sustainability

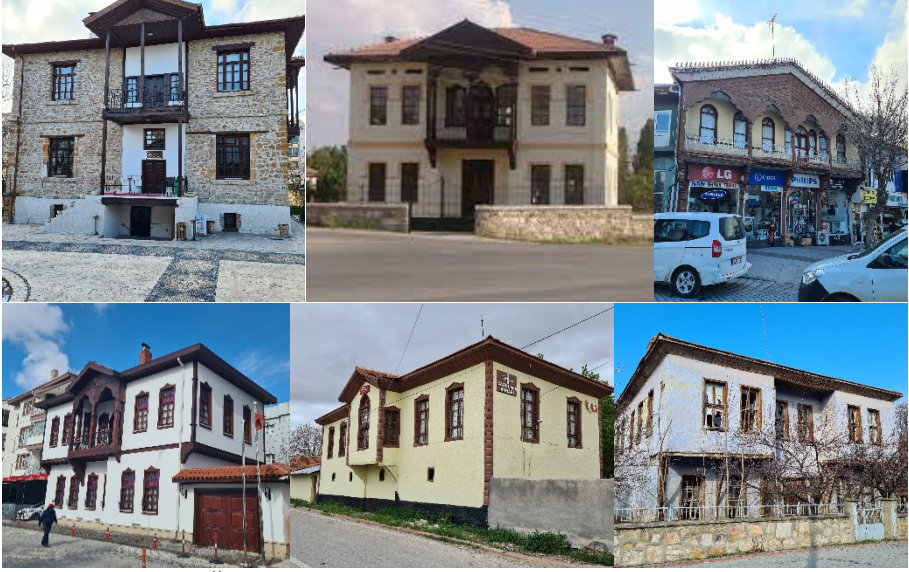
Şekil 2. Konaklar (Üst sıra ve soldan başlayarak sırasıyla; Ağalar, Hacıbey, Sülükçüler, Uğurlu, Dr. Süreyya ve Bölükbaşı Konakları) (Yazar arşivi, 2022)

Çalışmanın konusu olan Ağalar Konağı, Hacibey Konağı, Sülükçüler Konağı, Uğurlu Konağı, Dr. Süreyya (Cafer Ağa) ve Bölükbaşı Konakları kentin sivil mimarlık örnekleri arasında yer alan ve tescilli yapılardır. Bu yapılar dışında tescilli konak yapısı bulunmamaktadır. Bu çalışma kapsamında, konakların kent içindeki konumu, çevre ile ilişkisi, özgün mekân kurguları, cephe ve bezeme detayları belirlenerek (Şekil 2) yapıların yeniden işlevlendirilmesinin fiziksel durumlarında oluşturduğu farklılaşma görseller (uygulama öncesi ve sonrası) yardımıyla anlatılmaya çalışılmıştır (Tablo 1, 2, 3, 4, 5 ve 6).

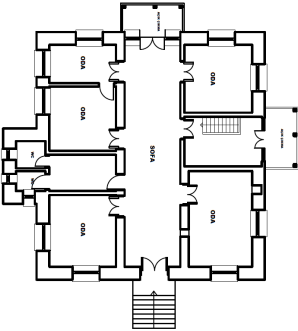
Tablo 2. Ağalar Konağı (Yazar arşivi, 2022; Kırşehir İl Kültür ve Turizm Müdürlüğü arşivi, 2022; Acar, 2018)

Plan Şeması	Restorasyon Uygulaması	Restorasyon Sonrası

2007 yılında tamamlanan restorasyon uygulamasında yapının strüktürünün sağlam olması nedeniyle uygulama kapsamında konfor koşullarının artırmak ve yeni işlevin gerekliliğini karşılayabilmek amacıyla ıslak hacimlerin ve mutfak mekânının iyileştirildiğini söylemek mümkündür. Ayrıca açık çökmelerdeki dikmeler ve doğramalar yenilenerek yapıda bulunan

ahşap elemanların boyandığı uygulama öncesi ve sonrasına ait görseller üzerinden okunmaktadır (Tablo 2).

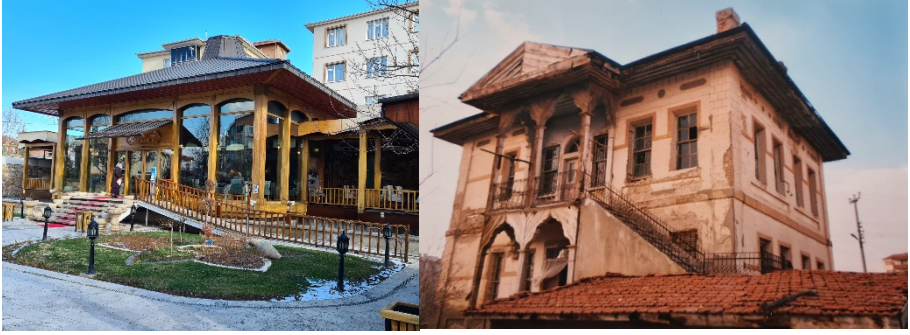
Şekil 3. Soldaki GörSEL Ağalar Konağı'nın Kafe Olarak Kullanılan Ek Yapısı, Sağdaki GörSEL Hacıbey Konağı'nın Kaldırılan Niteliksiz Eki (Yazar arşivi, 2000, 2022)

Ağalar Konağı, koruma uygulamasının ardından müze işlevi ile kullanılırken bahçesine yapılan ek yapı kafe/restoran işlevi ile kullanılmaya devam etmektedir. Hacıbey Konağı ise uygulama öncesinde yapıya eklenmiş olan niteliksiz eklerden temizlenerek üniversiteye bağlı Ahilik Araştırma Merkezi olarak kullanımını sürdürmektedir (Şekil 3).

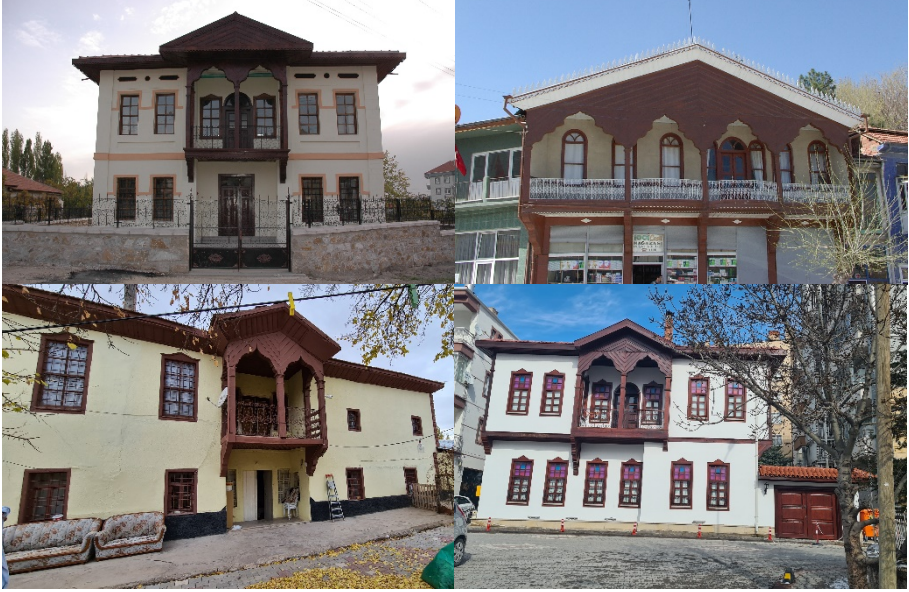
Şekil 4. Konaklar (Üst sıra ve soldan başlayarak sırasıyla; Hacıbey, Sülükçüler, Dr. Süreyya ve Uğurlu Konakları)

Çalışmanın konusu konaklardan Hacıbey, Sülükçüler, Dr. Süreyya ve Uğurlu Konakları sokağa ya da bahçeye bakan cephe bezeme detayları konusunda aynı dili konuşur niteliktedir (Şekil 4). Sülükçüler Konağı'nın ahşap çatı alınlığı ve kemerli pencere elemanları Hacıbey Konağı açık çıkma alınlıkları ve açık çıkmaya bakan kemerli pencere detayları eşleşmektedir. Hacıbey ve Uğurlu Konaklarının sokağa ve bahçeye bakan cephelerinin her ikisinde de ortada açık çıkma yer alırken Dr. Süreyya Konağı'nda sokağa bakan cephenin ortasında kapalı, bahçeye bakan cephenin ortasında açık çıkma yer almaktadır.

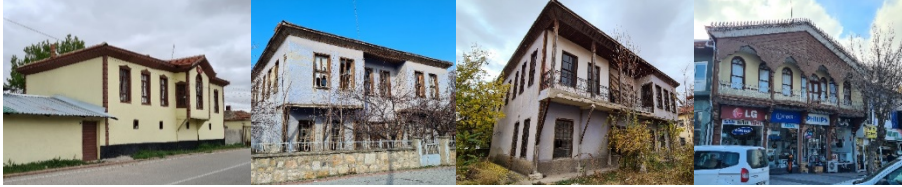
Şekil 5. Dr. Süreyya, Bölükbaşı (sokak ve bahçe cephesi) ve Sülükçüler Konakları

Farklı şekillenen örnekler olarak; Sülükçüler Konağı'nda sokak cephesinde açık çıkma cephe boyunca ve Bölükbaşı Konağı'nda sokak cephesinde iki yanda kapalı çıkma ile yanda kapalı çıkma ve açık çıkma birlikte yer almaktadır (Şekil 5).
