Selimoğlu, Pınar - Halaç, Hicran Hanım, “Sinop İli Boyabat İlçesi Kentsel Sitinde Meslek Yüksekokulu Öğrencilerine Oryantasyon Amaçlı Rota Önerisi”, *Karadeniz Araştırmaları Enstitüsü Dergisi*, 9/17, ss.1-27. DOI: 10.31765/karen.1140679

## SİNOP İLİ BOYABAT İLÇESİ KENTSEL SİTİNDE MESLEK YÜKSEKOKULU ÖĞRENCİLERİNE ORYANTASYON AMAÇLI ROTA ÖNERİSİ\*

### ROUTE SUGGESTION FOR ORIENTATIONAL PURPOSE TO THE PUPILS OF VOCATIONAL HIGH SCHOOL IN THE URBAN SITE OF BOYABAT, SINOP THE ROUTE

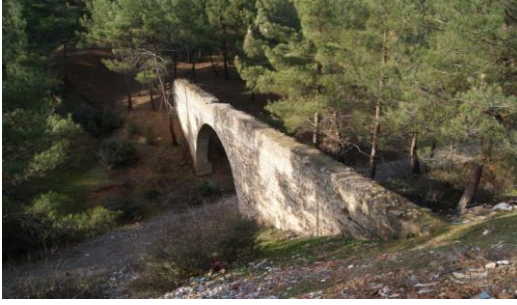
Resim 3. Büyük kemer<sup>16</sup>

**Büyük Kemer:** Bir dere üzerine yapılmış kemer Kurbanpeliti Mevkii'nde bulunmaktadır. Yapımında yöresel taşlar ve horasan harcı kullanılmıştır. Kemerin bir yüzünde altı adet toprak

künk bulunmaktadır. Uzunluğu yaklaşık 33 metre, genişliği 1 metre, yerden yüksekliği 13 metredir. Tek gözlü kemerdir (Resim 3).<sup>14</sup>

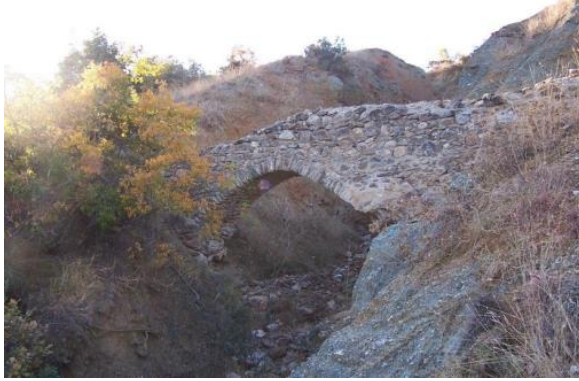
Resim 5. Küçük Kemer<sup>19</sup>

**Küçük Kemer:** Karaasma deresi yatağı üzerine inşa edilen yapı Çorak Köyü'nde bulunmaktadır. Uzunluğu 8,7 metre, genişliği 1 metre ve yerden yüksekliği ise 3,40 metredir. Yapımında yöresel taşlar ve horasan harcı kullanılmıştır. Kemere su getiren kanal kalıntıları alanda görülebilmektedir. Tek gözlü kemerdir (Resim 5).<sup>17</sup>

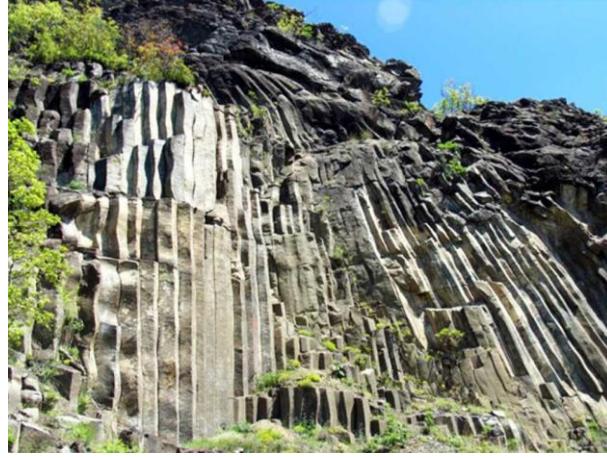
Resim 7. Bazalt Kayalıkları<sup>21</sup>

**Bazalt Kayalıkları:** Kurusaray Köyü'nün altında, Harun Çayı yatağının iki yanında yer alır. Jeolojik oluşumlar sonucunda meydana gelmiştir. Üstten bakıldığında arı peteği, karşıdan bakıldığında da yan yana dizilmiş prizma şeklinde taş görünümü vermektedir (Resim 7).<sup>20</sup>

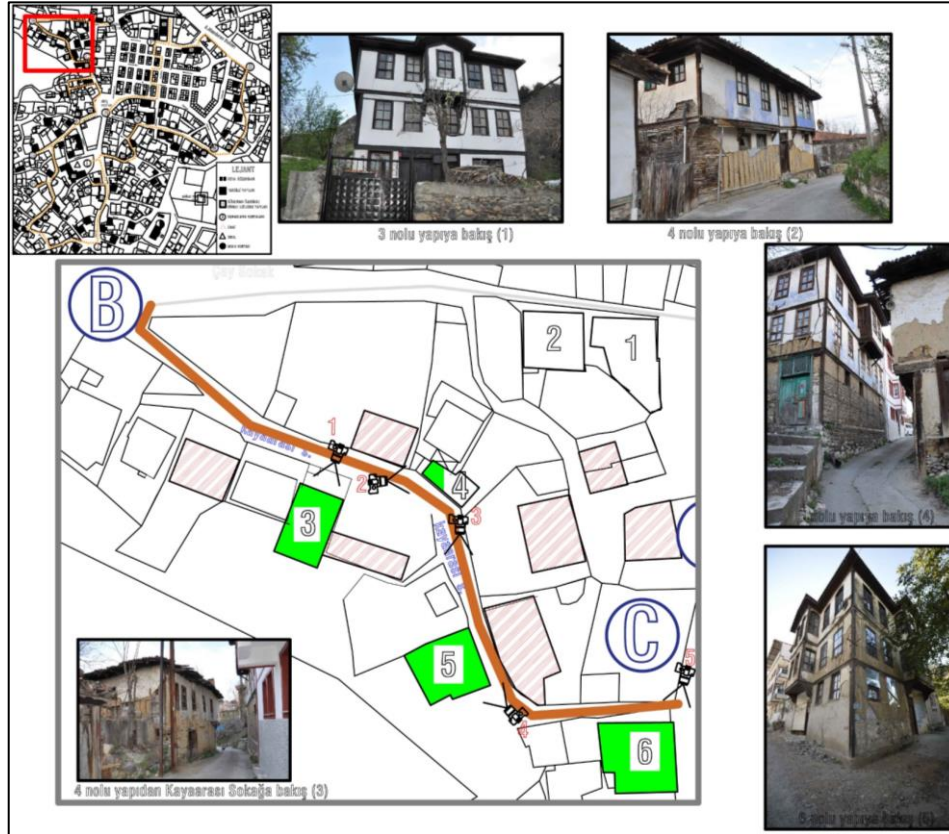
Şekil 6. B-C Güzergâhı

**B-C Güzergâhı (Şekil 6):** Çay Sokağın sonundan B noktasından Boyabat'ın iyi korunmuş sokaklarından biri olan Kayaarası Sokağına geçilir. B-C güzergâhında yolun sağında ve solunda dikkat edilecek yapılar dışında tescilli konutlar da bulunmaktadır. B-C güzergâhında 3-4-5-6 nolu yapılara dikkat etmek gerekmektedir. Yapılar farklı cephe tipolojileri açısından seçilmiştir.

5 nolu yapı giriş katının yüksekliği, girişin yol kotundan yüksekte ve merkez aks dışında bulunması nedeni ile dikkate değerdir. Giriş katın yol cephesi topografyadan dolayı oldukça yüksektir. 2-2-2 dikdörtgen pencere düzenindeki yapının 2. Katındaki çıkmanın altı payandalar ile desteklenmiştir. Çıkmanın iki yanında pencereler bulunmaktadır. Dış cephedeki sıva dökülmesi nedeni yapı malzemesini de görmek mümkündür.

İki yolun kesişiminde, köşe parselde yer alan 6 nolu yapı iki yola cepheli ve iki cephesinde de sofa iki katta çıkma yapmıştır. Çıkma altı payandalar ile desteklenmiştir. Çıkmaların her iki yanında görüş açısını genişletmek amacı dikdörtgen pencereler yapılmıştır. Yapıya iki yol cephesinden de, niş içerisin yerleştirilmiş iki kanatlı ahşap kapı ile girilir. Pencere söveleri, köşe ve kat silmesi, giriş düzenlemesi ile Boyabat geleneksel konutlarında en sık rastlanan cephe tipine sahip yapılardan birisidir. 2-2-2 düzendeği pencereler basık kemerli dikdörtgen formundadır. Boyabat geleneksel konutlarında en özellikli ve göze çarpan cephe düzenini yol, sokak, bahçe cephelerinde görmek mümkündür. Çıkmalar, pencere söveleri, kat silmesi, köşe pervazı, süslemeler bu cephelerde dikkat çekicidir. Diğer cepheler ise dışa kapalı ve daha sadedir.

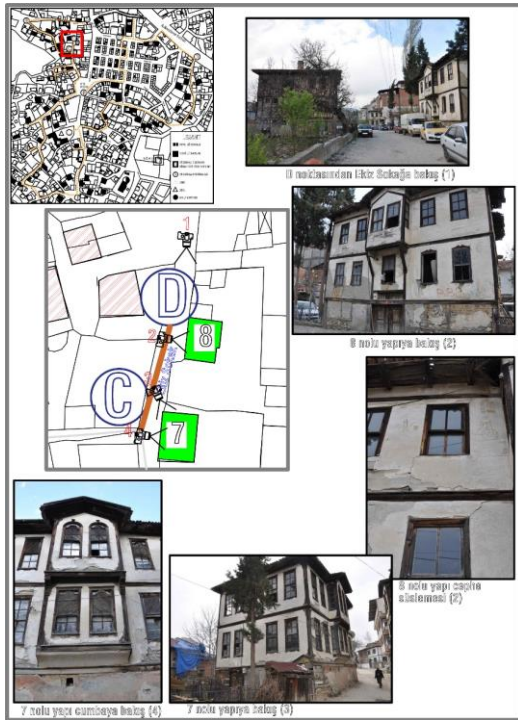
Şekil 7. C-D Güzergâhı

**C-D Güzergâhı (Şekil 7):** C noktasından D noktasına Ekiz Sokak'ta kısa mesafede geri dönüş yapıldığında 7 ve 8 nolu yapılar görülmektedir. Bu yapılar cephe özellikleri nedeni ile seçilmiştir.

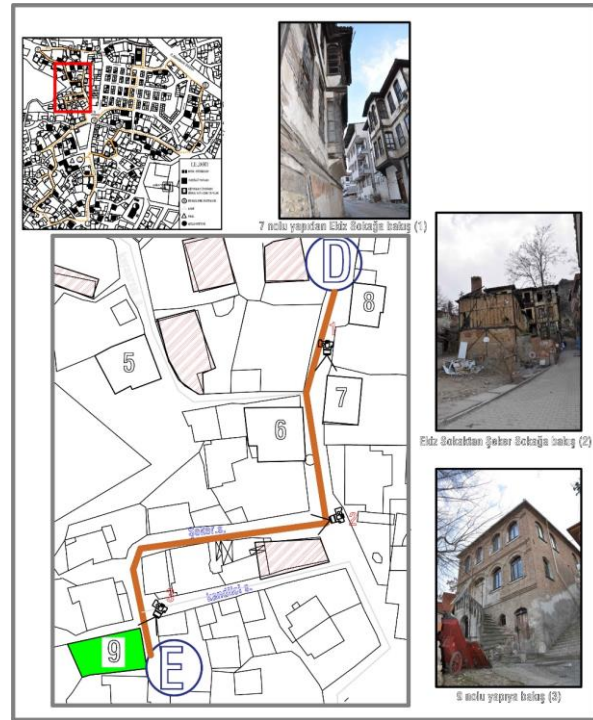
Şekil 8. D-E Güzergâhı

**D-E Güzergâhı (Şekil 8):** Ekiz Sokak'tan ilerleyerek 9 nolu yapının bulunduğu Şeker Sokağa ulaşılmaktadır. Yol güzergâhı üzerinde tescilli bir adet yapı bulunmaktadır.

9 nolu yapı Boyabat'ta az rastlanan yığma sistemde yapılmış ve cephesi tuğla kaplamalı bir yapıdır, yapının zemin katına giriş yol kotu üstünden görkemli bir merdivenle sağlanmaktadır. Dikdörtgen planlı yapının cephesinde hareket bulunmamaktadır. Bodrum kata yol kotundan girilmektedir. Giriş kapısı ve pencerelerin üzeri kemerlidir. Giriş kapısı ve pencerelere tuğla malzeme ile söve ve kat silmesi yapılmıştır.

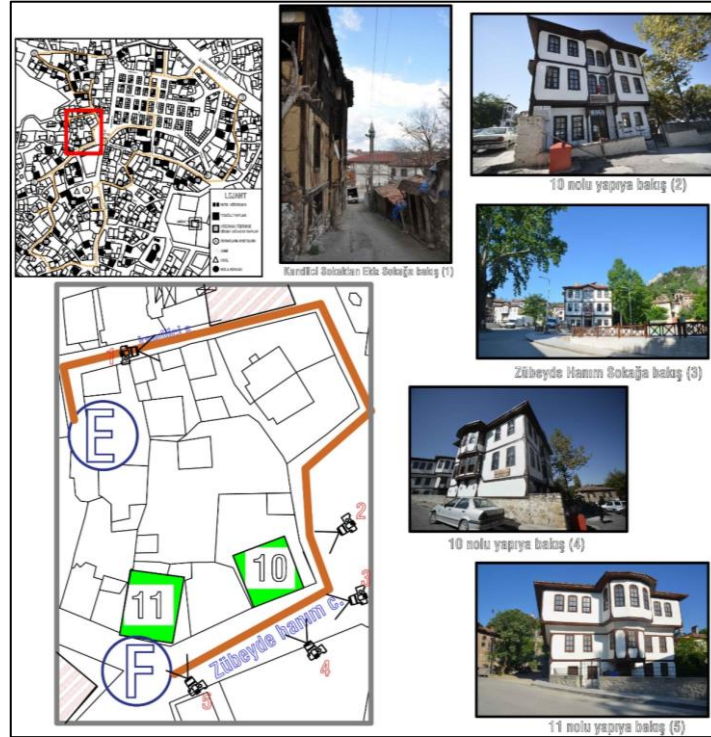
Şekil 9. E-F Güzergâhı

**E-F Güzergâhı (Şekil 9):** E noktasından, Kandilci Sokağı takip ederek Ekiz Sokağına ve devamında peynirciler çarşısı da denilen meydana ulaşılır. Bu noktada restorasyonu tamamlanmış iki adet tescilli yapı bulunmaktadır.

sofa pencerelerinin üzeri kemerli, diğer pencereler ise dikdörtgen formundadır. Plan tipolojisi açısından yapı görülmeye değerdir. Zemin + iki kattan oluşan yapıya giriş meydana bakan ön cepheden ve sağ yan cepheden yapılmaktadır. Ön girişteki taşlık mahallinin solundan bir oda ve mutfak mahalline, sağında bulunan kapı ise ikinci giriş taşlığına açılmaktadır. 2. giriş taşlığında 1. kata çıkan merdiven ve oda bulunmaktadır. Yapıda 1. ve 2. katta çıkan iki farklı merdiven bulunmaktadır. 1.ve ikinci kata 3'er oda ve ıslak hacimler bulunmaktadır. Odaların içerisinde dolap ve ocak bulunmaktadır. Haremlik selamlık girişleri iki farklı mekâna ulaştırırsa da mekânlar bir kapı ile birbirine bağlanmaktadır. Müze olarak kullanılması nedeni ile tuvaletler, mutfak günümüz şartlarına göre düzenlenmiştir. Yapıda elektrik ve su tesisatı yenilenmiştir. Güzergâh boyunca restorasyonu yapılmış yapılara rastlansa da müzenin içini de görme imkânı bulunması sebebi ile restorasyon uygulamaları hakkında fikir sahibi olmaya yardımcı olacaktır.

Zübeyde Hanım Caddesi'ne cephesi bulunan 11 nolu yapının da giriş cephesi oldukça dikkat çekici örneklerdendir. Giriş üzerindeki 1. ve 2. katta farklı düzlemlerde çıkma yapan yapı restore edilmiş ve mülkiyeti kamu kurumuna aittir. 1. katta sofa yuvarlak formda çıkma yapmıştır, 2. katta odalar ve sofa binanın tüm cephesinde çıkma yapmıştır. 2. kat sofa çıkması da yuvarlak formda ve 1. kattaki çıkmadan daha öndedir. 3-3-2 pencere düzlemindeki yapıda pencereler zemin ve 1. katta dikdörtgen formulu, 2. katta kemerli dikdörtgen formundadır. 11 ve 12 nolu yapılar konumları ve şekilleri itibari ile Boyabat'ın en ilgi çekici yapılarındadır. Bu iki yapının da bulunduğu Zübeyde Hanım Caddesi organik dokunun yansıdığı güzel sokaklardan biridir.

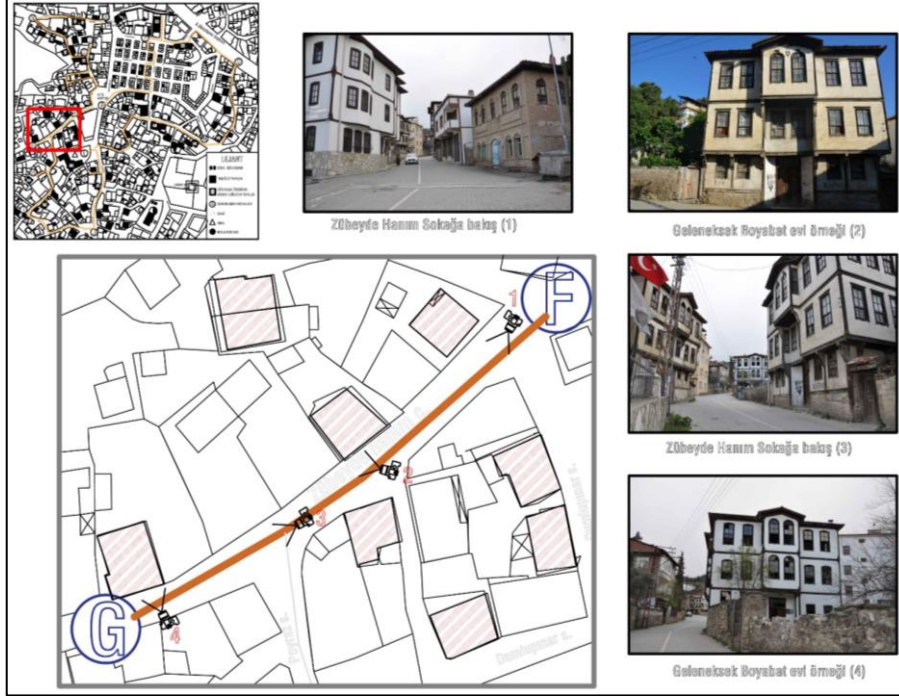
Şekil 10. F-G Güzergâhı

**F-G Güzergâhı (Şekil 10):** F noktasından Zübeyde Hanım Caddesi boyunca devam edildiğinde, geleneksel yapılar arasında sonradan inşa edilen apartmanların sokak dokusunun sürekliliğini sekteye uğrattığı gözlemlenmektedir. Caddede geleneksel konutların en sık rastlanan ve nispeten iyi korunmuş örneklerini görmek mümkündür. Cadde boyunca sağlı sollu tescilli yapı örnekleri bulunmaktadır. Caddenin başında dış cephesi tuğla kaplamalı yığma sistemle yapılmış dikdörtgen planlı yapı bulunmaktadır. Zemin +1 katlı yapının kemerli dikdörtgen pencereleri, taş kaplama ile yapılmış söveleri yapıya hareket kazandırmıştır. Cadde boyunca devam edildiğinde tek kat ve iki kat çıkmaları, 2-2-2 pencere düzeninde, dikdörtgen formulu söveli

pencereleri, cumbalarda kemerli dikdörtgen pencereleri, kat silmeleri, köşe pervazları ve süslemeleri ile geleneksel Boyabat evlerinin güzel örnekleri görülmektedir.

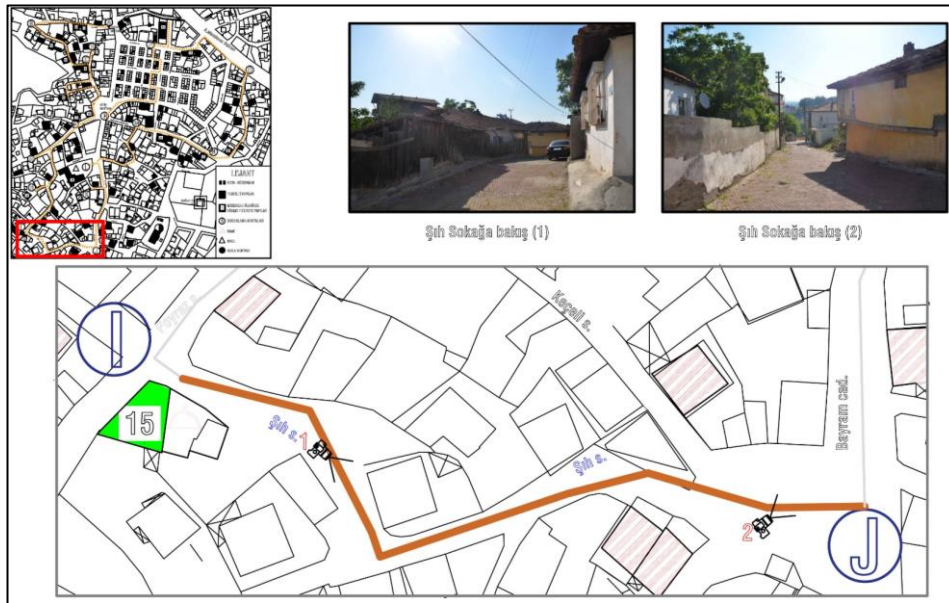
Şekil 13. I-J Güzergâhı

**I-J Güzergâhı (Şekil 13):** Poyraz Sokağın solundan Şih Sokağ'a ve oradan da Bayram Caddesi'ne kadar geçilen güzergâhta geleneksel yapıların yerini modern yapılar almıştır. Geleneksel yapılara benzetilmeye çalışan betonarme yapılar, yüksek katlı apartmanlar, az katlı yapıların oluşturduğu birbirinden bağımsız cephe tipleri bulunmaktadır.

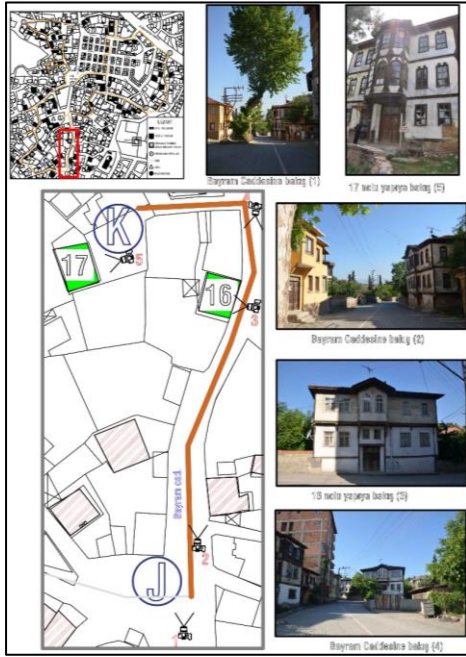
Şekil 14. J-K Güzergâhı

**J-K Güzergâhı (Şekil 14):** J noktasından başlanılan güzergâhta Bayram Caddesi'nin geleneksel sokak dokusu arada yapılmış yeni yapılarla sekteye uğramış olsa da nispeten iyi korunmuş örneklerdendir. Cadde üzerinde geleneksel konut tipolojini yansıtan örneklerle rastlanmaktadır. Güzergâh boyunca, sofanın çıkma yaptığı, 2-2-2 cephe düzeninde dikdörtgen formlu söveli pencereleri, cephe süslemeleri, kat silmesi ve köşe pervazları ile geleneksel Boyabat evlerinin özelliklerini yansıtan yapılar bulunmaktadır. 16 nolu yapı da bunlardan bir tanesi olup sofa üzerinde bulunan ahşap süsleme dikkat çekicidir.

Bayram Caddesi'nden sola sapıldığında görünen, cadde üzerinde hemen fark edilmeyen 17 nolu yapının cephesi oldukça güzeldir. Bahçeden giriş sağlanan yapının, giriş kapısı üzerinde sofa iki kata yuvarlak formda çıkma yapmıştır. 2-3-2 pencere düzeninde oda pencereleri dikdörtgen formlu, sofa pencereleri üzeri kemerli formdadır. Oda pencerelerin çift kilit taşı motifli söveli, çıkma pencerelerinde ise tek kilit taşı motifi bulunmaktadır. Yapıdaki silmeler ve ahşap işçiliği oldukça dikkat çekicidir.

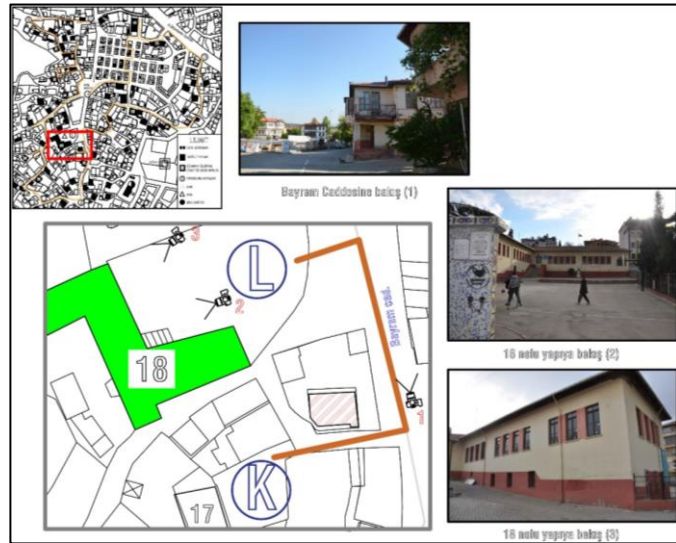
Şekil 15. K-L Güzergâhı

**K-L Güzergâhı (Şekil 15):** Güzergâh üzerinde, L noktasındaki 18 nolu yapı Dumlupınar İlköğretim Okuludur. Erken Cumhuriyet dönemi yapısı olan yapı, geniş bir bahçe üzerinde yer alan okul ana mekânın iki farklı yönde uzanması ile Z şeklinde planlanmıştır. Su basman seviyesi yaklaşık 1,5 metredir ve zemin kata 14 basamaklı bir merdivenden sonra ulaşılmaktadır. Pencereleri dikdörtgen formludur. Halen eğitim öğretime devam edilmektedir.

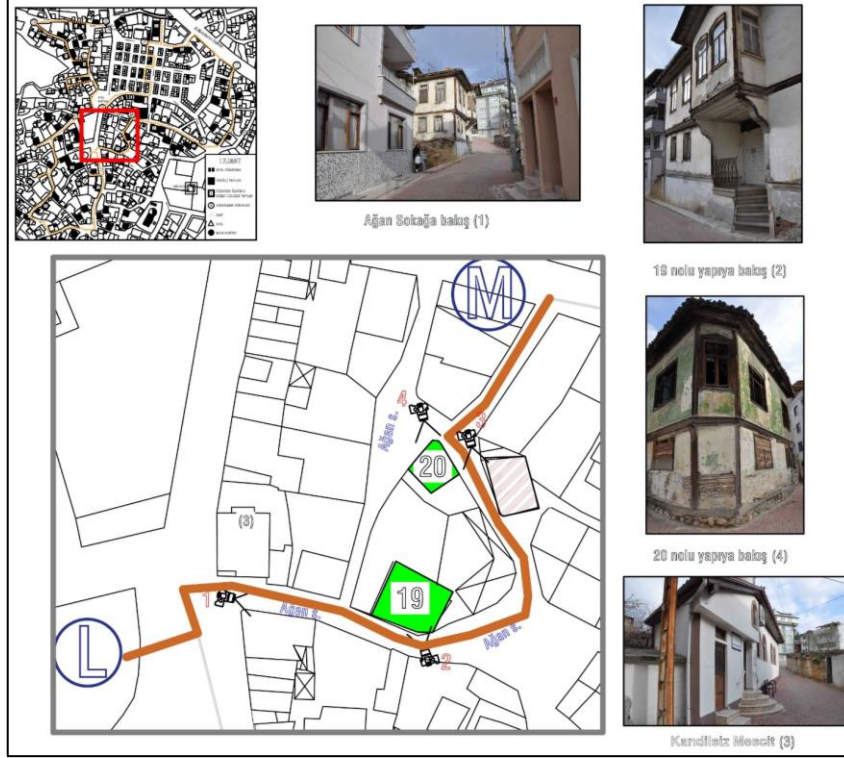
Şekil 16. L-M Güzergâhı

**L-M Güzergâhı (Şekil 16):** Bayram Caddesi'nin sağından Ağan Sokağa girilir. Ağan Sokak'ta bulunan 19 nolu yapının bahçe ve yol cephesinde sofa çıkma yapmış ve altı payanda ile desteklenmiştir. Sol cephesinde sofanın altında bulunan giriş, cephe düzleminden içeri çekilmiştir. 5 basamaklı merdivenden çıkılarak girişe ulaşılır. 2-2 pencere düzlemi bulunan yapının yol cephesinde simetri yoktur. Dikdörtgen pencereler üçgen alınlıklı söve ile tamamlanmıştır.

Ağan Sokak'ta ilerlendiğinde köşe parselde konumlanmış olan 20 nolu yapı plan şekli ile Boyabat'ta pek rastlanmayan bir yapı tipidir. Oldukça sade cephesi bulunan yapıda herhangi bir çıkma bulunmamaktadır ve plan arsanın konumuna göre şekillenmiştir. Yapıya giriş yol kotundan sağlanmaktadır. Büyük dikdörtgen formlu pencereleri sövelidir. En dar köşede bulunan dikdörtgen formlu pencere üçgen alınlıklı söve ile sonlandırılmıştır.

Aynı sokakta 20 nolu yapının karşısında Kandilsiz Mescit bulunmaktadır. Restore edilen yapı betonarme teknikle yapılmıştır. Pencereleeri üstü kemerli dikdörtgen formludur ve mescidin yoldan iki girişi bulunmaktadır. Tek minareli olan yapı halen kullanılmaktadır.

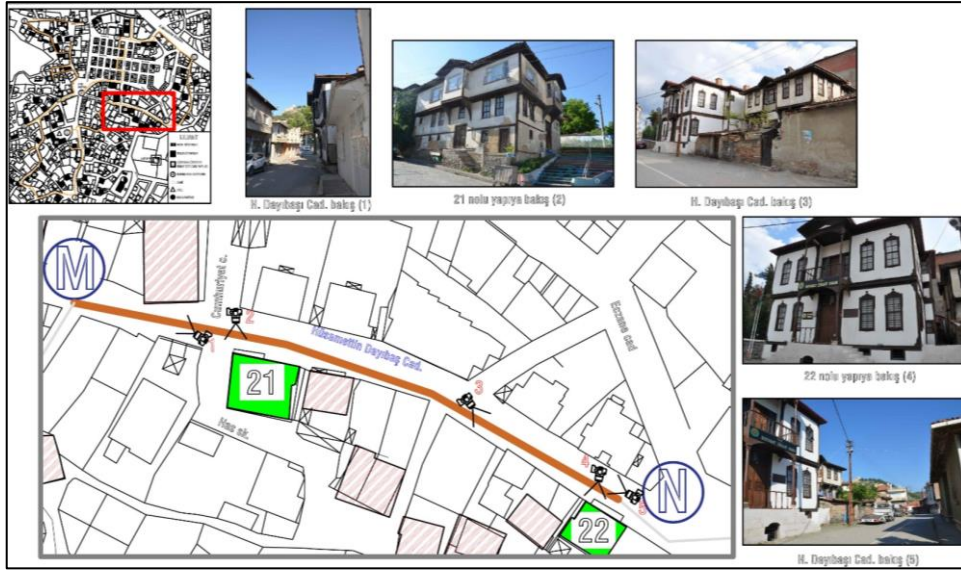
Şekil 17. M-N Güzergâhı

**M-N Güzergâhı (Şekil 17):** Ağan Sokağın sonunda Hüseyin Dayıbaşı Caddesi'ne çıkılmaktadır. Cadde boyunca tescilli yapılar bulunmaktadır. Cadde üzerindeki 21 nolu yapı iki cephesi de yola bakan yapılarıdır. Zemin + 2 kattan oluşan yapının iki cephesinde de 2. katta hem odalar hem de sofa çıkma yapmıştır. 2. Katta bulunan pencerelerin orijinal formu değiştirilmiştir. Giriş yol kotu üstündedir. Yapıya hem cadde üzerindeki 5 basamaklı merdiven ile hem de yan cephedeki ara sokak merdivenlerinden çıkılarak girilir. Her iki cephesinin de net görüldüğü yapı iki cepheli perspektif sunmaktadır.

Cadde üzerinde, Boyabat'ta sık rastlanmayan balkonlu 22 nolu yapı bulunmaktadır. Girişi yol kotu seviyesi üstünde olan yapının zemin katına 7 basamaklı bir merdiven ile çıkılmaktadır. Zemin+1 katlı yapının bodrum katı da bulunmaktadır. 1. katta sofa içeri çekilerek giriş üzerinde balkon oluşturulmuştur. Balkonun 2 adet ahşap dikme ile desteklenmiştir. Pencereleer dikdörtgen formda ve tek kilit taşı sövelidir. Kat silmesi, köşe silmesi giriş ve balkon düzenlemesi ile geleneksel konutların güzel örneklerindedir. Yapının restorasyonu tamamlanmış ve halen Ziraat Odası olarak kullanılmaktadır.

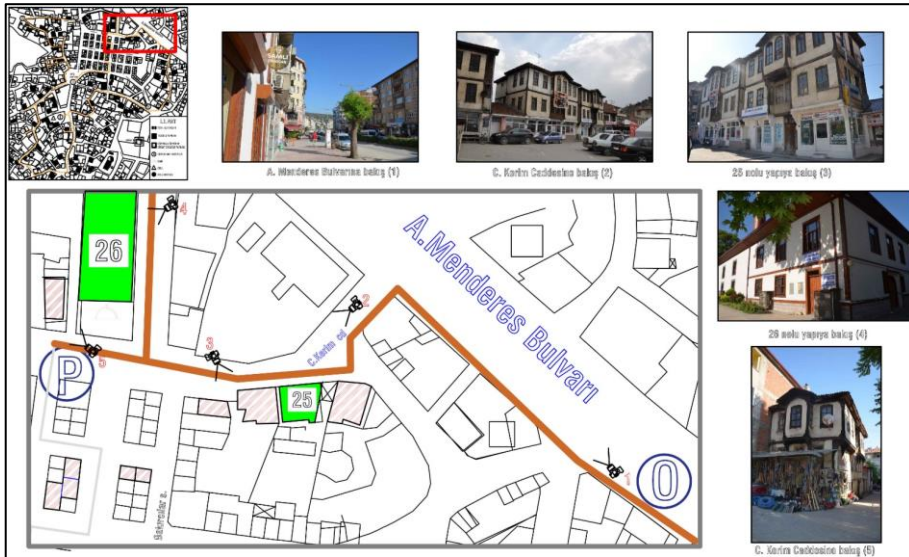
Şekil 19. O-P Güzergâhı

**O-P Güzergâhı (Şekil 19):** Genç Mehmet Sokağın sonunda Adnan Menderes Bulvarı'na çıkılmaktadır. Geleneksel dokunun tamamen bozulduğu ve çarpık kentleşmenin hâkimiyetinin net olarak görüldüğü cadde, kent dokusunun sürekliliğinin önemine dikkat çekmesi açısından vurgu yapmaktadır. Adnan Menderes Bulvarı'ndan devam edip solda Cevdet Kerim Caddesi'ne geçildiğinde karşılaşılan üç yapıdan ikisi Boyabat'ın iç kesimlerinde pek görünmeyen bitişik nizamda yapılmış örneklerindedir. Üç yapının da zemin katı halen ticarethane olarak kullanılmakta ve özgünlüğü bozulmuştur. İlk yapının 1. ve 2. katında oda çıkma yapmıştır. Dikdörtgen formlu pencereler sövelidir.

Güzergâh üzerinde anıt yapılardan biri olan 26 nolu Büyük Camii (Beyazıt Camii) bulunmaktadır. 1856 yılında yapılmış olan cami, dikdörtgen planlı ve yığma teknikle yapılmıştır. Tek minarelidir. Dikdörtgen formlu pencereleri bulunan camini 2017 yılında yine restore edilmiş ve ibadete açıktır.

Caminin yanında bulunan ve köşe parselde yer alan tescilli yapının iki yola da cephesi bulunmaktadır. Cevdet Kerim Caddesi'ne bakan cephesinde, sofa 2. katta çıkma yapmıştır ve 1-1-1 pencere düzenindedir. Ara sokağa bakan cephesinde ise iki oda çıkma yapmış ve 2-2-2 pencere düzenindedir. Dikdörtgen formlu pencereler sövelidir. Çıkmaların altı payandalar ile desteklenmiştir.

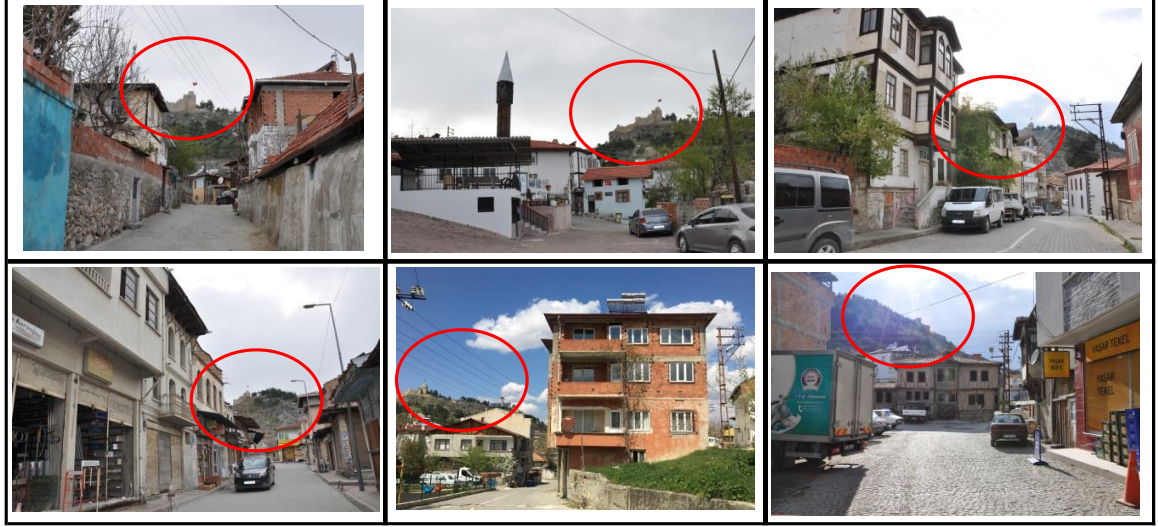
Şekil 21. Sokak/Cadde Kale manzarası

Rota güzergâhı üzerinde dikkat edilecek yapılar ile birlikte, tescilli yapılara da değinilmiştir. Güzergâhlar üzerinde bulunan yoğunlukla konutlar olmak üzere anıt yapılar hakkında da bilgiler aktarılmıştır. Geleneksel konutların yerleşimlerinde kale manzarası önemli rol oynamaktadır. Neredeyse her sokaktan / caddeden kale manzarası görmek mümkündür (Şekil 21).
