BETONARME BİNALARDA GÖZLENEN HASARLAR, NEDENLERİ VE ÖNERİLER

DAMAGES OBSERVED IN REINFORCED CONCRETE BUILDINGS, CAUSES AND RECOMMENDATIONS

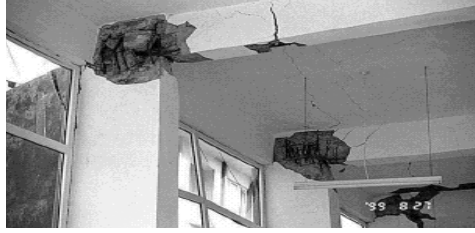
Şekil 3’de, kolon-kiriş birleşim bölgesinde etriye yetersizliğinden kaynaklanan mafsallaşma ve kirişte oluşan eğilme çatlakları görülmektedir.

Şekil 3. Düğüm noktasında mafsallaşma ve kirişte eğilme çatlakları [3]

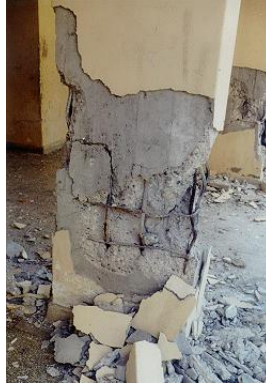
Kolonlarda normal kuvvet hâkim durumda iken, kolon boyutlarına göre yön değiştiren eğilme momenti veya kesme kuvveti hasara sebep olur. Daha önce olan depremlerin ardından hasar incelemeleri yapıldığında, kolonda kesme kuvveti taşıma gücü yetersiz ise yani, kolon uç bölgelerinde yeterli etriye sıklaştırılması ve donatı filiz boyları gibi detaylara dikkat edilmemişse, bu tür hasarlarla karşılaşıldığı saptanmıştır. Bu durumda, kolonda yaklaşık 45° eğimli kesme çatlakları oluşur. Kolonlarda yeterli etriye yoksa eğik kesme çatlakları gevrek kırılmaya neden olur. Şekil 7’de, kesme ve eğilme etkisi ile oluşan kolon hasarı görülmektedir.

Şekil 7. Kesme ve eğilme etkisiyle meydana gelen kolon hasarı [6]

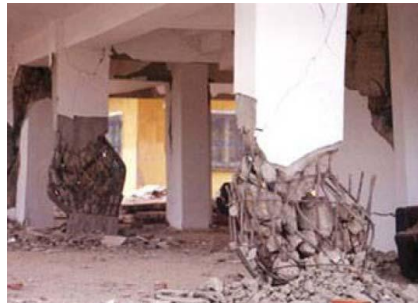
Kolonlarda burkulma hasarı, özellikle kolon uç bölgelerinde etriyenin seyrek olduğu durumlarda karşılaşılr ve bu istenmeyen bir durumdur. Çünkü donatının burkulması, kolon başının dağılmasına ve aksenal yük altındaki kolonda kısalmaya sebep olur (Şekil 8). Kısalma sonucu kolon boyutlarında oluşan değişiklikler, kuvvetlerin farklı bir şekilde yeniden dağılımına neden olur.

Şekil 8. Kolonda burkulma hasarı [7]

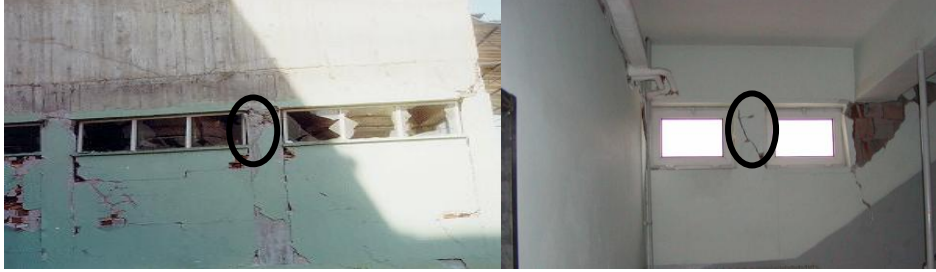
kolon ise, hasarın oluşmasında kesme kuvveti etkilidir. Kesme kuvveti nedeni ile ani olarak oluşan bu hasar, yapının toptan göçmesine bile sebep olabilir. Kısa kolon hasarı, kolon yüksekliği boyunca devam etmeyen ara bölme duvarlar, kolon üst kısmına yakın konulan süs kirişler gibi taşıyıcı olmayan elemaların tasarımında veya fabrika ve okul gibi binalarda sıklıkla kullanılan bant pencerelerde (Şekil 9) oluşabilir.

Şekil 9. Zemin katta perdeden kolona geçerken kısa kolon hasarı [5,6]

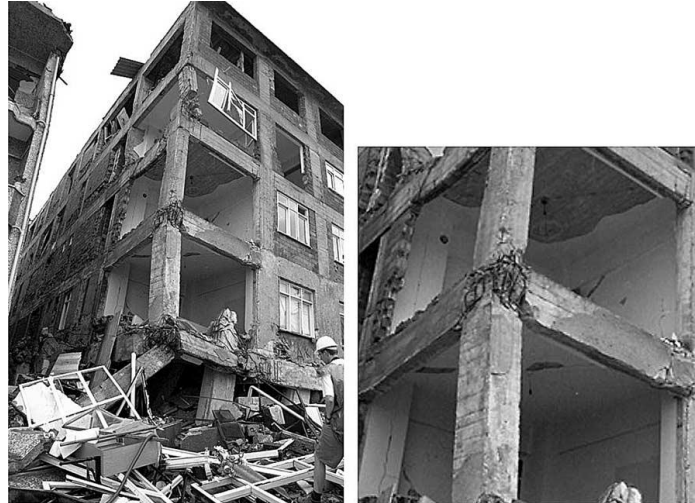
Yatay yükler altında kolon-kiriş birleşim yerleri en çok hasar gören bölgelerden biridir (Şekil 10). Hasar nedenleri araştırıldığında, bu bölgelerde etriye sıklaştırılması, donatı filiz boyları gibi gerekli detaylara önem verilmediği görülmektedir. Kiriş-kolon birleşim bölgesinde meydana gelen çatlama ve hasarlar, sistemin yatay yük taşıma kapasitesini ve rijitliğini doğrudan etkilediğinden, bu konuda özen gösterilmelidir [4].

Şekil 10. Kolon-kiriş birleşim yeri hasarı [3]

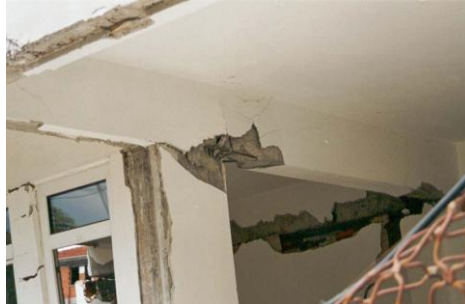
Eğilme çatlakları mesnetler civarında çok genişse, kiriş ağır hasarlıdır (Şekil 11). Ancak eğilme çatlaklarının yanında, kesme çatlakları da varsa kiriş, ağır hasarlı olduğu gibi, tehlikeli duruma gelir. Çünkü kesme çatlakları sünek olmamaktan ileri gelen gevrek ve istenmeyen bir kırılma türüdür.

Şekil 11. Kiriş hasarı [7]

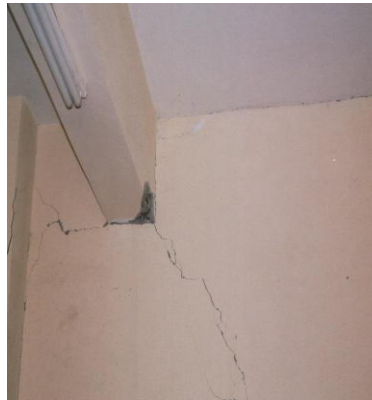
Ayrıca, bir kirişe dolaylı olarak mesnetlenen bir başka kiriş yani saplama kiriş var ise, bu bölgede de eğilme ve kayma çatlakları oluşabilir (Şekil 12). Bu tür kirişlerden kaçınılmalıdır, ancak zorunlu hallerde özel önlemler alınmalıdır.

Şekil 12. Kirişin yakın mesafedeki kolona mesnetlenmeyip, kirişe saplanması sonucu oluşan çatlamlar

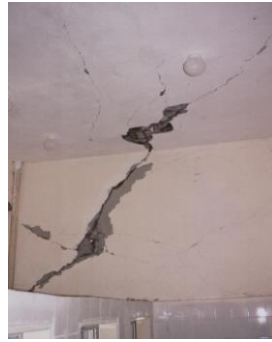
Döşemelerde görülen çatlaklar genellikle düşey yükler sonucu oluşur ancak, yatay yüklerin ortaya çıkmasıyla artar. Çok önemlileri dışında, döşeme çatlakları taşıyıcı sistemin güvenliğini çok fazla etkilemez. Şekil 13’de döşeme çatlağına ait bir örnek görülmektedir. Büyük açıklığa sahip kirişli döşemelerde altta açıklıkta çatlaklar görülebilir. Ayrıca, döşemenin kirişle birleştiği yerde, üstte mesnette kiriş kenarına paralel çatlaklar meydana gelebilir [2].

Şekil 13. Duvarda kesme çatlağı ve döşemede sürekliliği

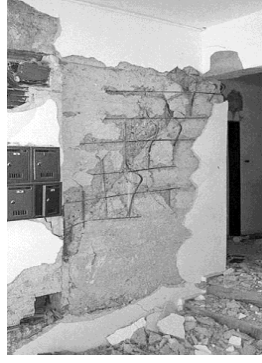
Perdede eğilme çatlaklarına pek rastlanmaz. Daha çok X şeklinde kesme çatlakları meydana gelir. Ancak bu tür çatlama sünek olmadığı için istenmeyen bir durumdur ve güç tükenmesine yol açar (Şekil 14).

Şekil 14. Perdede meydana gelen kesme hasarı [3]
