YIĞMA YAPILARDA OLUŞAN HASARLAR, NEDENLERİ VE ÖNERİLER

İffet Feyza ÇIRAK*

DAMAGES OBSERVED IN MASONRY STRUCTURES, CAUSES AND RECOMMENDATIONS

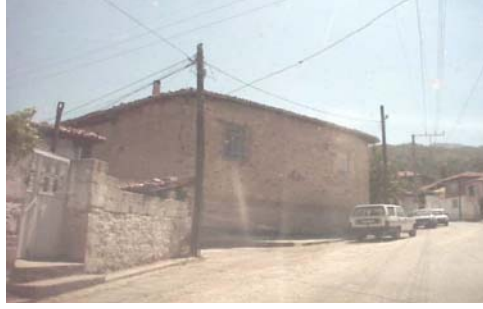
malzemenin özelliklerine göre farklı davranışlar sergileyebilir. Şekil 1’de tipik bir yığma yapı görülmektedir.

Şekil 1. Tipik bir yığma yapı [1]

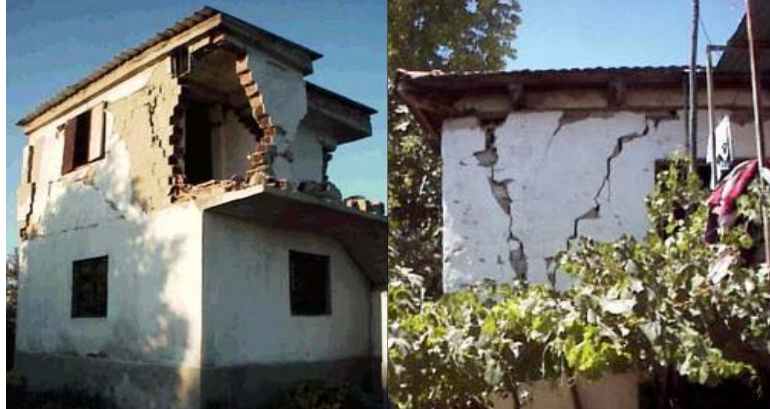
Yığma yapı hasarları, genellikle duvarda çatlaklar, temelde oturmalar ve kullanılan malzemenin bozulması veya şekil değiştirmesi şeklinde oluşur. Şekil 2’de yığma yapılarda oluşabilecek tipik hasarlar görülmektedir.

Şekil 2. Yığma yapılarda görülen farklı hasarlar [2]

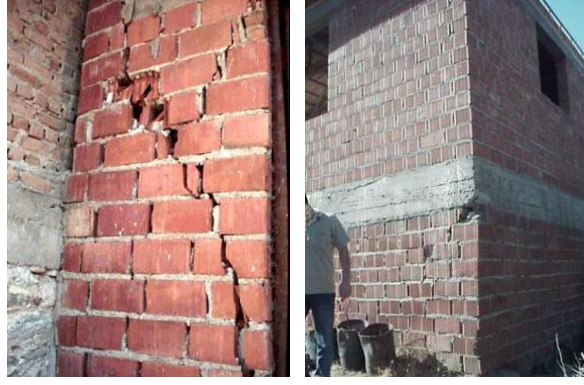
Yığma yapılar, betonarme yapılara kıyasla dayanımı daha az olan yapılardır, temel oturmalarına karşı çok hassastırlar. Temeldeki oturmalar duvarda çatlaklara neden olur (Şekil 3). Yığma yapılarda, duvarda oluşan her tür çatlak taşıyıcı sistemi etkiler [3].

Şekil 3. Yığma yapıda oluşan duvar hasarları [1]

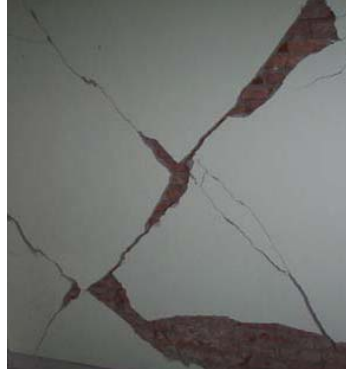
Farklı oturma şekillerine göre farklı çatlaklar oluşur. Yığma yapılar, çekme gerilmelerine karşı zayıftır ve güç tükenmesini bu gerilmeler kontrol eder. Dolayısıyla, depremde meydana gelen yatay kuvvetler duvarları kesme kuvveti ile zorlar (Şekil 4).

Şekil 4. Yığma duvarda oluşan tipik kesme çatlakları [4]

Bu zayıflık duvarda donatı kullanılarak giderilmeye çalışılır. Ancak bu tür donatılı duvar uygulaması ülkemizde yaygın değildir. Özellikle, küçük yerleşim birimlerinde donatısız yığma yapı yaygın olarak kullanılır [5].

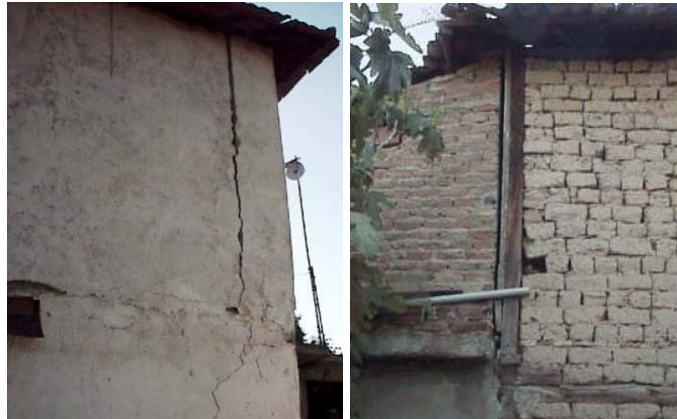
Depremde, yığma yapılarda duvarda çatlama veya kısmi yıkılma olabilir (Şekil 5).

Şekil 5. Yatay ötelenmeden dolayı köşe noktalarda oluşan ayrışmalar [1]

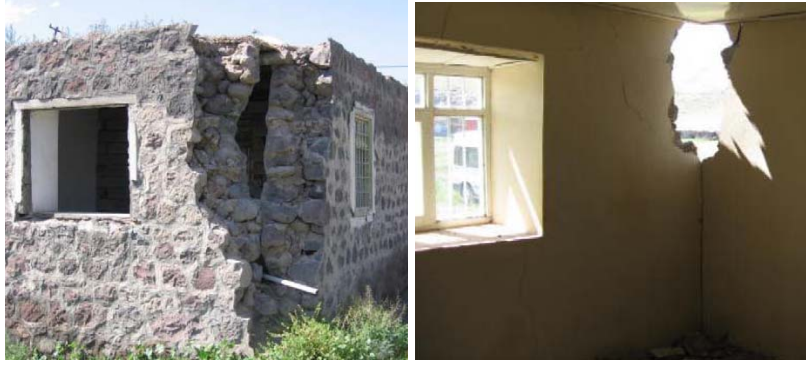
Bazı durumlarda ise birleşim bölgelerinde hasarlar meydana gelir (Şekil 6).

Şekil 6. Yığma yapılarda birleşim bölgelerinde oluşan ağır hasarlar [6]

Bu, duvarda kullanılan malzemenin özelliğine göre de değişir. Tuğla ve dolu beton briket, hafif beton briket gibi malzemeler ve bunların bağlayıcı olarak harçlarla birlikte oluşturduğu duvarlar, homojen değildir. Doğal taşlarla örülmüş duvarlarda da aynı durum mevcuttur. Doğal taşlardan oluşan moloz taş duvarlarda, derzler gelişigüzel bir şekildedir.

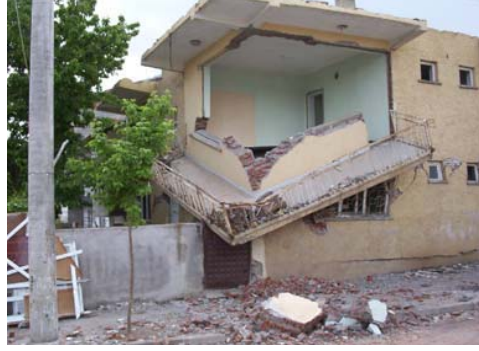
Yığma yapılarda yapılan bir başka uygulama hatası ise, yapının sokağa veya caddeye bakan cephesinde, büyük açıklıklı kapı ve pencere boşlukları bırakmaktır. Bu boşluklar ise, yönetmelikteki boşluk oranları ile çelişkili olacağından, ön cephe betonarme kolonlara

taşıtılmaya çalışılmaktadır. Böylece, aynı yapı içinde elastik özellikleri çok farklı iki değişik malzeme kullanılarak yapıda rijitlik düzensizlikleri meydana gelmekte ve bu nedenle deprem sırasında yapıda burulma etkilerinin oluşmasına olanak tanınmaktadır (Şekil 8).

Şekil 8. Yığma yapıda ön cephedeki boşluktan kaynaklanan hasar [4]
