Koçyiğit, Fazilet (2022). "Sabuncuoğlu Şerefeddin Darüşşifası'nın Renovasyonu Üzerine Gözlemler". *Amasya Üniversitesi Sosyal Bilimler Dergisi (ASOBİD)*. Amasya Özel Sayısı, s. 27-48.

## SABUNCUOĞLU ŞEREFEDDİN DARÜŞŞİFASI'NIN RENOVASYONU ÜZERİNE GÖZLEMLER OBSERVATIONS ON THE RENOVATION OF THE SABUNCUOĞLU ŞEREFEDDİN DARÜŞŞİFA (HOSPITAL)

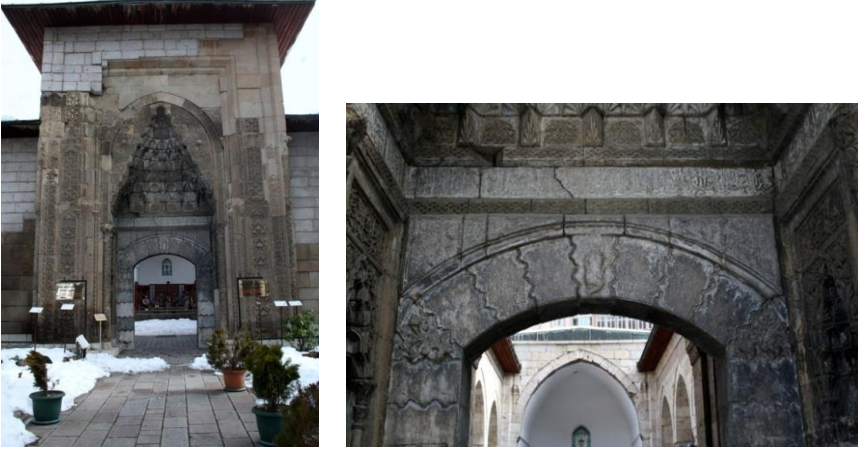
**Görsel. 2 :** Darüşşifa'nın tek satırlık kitabesi

Amasya İl merkezinde Mehmet Paşa Mahallesinde yer alan eser, taç kapısının üzerindeki tek satırlık kitabesine göre; H.708 (M.1308-1309) yılında İlhanlı hükümdarı Sultan Olcaytu Mehmed Han'ın karısı İlduş Hatun'un kölesi olan Anber bin Abdullah tarafından inşa ettirilmiştir (Görsel.1-2). H. Hüsameddin yapının banileri olarak İlduş Hatun'un kölesi Anber bin Abdullah ile Anadolu Emiri Ahmed Bey'i belirtse de kitabede Anadolu Emiri Ahmed Bey'in ismi yer almamaktadır. Darüşşifa'nın H. 712 (M. 1312) yılında düzenlenmiş vakfiyesi ise günümüze ulaşmamıştır (Cantay, Gönül, 1991: 5).

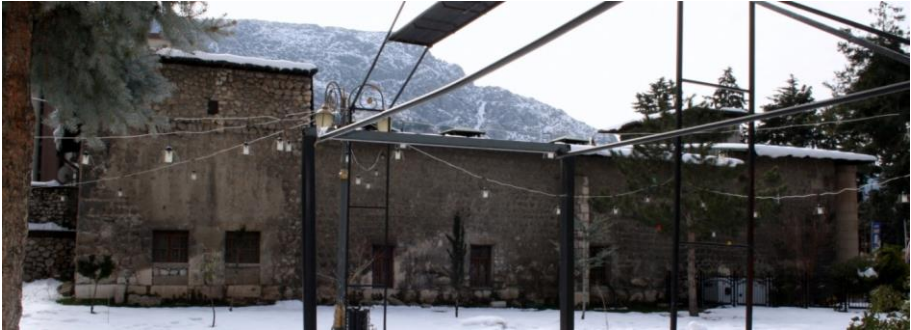
**Görsel. 7:** Darüşşifa'nın kuzey cephesi

yapıda aydınlatma beden duvarlarına açılan mazgal pencerelerle sağlanmaktadır, ancak 1945 yılı onarımlarında bu pencerelerin bir kısmı kapatılmıştır ve kuzeydođu odasına büyük boyutlu yeni bir pencere yapılmıştır. Günümüzde de yapının kuzey cephesinde yer alan odalardaki mazgal pencereler kapatılmış olup yerlerine büyük boyutlu pencereler yapılmıştır (Görsel. 7-8). Güney cephede yer alan odalarda ise pencere açıklığı bulunmamaktadır. Yapının temel işlevinin darüşşifa olması göz önüne alındığında; bu kapalı mekânlardan, kemerlerle üç bölüme ayrılmış uzun dikdörtgen formundaki odaların hasta kođuşları olarak değerlendirildiđini düşünebiliriz. Diğer odaların ise doktorların kullanımına ve ilaçların saklanması için tahsis edilmiş olabileceđini ileri sürebiliriz. Yapının güneydođu köşesindeki oda ise sonradan H.1076 (M.1665) yılında vefat eden, Darüşşifa Şeyhi, Şamlar Şeyhi eş-Salih el Halveti'nin türbesi olarak düzenlenmiştir (Urak, 1994: 415).

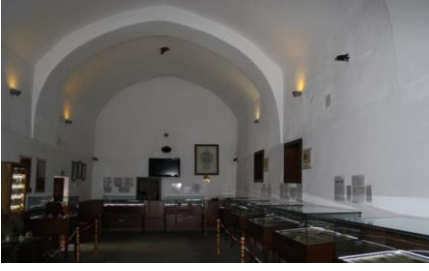
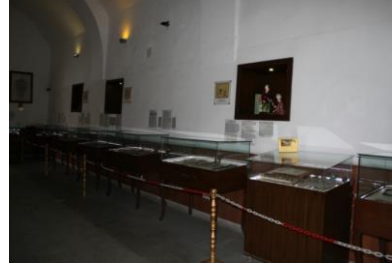
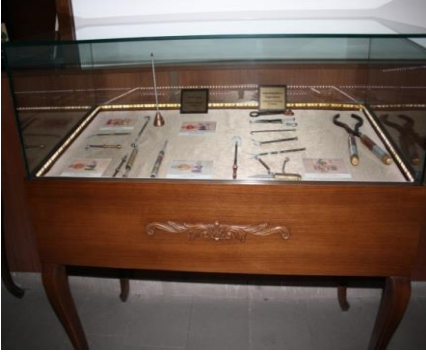
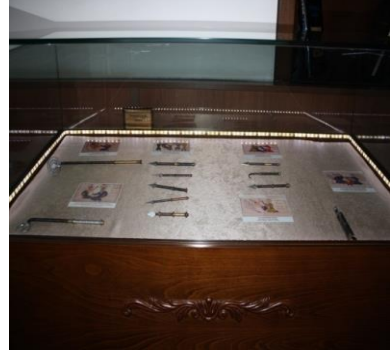
**Görsel. 10:** Darüşşifa'da kullanılan tıbbi malzemeler ve sergi elemanları

malzemeler sergilenmektedir. Bu eserlerin sergilenmesinde taşınabilir sergi elemanları kullanılmış ve duvarlara küçük nişler açılmıştır (Görsel. 10). Yapının güneyinde yer alan diğer oda ise tuvalet olarak kullanıma sunulmuştur (Görsel. 11). Yapının kuzeyinde yer alan üç kemerli, tek mekânlı odada ise zihinsel rahatsızlıkların tedavisinde kullanıldığı ileri sürülen müzik aletleri sergilenmektedir. Bu aletler de taşınabilir sergi elemanları ile sergilenmekte olup bazı durumlarda kapı ve pencere açıklıkları niş şeklinde değerlendirilmiştir (Görsel. 12). Kuzey cephede yer alan diğer oda ise mutfak olarak çalışanların kullanımına sunulmuştur. Mekânların konumlanması ve mekanlar arası sirkülasyon eserin yeni işlevine uygunluk göstermektedir.

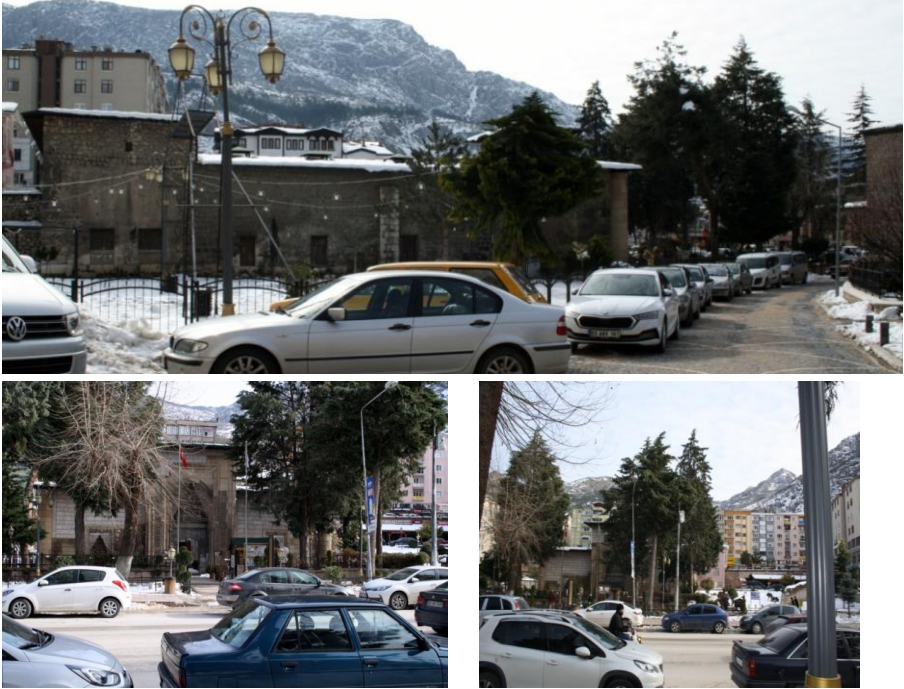
**Görsel. 13:** Darüşşifa'ın otopark olarak kullanılan yan ve ön yolları

Kent merkezinde Yeşilirmak'ın kıyısında bulunan Darüşşifa'ya ulaşım, gerek yaya olarak gerekse araç vasıtasıyla kolaylıkla sağlanmaktadır; ancak işaret ve yönlendirme levhalarının yetersizliği, yerli ve yabancı ziyaretçilerin yapıya ulaşımını zorlaştırmaktadır. Yapının kendine ait bir otoparkının bulunmaması ve araçların yol kenarlarına park edilmesi çevresel

etkinlik açısından bir sorun olarak karşımıza çıkmaktadır (Görsel. 13). Yapı, anayol üzerinde yer alması sebebiyle yapılı çevre içerisinde kaybolmamıştır ve aynı aksta yer alan Mustafa Bey Hamamı, Mehmed Paşa Cami gibi tarihi eserler vasıtasıyla çevresiyle uyum içerisinde (Görsel.1). Yapılan restorasyonlarla yapının çevresindeki konutlar yıktırılarak görünürlüğü artırılmıştır.

Yapının yeniden işlevlendirilmesinde eksik kalan hususlardan biri, kendine ait otoparkının olmaması ve insanların araçlarını yol kenarlarına park etmesidir. Coğrafi koşulları nedeniyle Amasya İlinin genelinde otopark sorunu bulunmaktadır. Yol kenarları belirli saatler aralığında ücretli otopark olarak değerlendirilmektedir. Müzenin önünden geçen yolda da bu şekilde değerlendirilmiş bir otopark bulunmaktadır; ancak

müzenin kendine ait bir otoparkının bulunması ziyaretçiler açısından faydalı olacaktır. Müze, yaya ve araç trafiğinin yoğun olduğu bir cadde üzerinde yer almaktadır; bu sebeple belediye ile yapılacak görüşmeler sonrasında müze girişinin bulunduğu yere trafiği yavaşlatmak maksadıyla tümsek ve yayaların güvenli geçişini sağlamak amacıyla da yaya geçidi yapılması sağlanmalıdır. Diğer husus ise yönlendirme ve işaret levhalarının yetersizliğidir, bu durum şehre yabancı olan turistlerin müzeyi bulmalarında sorun teşkil etmektedir.
