Dini Yapıların Dönüştürülmesinde Mevcut Yapı Bileşenlerinin Yeni İşlevdeki Karşılıkları: Kilise ve Cami Dönüşümleri

Conversions of Existing Building Components in New Function in Transformation of Religious Buildings: Church and Mosque Transformations

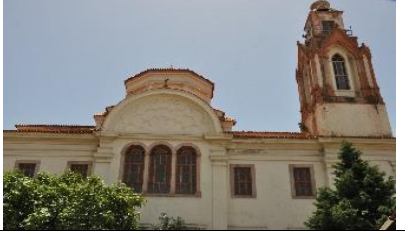
YAPININ ADI	YAPIM TARİHİ	YAPI GÖRSELİ	
Hagios İoannes Kilisesi	1870

Hagios İoannes Kilise-Camii (Saatli Camii) Yapı Analizi Bulguları

Yapının Tarihesi; Saban (2010) tarihli yüksek lisans tezinde, yapının 1870 yılında Balıkesir’in Ayvalık ilçesinde bulunan Rumlar tarafından Hagios İoannes Kilisesi olarak inşa edildiğinden bahsetmiştir. Yapının batı tarafında bulunan çan kulesinin, günümüzde saat kulesi olarak kullanılmasından dolayı yapıya saatli cami denildiği, yöre halkı ile yapılan sohbet esnasında belirtilmiştir. 1924 yılında yaşanan mübadeleden sonra bölgede Müslüman halkının artması, ibadet gereksinimleri ve etrafta başka cami olmaması dolayısıyla 1928 yılında camiye dönüştürülmüştür. 1944 yılında Ayvalık’ta meydana gelen deprem sonrasında kilisenin

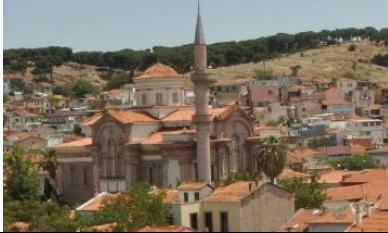
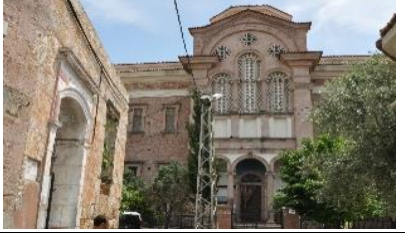
Hagios Georgios Kilisesi	18. yy - 19.yy

Hagios Georgios Kilise-Camii (Çınarlı Camii) Yapı Analizi Bulguları

Yapının Tarihiçesi; Balıkesir ili Ayvalık'ta merkezi bir konuma sahip olan Hagios Georgios kilisesi, Saban (2010)'ın yüksek lisans tezinde bahsettiği üzere, Papaz İkonos'un ölümünden kısa bir süre sonra tamamlanmıştır. Hagios Georgios Kilisesi yöre halkının anlatımına göre, bahçesinde bulunan çınar ağacından dolayı kilise camiye dönüştürüldükten sonra Çınarlı cami adını almıştır. Yapının bulunduğu bölgede cami olmaması, dönüştürülmesinde etkili olmuştur. 1923 yılında Yunanistan ile Türkiye arasında olan Nüfus Mübadelesinden sonra bölgede Türklerin yoğunluğu artmış, var olan ibadet yerleri, ihtiyaca uygun olarak dönüştürülmüştür. Dönüştürülen yapılardan birini, Hagios Georgios Kilisesi oluşturmaktadır. Kiliseye dönüştürüldükten sonra mihrap, minber ve minare eklenmiştir. 1952 yılında caminin kuzeybatı tarafına eklenen minarenin kaidesinde bulunan yazıta göre, Karaağaçlı Mustafa Geniş tarafından, minarenin yaptırıldığı anlaşılmaktadır. Yine minare kaidesindeki yazıta göre, 2003 yılında meydana gelen fırtına da minare yıkılmış, Karaağaçlı Mustafa Geniş'in damadı Ahmet Karakaş tarafından yeniden yaptırıldığı belirtilmiştir. Gündoğmaz (2003), günümüzde Çınarlı Cami adı ile bilinen yapının, 2000-2005 yılları arasında Restorasyon geçirdiğini, yapının zemin ve üst örtüsünde sağlamlaştırma yapıldığını, cephe
