## **Sungurlu'nun Yörüklü Köyündeki Ergülü Baba (Sahra) Camisi (Zâviyesi) ve Bütüncül Koruma Önerileri**

Ergülü Baba (Sahra) Mosque (Zawiyah) in Yörüklü of Sungurlu and Holistic  
Conservation Recommendations

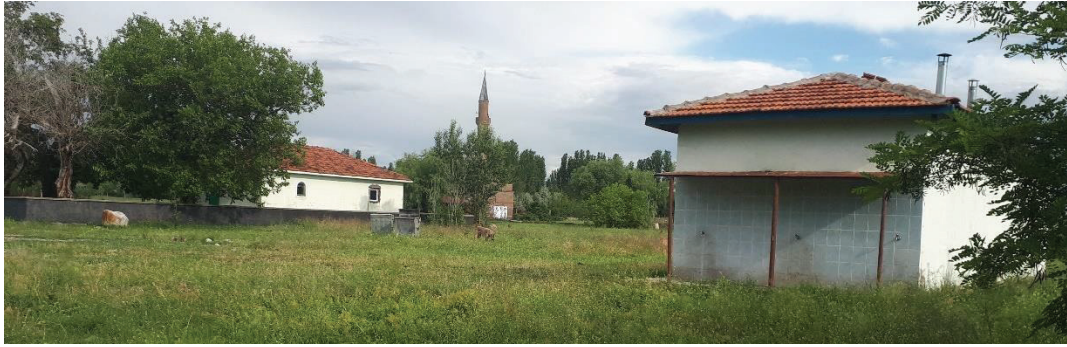
**Görsel 3.** Ergülü Baba Camisi, solda Ergülü Baba Türbesi, sağda kurban kesim binası (aşevi) ile her üçünün arasında hazire alanı.

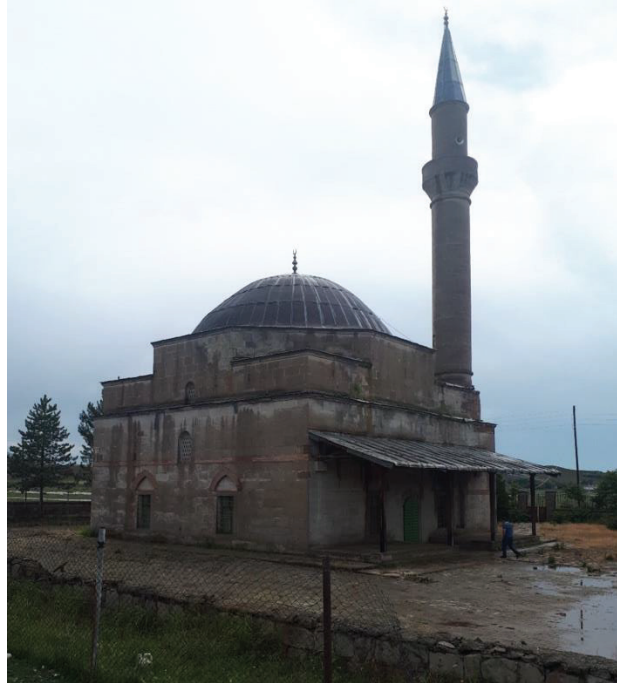
**Görsel 4.** Ergülü Baba (Sahra) Camisi'nin kuzeydoğu cepheleri

Revzen pencere şebekeleri ise alçı yerine beton kullanılarak yenilenmiştir. Son cemaat yerinin varlığı kuzey cephede cümle kapısının batısındaki dış mihraptan (Görsel 34, 35) anlaşılabilir. Birlikte kagir bir düzenleme olduğuna dair bir iz bulunmaması bugünkü kadar özensiz olmasa da ahşap bir son cemaat yeri olduğuna ikna olmamızı zorunlu kılmaktadır (Görsel 4, 35).

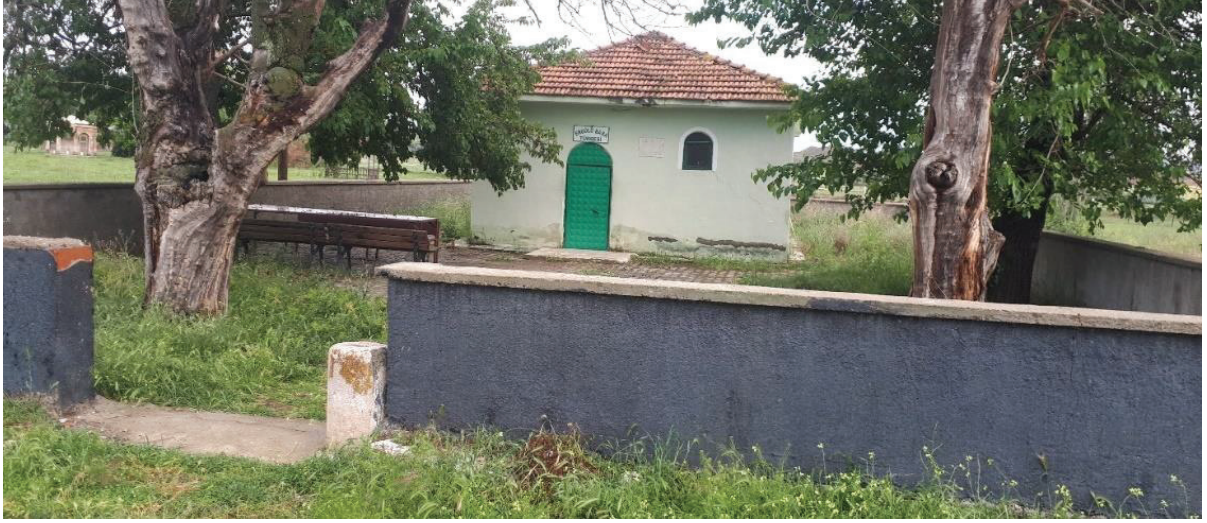
**Görsel 5.** Ergülü Baba Türbesi

Bütün özgünlüğünü kaybetmiş Ergülü Baba Türbesi ise yaz dönemlerinde artan ziyaretçi sayesinde bakımı-korunması (Ziyaretçilerin türbe bakımı konusundaki kısmi özeni de dikkate alınmalıdır) daha iyi durumdadır. Yapının üzerindeki 1886 (H.1284) tarihli ve ancak "...*Mehmet Ağa tarafından tamir edilmiştir. 1284*" şeklinde okunabilen özgün tamir kitabesi dışında -her ne kadar sıva raspası yapılmadan kesin bir şey söylemek zor olsa da- yapı, yeniden inşa edilmiştir (**Görsel. 5, 16-17**).

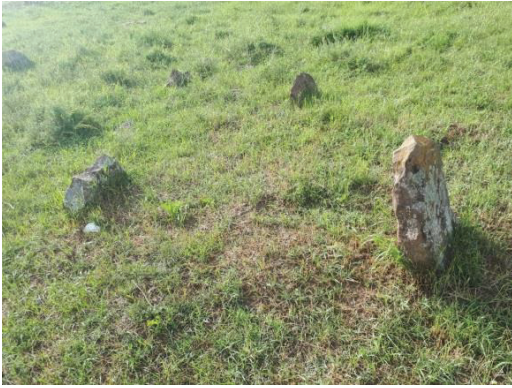
**Görsel 6.** Ergülü Baba Camisi'nin haziresinden baş (şahide) ve ayak taşı örneği.

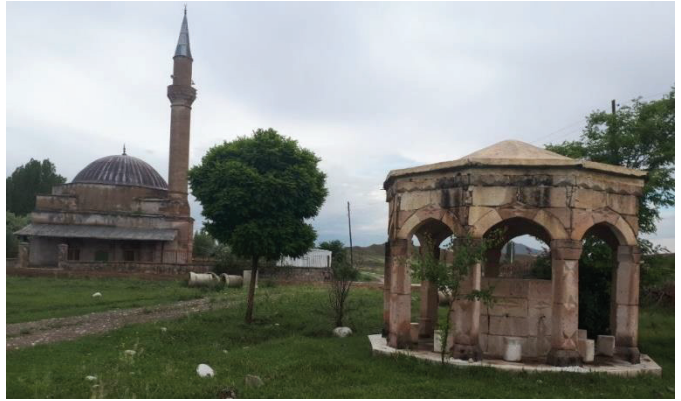
**Görsel 7.** Ergülü Baba Camisi'nin kuzey cephesi ve 1996'da inşa edilen şadırvan

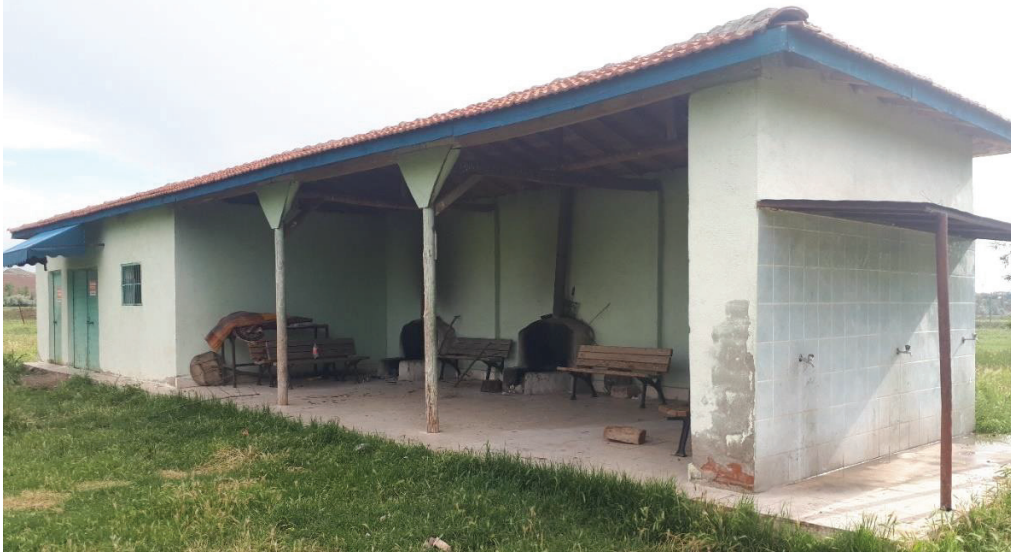
Anılan yapılardan cami ve türbe dışındakilerin tamamı tel çitlerle, cami çevre duvarı ve üzeri demir korkuluklarla, türbe ise çevre duvarı ile koruma altına alınmıştır. Ancak özellikle din görevlisinin görev yeri değiştirildikten sonra yerine görevlendirme yapılmaması nedeniyle başta cami olmak üzere tüm alan bakımsızlıktan harap duruma düşmüş, düşmeye de devam etmektedir.

**Görsel 8.** Kurban kesim, pişirim binası (aşevi)

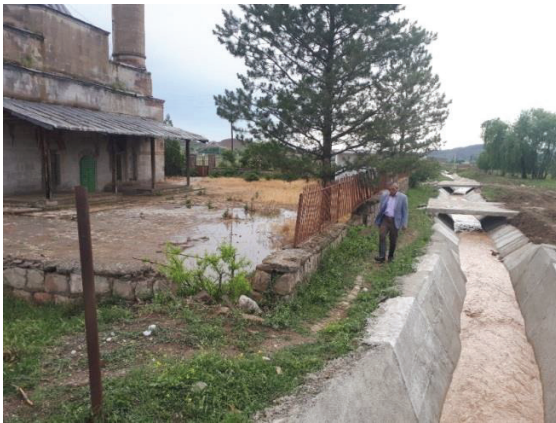
**Görsel 10.** Sel sonrası avlu ve çevre duvarına etkisi

Özellikle yağmurlu günlerde su taşkınlıkları yapıları tehdit etmekte, geri dönüşü imkansız hasarlara davetiye çıkarmaktadır. Ziyaretimizin böylesi bir güne rastlaması durum hakkında yerinde ve zamanında tespitlerde bulunmaya imkân yaratmıştır. Köye vardığımızda henüz yağmurlar yeni dinmiş ardından sel oluşmuştu. Yörüklü Köyü ile yapıların olduğu alan arasında devam eden sel nedeniyle aracımızla gidebilme imkânı kalmadığından Yörüklü Köyü Muhtarı Ahmet GÜLERYÜZ tarafından traktör ile camiye ulaşabilme imkânı olabildi. Gördüğümüz manzara başta cami olmak üzere türbe ve hazirenin tamamen kaderine terk edildiği, özellikle caminin başta avlusu olmak üzere tüm çevresi sel suları altında kalmasıydı. Caminin kuzeyinde açılan drenaj kanalı sayesinde taşkınların tahliyesi sağlanırken özellikle kot farkından dolayı diğer yönlerden akan sular yapı avlusuna akmaktaydı. Ayrıca avlunun, 1992 onarımında toprak dolguyla doldurulması harim zeminine seviye farkını ortaya çıkarmıştır. (Bunun sonucunda avlu zemininden sızan suların yapının temel ve harim zeminini yumuşatmasına, beden duvarlarının ıslanmasına, zamanla harimde oluşan nemin temellerde zemin sıvılaşması etkisiyle beden duvarları ve kubbede yapısal çatlaklara davetiye çıkaracak niteliktedir.) Nitekim bunun izlerini çevre duvarlarının yıkılmasında görmek mümkündür (**Görsel 13**). Bu koşulların oluşturduğu nem, yapının harim döşemesinde de olumsuz etkilere neden olmakta, gerek bu nemden gerek yapının kullanım dışı kalmasından dolayı zemin böcek-haşere istilasına uğramış durumdadır. Zaman zaman mülki erkânın çeşitli nedenlerle ziyaretleri sırasında ibadete hazır hale getirilse de yapıda ibadet sıhhi değildir (**Görsel 14-15**). Yerinde teşhis ettiğimiz bir durum da özellikle geçen yaz döneminde gelen ziyaretçilerin çevrede bıraktıkları sakatat ve kurban derilerinin hala etrafta bulunuyor olması bu külliye'nin bakım ve korunması konusundaki yetersizliklerin boyutunu göstermesi ve acil önlem alınmasının gerekliliğini göstermektedir.

- 3) Öncelikle yapı ve yapıları tehlikelerden uzaklaştırmak amacıyla sel taşkınlıklarına karşı caminin kuzeyindekine benzer biçimde doğu ve güneyine drenaj kanalları açılması veya yapıya gelen akıntının yönünü değiştirecek tedbirlerin alınması gerekmektedir.

- 4) Cami avlusuna yapılan toprak dolgunun kaldırılarak harim zemin seviyesiyle eşitlenmesi ve bu uygulama sırasında yapıyla avlu zemini arasında yalıtım sağlayıcı uygulamalar gerekmektedir.

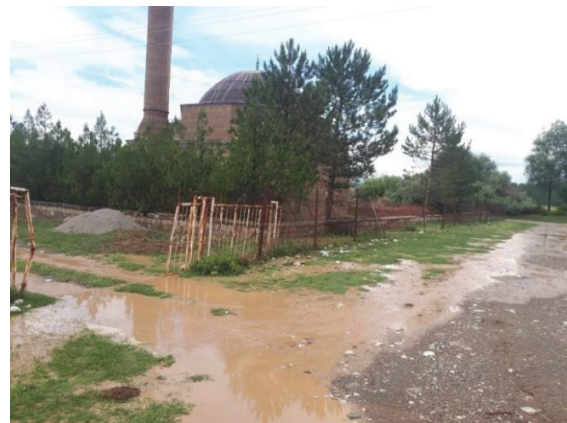
**Görsel 11.** Yağmur sonrası yapının yaşadığı tehlike

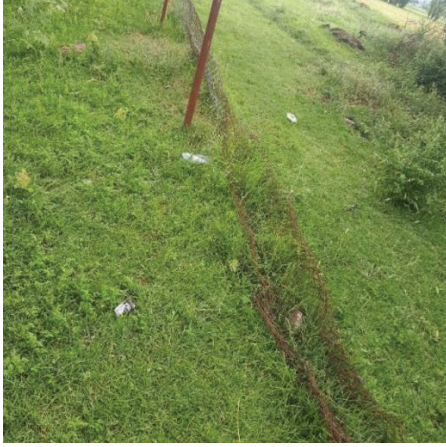
**Görsel 12.** Tel çitlerin günümüzdeki durumu

- 2) Bu koruma yaklaşımının çerçevesi belirlenmeli, bu çerçeve içine yukarıdaki yapılar ve müştemilatlarını da dahil edecek şekilde çevre duvarı inşa edilmelidir. Bu sayede alana giriş çıkışların denetimi daha kolay sağlanacaktır.

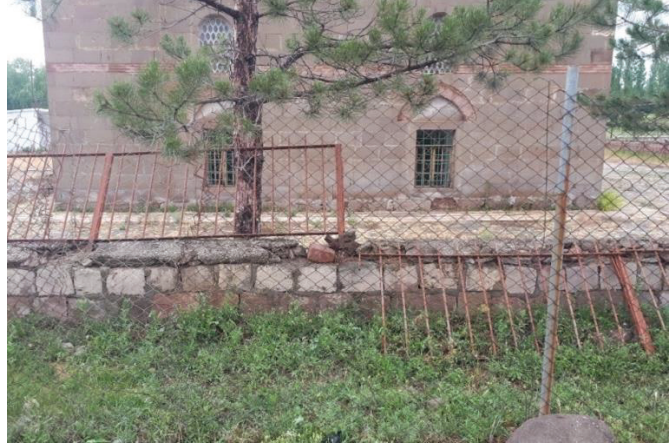
**Görsel 13.** Açısını kaybeden duvarla devrilen duvar korkuluklar

- 5) Caminin çevre duvarında oluşan hasarlar giderilmeli, korkuluklar yeniden düzenlenmeli bu yapılırken hemen doğusundaki çeşmeye doğrudan bağlantı sağlayacak bir düzenleme yapılmalıdır. Avluya bir şadırvan düzenlemesi yerine anlatisıyla günümüze gelen çeşme çevresinde abdest alma ihtiyacına yönelik bir çözüm tercih edilerek yapılar arasındaki bütünlük güçlendirilmelidir.

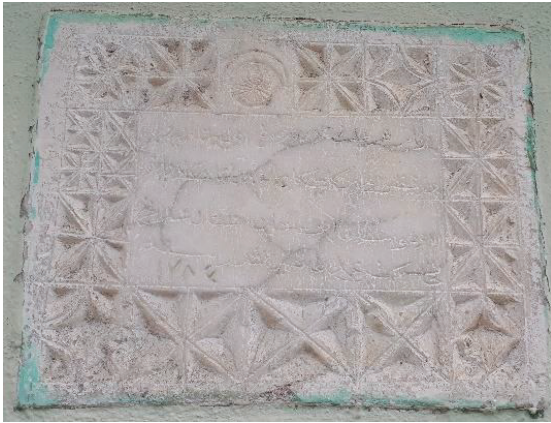
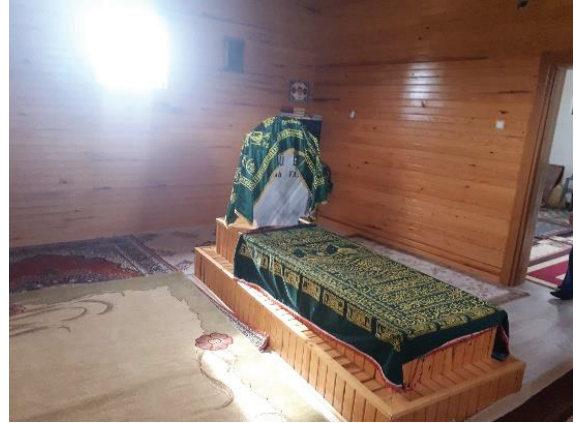
**Görsel 16-17.** Ergülü Baba Türbesi'nin tamir kitabesi (16) ve iç mekanı (17)

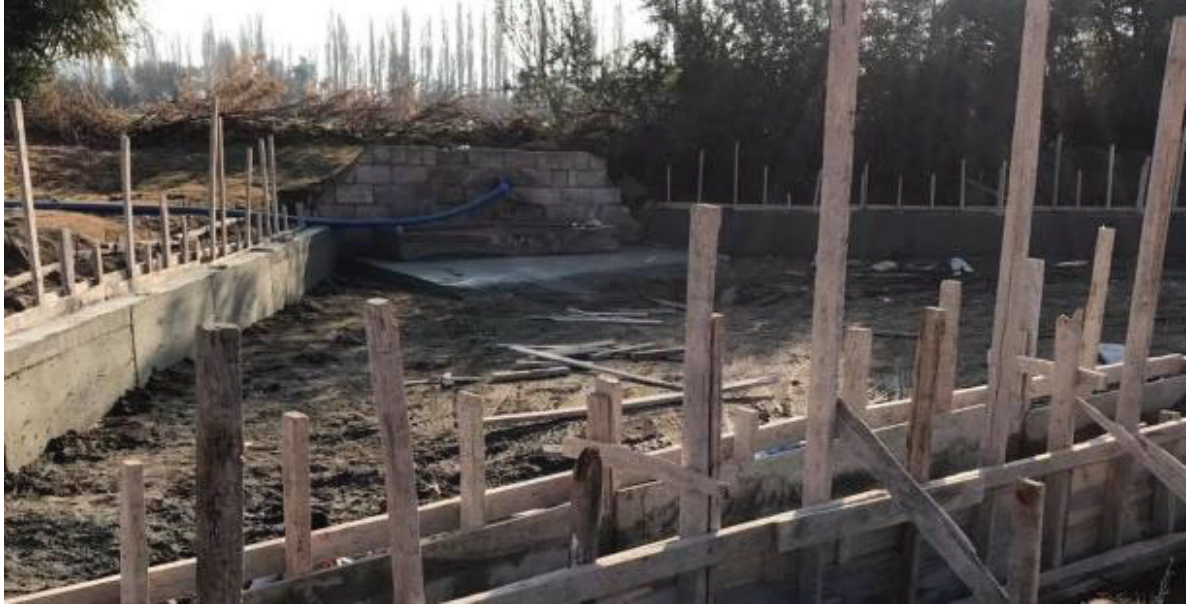
Caminin çevre duvarı dışında ve doğusunda yer alan, yakın zamanda onarılan çeşme ise Ergülü Baba'nın kerametlerinden biri ile ilişkilendirildiğinden bölge hafızasındaki anlatısıyla yaşatılmaktadır<sup>3</sup>, (**Görsel 18**).

**Görsel 18.** Ergülü Baba Çeşmesi tamirat öncesi

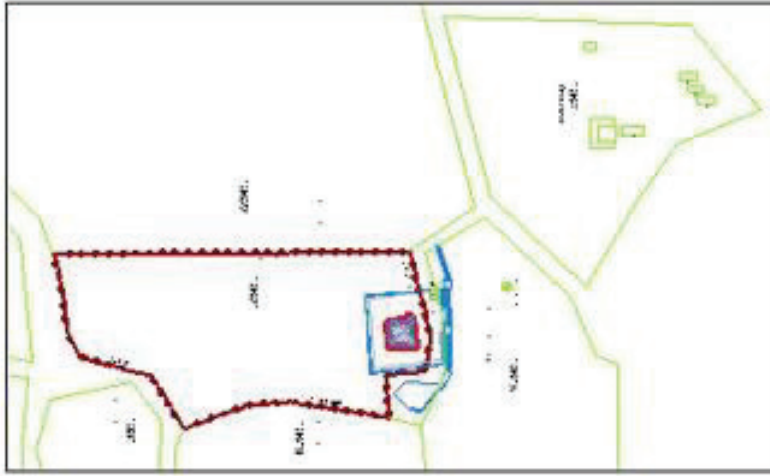
Yörüklü Köyü Türbe Mevkisinde; cami, türbe, hazire ve çeşme yapıları arasındaki mesafe alışıldık uygulamalardan farklı da olsa bu yapıların birbirleri ile bağlantılarını Ergülü Baba ortak paydası dikkate alınarak bir külliye yaklaşımıyla bütüncül korunması-onarılması-düşünülmesi gerektiği kanısındayız. Bu amaçla yapıların da bu bütünlük içinde değerlendirilmesi ve korumanın bu bütüncül yaklaşımla ele alınması gerekmektedir (**Görsel 19**).

**Görsel 19:** Sungurlu Yörüklü Köyü Ergülü Baba (Sahra) Camisi (Zâviyesi) Vaziyet Planı  
Ölçek:1/1000, (Metehan KOÇ'tan)

- 1) Ergülü Baba'nın tarihi kişiliğiyle özdeşleşmiş ve yöre hafızasında "Türbe Mevkii" olarak anılan alandaki yapıların zâviye-cami, türbe, hazire ve çeşmenin bütüncül bir yaklaşımla koruma altına alınması ve hazırlanacak restorasyon projesi ve yapılacak restorasyon uygulamasının bu hassasiyetle yürütülmesi gerekmektedir.

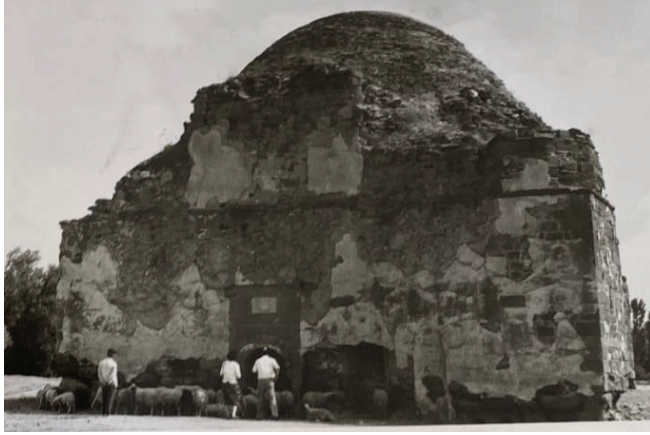
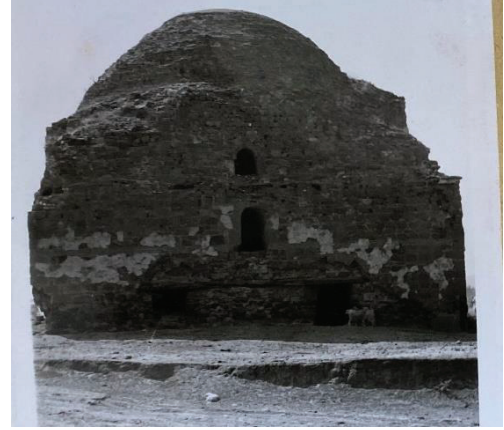
Zâviyeleri mimari olarak sınıflandırdığımızda ise; açık avlulu revaklı olanlar, dağınık yerleşimli küçük külliye oluşturanlar, ibadet ve ziyaretle ilişkili bölümlerin bağlantılı olduğu zâviyeler ile karmaşık düzendeki zâviyeler olmak üzere birden çok tipolojinin var olduğu görülmektedir. Geçirdiği onarımlarla bugünkü durumuna gelen Ergülü Baba (Sahra) Camisi'nin 1531 tarihli Ergülü Baba vakfiyesinden bir "zâviye" yapısı olduğu sonucu çıkmaktadır. Bu sonuç yapının inşa tarihinin 1531'den biraz öncesine, belki XVI.yy.ın ilk çeyreğine kadar gidebileceğini göstermektedir. 1836 yılındaki başka bir kayıta: "Ergülü Baba evladından Gazanfer b. Mustafa mahkemeye başvurarak vakfın tevliyetine (Bakım görevine) amcasının haksız müdahalesini önlemek için yeni bir berat talep etmesi..." bilgisini öğreniyoruz (BOA. Cevdet Evkaf, 10781). 1845 yılındaki diğer belgede ise dört hanelik olan köyde çiftçilik yapan ve aynı zamanda zâviyedarlık görevini de yerine getiren Gazanfer Kethüda'nın zâviyenin arazisinin hasılatından yıllık 125 kuruş aldığı kaydedilmiştir (ML. VRD. TMT. 543). Böylece 1845 yılına kadar yapının zâviye olarak anıldığı anlaşılmaktadır. 1531, 1836 ve 1845 vakfiye kayıtlarından yapının zâviye işlevini sürdürdüğü anlaşılma ile birlikte mekan ya da mekanları hakkında bilgi verilmemektedir. Ergülü Baba (Sahra) Camisi'nin günümüze ulaşan en eski Görselleri 1988-1990 yıllarına ait tescil yazışmaları ile 1992 yılında Ankara Vakıflar Genel Müdürlüğü'nün yaptırdığı onarıma aittir. Bu Görsellerde yapının kare planlı ve kubbeli tek mekandan oluştuğu anlaşılma, ayrıca aynı yıllara ait düzenlenen raporlarda ve restorasyon projesinde kare planlı tek mekânlı ve kubbeli olduğu vurgulanmaktadır (**Görsel 20-23**).

**Görsel 20-21.** Ergülü Baba (Sahra) Camisi'nin kuzey (20) ve doğu (21) cephesi, (1992 Vakıflar Genel Müd. Arşivi)

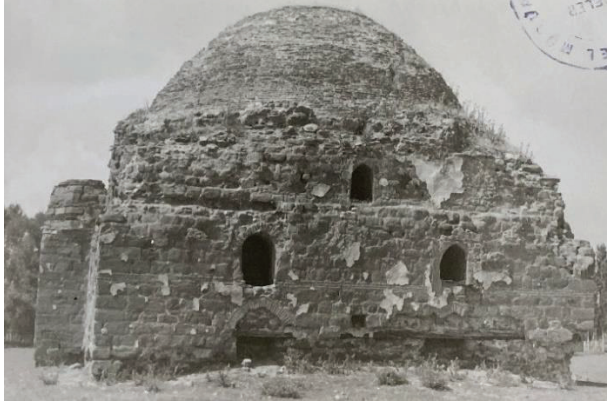
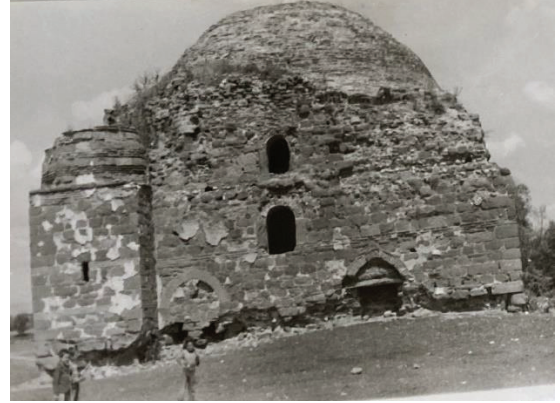
**Görsel 22-23.** Ergülü Baba (Sahra) Camisi'nin güney (22) ve batı (23) cephesi, (1992 Vakıflar Genel Müd. Arşivi)

tuğla kemerli, doğudaki sivri kemerli iken batıdaki taş, doğudaki yuvarlak kemerle yenilenmiştir (Görsel. 22, 34).

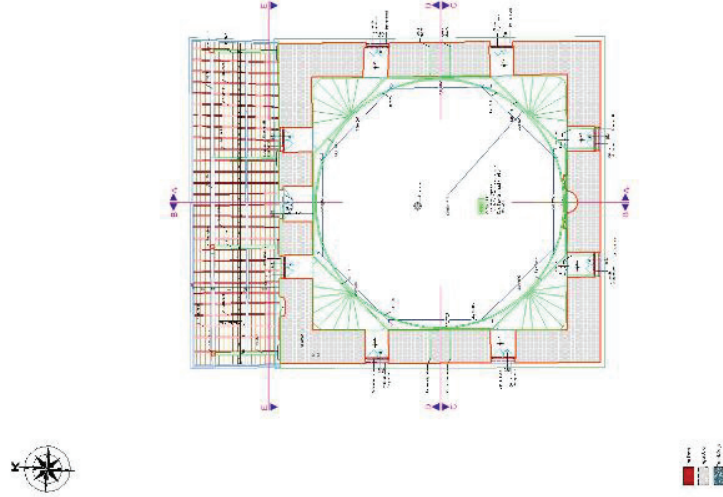
yapının 1531'den 1845 yılına kadar zâviye işlevi gördüğünü; bu işlevini ise tek mekânlı ve kubbeli ama minaresiz olarak sürdürdüğünü ileri sürebiliriz (**Görsel 24**, I. Dönem Restitüsyonu).

**Görsel 24.** Sungurlu Yörüklü Köyü Ergülü Baba (Sahra) Camisi (Zâviyesi), I. Dönem Restitüsyonu, (Metehan KOÇ ve Cemal EKİN'den)

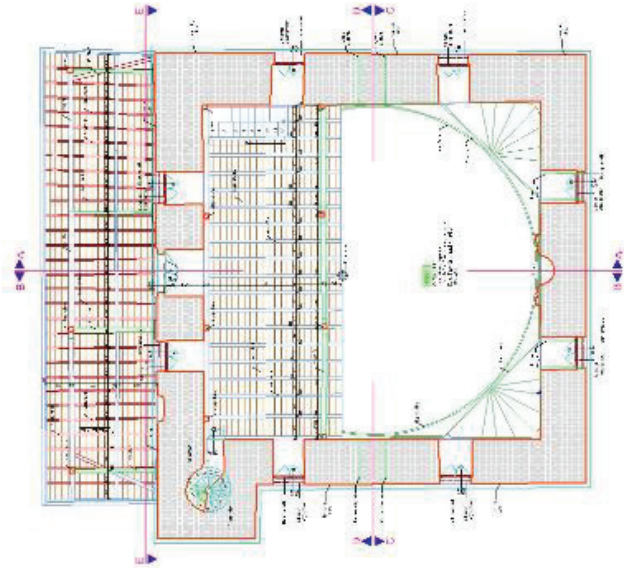
Yapının ikinci esaslı onarımını 1992 yılında geçirerek günümüze kadar ulaştığını görmekteyiz. Bu dönemde yapıdaki hasarlar belirlendikten ve eldeki veriler rapor edildikten sonra yapılan onarımda; yapıya adeta kaplama malzeme ile kabuk geçirilmiş, farklı ölçülerdeki kesme taşlar standart düzgün kesme taşlarla değiştirilmiş/kaplanmış, onarım öncesi derzler rahatlıkla görülebilirken adeta akçe geçmez derzlerle yapıdaki yabancılaştırma tüm cepheye yayılmıştır. Bu dönemde tuğla minare taş malzemeyle inşa edilmiş, minare kaidesinin batı cephesindeki mazgal pencere daha da daraltılarak yukarıya alınmış, kubbe kurşunla kaplanmış, her ne kadar yapı malzemesinde ciddi kayıplar olsa da var olanlar ya değiştirilmiş ya da kabuk-kaplama altında kalarak özgünlüğü görünmez hale getirilmiştir (**Görsel 25**).

**Görsel 25.** Sungurlu Yörüklü Köyü Ergülü Baba (Sahra) Camisi (Zâviyesi), II. Dönem Restitüsyonu, (Metehan KOÇ ve Cemal EKİN'den)

- 6) Yapının duvarlarının iç ve cephesinde belirli noktalarda yapılacak sıva raspası ile taşların sağlamlığı, derzlerin doluluk-boşluk kapasitesi gözlenmeli, duvarların taşıma kapasitesi ölçülmeli, kaplama taşların duvarlara bindirdiği yük araştırılmalıdır. Ortaya çıkacak sonuçta göre güçlendirici çözümler geliştirilmelidir.

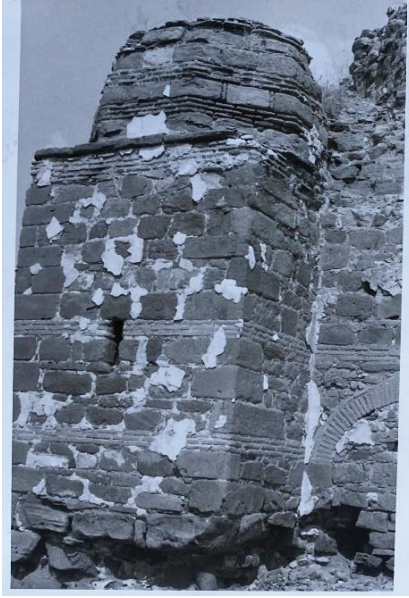
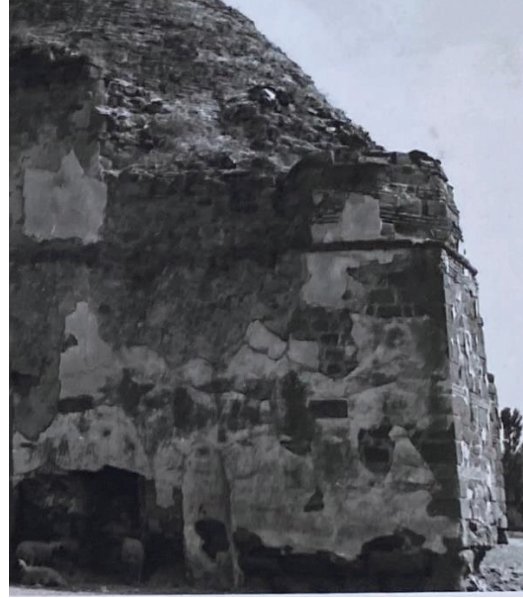
Bu durum yapıdaki özellikle batı ve kuzey cephelerdeki malzeme ve teknik farklılığı/uyumsuzluğuyla kendini göstermektedir (**Görsel 26, 27**). Almaşık teknikte inşa edilen bu cephelerde kaba yonu taş, kesme taş uyumsuzluğu malzemede, tuğla ve taş sıralarındaki uyumsuzluk teknikte farklılığa işaret eder. Yakın çevrede inşa edilmiş zâviyelerle karşılaştırıldığında bu zâviyelerin de minaresiz olduğu görülmektedir. Özellikle; Tokat'ta Sümbül Baba (1292), Halef Sultan (1292), Hamza Bey (1412), Horozoğlu (Pir Ahmet Bey, XV.yy.), Turhal Gümüştop (Dazya, 1375) zâviyeleri ile Tokat merkez Çöreği Büyük Tekkesi (XIV.yy.) yapıları minaresizdir. Sonradan minare eklenen yapılardan; Kastamonu Taşköprü Tekke Camisi (1291), Kastamonu Taşköprü Abdalhasan (Tutaş köyü) Zâviyesi (1582-83) ve Sivas Ali Baba Zâviyesi (1557) yapıları ise zâviyelere sonradan minare eklendiğinin örnekleridir. Ergülü Baba (Sahra) Camisi'ne minarenin ne zaman eklendiği ise yapıya ait 1856 (Hicri 1273) yılındaki son arşiv kaydında dönemin padişahı Sultan Abdülmecid'in fermanıyla vakfiyenin yeniden yazıldığı ve ilk ifadelerin tekrar yerleştirildiğini ve bütün binaların yeni baştan yapıldığının belirtilmesinden çıkarabilmekteyiz. Ergülü Baba Türbesi'ne ait olan ve yukarıda andığımız onarım kitabesinde 1867-68 (Hicri 1284) tarihinin bulunması da 1856 da zâviyenin onarıldığı dönemle yakın tarihtir (**Görsel 16**). XIX.yy.ın ikinci yarısında zâviyenin geçirdiği onarımda minare eklenerek camiye dönüştürüldüğü, son cemaat yerindeki mihrâbiyenin bu onarım döneminde eklendiği, devamında revaklı olmasa da bugünkünden daha anlamlı sundurma bir son cemaat yerinin eklenerek cami işlevinin tamamlandığını anlıyoruz. Bu onarım döneminden kısa bir süre sonra türbenin onarıldığının kitabesinde belirtilmesi günümüze ulaşan yapıların XIX.yy.ın ikinci yarısından sonra esaslı bir onarım-yeniden yapım geçirdiğini göstermektedir. Gerek kubbenin, gerek minarenin kalan izlerinden inşa edildikleri dönemde tuğla ile inşa edildiğini ileri sürebiliriz. Yapıda kare mekandan kubbeye geçiş sekizgen kasnak ve tromplarla sağlanmıştır. Kubbe günümüze tuğlalı halde gelebilmişken aynı malzeme ile inşa edildiğini

düşündüğümüz minare 1992 yılındaki onarımda taş malzeme ile inşa edilmiştir. Minarelerde tuğla kullanımının yaygınlığının bölgede yakın dönemlerde inşa edilmiş camilerde eskiye dayandığını ileri sürebiliriz. Çorum Han (Gülabibey, 1567), Çorum Elvan Çelebi (1750), Çorum Sungurlu Ulu (1756), Çorum İskilip Yeni Cami (Kazasker Cafer Efendi, 1767), Çorum Ortaköy Aştavul (XIX.yy), Hıdırlık (1890) ve Çorum Üçköy (1897) camileri örnek gösterilebilir.

Görsel 26-27. Ergülü Baba (Sahra) Camisinin batıdan minare gövde ve papucu (26) ile kuzey cephe ve minare (27) uyumsuzluğu (1992 Vakıflar Genel Müd. Arşivi)

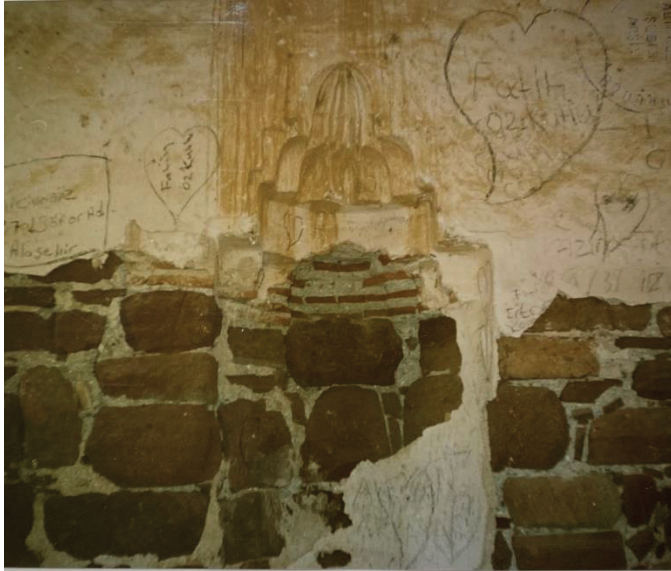
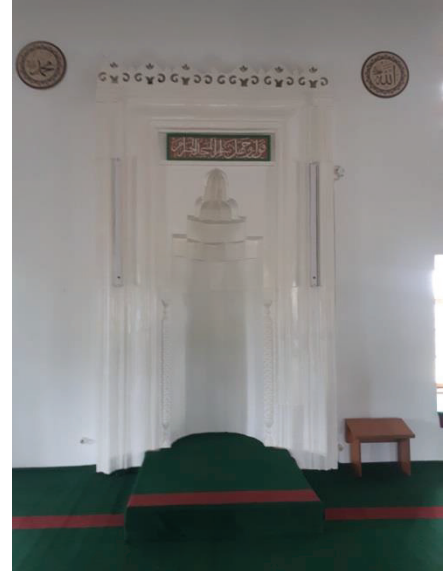
Görsel 28-29. Ergülü Baba Camisinin 1992 öncesi (28, Vakıflar Genel Müd. Arşivi) ve sonrası mihrâbı (29) uyumsuzluğu.

İç mekanda yapılan onarımda da özgün malzeme ve tekniğin göz ardı edildiği; yalın mihrap yerine neden ve hangi amaçla seçildiği bilinmeyen mihrap düzenlemesi seçilerek uygulanmış (**Görsel 28, 29**), yine aynı dönemde tespiti yapılan özgün tuğla döşemeler yerine döşemede önce beton onun üstüne ahşap kullanılması malzemeye sadık kalma noktasında görülen aksaklıklar yapının kimliğine yönelik belirsizlikler yarattığı gibi kullanım dışı kalan yapı zemininde haşerelerin yuvalanmasına zemin hazırlamıştır.

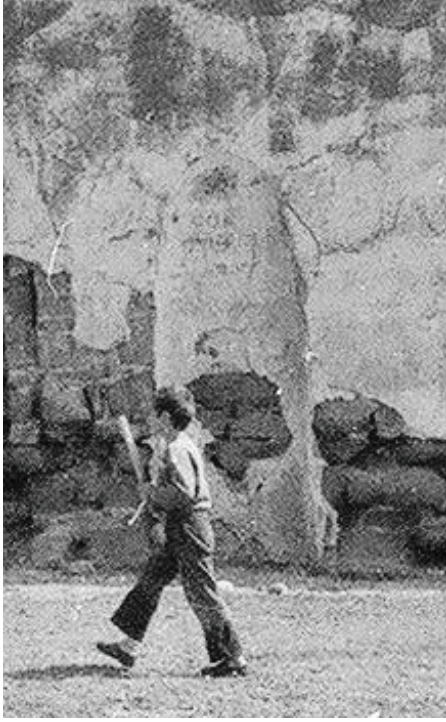
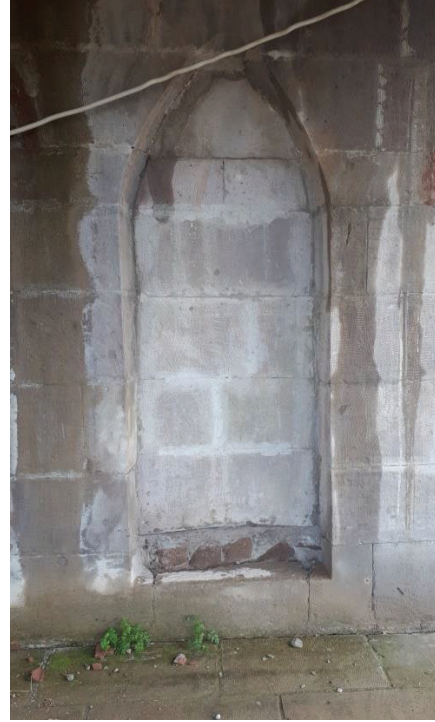
**Görsel. 30-31.** Onarım öncesi (30) ve bugünkü dış mihrap (31)

- 8) Kuzey cephedeki dış mihrap düzenlemesi aslına uygun yenilenmeli, son cemaat yeri ahşap malzeme ile yeniden tasarlanmalıdır.
- 9) Cami ile türbe arasında bulunan ve Ergülü Baba dostlarına-müridlerine ait olması muhtemel haziredeki mezar taşları restorasyon kapsamına alınarak öncelikle mezar taşlarının tespiti yapılmalı, baş-ayak taşı bütünlüğü sağlanmalı, zemin blokajı yapılarak gerektiğinde bütünlüme-tümlüme çalışmaları ile ayağa kaldırılmalıdır.

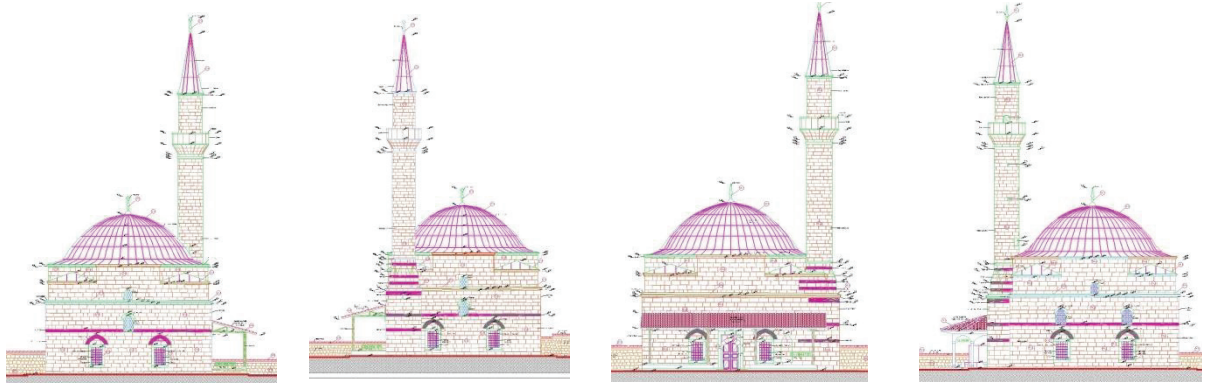
**Görsel 32.** Sungurlu Yörüklü Köyü Ergülü Baba (Sahra) Camisi (Zâviyesi), Doğu (a), batı (b), kuzey (c) ve güney (d) cepheler (Metehan KOÇ)

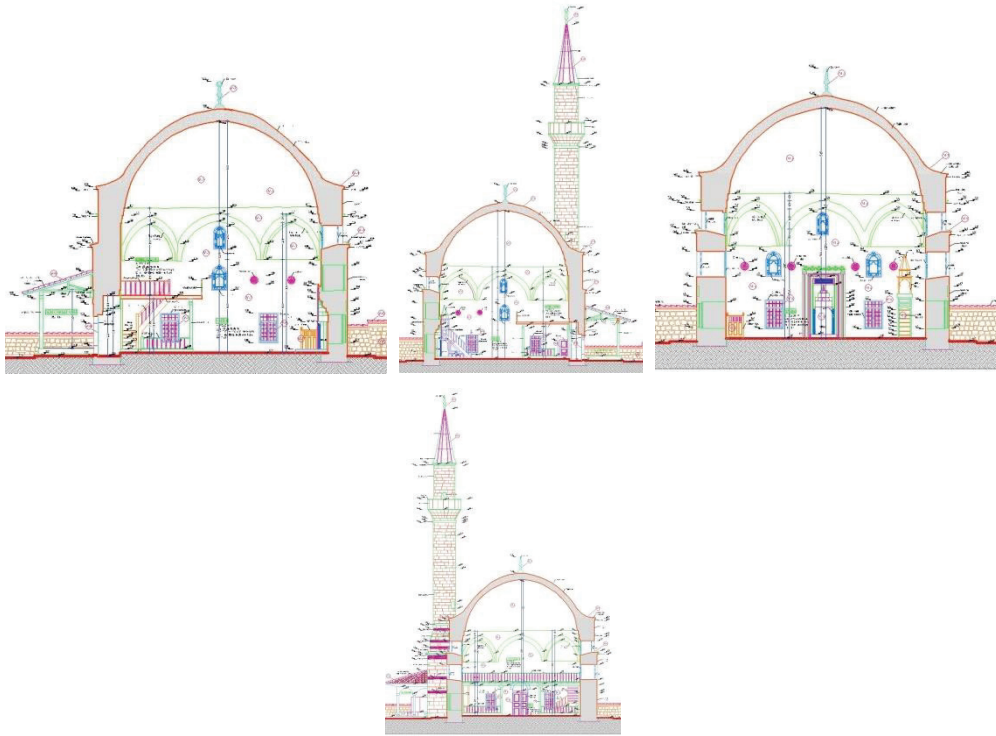
**Görsel 33.** Sungurlu Yörüklü Köyü Ergülü Baba (Sahra) Camisi (Zâviyesi), A-A (a), B-B (b), C-C (c) ve D-D (d) Kesitleri (Metehan KOÇ)

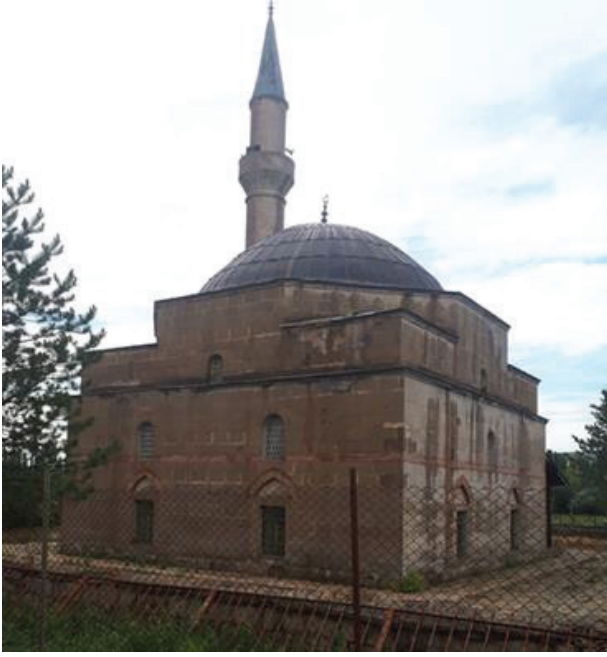
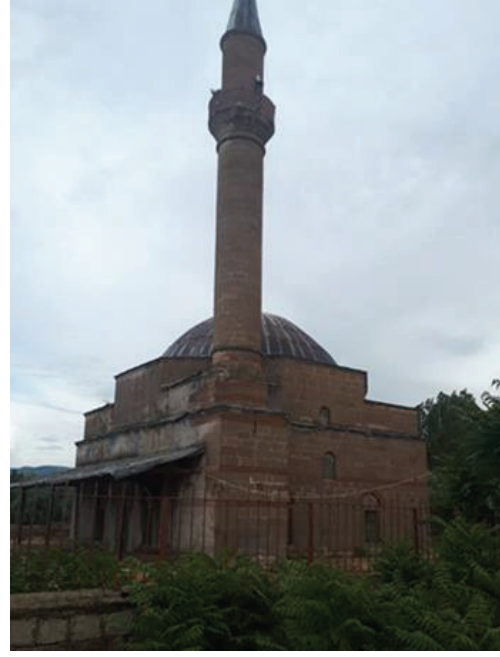
**Görsel 34-35.** Güneydoğu (34), kuzeybatı cepheler (35)

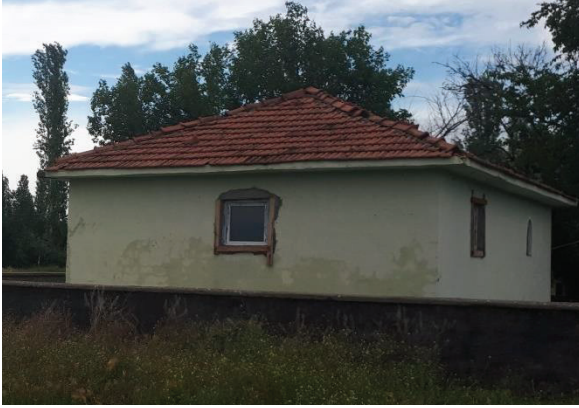
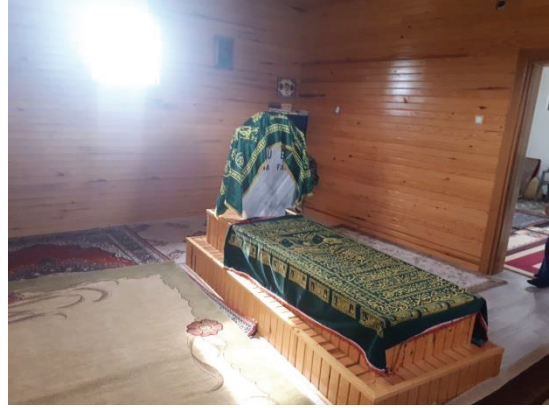
Çevre duvarı içinde bulunan ve kuzey güney doğrultuda kareye yakın dikdörtgen yapı, yakın ölçülerdeki iki mekandan oluşmaktadır. Yörede bulunan kagir türbeler yanında kare plandaki İskilip kırsalındaki ahşap türbelerle de uyumludur (Koşan, 2016: 80-92). Giriş mekanından sonraki ikinci mekanın ortasında tek sanduka bulunmaktadır (**Görsel 3, 5, 36, 37**). Onarım öncesine ait görsel olmaması, içten ve dıştan sıvalı olması (Belki yapılacak sıva raspası sonucu dönem analizi yapma fırsatı olabileceğini de göz ardı etmemek gerekir.) bugünkü haliyle türbenin özgünlüğünü kaybettiğini söyleyebiliriz.

**Görsel. 36-37.** Ergülü Baba Türbesi'nin güneydoğu cephesi (36) ve güney iç mekan (37)
