# Üniversite yerleşkelerindeki kentsel donatı elemanlarının ergonomik ve antropometrik yönden incelenmesi: Osmaniye Korkut Ata Üniversitesi Karacaoğlan yerleşkesi

## Examination of urban equipment elements in university campuses in terms of ergonomics and anthropometrics: Osmaniye Korkut Ata University Karacaoğlan Campus

Resim 1. Arařtırma alanının konumu

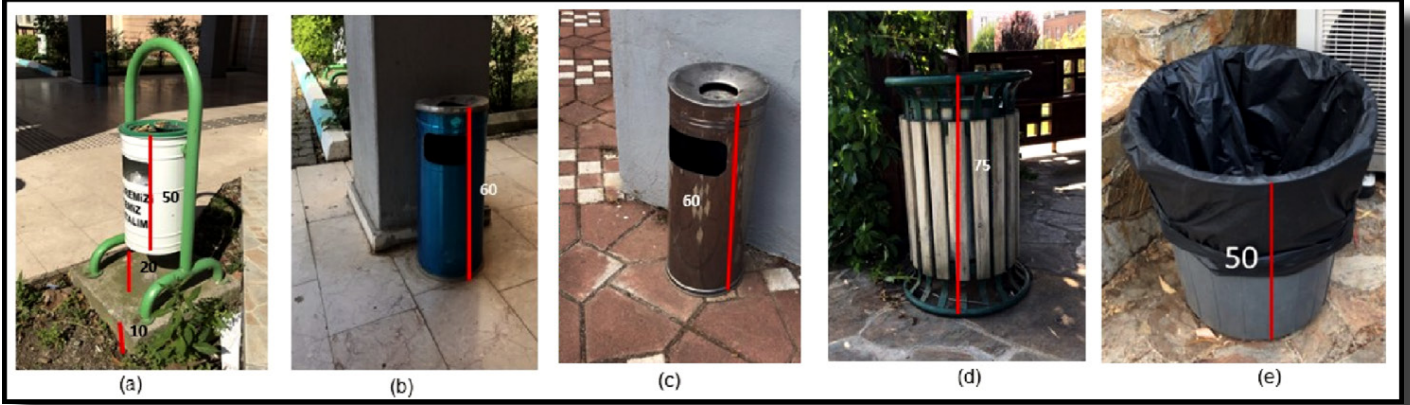
Resim 3. Yerleşkedeki çöp kutuları

Dış mekân donatı elemanlarından bir diđeri de çöp kutularıdır. Karayılmazlar'ın (2017) belirttiđi gibi çöp kutuları dış mekânlarda kirlenmeyi önlemek üzere kullanılan, deđişik malzeme, biçim ve boyutlarda yapılmış donatı elemanlarıdır. Ancak işlevini yerine getirebilmesi için çöplerin uçmasını engellemeli ve gizlemelidir. Ek olarak kullanılan malzeme dış koşullara dayanıklı, su geçirmez ve yanmaz olmalıdır (Külekçi, 2018). Antropometrik standartlara uygunluk bakımından yüksekliđi Uzun'a (2002) göre 60-100 cm; TSE'ye (1999) göre ise 90-120 cm arasında deđişen ölçülerde olmalıdır (Tablo 3 ve Resim 3).

Antropometrik açıdan Resim 3'teki "e" tipi çöp kutusu hariç standartlara uygundur. Ayrıca yerleşkede özellikle bina önlerinde çok sayıda kullanılan Resim 3'teki "e" tipi çöp kutusu hem görsel açıdan olumsuz etkiye hem de rüzgâr ve sokak hayvanları tarafından devrilmesi nedeniyle katı atık kirliliđine neden olmaktadır.

Çöp kutularının alandaki sayısı kullanıcı yoğunluđuna göre deđişmektedir. Ancak alan içindeki konumları genellikle yaya yolu ulaşımını aksatmayacak şekilde bordürden 40 cm uzaklıkta (Gölgün ve Altuđ, 2006) ve insan yoğunluđunun fazla olduđu yerlerde bulunmalıdır.

Çöp kutularının yerleşkedeki sayıları yeterli olmakla birlikte, alandaki dağılımları uygun değildir. Örneğin oturma birimleri çevresinde, yemekhane, kütüphane ve OKÜ Gençlik Merkezi'nde olması gerektiği şekilde çok sayıda çöp kutusu bulunurken yaya yollarında çöp kutusu sayısı yetersizdir. Bu durum, Tablo 4'teki anket sonuçlarında görüldüğü gibi, alandaki çöp kutusu sayısının yetersiz olarak algılanmasına neden olmaktadır (%42,9 ile biraz; %25,3 ile çok yetersiz). Malzeme olarak metal, ahşap kaplama ve plastik kullanılmıştır. Tasarımsal açıdan üniversiteye özgün olmaması, çöp kutularının sıradan ve çevresiyle uyumunu azaltmaktadır.

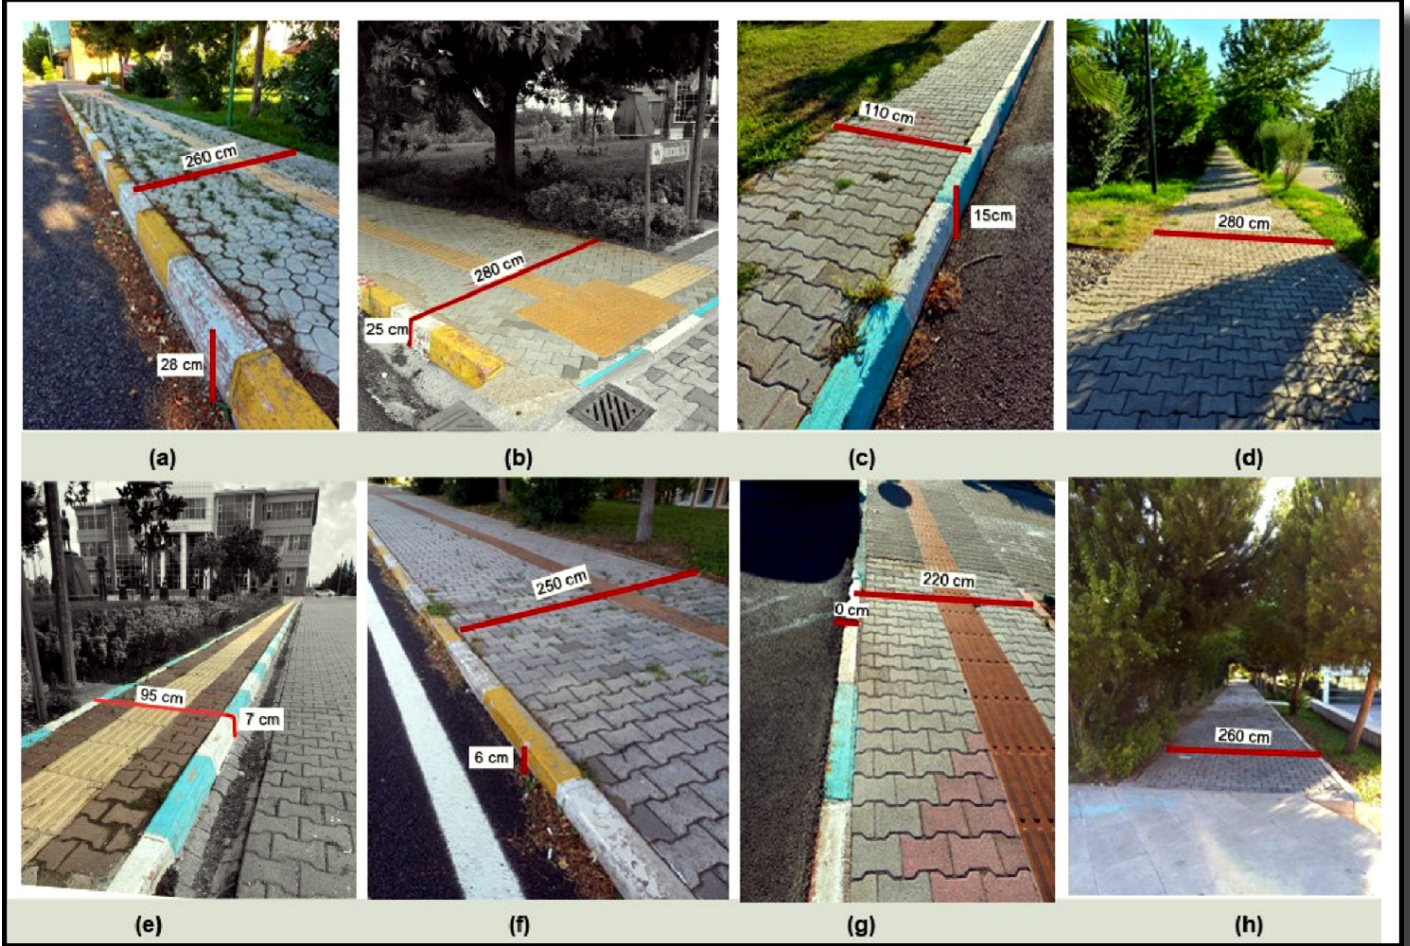
Resim 6. Yerleşkedeki yaya yolları ve kaldırımlar

Yerleşkede yaya erişilebilirliği için yeterli ve duyumsal yüzeylerle kaplı yaya yolu ve kaldırım bulunmaktadır. Yaya yolları ve kaldırım genişlikleri yerleşke genelinde antropometrik standartlara uygun olmakla birlikte, bazı

yaya yollarında bu genişlik değerlerinin standartların altında kaldığı belirlenmiştir. Kaldırım yükseklikleri ise yerleşke genelinde oldukça değişken ölçülerde olup anayol kaldırım yükseklikleri 15 cm'nin üzerinde iken, ara yollardaki yükseklik değerleri standardın altındadır. Yapılan asfaltlama çalışmasından sonra bazı ara yol kaldırımları yol ile hemzemin olmuştur (Resim 6g).

Bu durum yapılan anket çalışması sonuçlarına kaldırımların yüksek olduğu sonucu (%40,3'ü ile çok; %32,8'i biraz) ile yansımıştır (Tablo 10). Bu sonuç, kaldırımların standartlardan yüksek olması,

Yerleşkedeki yaya yolları ve kaldırım genişliklerinin ergonomik açıdan uygun olduđu belirlenmiştir. Ancak Yörük ve diğerlerinin (2006) elde ettikleri bulgulara benzer şekilde, bu çalışmada da kaldırım yüksekliklerinin yerleşke genelinde standartlara uymadığı saptanmıştır. Yerleşke ana yollarında bulunan kaldırım yükseklikleri deđişken olmakla birlikte genel olarak standart ölçülerin oldukça üstündedir. Ara yollardaki kaldırım yükseklikleri ise ana yolların tersine standartların oldukça altında kalmakta, bazı yerlerde araç yolu ile kaldırımların hemzemin olduđu görülmektedir. Bu durum yaya ulaşımını zorlaştırmaktadır. Kaldırım yüksekliklerinin standart ölçülere göre yeniden düzenlenmesi gerekmektedir.

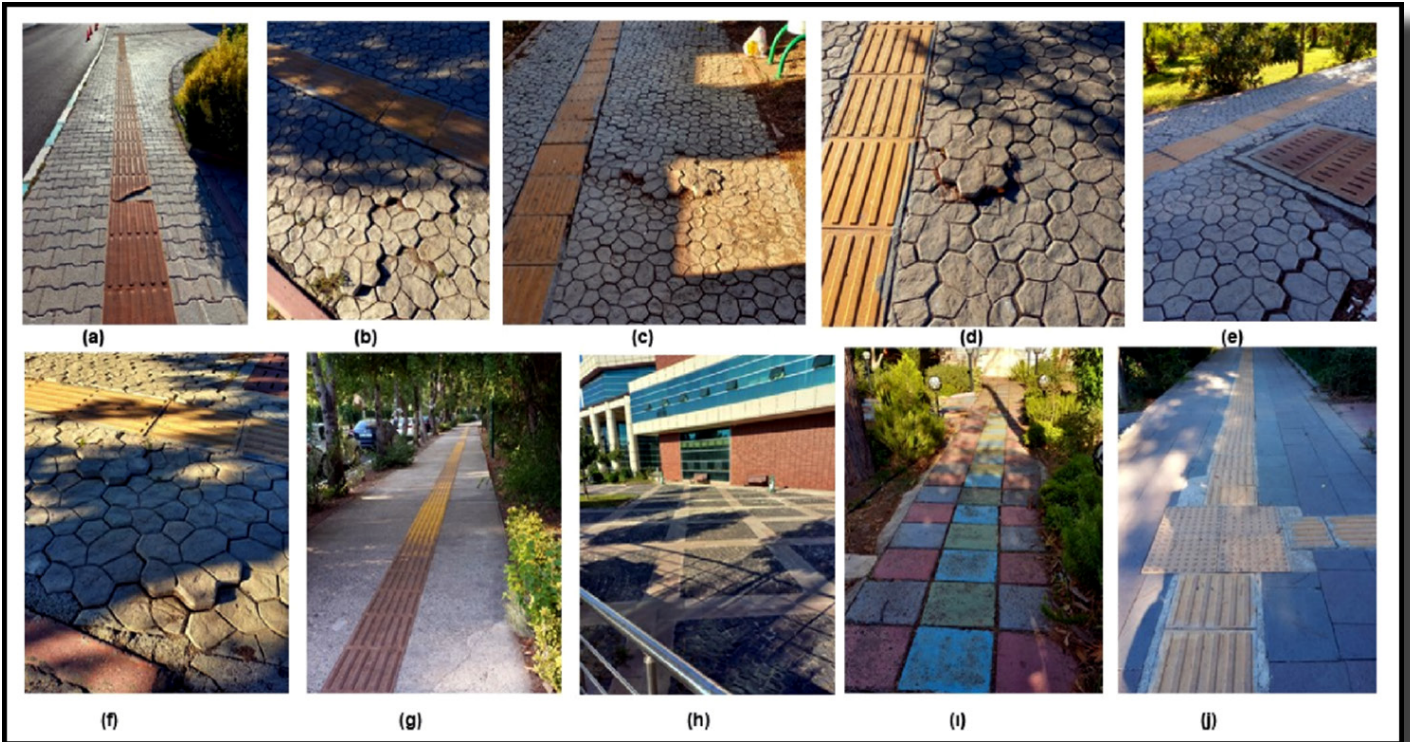
Resim 7. Yerleşkedeki zemin kaplamaları

Zemin kaplamalar, takılma riski yaratmayan, kaygan bir yapıya sahip olmayan ve ışığı yansıtmayan nitelikte olmalıdır (Uzun, 2002). Yerleşkedeki zeminlerde farklı tipte kaplamalar kullanılmıştır (Resim 7). Yaya yolları ve kaldırımlarda genellikle beton kilit parke taşı ve beton

döşeme blokları kullanılmıştır. Bunun dışında kalan alanlarda beton karo parke ve andezit kullanılmıştır.

Ancak yerleşke genelindeki kaldırım zeminlerinde iklimsel nedenlere bađlı olarak çökmeler ve yükseltiler oluşmuştur. Özellikle ana yol kaldırımındaki bu olumsuz durum yaya ulaşımı için tehlike oluşturmaktadır. Katılımcıların %63,5'i ile çođunluđu zemin kaplamalarının tehlikeli; %56,5'i de bakımsız olduğunu belirtmişlerdir (Tablo 11). Yerleşkede bulunan koşu yolu genişliđi ise güzergah boyunca deđişmekle birlikte genellikle standartlara uygundur. Bir kiři için koşu yolu genişliđi 150 cm ve eđimi %1-3 arasında olmalıdır (Gülgün ve Altuđ, 2006). Koşu yolunda genişlik deđeri kadar önemli diđer bir konu da zemin kaplamadır. Zemin kaplama malzemeleri kaygan olmayan, takılma riski yaratmayan ve ışığı yansıtmayan nitelikte olmalıdır (Karayılmazlar, 2017).

Yerleřkede ivedilikle çözümlenmesi gereken diđer önemli bir sorun da zemin kaplamalarıdır. Yerleřke genelinde kullanılan zemin kaplama malzeme seçimleri ergonomik olarak uygundur. Ancak Yörük ve diđerlerinin (2006) de belirttikleri gibi iklimsel řartlara bađlı olarak özellikle ana yol kaldırım zeminlerinde gerçekeřen bozulmalar, yaya ulařım güvenliđini aksatmaktadır. Özellikle engelsiz eriřimin sađlanabilmesi için ana yol kaldırımındaki zemin döřemelerinin onarım çalıřmaları yapılmalı, düzenli kontrolleri sađlanmalı, zaman içinde oluřabilecek bozulmalar en kısa sürede yenilenmelidir.

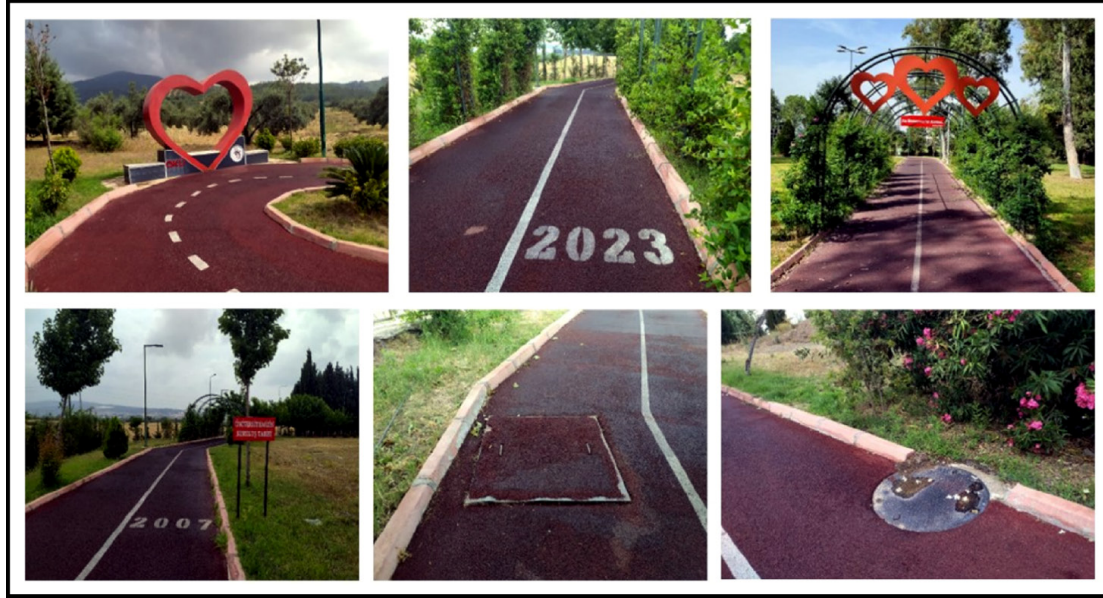
Resim 8. Yerleşkedeki koşu yolu

Yerleşkedeki koşu yolu zemin kaplaması da belirtilen niteliklere uygun olarak dökme kauçuk zemin kaplamasıdır (Resim 8). Ancak koşu yolunda bulunan farklı ölçülerdeki ızgaralar, zemin kaplama niteliđini düşürmektedir.

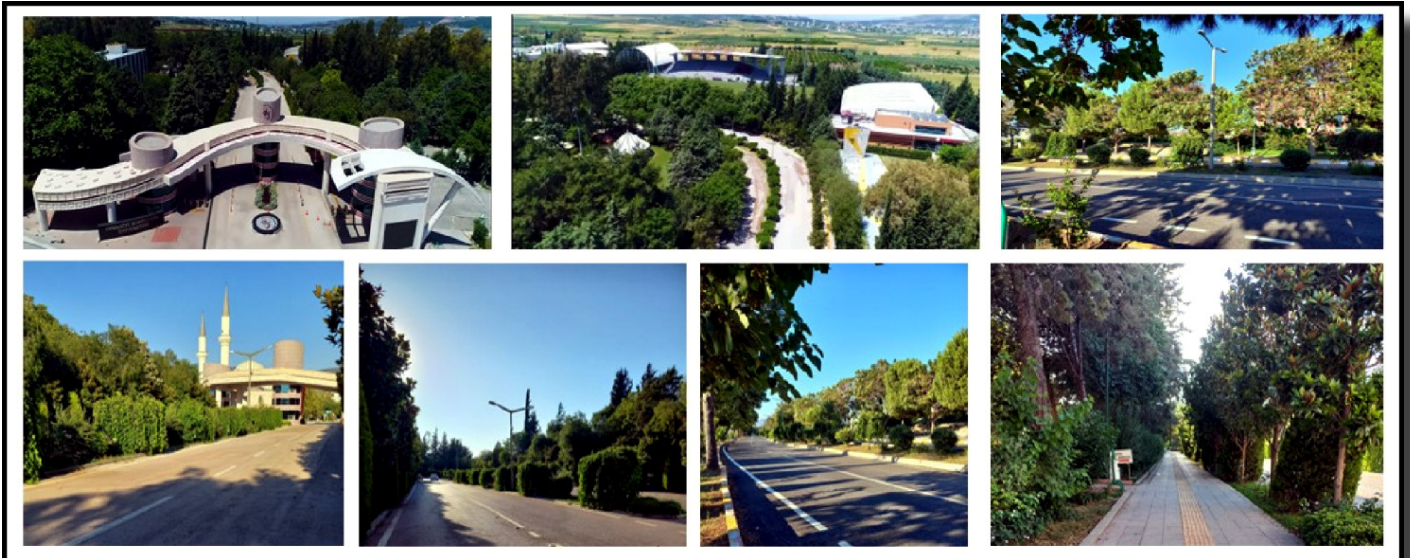
Resim 10. Yerleşkedeki yeşil alanlar

Yerleşkelerdeki yeşil alanlar, gölge olanağı sağlaması ile termal konfor; estetik ve doğal görünümü ile de olumlu görsel etki sağlamaktadır. Özellikle yaya yolları ve oturma birimleri çevresindeki yoğun ve yüksek boylu ağaçlar, güneşli gün sayısının fazla olduğu yerleşkede termal konforu etkin bir şekilde sağlamaktadır. Yerleşke girişinden itibaren yoğun ve bakımlı bir bitki örtüsü görülmektedir (Resim 10). Çoğunlukla Akdeniz bitki

örtüsüne ait türlerin bulunması, yerleşkeye bölgeyi temsil etme kimliği de kazandırmaktadır.

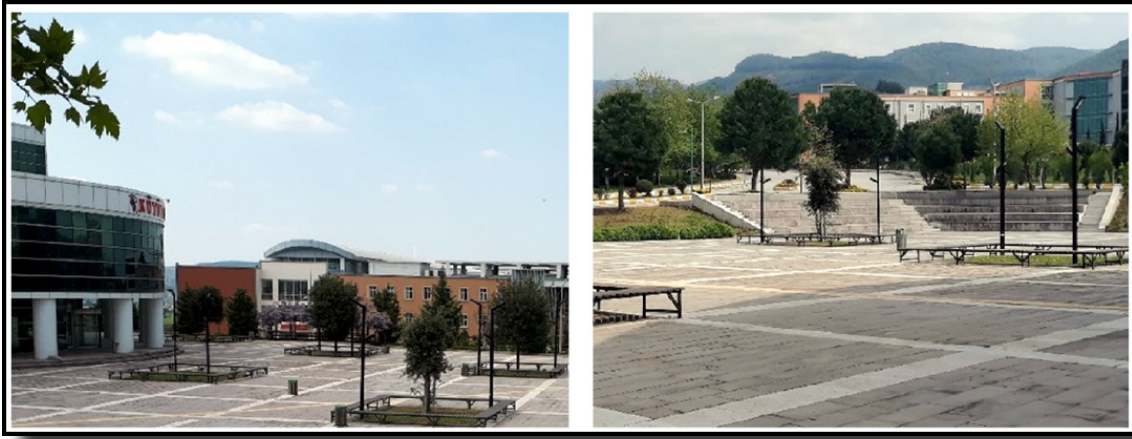
**Resim 11.** Yerleşkedeki kütüphane binası ve önündeki alan

tarafından da bakımlı olarak değerlendirilmiştir (Tablo 15). Ayrıca katılımcıların çođunluđu yeşil alanların etkili (%72,8) ve faydalı (%80,8) olduklarını belirtmişlerdir. Yerleşke genelinde yeşil alan yeterliliđine sahip olmayan ve termal konforun sağlanamadığı tek alan kütüphane binası önüdür. Kütüphane binası, kütüphane ve açık planlı çalışma mekanlarına ek olarak, öğrenci işleri daire başkanlığı, konferans salonları, bilgisayar salonları, bireysel çalışma odaları ve fuaye alanı ile çok işlevli bir yapıdır. Bu durum kullanım yoğunluđunu arttırmaktadır. Ayrıca yapı önünde oldukça büyük ancak sert zeminden oluşan bir alan bulunmaktadır (Resim 11). Bu alanda bulunan oturma birimlerinin gölgelendirilmesi ağaçlarla sağlanmaya çalışılmış ancak kullanılan türlerin kısa boylu ve geniş taç özelliđine sahip olmaması ve sayıca yetersizliđi nedeniyle istenilen termal konfor sağlanamamıştır.
