NALLIHAN SOĞUKKUYU TÜRBESİ

Murat ÇERKEZ*

NALLIHAN SOGUKKUYU TOMB

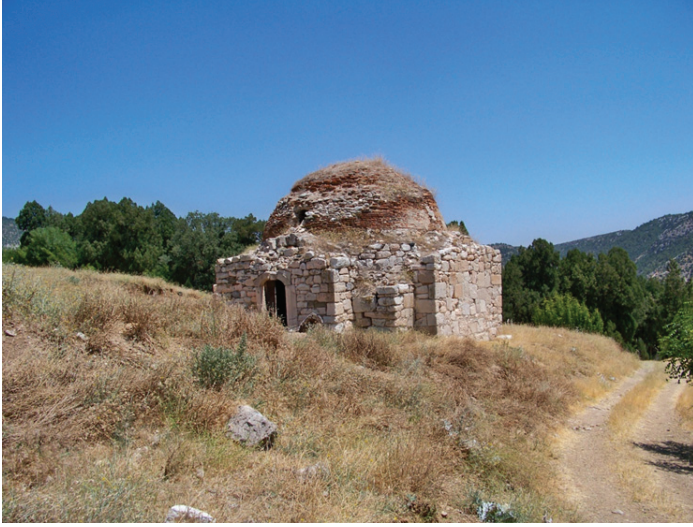
Fotoğraf: 2) Soğukkuyu Türbesi, güneybatıdan genel görünüş

Soğukkuyu, günümüzdeki idari bölünmeye göre Ankara ili, Nallıhan ilçesinin takriben 30 km güneybatısında yer alan bir köy yerleşimidir. Köyün güneybatısında, güneydoğuya meyilli bir araziye yerleştirilen eser¹, bugünkü mezarlığa da yakın konumdadır (Fotoğraf: 1- 2).

Cepheler, mevcut durum itibarıyla üç kademe hâlinde algılanır. İlk kademeyi beden duvarları, ikinci kademeyi kasnak, üçüncü kademeyi ise kubbe örtü sistemi teşkil eder (Fotoğraf: 2-3).

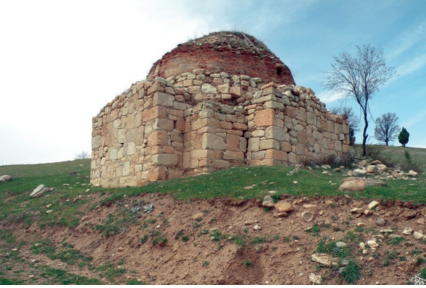
Fotoğraf: 3) Güneydoğudan görünüş

Eser, haçvari bir plan ile aynı biçimde yükselen bina kütesine sahiptir (Fotoğraf: 3, Çizim: 1-6). Bina kütesi, mevcut izlerden anlaşıldığı kadarıyla poligonol bir kasnak üzerine oturan tek kubbe ile örtülüdür. Harim kapısı batı cephe aksına yerleştirilmiştir.

Cepheler zaman içerisinde önemli tahribata uğramıştır. Batı ve özellikle kuzey cephede duvar örgüsü ciddi boyutlarda zarar görmüştür. Kuzey cephe zamanla oluşan toprak dolgu nedeniyle yarı seviyesine kadar gömülmüş vaziyette iken kazı çalışmaları sırasında kaldırılarak temizlenmiştir (Çizim: 3, Fotoğraf: 5). Güney ve doğu cepheler kısmen sağlamlığını korumakla birlikte beden duvarları ve köşe bağlantılarında büyük çatlaklar meydana gelmiştir (Fotoğraf: 3, Çizim: 4-5).

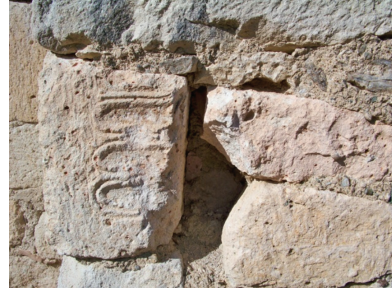
Fotoğraf: 4) Devşirme malzeme

Cephe yüzeyleri, tamamen masif görünümlü bir duvar örgüsü yansıtmaktadır ve herhangi bir pencere açıklığı ile süsleme unsuruna sahip değildir. Yalnızca güney cephede ana kütlelerin batı kenarındaki duvar yüzeyinde profilli bir düzgün kesme taş dikkat çekmekte ve bundan hareketle kısmen devşirme malzeme de kullanıldığı belirlenebilmektedir (Fotoğraf: 4).

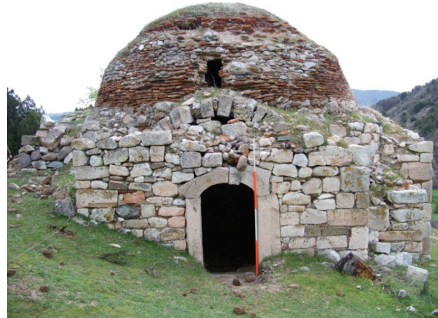
Fotoğraf: 6) Batı cephe

Kapı, batı cephesi aksına yerleştirilmiş basık kemerli bir açıklıktan ibarettir (Fotoğraf: 6, Çizim: 6). Düzgün kesme taş malzemedir. Kemer, birisi daha küçük boyutta ve kilit taşına ait olmak üzere üç parça hâlinindedir. Yapının genelinde görülen tahribat burada da kendini hissettirmektedir. Hatta bozulmanın yarattığı baskı nedeniyle kemer ve sövelere ait taşlar dışı doğru bombelenmiş, simetrisi bozulmuş ve neredeyse yıkılacak konuma gelmiştir³ (Fotoğraf: 7).

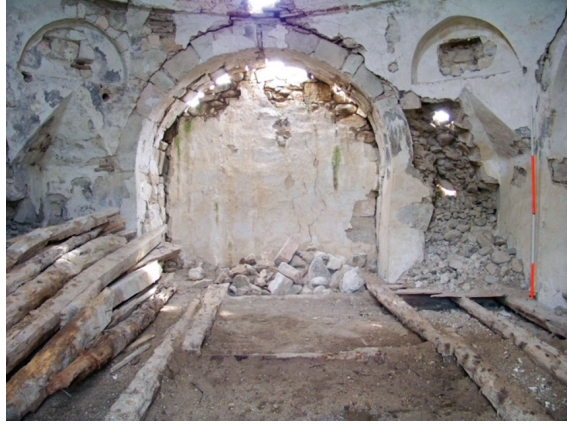
Fotoğraf: 8) Batıdan iç mekâna bakış

Türbenin ziyaret mekânı haçvari şemalı ve kubbeye örtülü küçük bir hacimdir (Fotoğraf: 8). Esasen kare bir şemanın ana akslarına, aynı zamanda bina kütlelerinin dışına da yansıyacak biçimde yarım daire formlu enli birer kemer yerleştirilerek kısmi derinlikte dört eyvanlı haçvari bir plan elde edilmiş ve böylelikle mekânın genişletilmesi sağlanmıştır. Kubbe geçişi esas itibarıyla pandantiflerle sağlanmasının

yanı sıra, dört ana eksenindeki kemerin üzengi hizasından itibaren pandantifin alt kısmına birer Türk üçgeni yerleştirilmiştir. Ayrıca pandantifin üçgenlerle kubbe eteği arasında kalan yüzeyinde de âdeta tromp benzeri yarım daire kemerli, kısmi derinlikte küçük birer niş yer alır (Fotoğraf: 8). Bu üçgen ve nişler dekoratif görünüşlü birer unsurdur. Geçiş sisteminin muhtelif bölümlerinde akustik, hafifletme ve havalandırma amaçlı küçük birer künk dikkat çekmektedir (Fotoğraf: 9).

Ziyaret mekânının zemin seviyesi kapı açıklığından itibaren bir basamak kadar düşük kottadır (Çizim: 2). Zeminin ahşap ızgara üzerine enli tahtaların yan yana sıralanmasıyla yapılmış bir döşemeye sahip olduğu hâlen mevcut kalıntılardan anlaşılabilmektedir (Fotoğraf: 8).

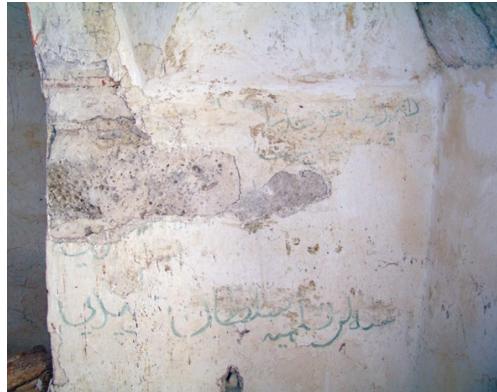
Fotoğraf:12) Güney eyvan duvarındaki yazı şeridi

Güney duvarının batı yanında sıva tabakası üzerine yeşil boylarla yazılmış ve sadece "... temelleri Müslimin-i Sultan idi ..." ibaresi okunabilen bir yazı dikkat çekmektedir (Fotoğraf: 12). Kısmen okunabilen yazılardan da burada medfun kişi veya kişilerin Hz. Muhammed'e dayandığı anlaşılmaktadır⁵. Ayrıca kuzeydoğu köşe üçgeninin iç yüzeyinde sıva üzerine kırmızı boylarla yapılmış damga benzeri işaretler görülmektedir (Fotoğraf: 13).
