19. YÜZYIL OSMANLI DİNİ MİMARİSİNDE DUVAR RESMİ SANATI: BALKANLARDAN KALKANDELEN ALACA CAMİ ÖRNEĞİ*

WALL PAINTING ART IN 19TH CENTURY OTTOMAN RELIGIOUS ARCHITECTURE: KALKANDELEN ALACA MOSQUE EXAMPLE FROM BALKANS

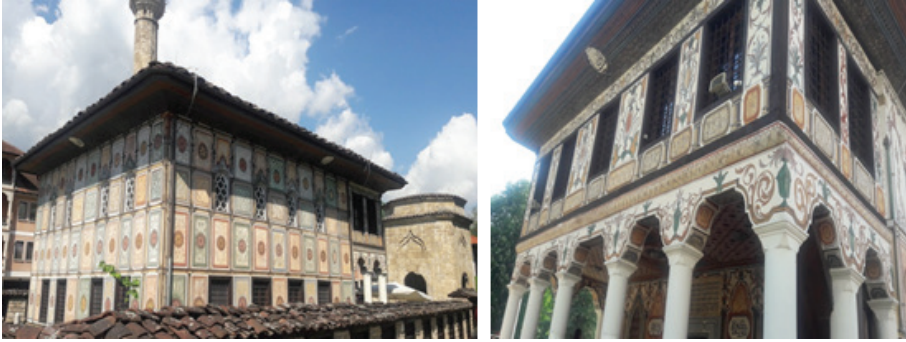
Resim 2. Solda Alaca Cami güney ve doğu cephesi, sağda kuzey cephesinden görünüm ve dış cephe süslemeleri.

cepheleri dikey olarak dört sıraya bölünmüş ve her bir pano fresko-sekko tekniğinde süslenmiştir (Resim 2). Özellikle caminin güney cephesi yoldan dikkati çekmektedir. Bu cephelerde düşeyde dört sıraya bölünmüş panoların her birinin merkezinde bir daire içinde 16 kollu yıldız motifi bulunmaktadır. Panolar bir yeşil- gri, bir kırmızı- kiremit rengi olacak şekilde sıralanmıştır. Bu süslemelerin benzerlerini Harabati Baba Tekkesi'nde görmek mümkündür (Resim 16). Üst pencerelerin dış cephede mermer görünümlü söve biçiminde süslediği ve bu söve süslemelerinin yandaki panolarla biçimsel olarak ilişkilendirildiği görülmektedir. Üst pencerelerin hizasında pencere aralarında yer alan kare panolar da mermer görünümünde sarı, yeşil ve gri renklerde süslenmiştir. Dört cephede de saçak altlarının orta kısmında kitabeler yer almaktadır (Resim 2- 3).

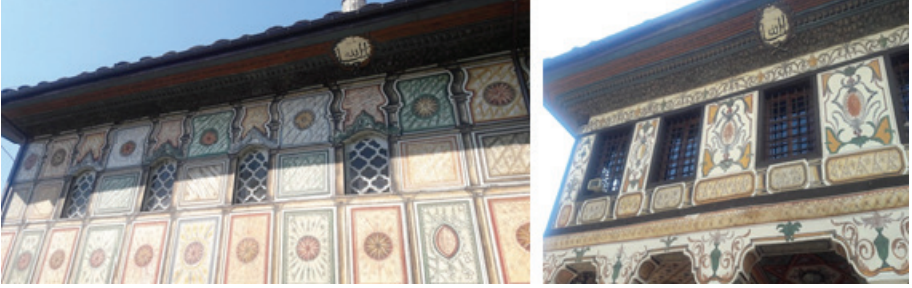
Resim 3. Solda Alaca Cami doğu cephesi süsleme detayları, sağda kuzey cephesi süsleme detayları görülmektedir.

Kuzey cephesindeki süslemeler ise diğer cephelerden oldukça farklıdır. Rozetler, çiçek ve yaprak motifleri son cemaat yerinin üst katında da cephede devam etmektedir. Son cemaat yerine girişte yer alan sütunların üzerinde yeşil vazolar içinde yapraklı bitki motifleri yer almaktadır. Kahverengi dal ve yaprak motifleri birbirini takip ederek sütunları görsel olarak birbirine bağlamaktadır. Sütunların üst kısmında kahverengi renkte bir bordür uzanmaktadır. Korkuluklu pencerelerin arasında ve köşelerde kalan alanlar da krem rengi zemin üzerine sarı ve yeşil renklerin hâkim olduğu gölge tekniği ile yapılmış süslemelerle bezenmiştir. Bu panolardan ortadaki ikisi geniş, köşelerdekiler ise dardır. Bu panoların orta kısmında elips şeklinde bir merkezde çiçek motifleri yer almaktadır. Her bir panonun ve pencerenin altında kabartma çiçek motifleri yer almaktadır. Bu panoların arası kısa sütunlar şeklinde resmedilmiştir. Pencerelerin üst kısmında saçak altının birleştiği kısımda dal ve vazo motiflerinin yer aldığı bir bordür uzanmaktadır (Resim 3). Giriş kapısının etrafındaki söve de mermer taklidi boyanmış olup; iki yanında sütun benzeri gölgeli tasvirler yer almaktadır. Bu sütun tasvirlerinin üzerinde vazolar içinde çiçek motifleri bulun-

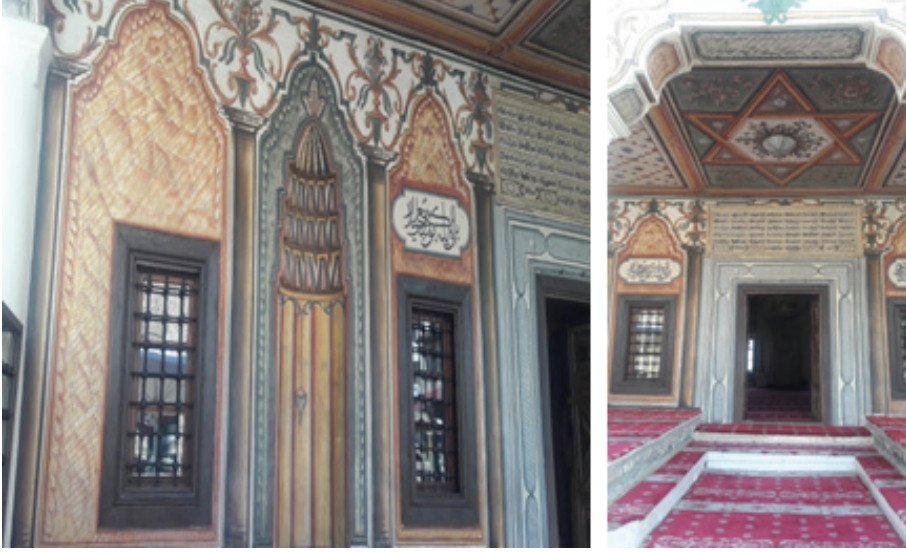
Resim 4. Cami girişindeki süslemeler ve tavanda yer alan mühr-i Süleyman motifi.

maktadır. Kapının iki yanında yer alan mihrabiye nişleri de gölgeli kalem işi tekniği ile belirlenmiş ve mukarnas görünümde işlenmiştir. Pencerelelerin etrafı da mermer taklidi boyanmış olup; mihrabiye nişleri ve pencere aralarında yer alan sütun tasvirleri üzerinde vazo içinde çiçekler, kapının sol ve sağ yanındaki pencere üzerlerinde ise ayetler yer almaktadır. Girişte kapının hemen önünde tavanın ortasında “mühr-i Süleyman” olarak bilinen altı kollu yıldız motifi yer almaktadır. Yıldızın ortası çiçek ve yaprak motifleri ile süslenmiştir. Yıldızın kenar üçgenlerinin ortasında çiçek rozetleri yer alırken yıldızın dışında kalan alanlarda yeşil zemin üzerinde kontrast oluşturan renklerde çiçek motifleri kullanılmıştır. Mühr-i Süleyman altı kenar ve altı köşeden oluşan, temelde iç içe geçmiş iki üçgenden oluşan ve Türk mimarisinde süslemelerde kullanılan bir motiftir. Bulunduğu yere şeytanın giremediğine dair halk inancı bulunduğundan camilerin tezyinatında da kullanılmıştır (Pala, 1996: 526). Mühr-i Süleyman sembolü Rufai, Mevlevi, Bektaşî tarikat bayraklarında, Rufaiye, Bedeviye ve Sa'diye tarikatlarının serpuşlarında yer alır. Yıldızın altı kolu Cünneti'l-esmâ'ya yani Allah'ın altı ismine (Ferd, Hay, Kayyum, Hakem, Adl ve Kuddüs) işaret etmektedir (Taşkesen, 2011: 180). Girişin iki yanında yer alan tavan kısmında ise eşkenar dörtgenler arasında krem rengi zemin üzerinde yeşil renkli çiçek motifleri yer almaktadır (Resim 4).

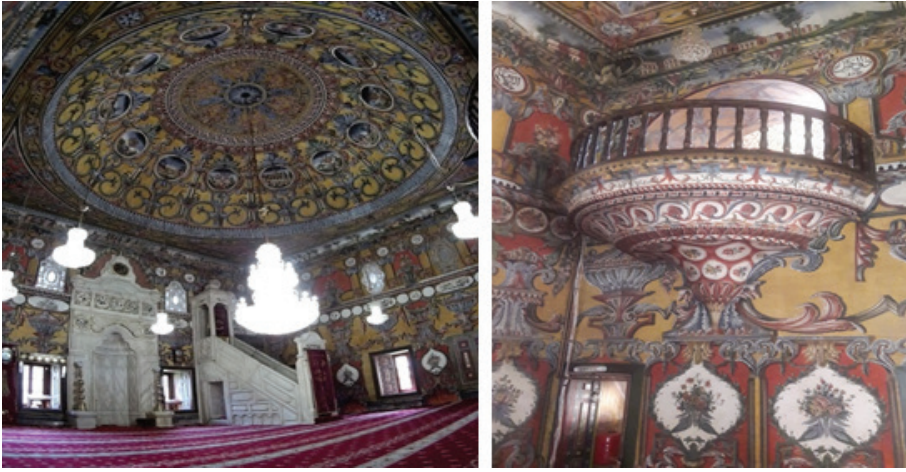
Resim 5. Cami iç mekânından görünüm (URL-6) ve balkondan detay.

atmosfere sahiptir. İç mekân hiç boş yer kalmayacak şekilde kalem işi süslemeleri ile donatılmıştır (Resim 5). Süslemelerin iç mekândaki konumlarına göre sınıflandırılarak incelenmesi mümkündür. Buna göre;

2) Birinci bölümün üzerinde kubbe eteğine kadar yükselen 1.90 m yüksekliğindeki ikinci bölümde alçı kafesli pencerelerin arasında kalan duvar yüzeylerinde akant yaprakları içinde kırmızı ve sarı zemin üzerinde yüksek ayaklı bir vazoya oturtulmuş çiçek tasvirleri ve kumaş kıvrımı motifleri bulunur (İbrahimgil,1997: 253). Bu bölümde kartuşlar içerisinde bütün peygamberlerin isimleri yazılıdır ve tüm peygamberlerin isminin yazılı olduğu nadir camilerden biridir. Tepe pencereleri ise beyaz alçı kafesler ile duvar resimleri arasında vurgulanmıştır. Balkonlar da hiç boş yer kalmamacasına süslenmiştir. Her balkonda ayrı süslemeler görülmektedir. Genel olarak ahşap korkuluklu balkonların dış yüzey kısmında çiçek, yaprak ve meyve (üzüm) motifleri beyaz zemin üzerinde hâkimdir (Resim 5).

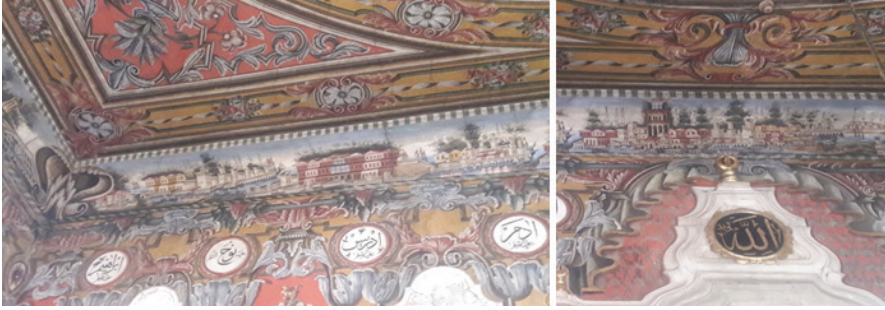
Resim 7. Manzara tasvirleri.

3) Harim duvarını dört yandan kuşatan tavan silmesinde 30 cm' lik bordür içerisinde yer alan hayali manzara resimleri üçüncü bölümün ve cami süslemelerinin önemli kısmını oluşturmaktadır. Bu resimler incelendiğinde; İstanbul ve Venedik olduğu tahmin edilen hayali şehir manzaraları dikkati çekmektedir (İbrahimgil, 1997: 253). Deniz kenarında köşkler, kasırlar (Resim 7- 8), yelkenli gemiler tasvir edilirken; yeşillikler içinde çok katlı binalar, yüksek duvarlarla çevrili çok katlı yapılar (Resim 9), ağaç ve doğal manzara tasvirleri, kuleler, taş köprüler ve bu köprüler ile birbirine bağlanan yerleşim alanları resimlerin konularını oluşturmaktadır. Venedik tasvirinde kanal kıyısında yükselen Avrupa mimarisini andıran çok katlı yapılar yer alırken (Resim 9); İstanbul tasviri ise Boğaz kenarında köşkler, kasırlar, gemiler, hisar yapısı, kule (Galata Kulesi tasviri olması muhtemel), Ayasofya, Sultan Ahmed ve Süleymaniye Camileri, Haliç tasviri ve arka planda yer alan cami minareleri ile dikkati çekmektedir. İlgi çeken bir başka tasvir de etrafı taş duvarlarla çevrili selvi ağaçları arasında yer alan üzerinde alemler bulunan kubbeli türbe tasviridir (Resim 10).

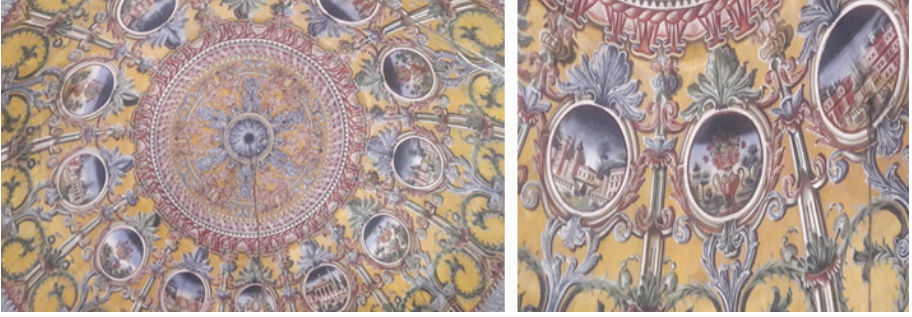
Resim 11. Cami kubbesi ve kubbe süslemelerinden detay.

4) Dördüncü bölümde inceleyebileceğimiz kubbe, sarı zemin üzerinde süslemeleri ile çok ilgi çekicidir. İbrahimgil'in eserinde (1997: 353) Roma St. Peter Katedrali kubbesindeki süslemelerle bilhassa kompozisyon düzeni ve renk- ışık kullanımını açısından benzerlik gösterdiği belirtilen kubbe süslemeleri (İbrahimgil, 1997:

353) esasen Barok ve Rokoko üslup özelliklerini taşımakla beraber St. Peter Katedrali kubbe süslemelerinden oldukça farklı olup; Osmanlı sanatı özelliklerini yansıtmaktadır. Kubbe yüzeyinde sarı zemin üzerinde kıvrımlı akant yaprakları ve çeşitli çiçek tasvirleri arasında toplam 12 daire yer almaktadır. Birbirlerine karşılıklı gelecek şekilde bu dairelerin altı adedinde şehir tasvirleri, altı adedinde ise natürmort tasviri yerleştirilmiştir. Bu tasvirlerin birinde kubbeli bir cami ile minaresi, camiyi çevreleyen duvarlar ve etrafında sivil yapılar resmedilmiş; birinde de kırmızı- mavi rengin hâkim olduğu Barok tarz bir vazodan içerisinde gül ve çiçek motifleri ile arka planda ağaçlar tasvir edilmiştir. Bir diğer tasvirde ise duvarlarla çevrili çok katlı yapılar ve minarelerin oluşturduğu bir şehir yer alırken; bir diğer tasvirde kuleli yapılar dikkati çekmektedir. Bir başka tasvir de eşkenar dörtgen süslemeleri bulunan bir kubbeli cami ve minaresini konu almıştır. Kubbenin tam merkezinde mavi renkli akantüs yapraklı bir motif yer almaktadır. Motifin kenarındaki sarı renkli bordürden itibaren mavi renkli yaprak motifleri altı dilim halinde uzanmaktadır. Bu kısım kırmızı renkli bir saç örgüsü motifleri ile son bulmakta ve kubbenin önemli kısmı olan dairesel kartuşlara mavi yaprak motifleri S ve C kıvrımları ile bağlanmaktadır. Her bir dairesel kartuş da kubbe eteğindeki S kıvrımlı bordüre bina şeklindeki motiflerle bağlanmaktadır. Kubbe eteğine bağlanan beyaz kıvrımlı motiflerin hemen altında sarı zemin üzerinde aralarında penç motifinin yer aldığı bordür bulunmaktadır. Kubbenin duvarlara bağlanan mekânın köşe kısımlarında oluşan pandantiflerde kırmızı zemin üzerinde bir vazodan çıkan bitki motifleri yer almakta olup; pandantiflerin altında manzara resimlerinin yer aldığı 30 cm' lik bordüre geçiş yapan sarı zemin üzerinde kurdele, çiçek ve içinde penç motiflerinin yer aldığı kartuşlar ile bezeli bir bordür bulunmaktadır (Resim 11- 12).

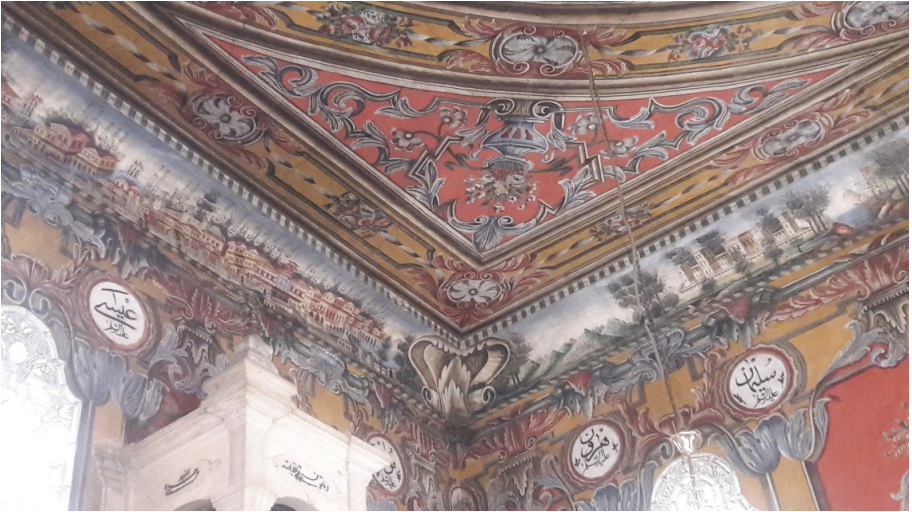
Resim 12. Minber bölümünün üzerinde yer alan süsleme ve pandantif detayları.

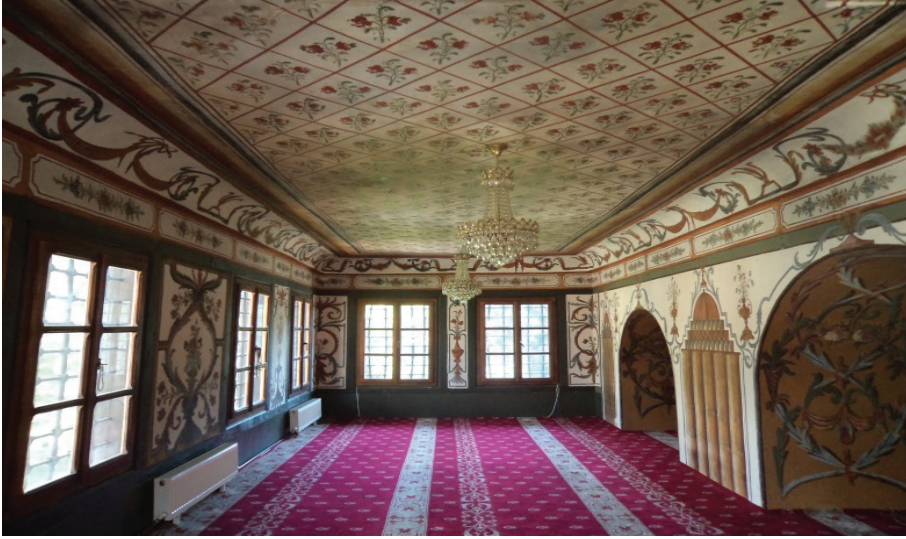
Resim 13. Kadınlar mahfilinden görünüm.

5) Beşinci bölümde ise kadınlar mahfilindeki süslemeler incelenebilir. Kadınlar mahfili harime oranla daha aydınlıktır. Bu durumun oluşmasında kadınlar mahfilinde yer alan ahşap kayıtlı pencereler ile süslemelerde kullanılan renklerin etkisi büyüktür. Kadınlar mahfilinde harime bakan duvarda kalem işi ile belirlenmiş bir mihrabiye bulunmaktadır. Bu mihrabiyenin iki yanından harime doğru uzanan balkonlara geçilmektedir. Kadınlar mahfilinin tavan ve duvarlarında zemin rengi olarak beyaz renk hâkimdir. Dikdörtgen ve düz formdaki tavanın koyu sarı renkte bir bordür ile çevrili olduğu bu bordürün arasında kalan alanın da diyagonal olarak kırmızı çizgilerle belirlenmiş kare modüllere ayrıldığı ve her kare modülün ortasında kırmızı renkli gül motifleri ile bezendiği görülmektedir. Tavan eteğinde pencerelerin üst

kısımında kadınlar mahfilini çepeçevre dolanan bir bant bulunmaktadır. Bu bantta sarmaşık motifi yer almaktadır. Bu bantın hemen altında pencerelerin üzerindeki kısımda ise kartuşlar içerisinde yeşil renkli bitki motifleri mekânı çevrelemektedir. Pencere aralarındaki alanlarda ise vazo içerisinde çiçek ve bitki motifleri yerleştirilmiştir. Pencerelerin altında kalan zemine kadar olan kısım ise sadece koyu renk ile boyanmış olup; herhangi bir süsleme yapılmamıştır. Balkona çıkan kısımdaki duvar yüzeyinde koyu sarı zemin üzerinde sarmaşık ve çiçek motifi yer almaktadır (Resim 13).

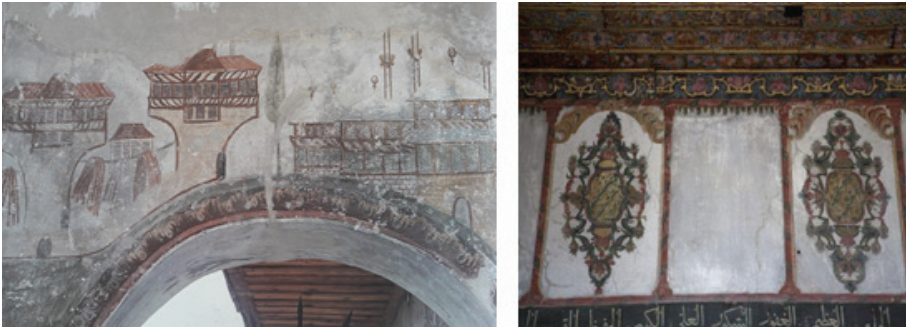
Resim 15. Solda Berat Bekârlar Cami (Akın, 2001: 162) ve sağda Berat Halveti Tekkesi'nde duvar resmi uygulamaları (URL- 11).

1827-1828 yıllarında inşa edilen Berat Bekârlar Cami'ndeki duvar resimleri de Alaca Cami'de olduğu gibi fresko- sekko tekniğinde yapılmıştır. Bu resimleri yapan ustaların da Debre'nin Ostrenit Köyü'nden Zaim Kurti Usta olduğu düşünülmektedir (Uçar, 2013: 1165). Bu camide de İstanbul tasvirleri, natürmortlar ve bitkisel motifler konu edilmiştir. Özellikle İstanbul tasvirlerinde Topkapı Sarayı, camiler, surlar, evler, Boğaz ve yelkenliler görülmektedir. İstanbul tasvirlerini ayaklı vazo içerisinde çiçek motifleri, kıvrık dallar, sarmaşıklar, perde motifleri, S ve C kıvrımları içeren motifler donatmaktadır. Caminin harim, son cemaat yeri ve cephesinde yer alan resimler arasındaki İstanbul tasvirleri tamamıyla hayali olarak ya da anlatılanlara göre yapılmış bir izlenim bırakmaktadır. Kuş bakışı bir görünümle ele alınan manzaralar stilize bir anlayışla yapılmıştır. Klasik Osmanlı minyatür etkileri görülen tasvirlerde yüzeysel etki açık bir şekilde yansıtılmıştır (Uçar, 2013: 1161). Diğer bir deyişle Berat Bekârlar Cami'ndeki manzara tasvirleri minyatür sanatı etkisinde olup; Alaca Cami'deki örnekler daha fazla Batı resim sanatı etkisi göstermektedir. Bu caminin en büyük özelliği dış cephesinde de İstanbul tasvirlerinin yer almasıdır. Alaca Cami'de ise sadece iç mekânda manzara tasvirleri yer almaktadır (Resim 14- 2- 3).

1728 yılında Ahmet Kurt Paşa tarafından, 15. yüzyıldan kalma Bektaşî tekkesi üzerinde inşa edilen Berat Şeyh Hasan Halveti Tekkesi içerisinde bulunan manzara resimleri ise duvar yüzeylerinde bulunan kartuşlar içerisindeki boşlukları dolduracak şekilde küçük boyutlu olarak yapılmış olan hayali manzara resimlerinden oluşmaktadır. Resimlerde sadece tabiattan alınmış dağ, tepe, ırmak gibi konular yanında bunlarla birlikte evlerin de bulunduğu karmaşık manzaralara yer verilmiştir. Benzer örneklerini Kalkandelen Alaca Cami'de görmek mümkündür. Bugün ise Halveti Tekkesi Arnavutluk'un millî kültür simgesi olarak ilan edilmiştir (Resim 15) (URL-10).

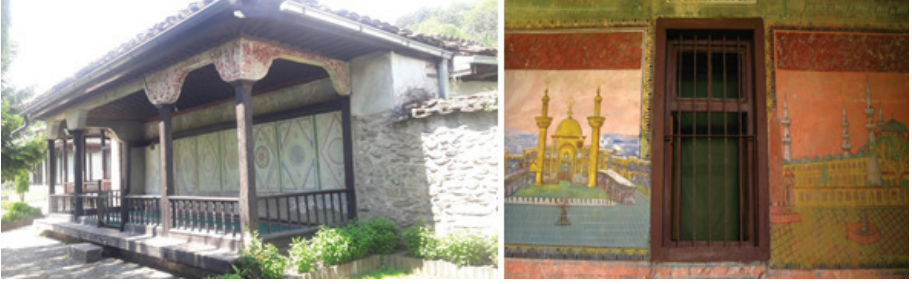
Resim 16. Harabati Baba Tekkesi'nde duvar resmi uygulamaları ve resimlerden detay (URL-12).

1538 yılında inşa edilen eski dergâhın yerine 18.yüzyılda yeniden inşa edilen ve Bektaşî tarikatının Balkanlardaki önemli bir merkezi olan Harabati Baba Tekkesi'ndeki duvar resimlerine bakacak olursak; tekke içinde yer alan kabrin karşısındaki duvarda resmi yapan sanatçının “Zerze Haki” (1813) olduğu bir yazıyla belirtilen iki adet resim bulunmaktadır. Bu resimlerden birinde Kerbelâ İmam Hüseyin Cami tasvir edilmiştir. Diğer resimde ise İstanbul Sultan Ahmed Cami ile Mısır obeliski tasvir edilmiştir (Bülbul, 2015: 210). Bu tasvirler Alaca Cami'de yer alan manzara tasvirlerine oranla daha detaylı olup; perspektif- derinlik olgusu daha etkili bir şekilde görülmektedir. Tekkede yer alan Fatma Evi'nin (Harem Dairesi) dış cephesindeki bitkisel motifler de Alaca Cami'nin kuzey cephesindeki bezemeler ile benzerlikler göstermektedir. Tekkenin diğer yerlerinde de bitkisel motiflerin ağırlıkta olduğu çalışmalar olmakla beraber özellikle türbe duvarında yer alan süslemeler Alaca Cami'nin güney, doğu ve batı cephelerinde yer alan kalem işleri ile motif, renk ve teknik açıdan benzerlik göstermektedir (Resim 16- 2- 3). Tekke iç mekândan ziyade dış cephelerde duvar resmi tekniğinin kullanılması açısından Alaca Cami ile benzerlik göstermektedir.

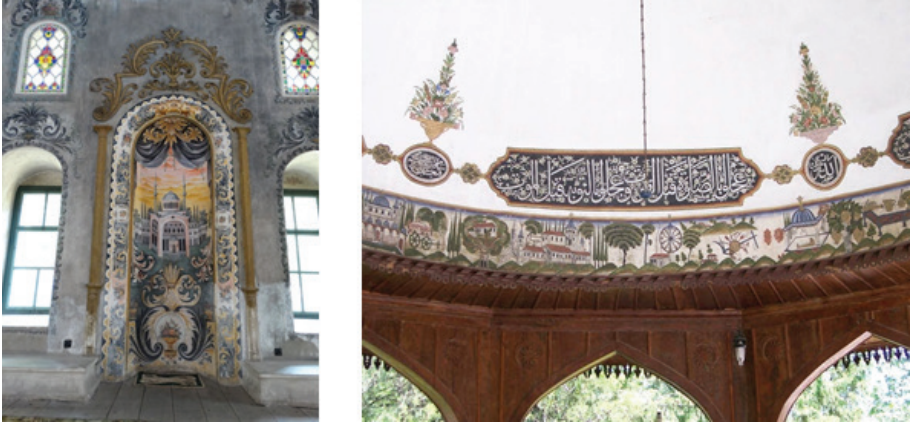
Resim 18. Solda Samokov Bayraklı Cami (URL- 15), sağda Amasya II. Beyazıd Cami şadırvanında duvar resmi uygulamaları (URL- 16).

yapıldığına ilişkin yazılı kaynaklarda bilgiler mevcuttur (İbrahimgil, 2007: 3). Caminin son cemaat yeri ve iç mekânda kahverengi, sarı, yeşil, siyah ve mavi tonların ağırlıkta kullanıldığı bitkisel süslemelere yer verilmiştir. Mihrap nişi içinde cami tasviri bulunmaktadır (Resim 18) (İbrahimgil, 2007: 4). Camideki duvar resimleri teknik olarak incelendiğinde Alaca Cami'deki örnekler gibi 19. yüzyılda yapılmış oldukları anlaşılmaktadır. Özellikle iç mekânlardaki süslemelerin konturlarla sınırları belirlenmiş, bunlar tuval resmi gibi belirli bir çerçeveye oturtulmuş ve perde motifi ile derinlik kazandırılarak yapılmıştır. Sanatçının ışık-gölge ve perspektif açısından resimleri zenginleştirmek amacıyla bu uygulamayı yaptığı anlaşılmakla beraber; bu özellik Alaca Cami'deki örneklerde görülmemektedir. Mihraptaki süslemenin perde motifi ile belirginleştirilmesi Alaca Cami'de mihrap süslemesinde de görülmektedir.

Hicri 1289 Sin (Şaban) (1872 Ekim ayı) tarihi okunmaktadır. Bu altı kollu yıldız motifini, rumi dallardan oluşan mavi ve kırmızı zeminli, 16 dilimli çarkifelek kompozisyonu çevrelemektedir. Şadırvan kubbesi içinde yazı kartuşlarının üzerinde antik vazolar içerisinde buket çiçek kompozisyonları bulunmaktadır. Kubbe eteğinde yer alan resimlerde Haliç, Galata kulesi, tarihi yarımada, deniz, cami, köşk, tasvirleri ile İstanbul'un betimlemesi yapılmış; diğer yandan da ibrik, havuz, değirmen, yazı çekmecesi, limon ağacı, tarım aletleri ve baldeken gibi değişik tasvirler de kompozisyonlarda yer almıştır (Taşkesen, 2011: 182). Buradaki duvar resimlerinde uygulanan perspektif derinlik etkisi Alaca Cami'deki örnekler nazaran minyatürü daha fazla andırmaktadır. Ayrıca Alaca Cami'deki örneklerde bulunmayan değişik tasvirlerle bu örnekte rastlamak mümkündür (Resim 18).
