EFES'TEKİ CELSUS KİTAPLIĞI
ONARIM ÇALIŞMALARI *

VOLKER MICHAEL STROCKA

Celsus kitaplığı onarım çalışmalarına 1970 yılı sonbaharında başlanılmıştır. Prof. Dr. Hermann Vetters'in başkanlığında Avusturya Arkeoloji Enstitüsünden oluşan bir ekip ve bu satırların yazarı aşağıda izleyeceğimiz çalışmaları bugüne dek başarılı bir biçimde sürdürmektedir³. Büyük onarım projesi için bu arada çeşitli Alman ve Avusturya firmalarından yardımlar alınmıştır. Şöyleki —Autokran diye adlandırdığımız hareketli vinçi hediye eden Firma Hochtief "Batı Almanya Essen'e;" onarım çalışmaları süresince her türlü maddi ve manevi desteği veren, özellikle Celsus kitaplığının ön cephe onarımı parasal harcamalarını yükümlenen "Avusturya, Viyana" Kallinger

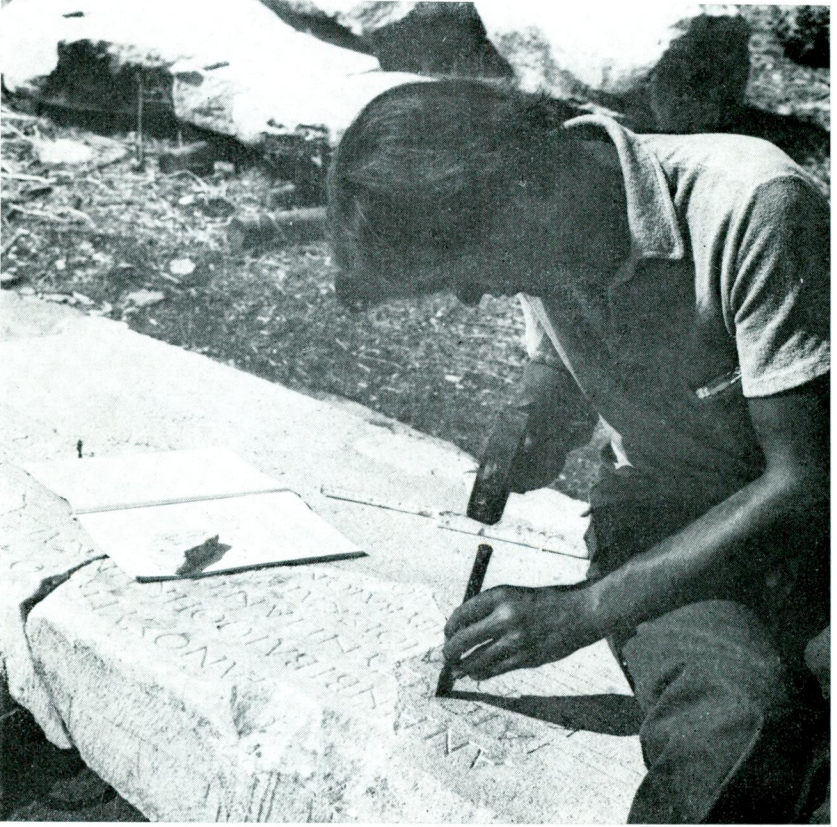
Res. 4 — Eksik yazıtların heykeltıraş tarafından tamamlanması

Çalışmalarımız sırasında yazıtları da buldukları yüzeylere koymayı başardık. Örnek olarak Celsus'un vasiyetnamesi bulunan eski taş blokları, Keil'in daha önce yaptığı tamamlamalara sadık kalarak eski yerlerine yerleştirdik. Ele geçmeyen eksik bölümleri ise heykeltaşlara doldurttuk (*Res. 4*). Şunuda belirtmek isterim; kayıp olan birkaç parçayı da kendimiz döktük. Örnek olarak ise; alt kata ait üç tane başlığı (*Res. 10*), sütun podyumlarından bir tane-

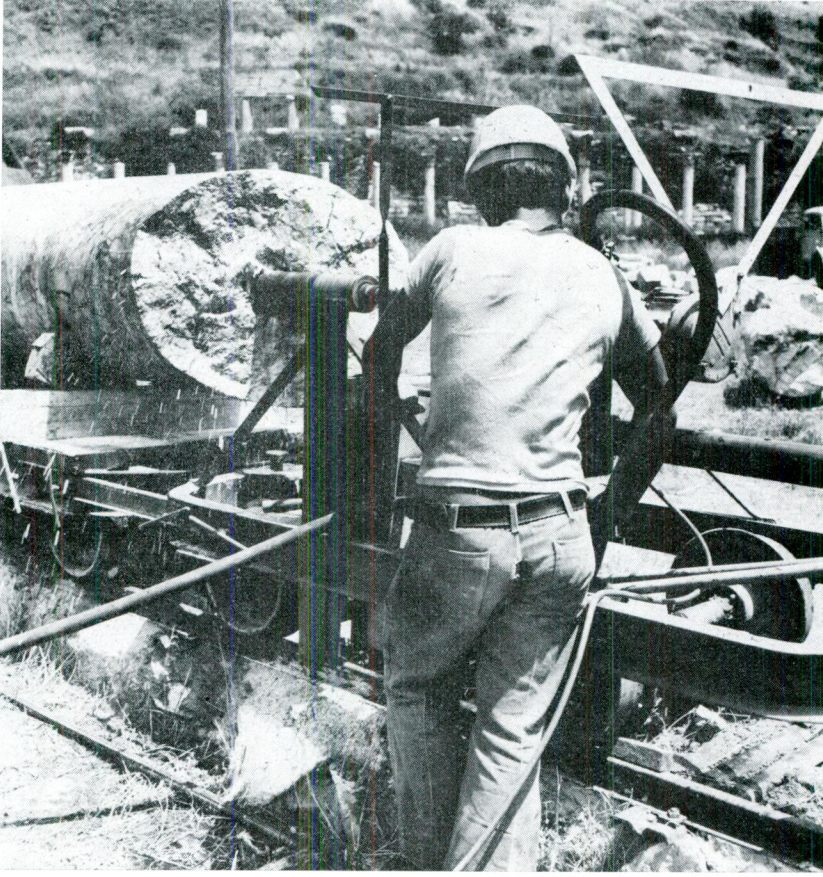
Res. 5 — Sütunların büyük makkapla delinmesi

Çalışmalarımız süresince en çok güçlük çektiğimiz onarım, çok sayıdaki sütun parçalarının biraraya getirilmesiydi. Symnada mermerinden yapılmış 16 tane yekpare sütunun büyük bir bölümü elimizde idi, ancak çoğunluğu parçalar halinde bulunuyordu. Doğal olarak birbirine uyan parçaları ayırdetmek güçtü. Onarım çalışmalarında zorluklar hiçbir zaman tükenmez. Birbirlerine uyan sütun parçalarının delinmesi - bağlanması çok uzun zaman gereksindiriyordu (*Res. 5*). Çünkü parçaların çok sağlam onarılması gerekirdi. Daha ileride bu sütunlar, üst yapı elemanlarını taşıyacaktı. Birleştirme sırasında çok dikkatli olmak gerekir. Özellikle sütunların akslarının birbirleri ile tam uyuşması lazımdır. Doğal olarak bu durum, onarıcı için gerçekten bir sınavdır. Sınavın olumlu verilmesi için yeni tekniklerin geliştirilmesi gerekir. Araştırma ve deneyimlerimizin sonucu, Mimar Bay Hueber parçaların dikkatli ve uyumlu monte edilmesi için yeni bir teknik düzen geliştirdi. Raylar üzerinde hareket eden bir sütun yolu yapmıştı Bay Hueber. Sütunlar, raylar üzerinde hareket eden tabla üzerine oturtuluyor, parçalardan bir tanesi hareketsiz kalabiliyordu. Diğer parça ise doğal olarak birleşim için hareket ediyordu. Açıklamaya çalıştığım düzenle sütunların birbirlerine uyumları çok kolay oldu. Çelik bağlaçları sütun birleştirmelerinde de kullandık. Bağlaç yataklarının oyulmasında yukarıda açıkladığım gibi tekrar kaya makkaplarından (*Res. 5*) faydalanıldı. Eski eserlerin onarımında problemler hiçbir zaman tükenmez. Sütun onarımında kayıp parçaların özgün ölçülerde tamamlanması gerekir. Bu işlem için de polyster ve fiberglassdan sütunların kendi ölçülerinde kalıplarını yaptık. Eldeki parçaları kalıplar içine yerleştirdikten sonra çimentonun içine kattığımız boya ile (eski ile yeninin ayırt edilmesi için) betonu döktük. Temiz kalıp elde etmek için bunların çelik örgülerle bağlanması gerekir. Bizlerde aynı işlemi uyguladık.

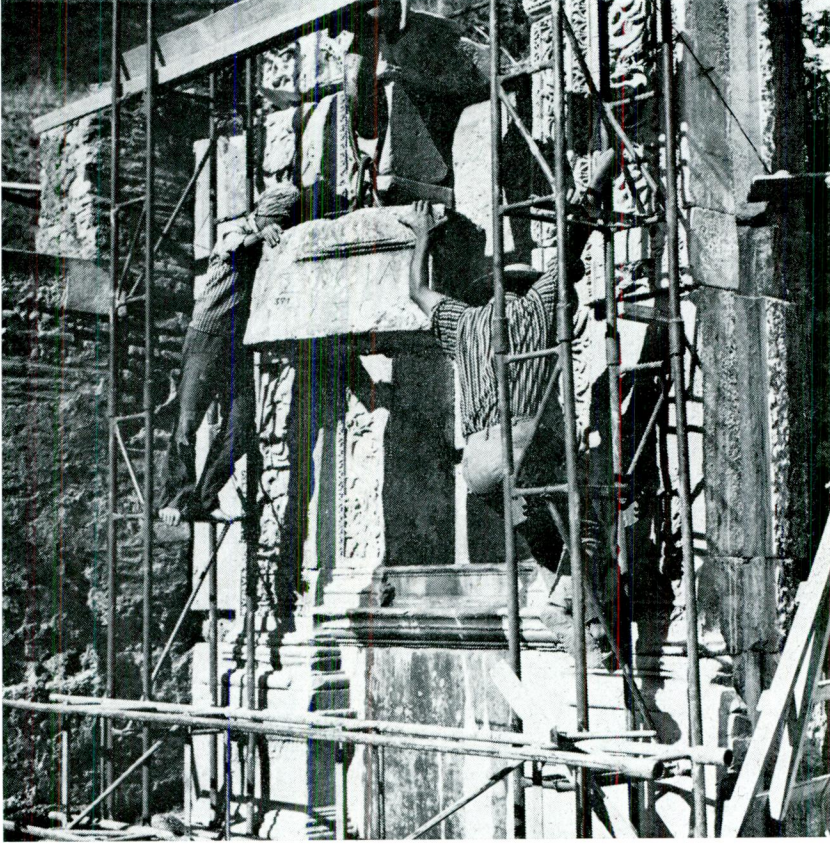
Res. 9 — 1973 yılı ön cephe çalışmaları

Yavaş yavaş ön cephemiz büyümeğe başladı (*Res. 9*). Ağır çalışmaya mecburduk, çünkü romalıların daha önce yaptıkları gibi yapıyı inşaa etmek istiyorduk. Hiçbir taşı gelişi güzel olarak ve emin olmadan yerine koymuyorduk. Nazik mermer yüzeyleri ve bezemeleri

beton bulamacı ve polyesterden ayrı tutmak için, yüzeylerini yeşil renkli toprak balçıklarla sıvadık. Doğal olarak biz bu işlemleri yaparken, uzaktan çalışmaları izleyen turistler herşeyi betondan yaptığımızı sanıyorlar ve bize içten içten kızıyorlardı. Düşüncelerine hak vermek gerekirdi.
